# Rapport

Asbestinventarisatie in het bedrijfspand aan de  
Denekampseweg 10 te Oldenzaal

projectnaam Asbestinventarisatie in het bedrijfspand aan de Denekampseweg 10 te Oldenzaal  
projectnummer 08.0100  
kenmerk R-TST/68  
certificaatnummer K13141/05

aantal pagina's 8 pagina's (exclusief bijlagen)  
datum 18 februari 2008

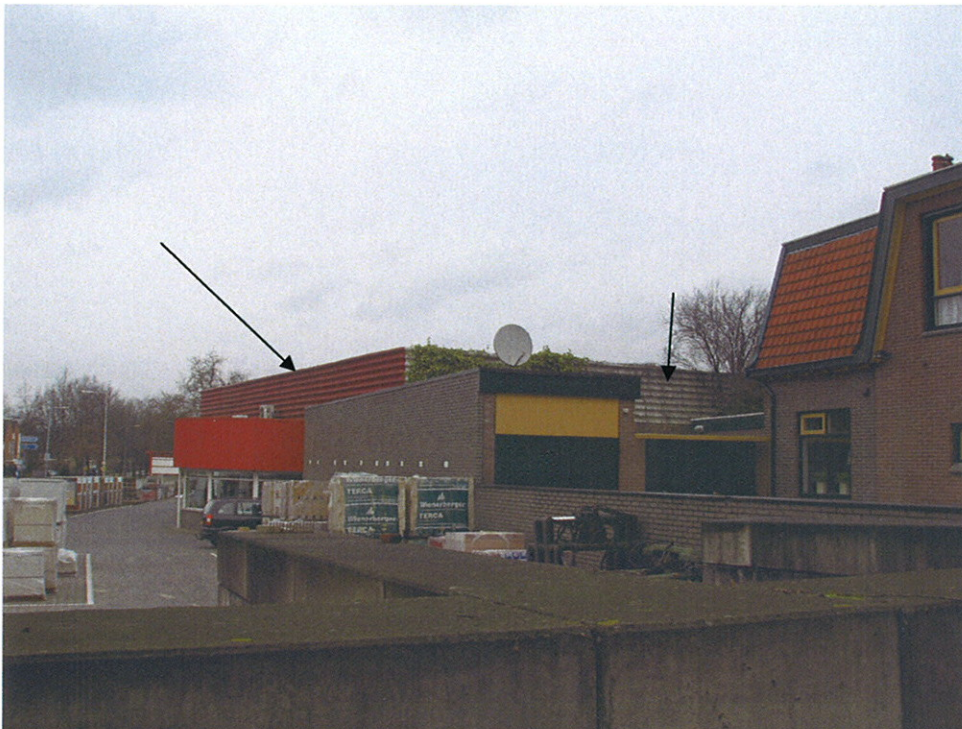
| Monster<br>code | Locatie/ materiaal | Foto nummer | Type asbest | Percentage<br>(v/v%) | Hechtgebonden<br>(ja/nee) | Wijze van<br>bevestiging | Beschadigingen | Afmetingen | Risico-<br>Klasse (+) |
|---|---|---|---|---|---|---|---|---|---|
| Abm/001 | Dak bedrijf/shal;<br>de golfplaten op het dak | 1-2 | chrysotiel | 10-15 | ja | geschroefd | geen | ± 2500 m <sup>2</sup> | 2 |

Foto 1: de golfplaten als boeien en op het dak (Abm/001)

De asbesthoudende materialen dienen voorafgaand aan de sloop te worden verwijderd. In Bijlage zijn de risicoclassificaties vermeld voor de uitvoering van beroepsmatige activiteiten met asbest of asbesthoudende materialen. De wijze van uitvoering van de beroepsmatige activiteiten (saneren) kan van invloed zijn op de vastgestelde risicoklasse. Het asbestverwijderingsbedrijf blijft hierdoor verantwoordelijk voor het juist indelen van de risico's (het afwijken naar een hogere risicoklasse) van het saneringswerk.

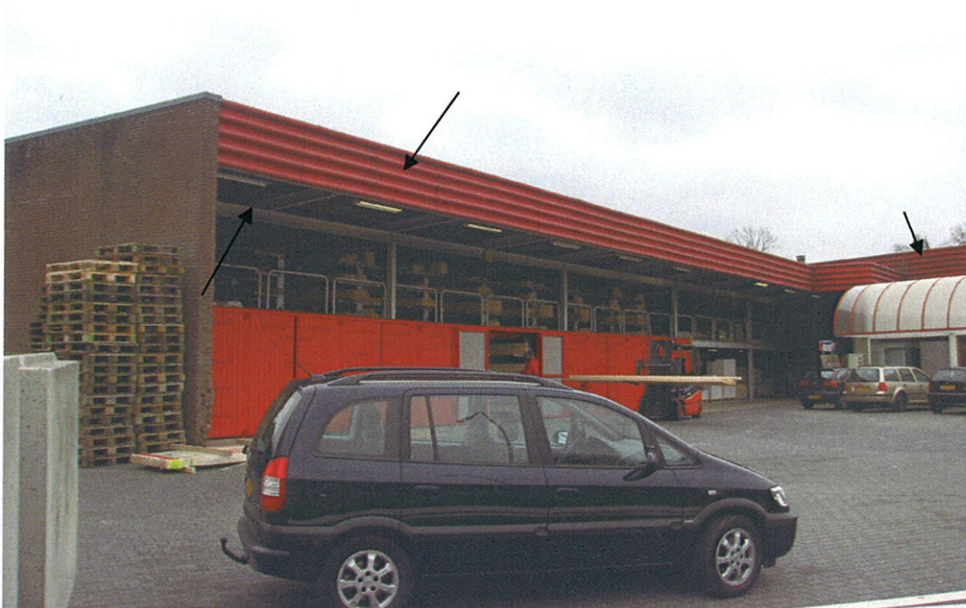
Foto 2: de golfplaten als boeien en op het dak (Abm/001)

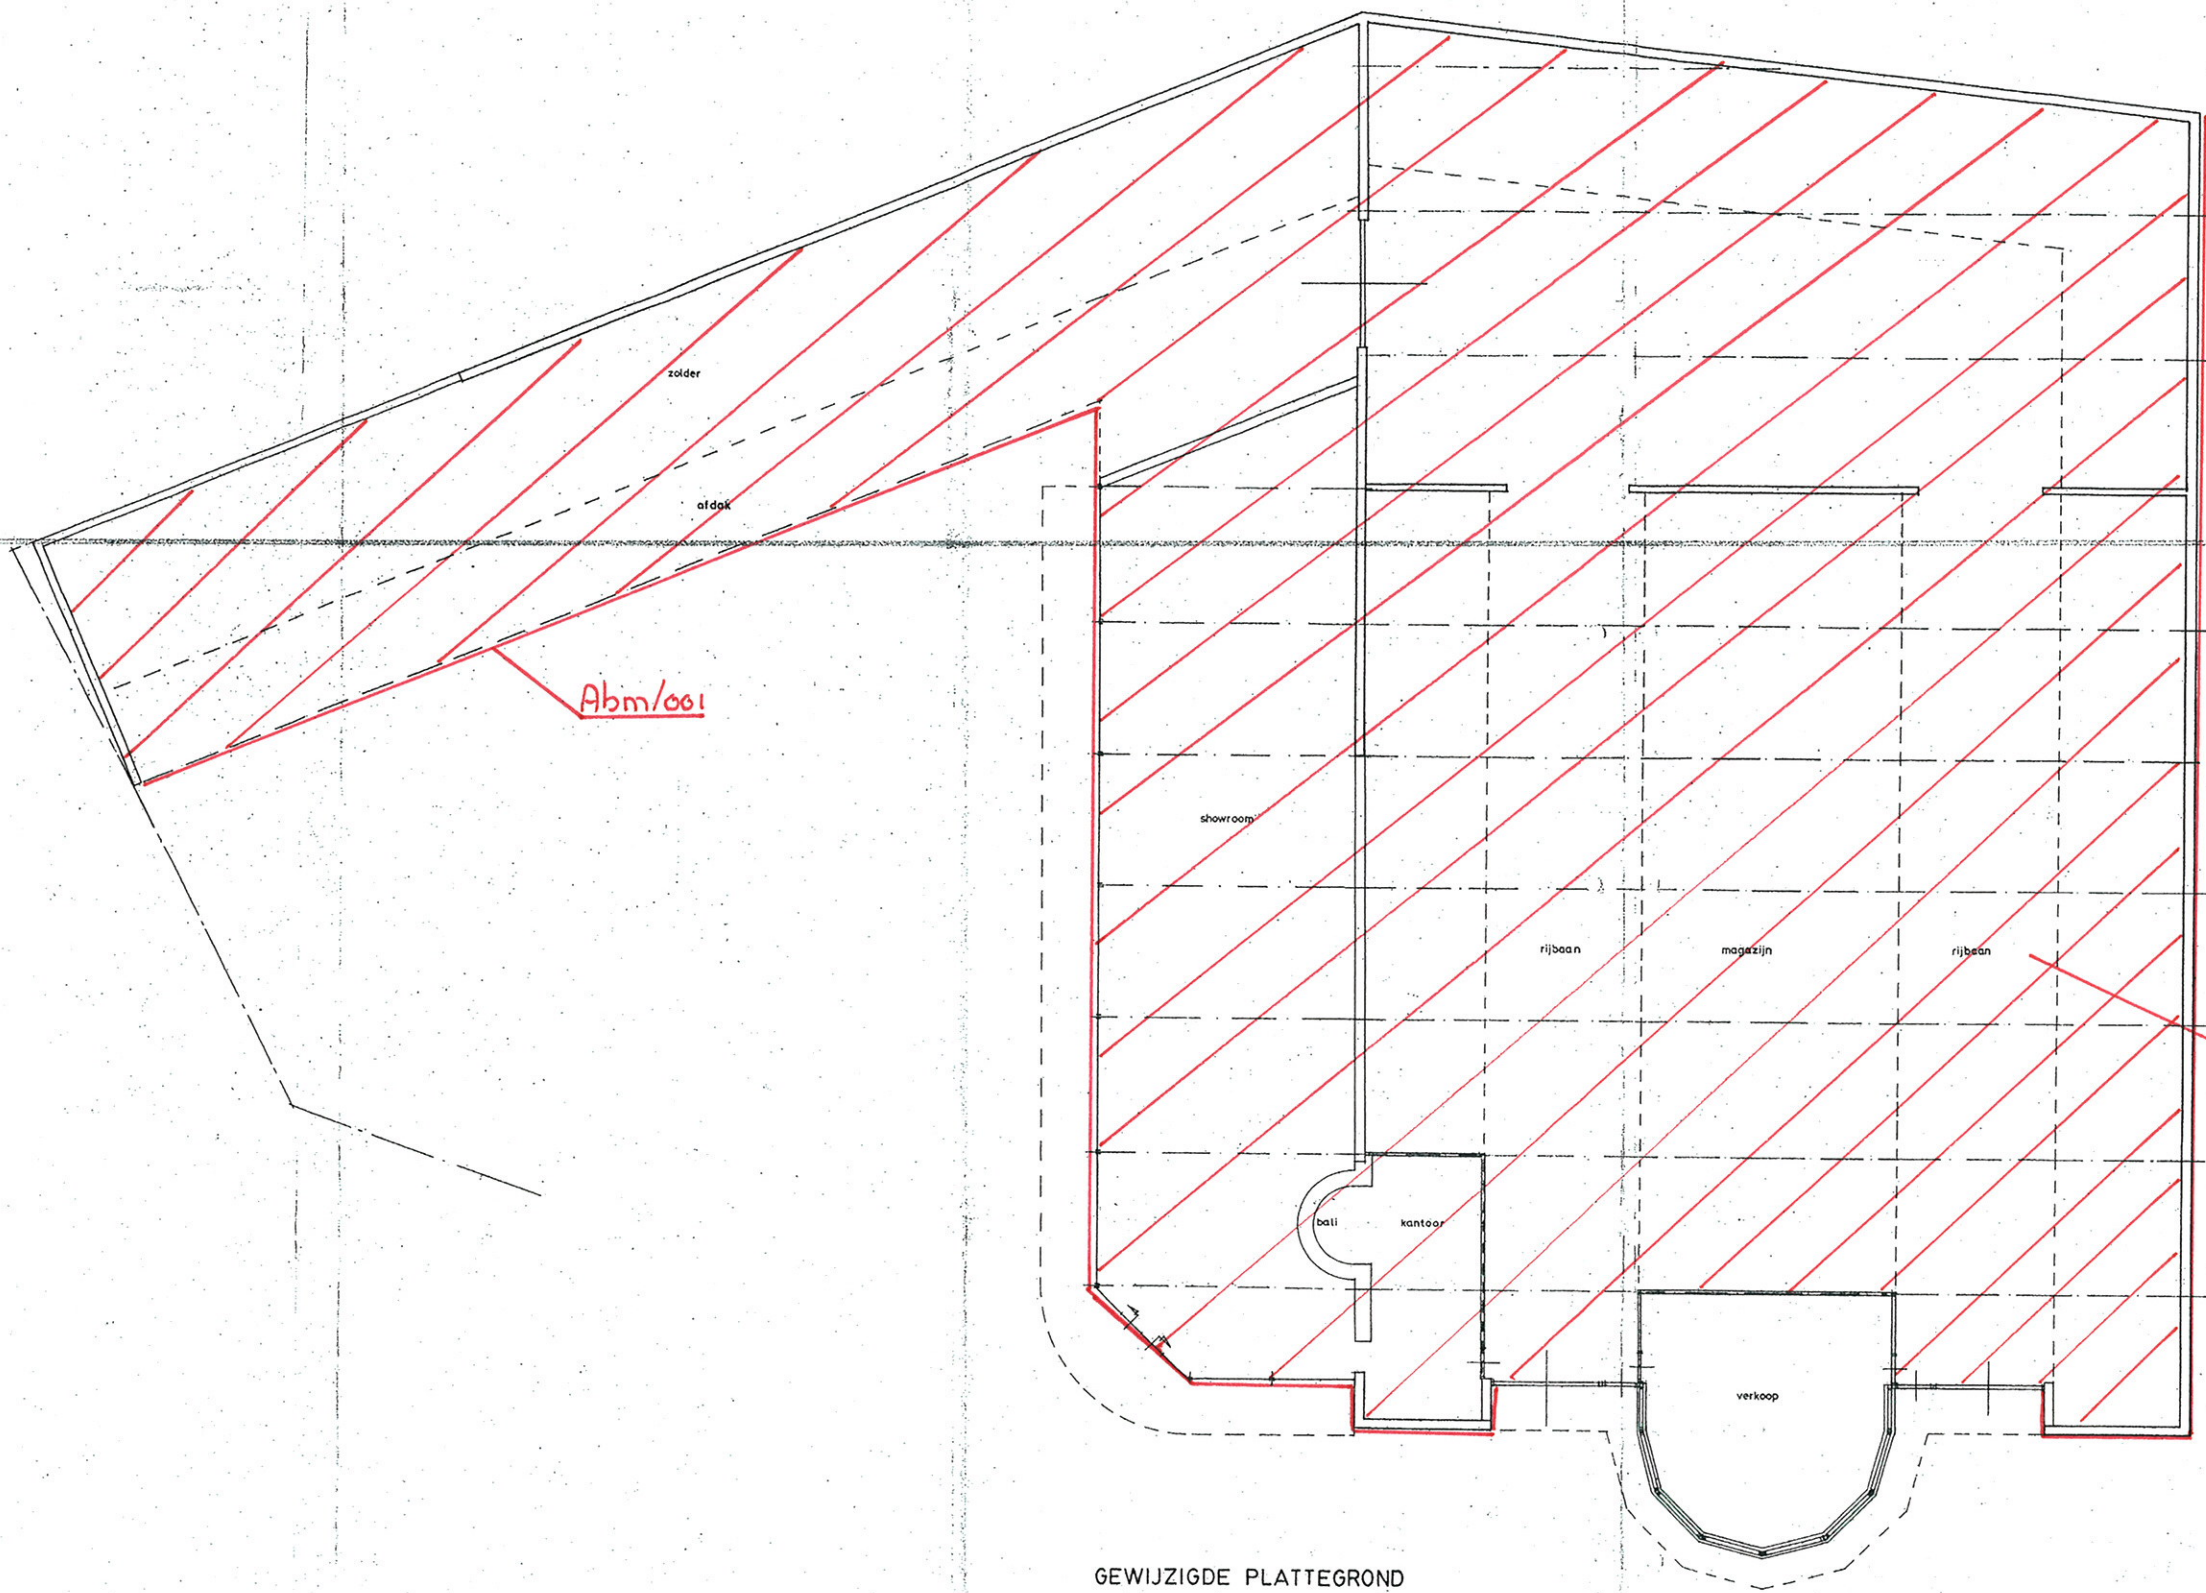
**Tekening 1:**  
**Plattegrond met de locaties van de aangetroffen asbesthoudende materialen**

In bijlage 1 is een volledig overzicht de onderzoeksresultaten weergegeven. In tekening 1 is aangegeven waar de locaties van aantreffen van de asbesthoudende materialen zijn. De nummering van de locatie komt overeen met de monstercode zoals vermeld in bijlage 1. De asbesthoudende materialen zijn door middel van een rode arcering/ belijning op de tekening aangegeven.
