## **RAPPORT ASBEST INVENTARISATIE** **conform SC-540**

***Locatie:***  
***Lemelerweg 28, Lemele***

| Projectnaam | : Erve Wiltink |
| Type asbestinventarisatie | : type A |

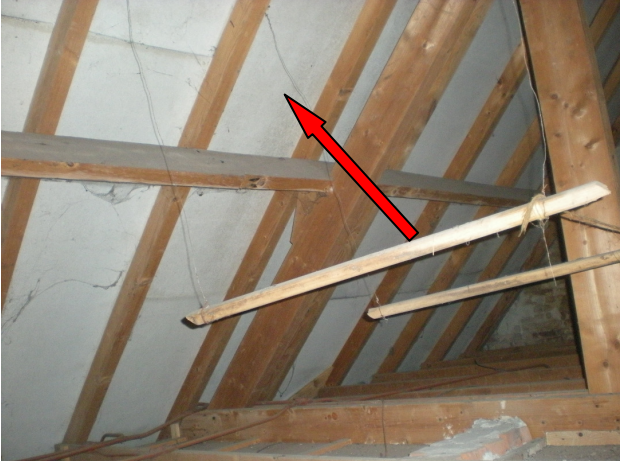
Onder de dakpannen van het woondeel van de boerderij is asbesthoudend dakbeschot (1) aanwezig.

| nr. | locatie | ruimte | toepassing | omschrijving | foto | hoeveel heden | monster | binding | soort | bevestiging | aantal |
|---|---|---|---|---|---|---|---|---|---|---|---|
| 1 | boerderij | dak | dakbeschot | AC vlakke plaat | 1 | 140 m <sup>2</sup> | M1 | H | chr 2-5% | gespijkerd | - |

| nr. | locatie | ruimte | toepassing | Binnen/<br>buiten | verweerd | beschadigd | risico<br>klasse | opmerkingen |
|---|---|---|---|---|---|---|---|---|
| 1 | boerderij | dak | dakbeschot | buiten | ja | ja | 2 | |

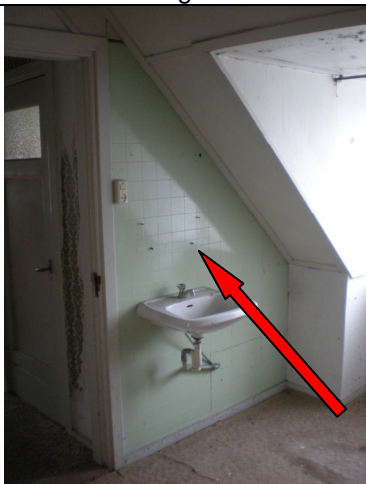
De wand van slaapkamer 3 op de 1<sup>e</sup> verdieping is ten dele afgedekt met asbesthoudend tegelboard (2). In slaapkamer 4 op de 1<sup>e</sup> verdieping is een asbesthoudend rookgaskanaal (3) aanwezig.

| nr. | locatie | ruimte | toepassing | omschrijving | foto | hoeveel heden | monster | binding | soort | bevestiging | aantal |
|---|---|---|---|---|---|---|---|---|---|---|---|
| 2 | | slaapkamer 3 | wandbeplating | tegelboard | 2 | 2,4 m <sup>2</sup> | M2 | H | chr 2-5% | geschroefd | - |

| nr. | locatie | ruimte | toepassing | Binnen/<br>buiten | verweerd | beschadigd | risico<br>klasse | opmerkingen |
|---|---|---|---|---|---|---|---|---|
| 2 | | slaapkamer 3 | wandbeplating | binnen | nee | ja | 2 | containment |

| <p>Foto 1: dakbeschot woning</p> | <p>gebouw<br/>locatie<br/>nr. op tekening</p> <p>monstercode<br/>omschrijving<br/>analyseresultaat<br/>gebondenheid<br/>toestand<br/>bevestiging<br/>hoeveelheid</p> <p>risicoklasse<br/>saneringsmethode<br/>opmerkingen:</p> | <p>: boerderij<br/>: slaapkamer 3, 1<sup>e</sup> verdieping<br/>: 2</p> <p>: M2<br/>: tegelboard<br/>: chrysotiel 2-5%<br/>: hechtgebonden<br/>: beschadigd<br/>: geschroefd<br/>: 2,4 m<sup>2</sup></p> <p>: 2<br/>: standaard saneringsmethode<br/>: containment</p> |

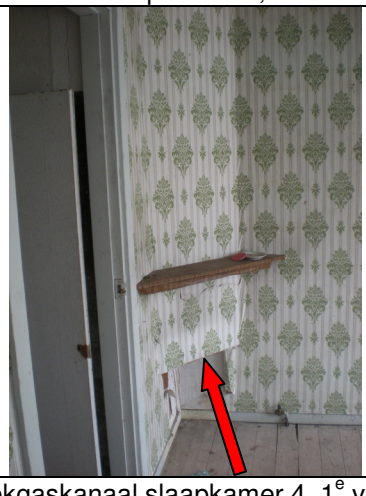
| nr. | locatie | ruimte | toepassing | omschrijving | foto | hoeveel heden | monster | binding | soort | bevestiging | aantal |
|---|---|---|---|---|---|---|---|---|---|---|---|
| 3 | | slaapkamer 4 | rookgaskanaal | AC buis | 3, 4 | 3,5 m | M3 | H | chr 15-30% | geklemd | 1 |

| nr. | locatie | ruimte | toepassing | Binnen/<br>buiten | verweerd | beschadigd | risico<br>klasse | opmerkingen |
|---|---|---|---|---|---|---|---|---|
| 3 | | slaapkamer 4 | rookgaskanaal | binnen | nee | nee | 1 | |

| <p>Foto 2: tegelboard slaapkamer 3, 1<sup>e</sup> verdieping</p> | <p>gebouw<br/>locatie<br/>nr. op tekening</p> <p>monstercode<br/>omschrijving<br/>analyseresultaat<br/>gebondenheid<br/>toestand<br/>bevestiging<br/>hoeveelheid</p> <p>risicoklasse<br/>saneringsmethode<br/>opmerkingen:</p> | <p>: boerderij<br/>: slaapkamer 4, 1<sup>e</sup> verdieping<br/>: 3</p> <p>: M3<br/>: AC buis<br/>: chrysotiel 15-30%<br/>: hechtgebonden<br/>: goed<br/>: geklemd in metalen strippen<br/>: 3,5 m</p> <p>: 1<br/>: standaard saneringsmethode<br/>: buis gecontroleerd zonder breuk verwijderen</p> |

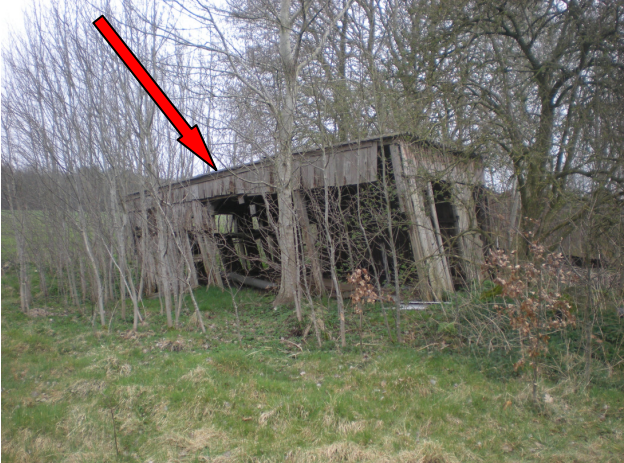
Het dak van schuur 1 is bedekt met asbesthoudende golfplaten (4)

| nr. | locatie | ruimte | toepassing | omschrijving | foto | hoeveel heden | monster | binding | soort | bevestiging | aantal |
|---|---|---|---|---|---|---|---|---|---|---|---|
| 4 | schuur 1 | dak | dakbedekking | AC golfplaten | 5 | 30 m <sup>2</sup> | M4 | H | chr 10-15% | geschroefd | - |

| nr. | locatie | ruimte | toepassing | Binnen/<br>buiten | verweerd | beschadigd | risico<br>klasse | opmerkingen |
|---|---|---|---|---|---|---|---|---|
| 4 | schuur 1 | dak | dakbedekking | buiten | ja | ja | 2 | |

| <p>Foto 5: golfplaten op dak schuur 1</p> | | |

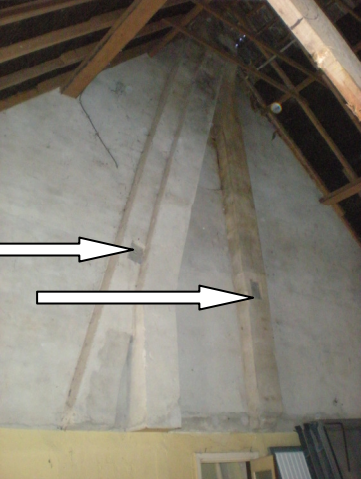
| locatie | reden | foto | mogelijke asbestbronnen |
|---|---|---|---|
| gemetselde schoorstenen staldeel | inspectieopeningen te hoog | 6 | AC buis |

| | <p>gebouw<br/>locatie</p> <p>toegankelijk<br/>reden</p> <p>opmerkingen</p> | <p>: boerderij, staldeel<br/>: gemetselde schoorstenen</p> <p>: nee<br/>: inspectieopeningen te hoog</p> <p>: -</p> |
| <p>Foto 6: gemetselde schoorstenen staldeel</p> | | |

Voor aanvang van sloopwerkzaamheden aan de gemetselde schoorstenen in het staldeel dient de binnenzijde van deze schoorstenen op de aanwezigheid van asbestverdachte materialen te worden geïnspecteerd.
