**Rapportage asbestinventarisatie  
conform certificatieschema asbestinventarisatie en asbestverwijdering  
gepubliceerd in de Staatscourant op 28 maart 2022 met publicatienummer  
7453**

**Projectnummer: CMC-2212-1212**

**Deel bedrijfspand + schuren aan de Bermerstraat 1 te Ommen**

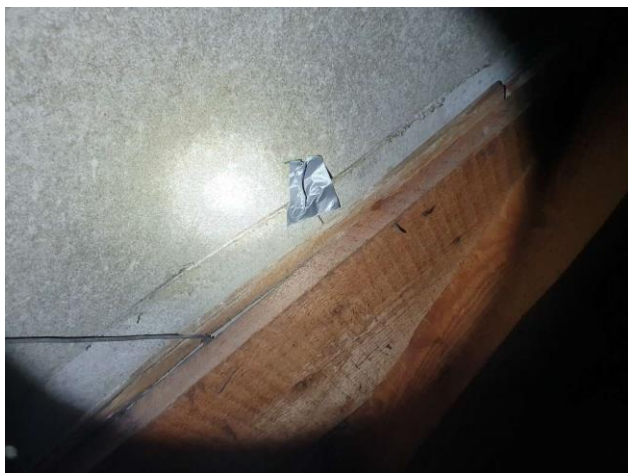
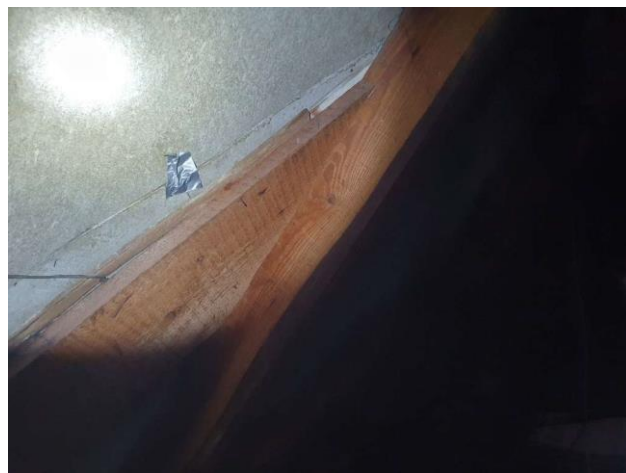
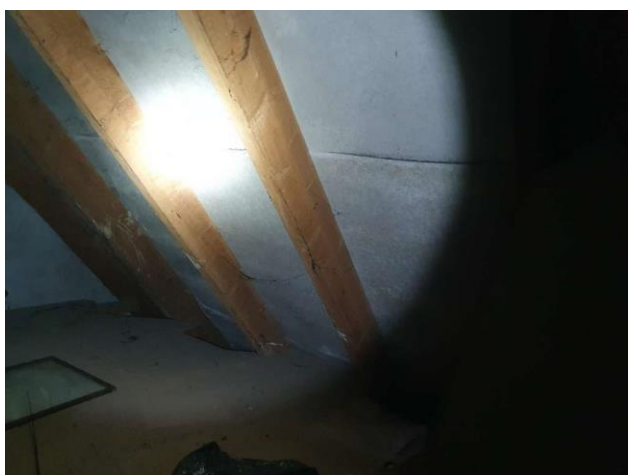
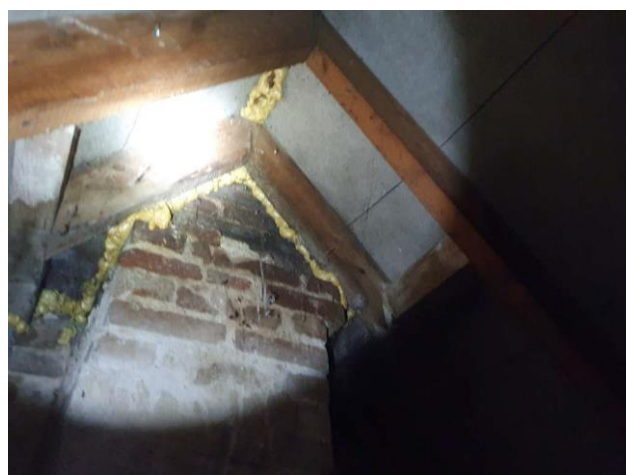
**Bron 1: Dakbeschot**

| <b>Locatie</b> | Dak bovenwoning | <b>Verdieping</b> | Dak |
| <b>Monstercode</b> | MM01 | <b>Soort materiaal</b> | Dakbeschot |
| <b>Asbesthoudend</b> | ja | <b>Asbestsoort</b> | Chrysotiel |
| <b>Analysecertificaat</b> | 22.027588/0 | <b>Percentage</b> | 2-5% |
| <b>Hechtgebondenheid</b> | hechtgebonden | <b>Beschadiging</b> | licht |
| <b>Hoeveelheid</b> | 86 m <sup>2</sup> | <b>Bevestiging</b> | gespijkerd |
| <b>Bereikbaarheid</b> | goed | <b>Risicoklasse</b> | 2 buitensanering |

| <b>Aanbevelingen</b> | Geen direct risico, bron verwijderen voorafgaand aan renovatie en/of sloop. |

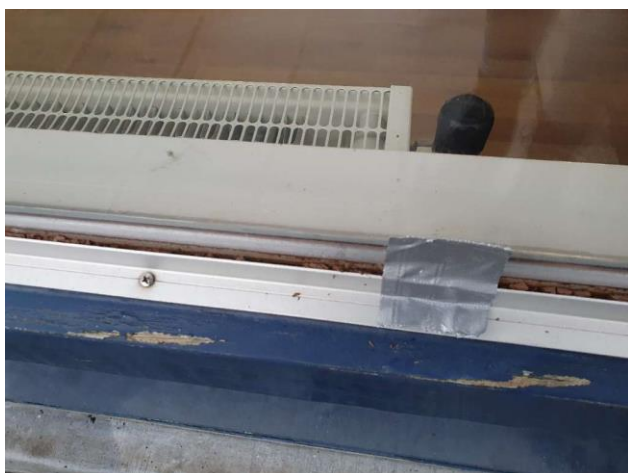
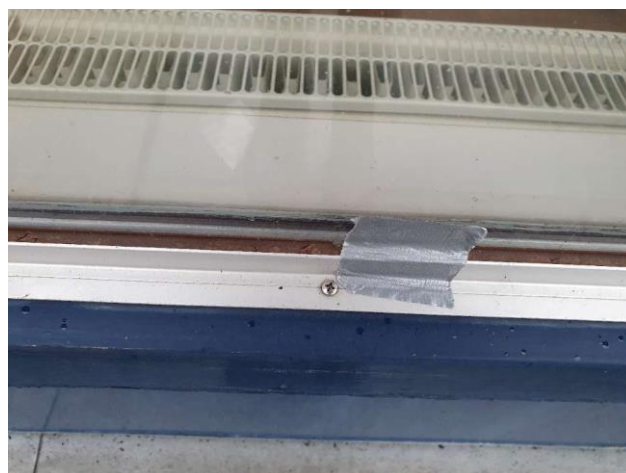
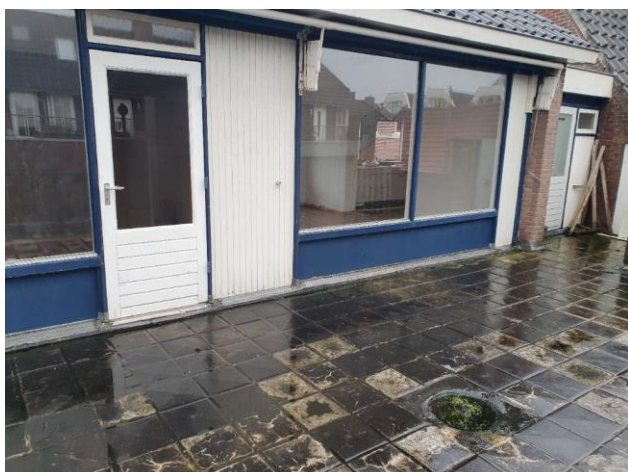
**Bron 2: Verzamelmonster kit**

| <b>Locatie</b> | Pui woonkamer bovenwoning balkon | <b>Verdieping</b> | Eerste verdieping |
| <b>Monstercode</b> | MM02 | <b>Soort materiaal</b> | Verzamelmonster kit |
| <b>Asbesthoudend</b> | nee | <b>Asbestsoort</b> | N.a |

| <b>Aanbevelingen</b> | Geen aanbevelingen de bron is asbestvrij. |

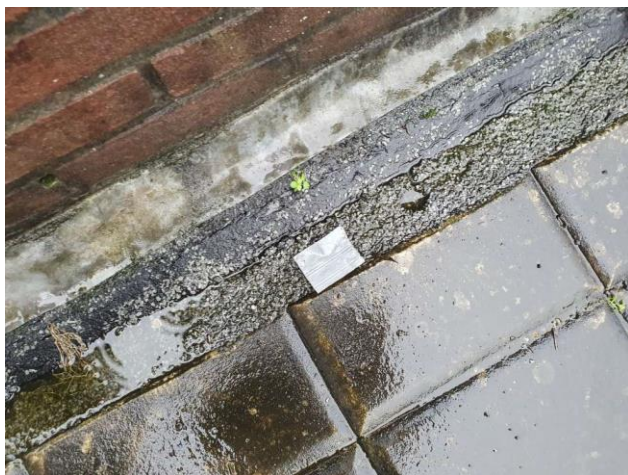
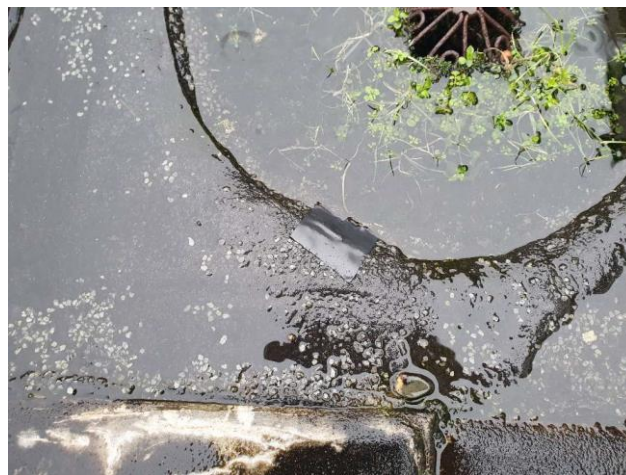
**Bron 3: Verzamelmonster bitumen/dakleer**

| <b>Locatie</b> | Balkon+ platte dak bovenwoning | <b>Verdieping</b> | Dak |
| <b>Monstercode</b> | MM03 | <b>Soort materiaal</b> | bitumen/dakleer |
| <b>Asbesthoudend</b> | nee | <b>Asbestsoort</b> | N.a |

| <b>Aanbevelingen</b> | Geen aanbevelingen de bron is asbestvrij. |

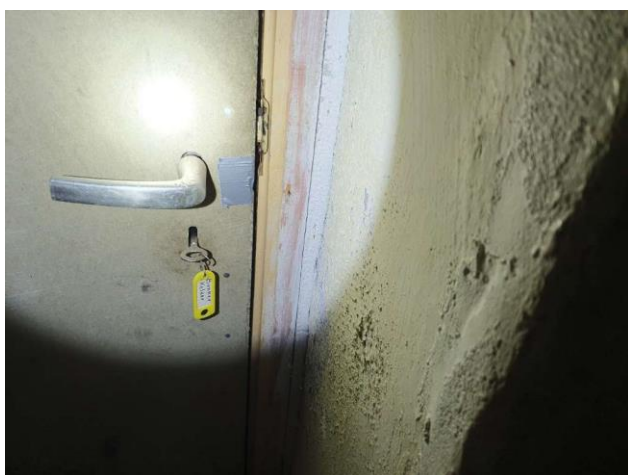
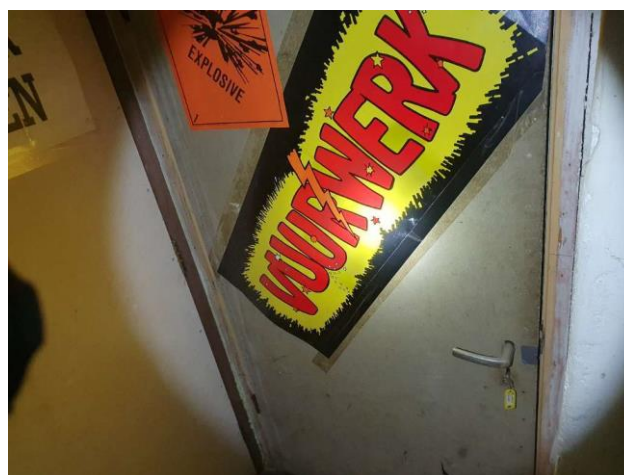
#### Bron 4: Vlakke beplating op deur

| <b>Locatie</b> | In kelder | <b>Verdieping</b> | Kelder |
| <b>Monstercode</b> | MM04 | <b>Soort materiaal</b> | Vlakke beplating op deur |
| <b>Asbesthoudend</b> | ja | <b>Asbestsoort</b> | Chrysotiel |
| <b>Analysecertificaat</b> | 22.027588/0 | <b>Percentage</b> | 2-5% |
| <b>Hechtgebondenheid</b> | hechtgebonden | <b>Beschadiging</b> | licht |
| <b>Graad van verwerking</b> | niet | <b>Afmeting</b> | 1,65 m <sup>2</sup> |
| <b>Bereikbaarheid</b> | matig | <b>Risicoklasse</b> | 1 binnensanering |

| <b>Opmerkingen</b> | Asbesthoudend materiaal op of aan een ander object in z'n geheel verwijderen |

| <b>Aanbevelingen</b> | Geen direct risico, bron verwijderen voorafgaand aan renovatie en/of sloop. |

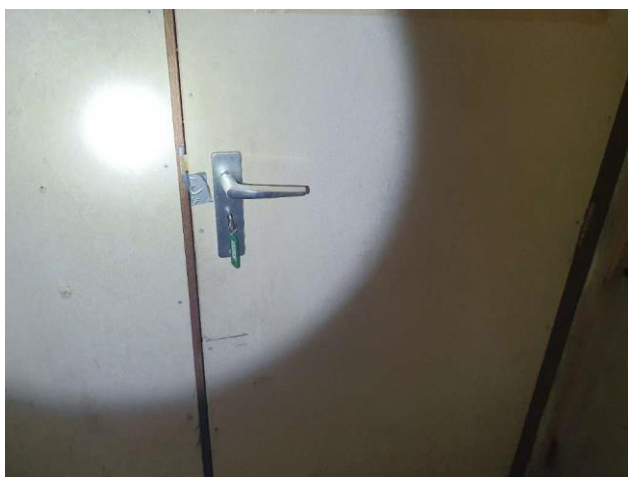
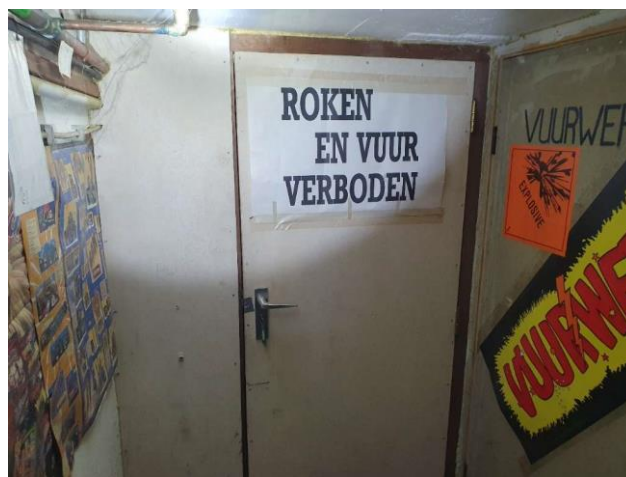
**Bron 5: Vlakke beplating op deur + wand**

| <b>Locatie</b> | In kelder | <b>Verdieping</b> | Kelder |
| <b>Monstercode</b> | MM05 | <b>Soort materiaal</b> | Vlakke beplating op deur |
| <b>Asbesthoudend</b> | nee | <b>Asbestsoort</b> | N.a |

| <b>Aanbevelingen</b> | Geen aanbevelingen de bron is asbestvrij. |

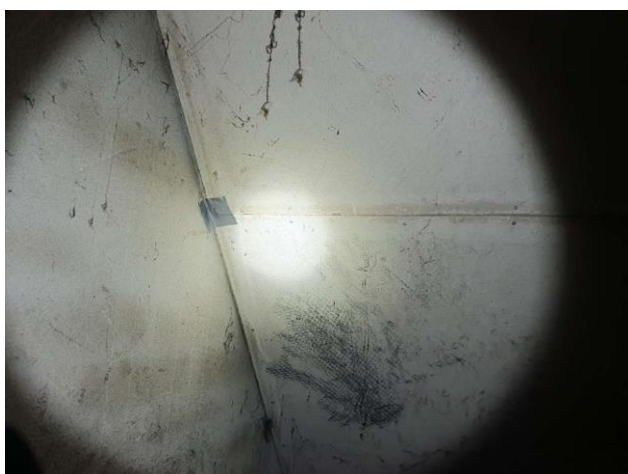
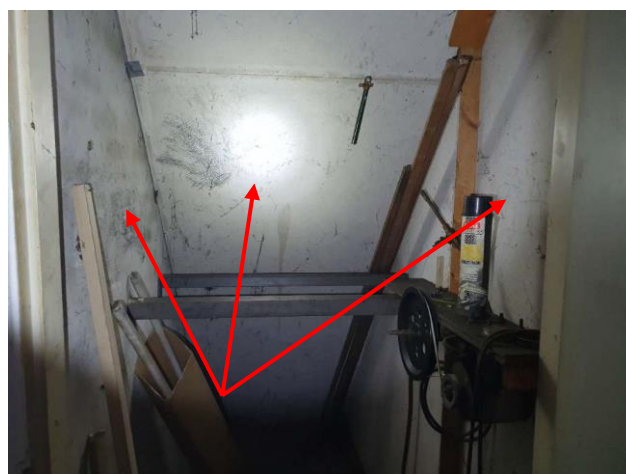
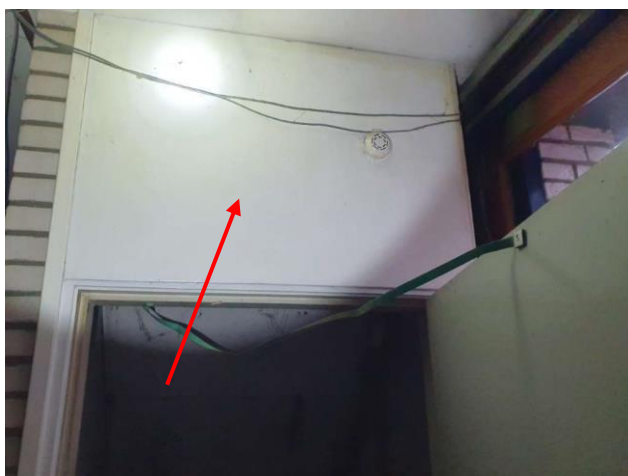
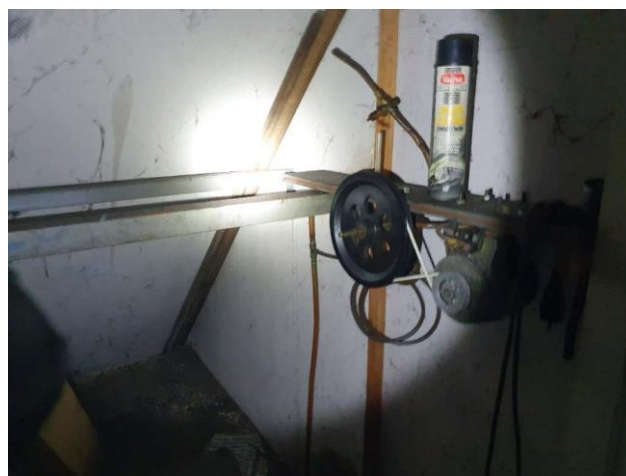
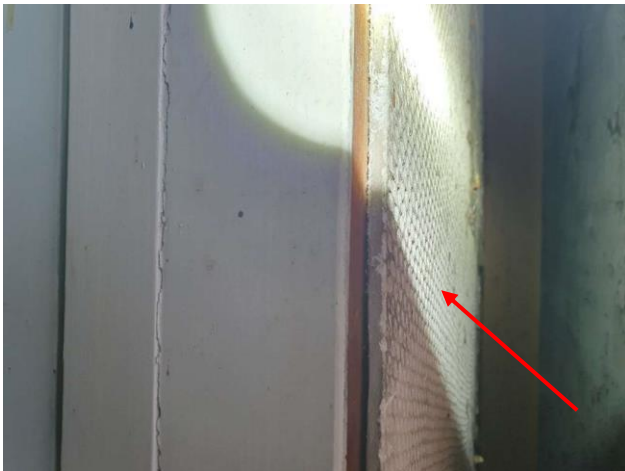
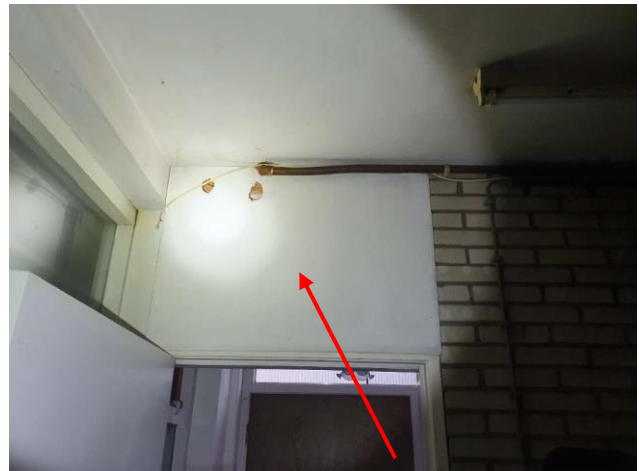
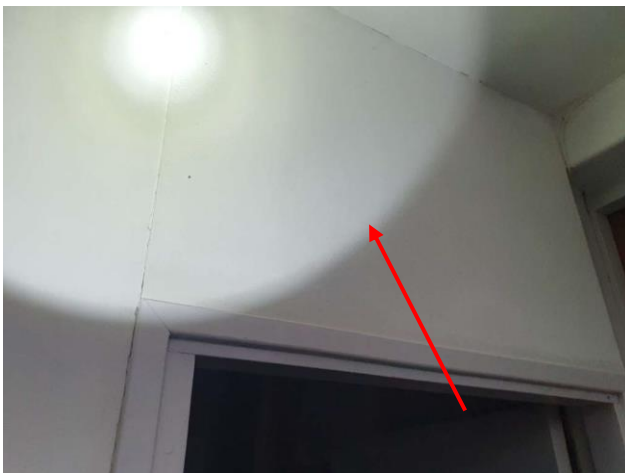
### Bron 6: Vlakke beplating

| Locatie | Gedeelte ombouw + onderkant trap werkplaats | Verdieping | Begane grond |
| Monstercode | MM06 | Soort materiaal | Vlakke beplating |
| Asbesthoudend | ja | Asbestsoort | Amosiet |
| Analysecertificaat | 22.027588/0 | Percentage | 30-60% |
| Hechtgebondenheid | niet-hechtgebonden | Beschadiging | licht |
| Bereikbaarheid | goed | Risicoklasse | 2A containment |

| <b>Aanbevelingen</b> | Geen direct risico, bron verwijderen voorafgaand aan renovatie en/of sloop. |

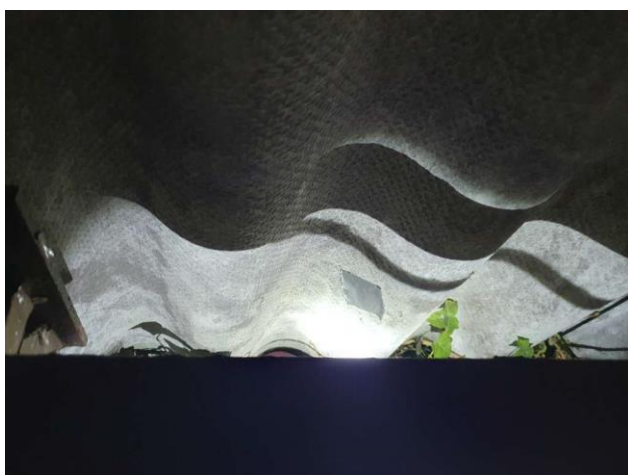
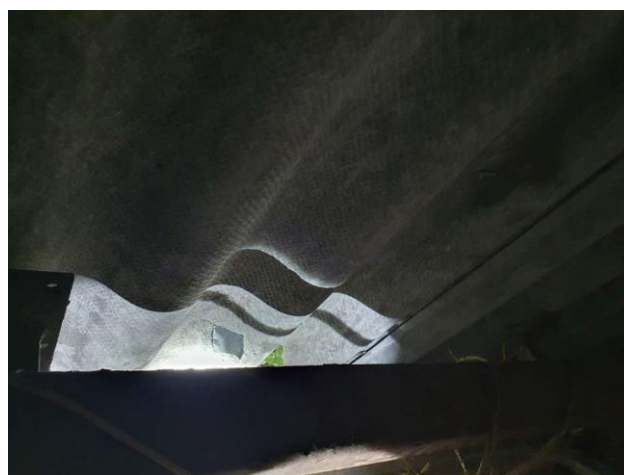
### Bron 7: Dakbeplating

| <b>Locatie</b> | Achterkant dak kapschuur | <b>Verdieping</b> | Dak |
| <b>Monstercode</b> | MM07 | <b>Soort materiaal</b> | Golfplaten |
| <b>Asbesthoudend</b> | ja | <b>Asbestsoort</b> | Chrysotiel |
| <b>Analysecertificaat</b> | 22.027588/0 | <b>Percentage</b> | 10-15% |
| <b>Hechtgebondenheid</b> | hechtgebonden | <b>Beschadiging</b> | licht |
| <b>Bereikbaarheid</b> | slecht | <b>Risicoklasse</b> | 2 buitensanering |

| <b>Opmerkingen</b> | Overige dakbedekking is met lichtdoorlatende golfplaten. |

| <b>Aanbevelingen</b> | Geen direct risico, bron verwijderen voorafgaand aan renovatie en/of sloop. |

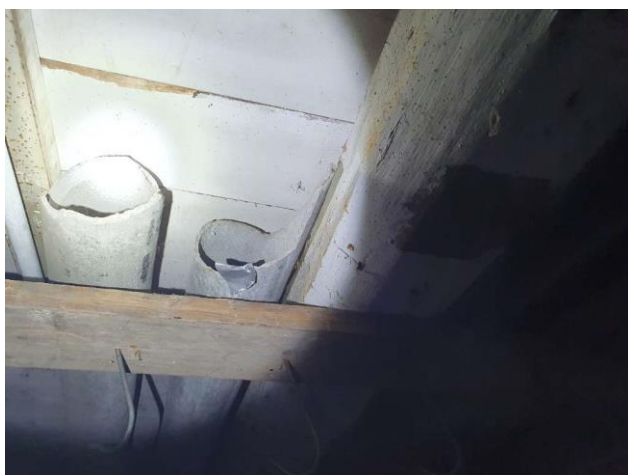
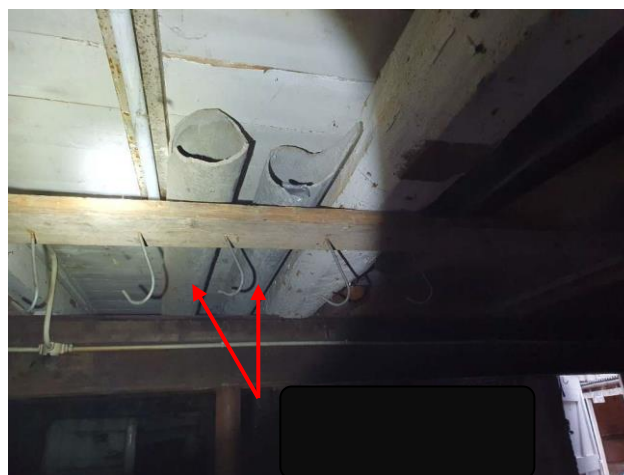
### Bron 8: Buismateriaal

| <b>Locatie</b> | In schuur | <b>Verdieping</b> | Begane grond |
| <b>Monstercode</b> | MM08 | <b>Soort materiaal</b> | Buismateriaal |
| <b>Hoeveelheid</b> | 6 m <sup>1</sup> | <b>Bevestiging</b> | los |
| <b>Bereikbaarheid</b> | goed | <b>Risicoklasse</b> | 1 binnensanering |

| <b>Aanbevelingen</b> | Geen direct risico, bron verwijderen voorafgaand aan renovatie en/of sloop. |

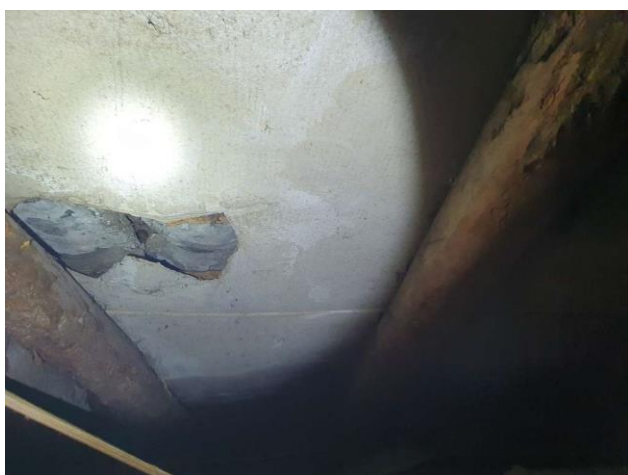
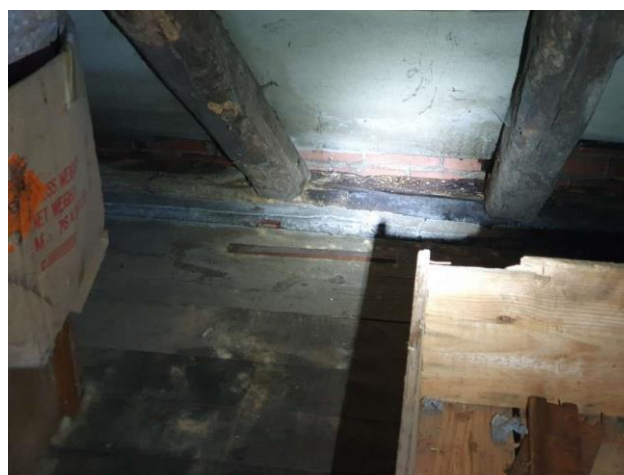
### Bron 9: Dakbeschot

| <b>Hoeveelheid</b> | 61.5 m <sup>2</sup> | <b>Bevestiging</b> | gespijkerd |
| <b>Bereikbaarheid</b> | matig | <b>Risicoklasse</b> | 2 buitensanering |

| <b>Aanbevelingen</b> | Geen direct risico, bron verwijderen voorafgaand aan renovatie en/of sloop. |

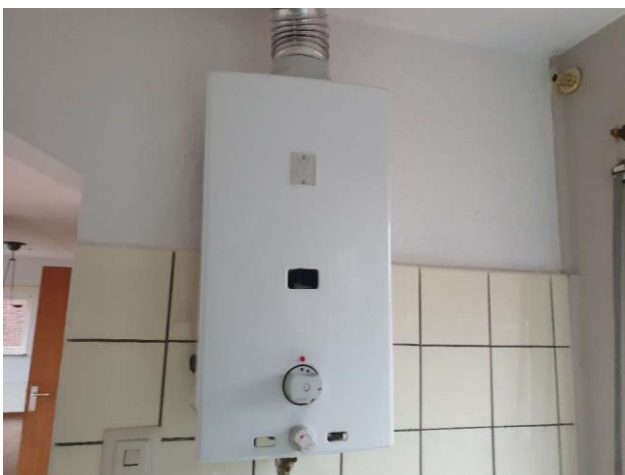
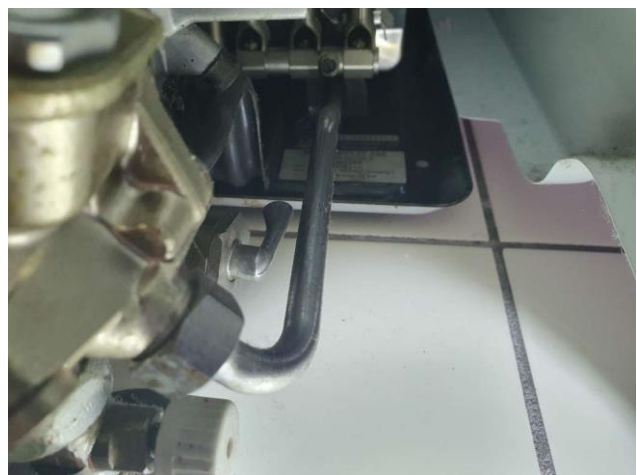
| <b>Hoeveelheid</b> | 1 stuks | <b>Bevestiging</b> | gehangen |
| <b>Bereikbaarheid</b> | goed | <b>Risicoklasse</b> | 1 binnensanering |

| <b>Aanbevelingen</b> | Geen direct risico, bron verwijderen voorafgaand aan renovatie en/of sloop. |

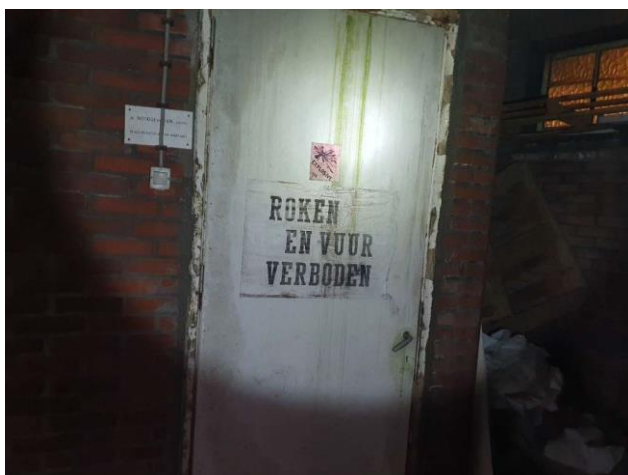
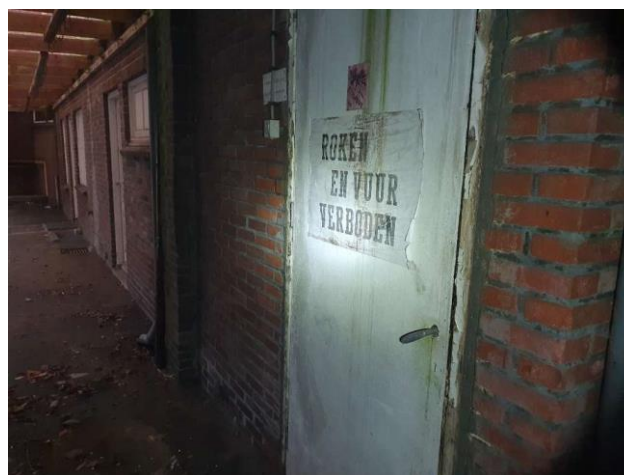
| <b>Bereikbaarheid</b> | goed | <b>Risicoklasse</b> | 1 buitensanering |
| <b>Overige vindplaatsen</b> | in kelder op deur | | |

| <b>Aanbevelingen</b> | Geen direct risico, bron verwijderen voorafgaand aan renovatie en/of sloop. |

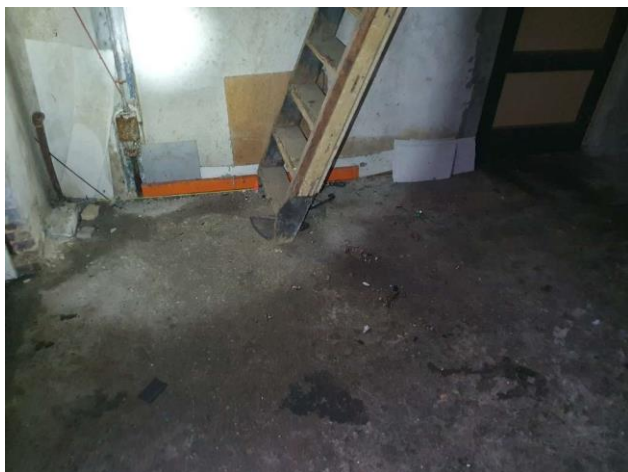
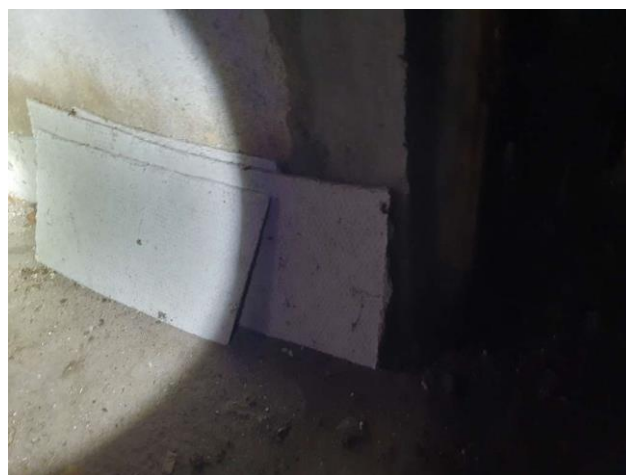
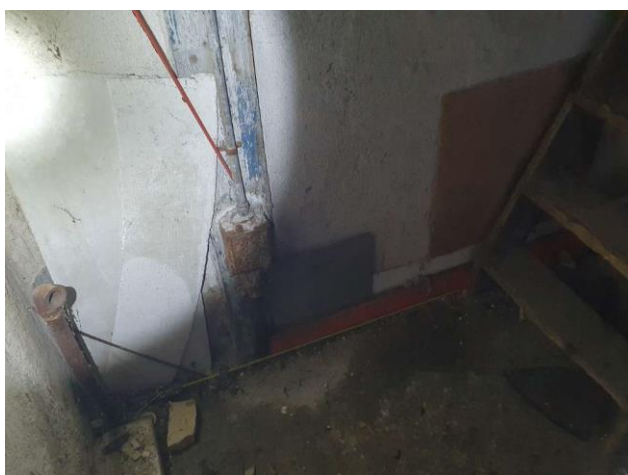
| <b>Hoeveelheid</b> | 4 m <sup>2</sup> | <b>Bevestiging</b> | Losstaand |
| <b>Bereikbaarheid</b> | goed | <b>Risicoklasse</b> | 2A containment |

| <b>Aanbevelingen</b> | Geen direct risico, bron verwijderen voorafgaand aan renovatie en/of sloop. |
