## ASBESTINVENTARISATIE

| Type object | : | de woning en de bijgebouwen |
| Locatie onderzoek | : | Oude Rijksweg 505<br>Rouveen |
| Projectnummer | : | 180751 |

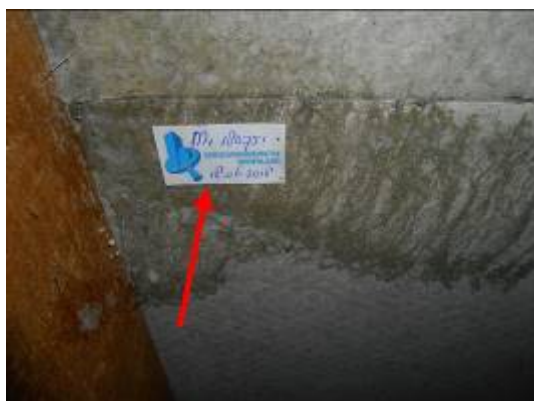
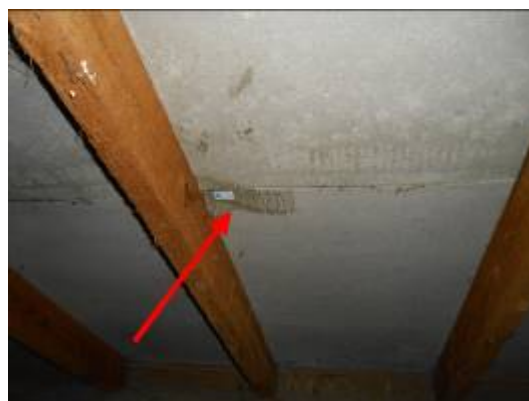
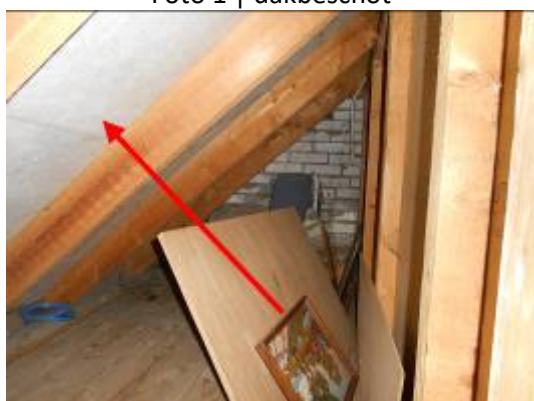
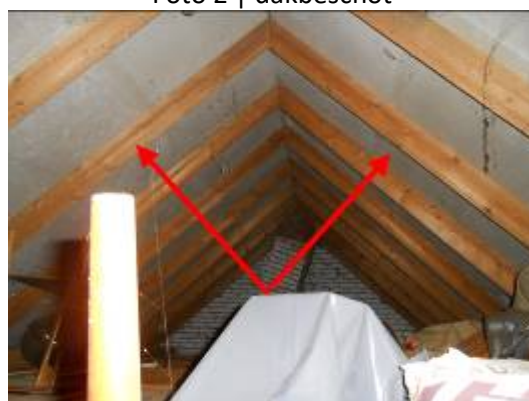
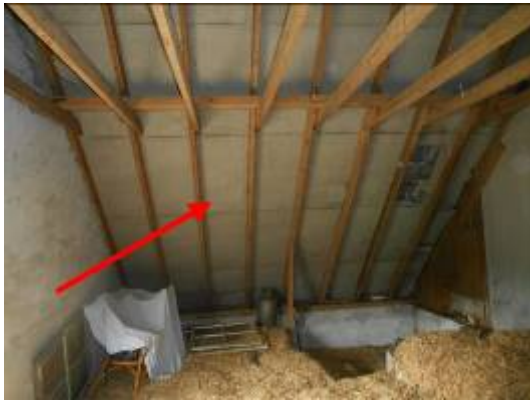
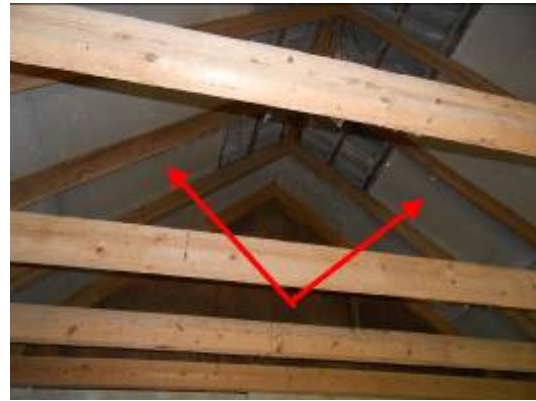
| Bron Nr. | Omschrijving materiaal en locatie | Hoeveelheid | Bevestiging | Hecht-gebonden | Analyseresultaat | Risico-Klasse |
|---|---|---|---|---|---|---|
| 1 | Woning, dakbeschot | Ca. 150 m <sup>2</sup> | Gespijkerd | Ja | 5 - 10 % Chrysotiel | 2 |

Foto 1 | dakbeschot

Foto 2 | dakbeschot

Foto 3 | dakbeschot

Foto 4 | dakbeschot

Foto 5 | dakbeschot

Foto 6 | dakbeschot

| Bronnummer | 1 |
|---|---|
| Advies | Saneren bij sloop of renovatie |

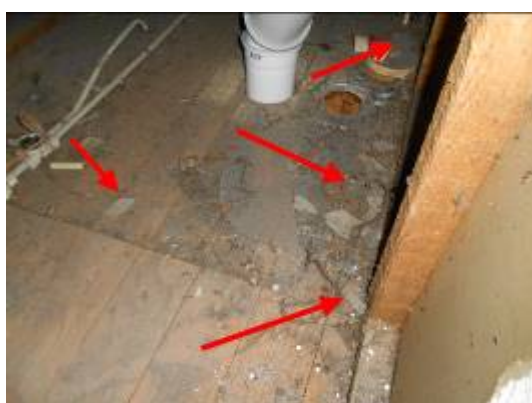
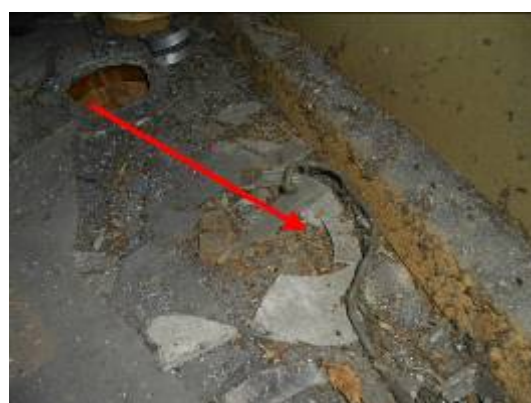
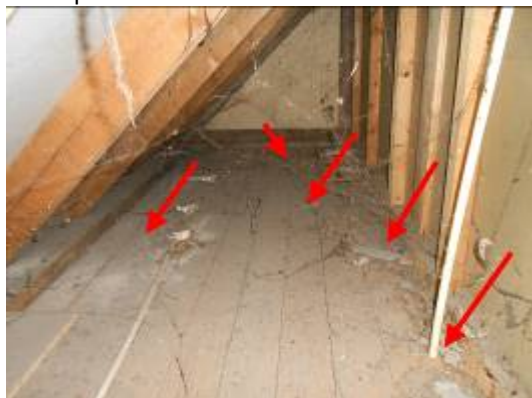
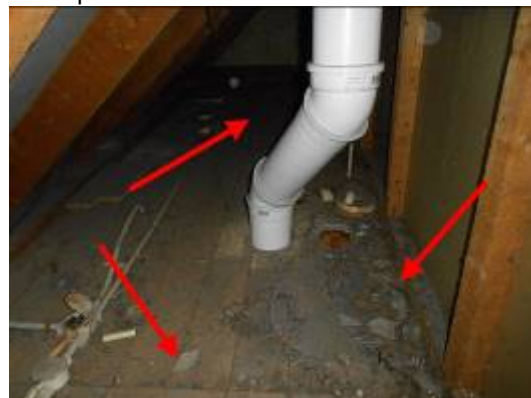
| Bron Nr. | Omschrijving materiaal en locatie | Hoeveelheid | Bevestiging | Hecht-gebonden | Analyseresultaat | Risico-Klasse |
|---|---|---|---|---|---|---|
| 2 | Woning, restanten dakbeschot achter knieschot | Verspreid over ca. 8,5 m <sup>2</sup> | Los | Ja | zie resultaten M1 (5 - 10 % Chrysotiel) | 2 |

| Opmerkingen: de restanten zijn van een aanpassing van een rookgasafvoer, dit is in het verleden gebeurd, de huidige nieuwe rookgasafvoer is door de bestaande sparing gestoken zonder schade aan het dakbeschot. | |

Foto 7 | restanten dakbeschot achter knieschot

Foto 8 | restanten dakbeschot achter knieschot

Foto 9 | restanten dakbeschot achter knieschot

Foto 10 | restanten dakbeschot achter knieschot

| Advies | Saneren op korte termijn geadviseerd. De ruimte afgesloten houden. |

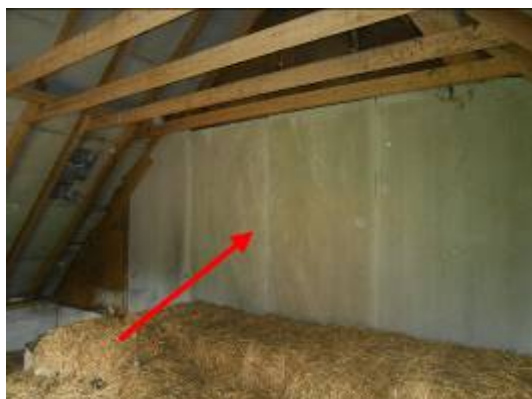
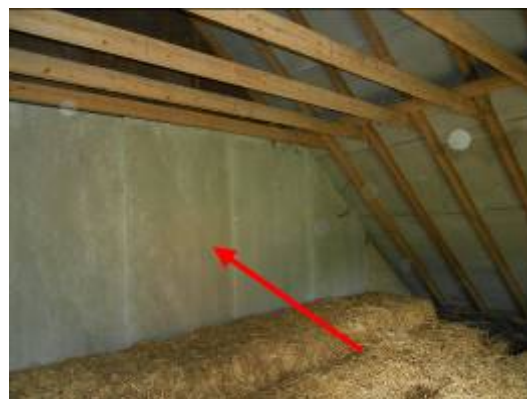
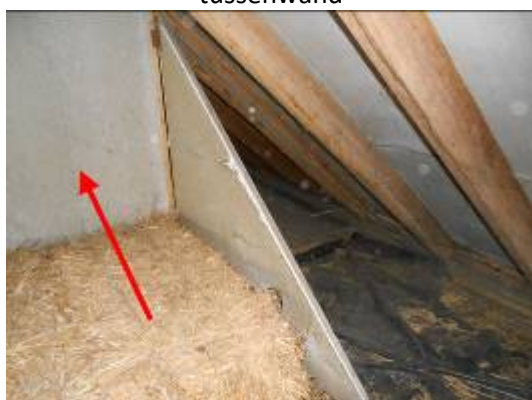
| Bron Nr. | Omschrijving materiaal en locatie | Hoeveelheid | Bevestiging | Hecht-gebonden | Analyseresultaat | Risico-Klasse |
|---|---|---|---|---|---|---|
| 3 | Woning, brandwerende beplating op tussenwand | Ca. 14 m <sup>2</sup> | Gespijkerd | Ja | zie resultaten M1 (5 - 10 % Chrysotiel) | 2 |

Foto 11 | brandwerende beplating op  
tussenwand

Foto 12 | brandwerende beplating op  
tussenwand

Foto 13 | brandwerende beplating op  
tussenwand

| Advies | Saneren bij sloop of renovatie |

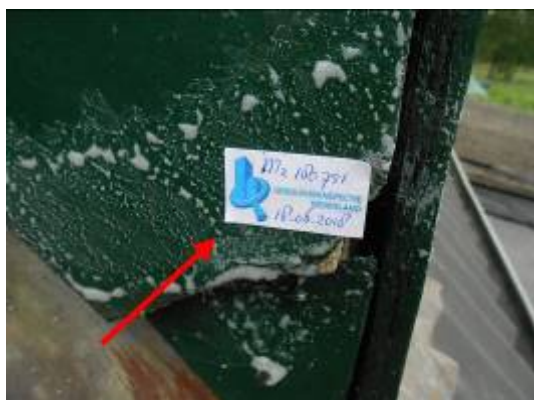
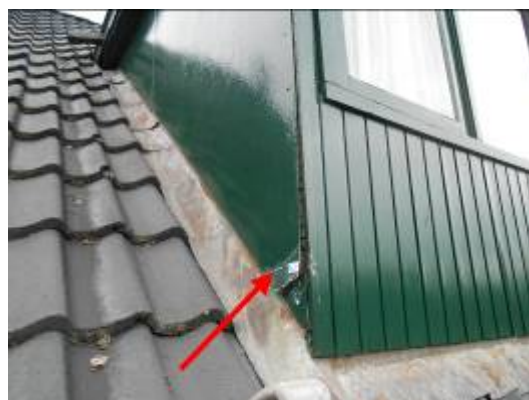
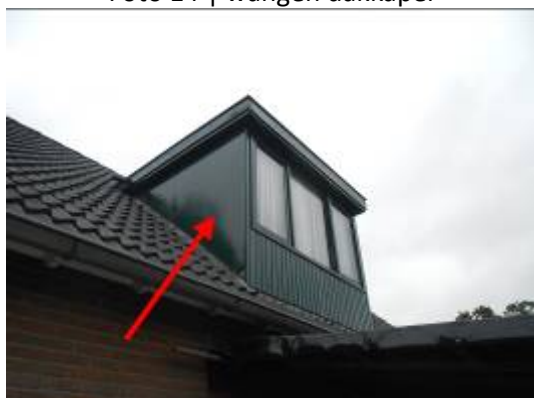
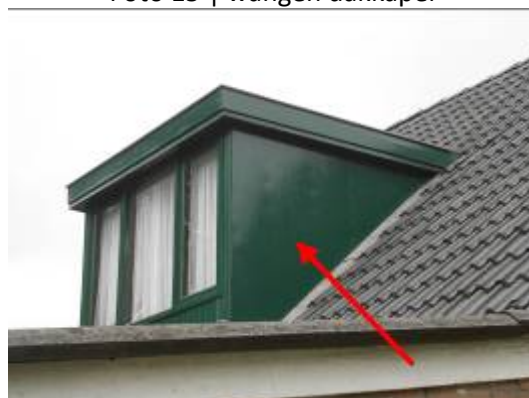
| Bron Nr. | Omschrijving materiaal en locatie | Hoeveelheid | Bevestiging | Hecht-gebonden | Analyseresultaat | Risico-Klasse |
|---|---|---|---|---|---|---|
| 4 | Woning, wangen dakkapel | 2 stuks à ca. 2,2 m <sup>2</sup> | Gespijkerd | Ja | 5 - 10 % Chrysotiel | 2 |

Foto 14 | wangen dakkapel

Foto 15 | wangen dakkapel

Foto 16 | wangen dakkapel

Foto 17 | wangen dakkapel

| Advies | Saneren bij sloop of renovatie |

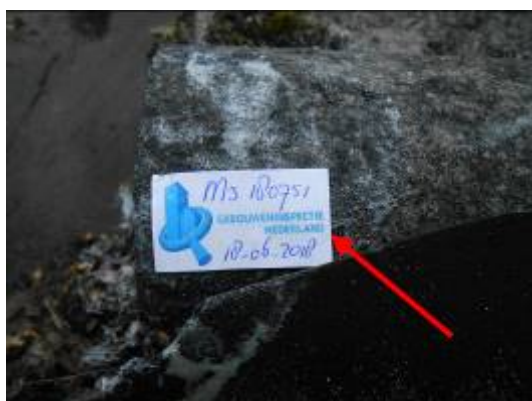
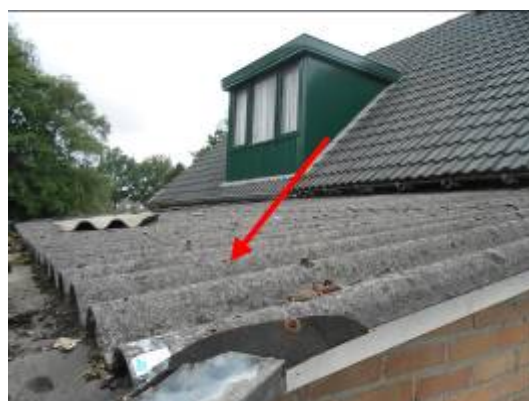
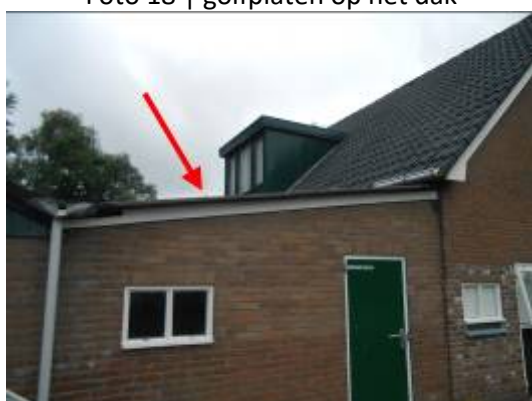
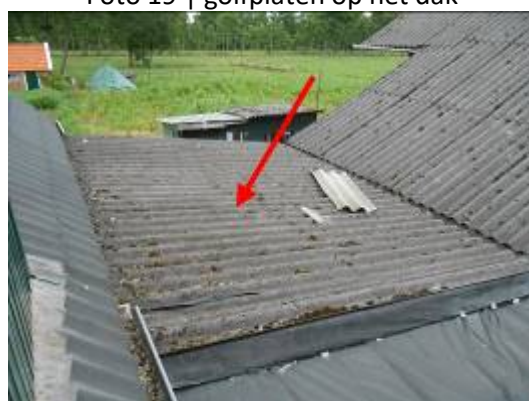
| Bron Nr. | Omschrijving materiaal en locatie | Hoeveelheid | Bevestiging | Hecht-gebonden | Analyseresultaat | Risico-Klasse |
|---|---|---|---|---|---|---|
| 5 | Berging 3, golfplaten | Ca. 22 m <sup>2</sup> | Geschroefd | Ja | 10 - 15 % Chrysotiel | 2 |

Foto 18 | golfplaten op het dak

Foto 19 | golfplaten op het dak

Foto 20 | golfplaten op het dak

Foto 21 | golfplaten op het dak

| Advies | Saneren bij sloop of renovatie |

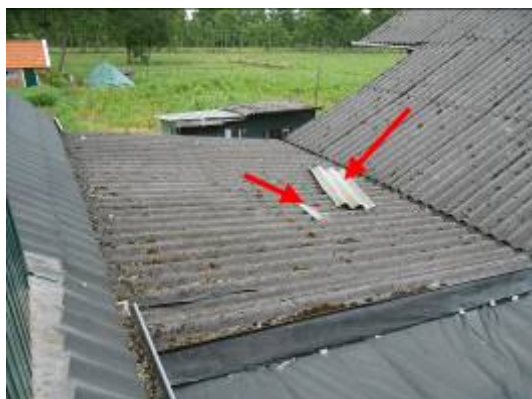
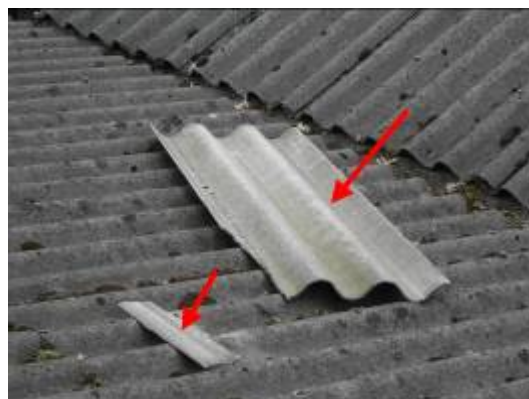
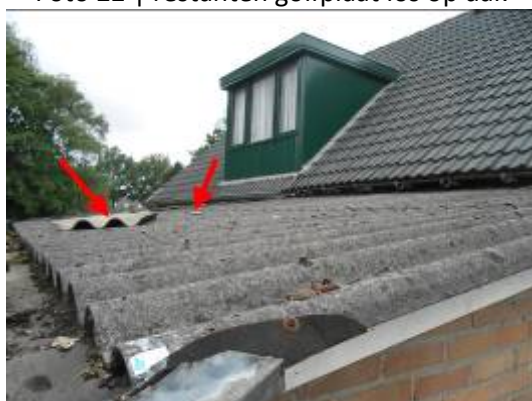
| Bron Nr. | Omschrijving materiaal en locatie | Hoeveelheid | Bevestiging | Hecht-gebonden | Analyseresultaat | Risico-Klasse |
|---|---|---|---|---|---|---|
| 6 | Berging 3, restanten golfplaat los op dak | Verspreid over ca. 2 m <sup>2</sup> | Los | Ja | zie resultaten M3 (10 - 15 % Chrysotiel) | 2 |

Foto 22 | restanten golfplaat los op dak

Foto 23 | restanten golfplaat los op dak

Foto 24 | restanten golfplaat los op dak

| Advies | Saneren bij sloop of renovatie |

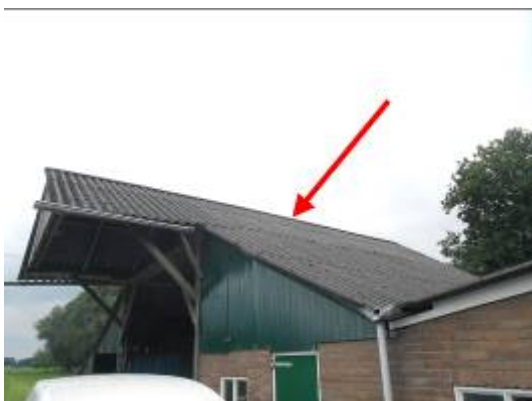
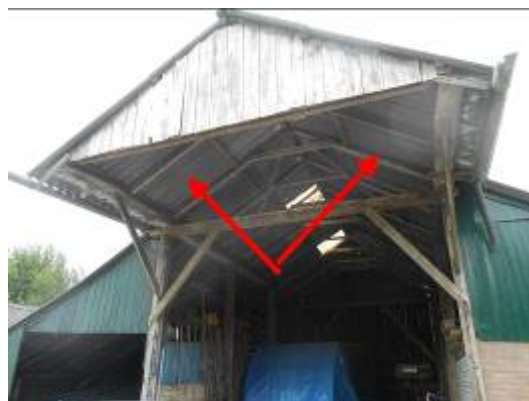
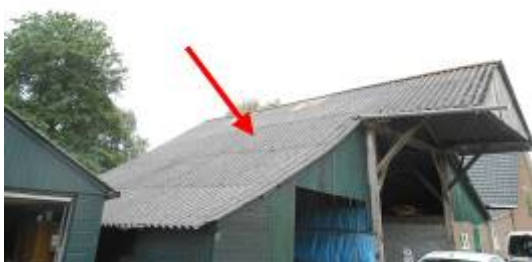
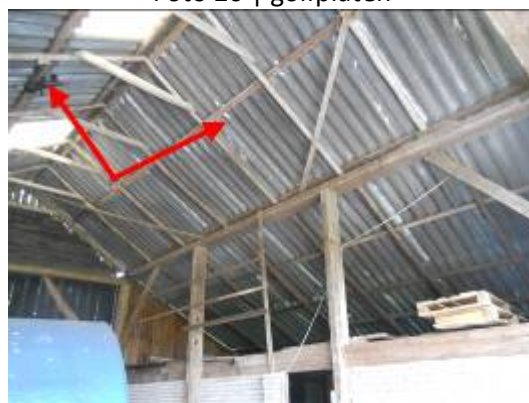
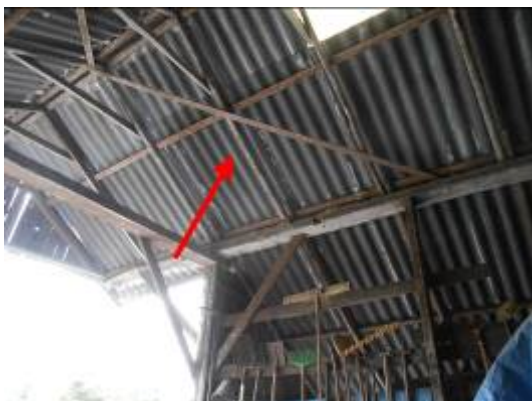
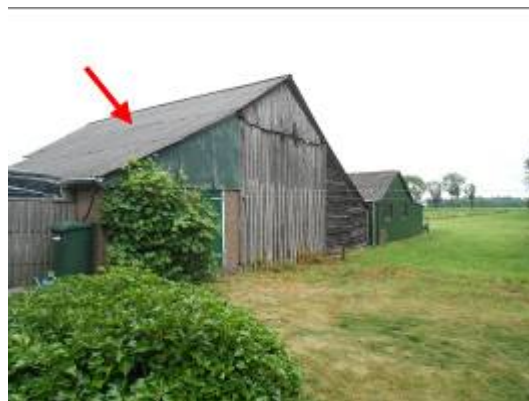
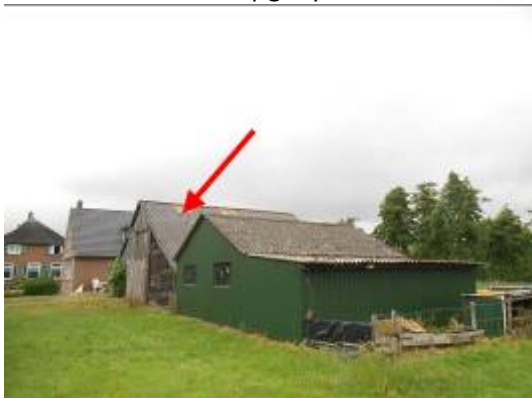
| Bron Nr. | Omschrijving materiaal en locatie | Hoeveelheid | Bevestiging | Hecht-gebonden | Analyseresultaat | Risico-Klasse |
|---|---|---|---|---|---|---|
| 7 | Schuur 1, golfplaten | Ca. 180 m <sup>2</sup> | Geschroefd | Ja | zie resultaten M3 (10 - 15 % Chrysotiel) | 2 |

Foto 25 | golfplaten

Foto 26 | golfplaten

Foto 27 | golfplaten

Foto 28 | golfplaten

Foto 29 | golfplaten

Foto 30 | golfplaten

Foto 31 | golfplaten

| Advies | Saneren bij sloop of renovatie |

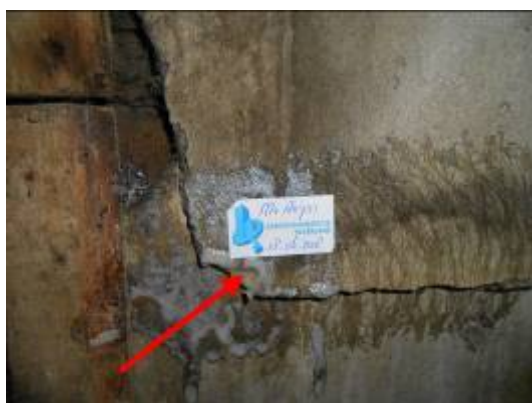
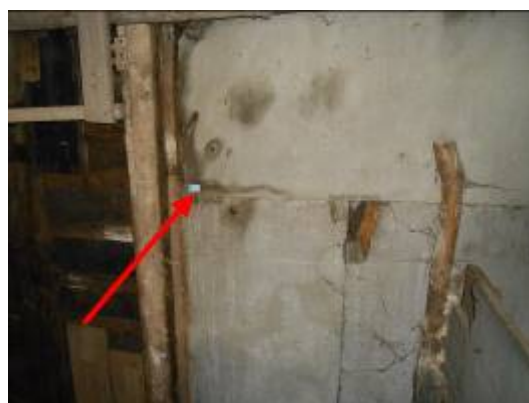
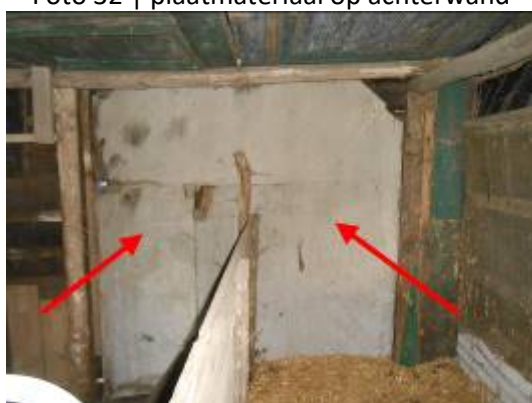
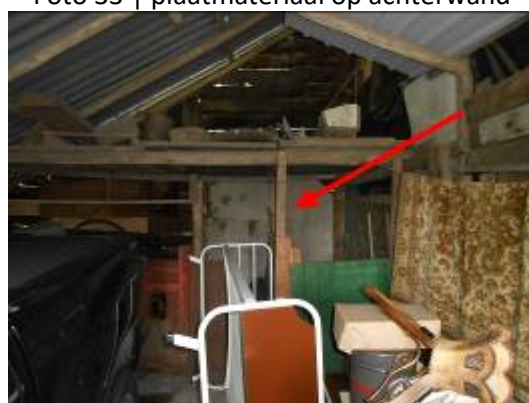
| Bron Nr. | Omschrijving materiaal en locatie | Hoeveelheid | Bevestiging | Hecht-gebonden | Analyseresultaat | Risico-Klasse |
|---|---|---|---|---|---|---|
| 8 | Schuur 1, plaatmateriaal op achterwand | Ca. 3,1 m <sup>2</sup> | Gespijkerd | Ja | 5 - 10 % Chrysotiel | 2 |

Foto 32 | plaatmateriaal op achterwand

Foto 33 | plaatmateriaal op achterwand

Foto 34 | plaatmateriaal op achterwand

Foto 35 | plaatmateriaal op achterwand

| Advies | Saneren bij sloop of renovatie |

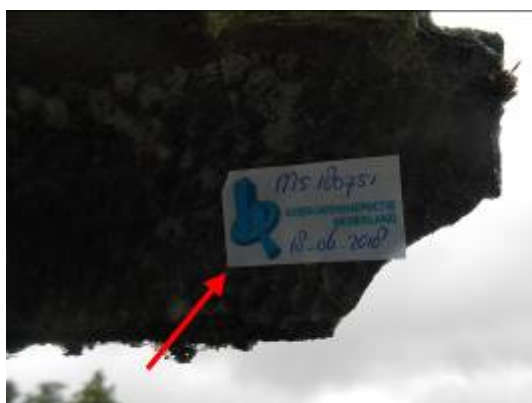
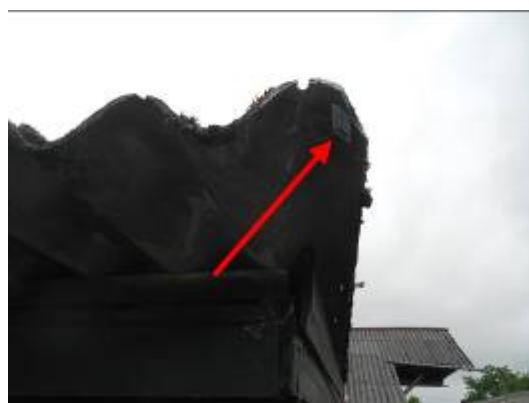
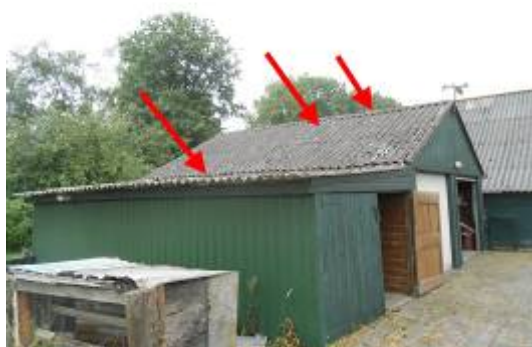
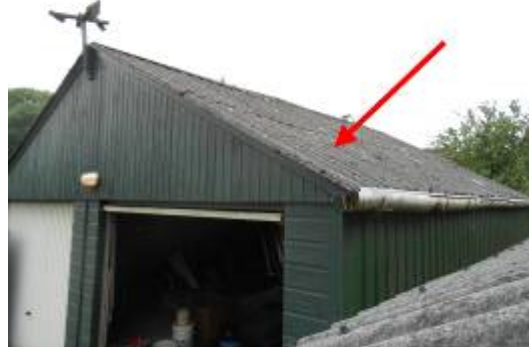
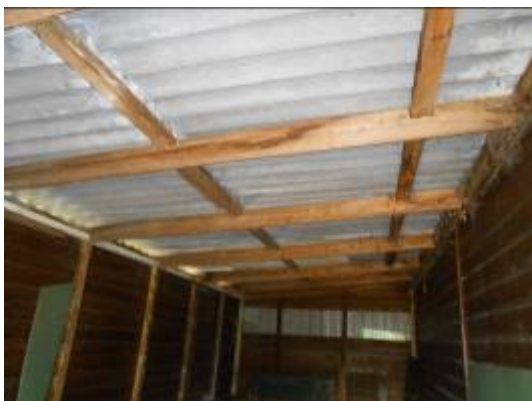
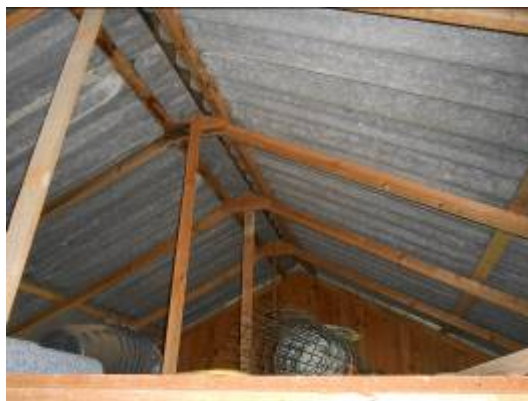
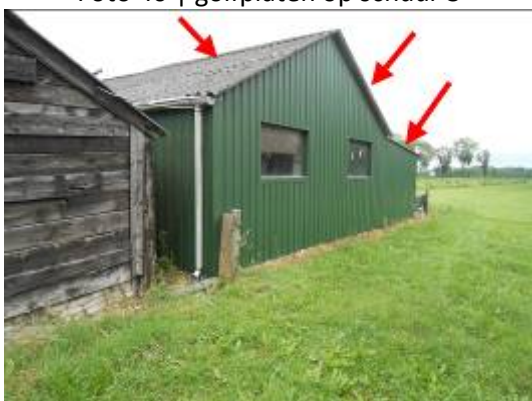
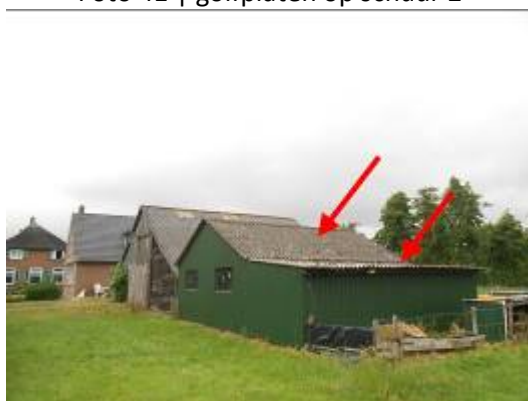
| Bron Nr. | Omschrijving materiaal en locatie | Hoeveelheid | Analyseresultaat | Risico-Klasse | Saneringstechniek |
|---|---|---|---|---|---|
| 9 | Schuur 2 en 3, golfplaten en hulpstukken | Ca. 80 m <sup>2</sup> | 10 - 15 % Chrysotiel | 2 | Open lucht |

Foto 36 | golfplaten

Foto 37 | golfplaten

Foto 38 | golfplaten

Foto 39 | golfplaten

Foto 40 | golfplaten op schuur 3

Foto 41 | golfplaten op schuur 2

Foto 42 | golfplaten

Foto 43 | golfplaten

| Advies | Saneren bij sloop of renovatie |

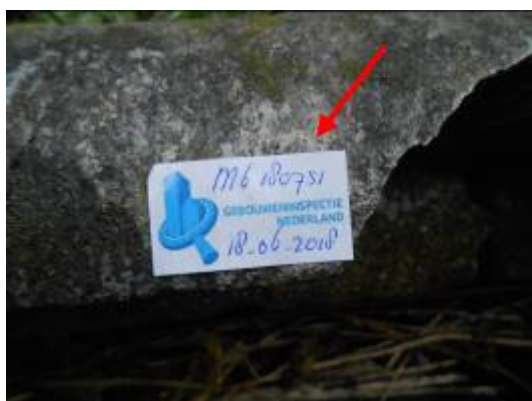
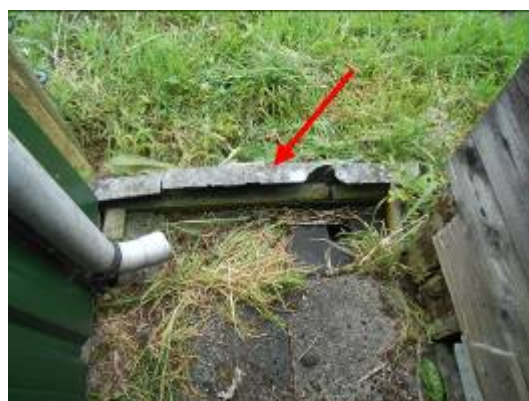
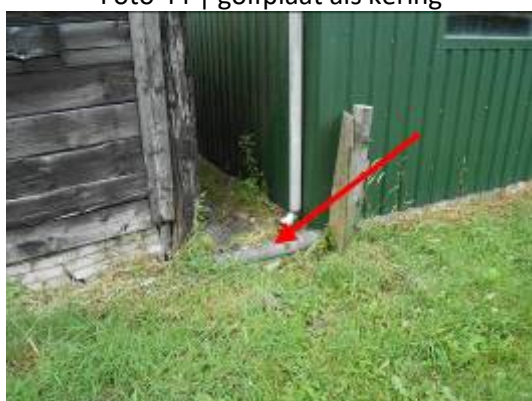
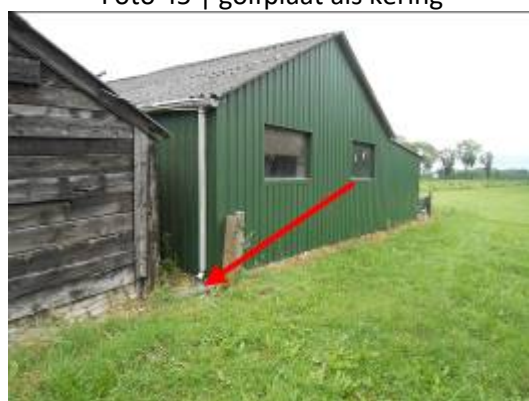
| Bron Nr. | Omschrijving materiaal en locatie | Hoeveelheid | Analyseresultaat | Risico-Klasse | Saneringstechniek |
|---|---|---|---|---|---|
| 10 | Tussen schuur 1 en schuur 2, golfplaat als kering | Ca. 1 m <sup>2</sup> | 10 - 15 % Chrysotiel | 2 | Open lucht |

Foto 44 | golfplaat als kering

Foto 45 | golfplaat als kering

Foto 46 | golfplaat als kering

Foto 47 | golfplaat als kering

| Advies | Saneren bij sloop of renovatie |

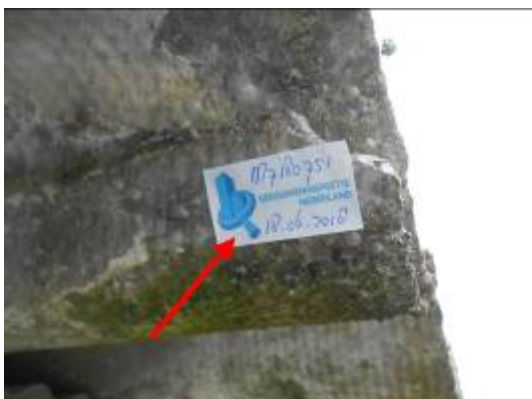
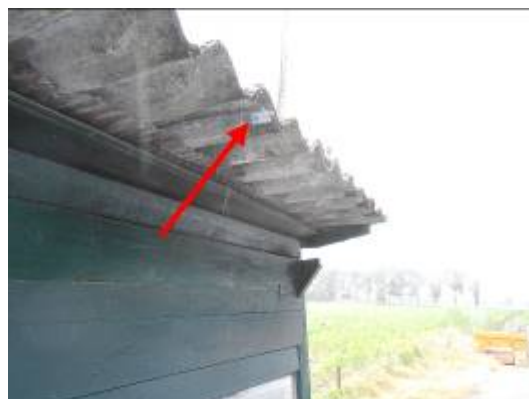
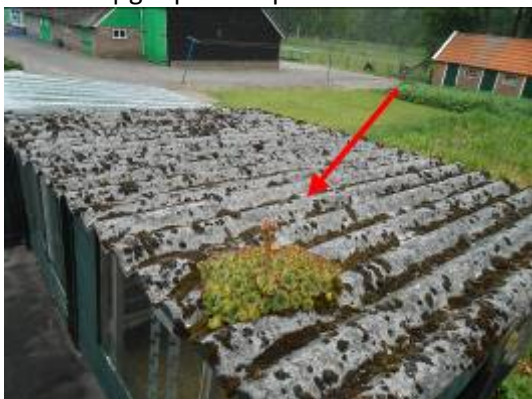
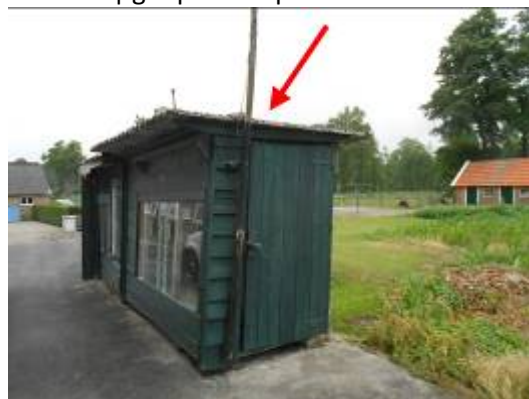
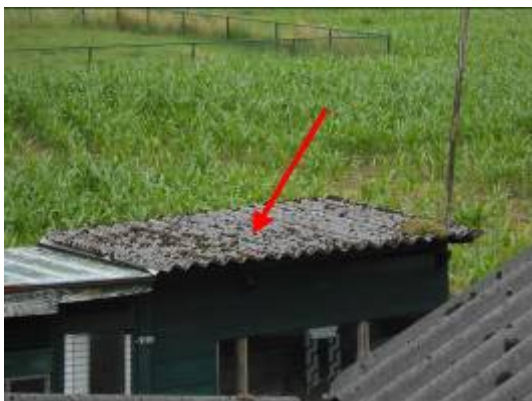
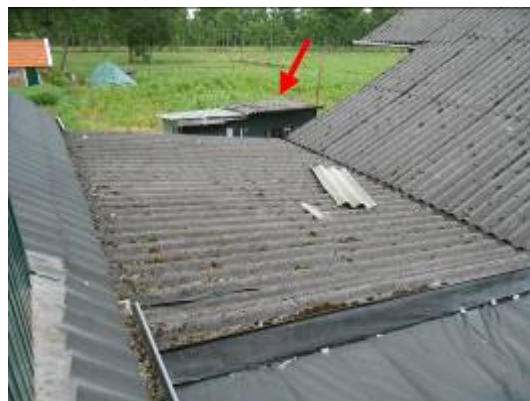
| Bron Nr. | Omschrijving materiaal en locatie | Hoeveelheid | Analyseresultaat | Risico-Klasse | Saneringstechniek |
|---|---|---|---|---|---|
| 11 | Kippenhok, golfplaten op een deel van het dak | Ca. 6 m <sup>2</sup> | 10 - 15 % Chrysotiel, 0,1 - 2 % Crocidoliet | 2A | Open lucht |

Foto 48 | golfplaten op een del van het dak

Foto 49 | golfplaten op een del van het dak

Foto 50 | golfplaten op een del van het dak

Foto 51 | golfplaten op een del van het dak

Foto 52 | golfplaten op een del van het dak

Foto 53 | golfplaten op een del van het dak

| Advies | Saneren bij sloop of renovatie |
