## Asbestinventarisatie conform Procescertificaat Asbestinventarisatie

Oude Rijksweg 256 te Rouveen  
Project 2019-0139

Projectnummer 2019-0139  
Project Oude Rijksweg 256 te Rouveen  
Opdrachtgever Vestus Bouwadvies

versie |  
datum 1 april 2019  
contactpersoon Mevr. E. Oude Hesselink

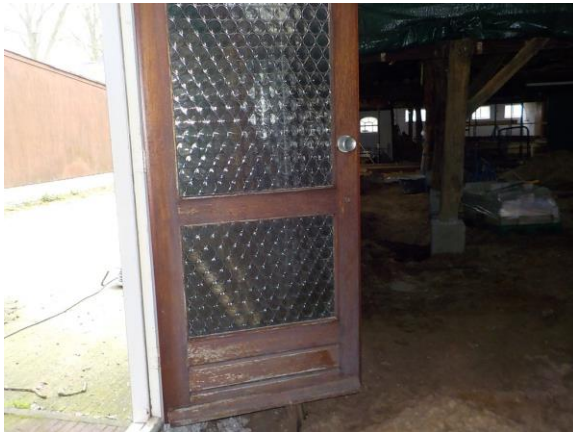
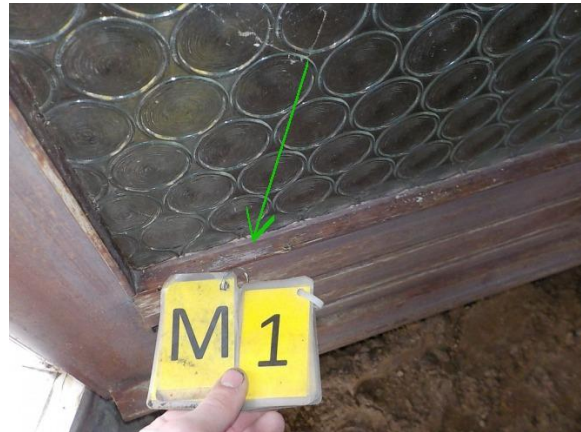
Bron 1.1

| Toepassing | Kit, beglazingskit bruin |
| Asbesthoudend | Nee |
| Mate van verwerking | Licht verweerd |
| Mate van beschadiging | Licht beschadigd |
| Asbestsoort, percentage | < 0,1% asbest |

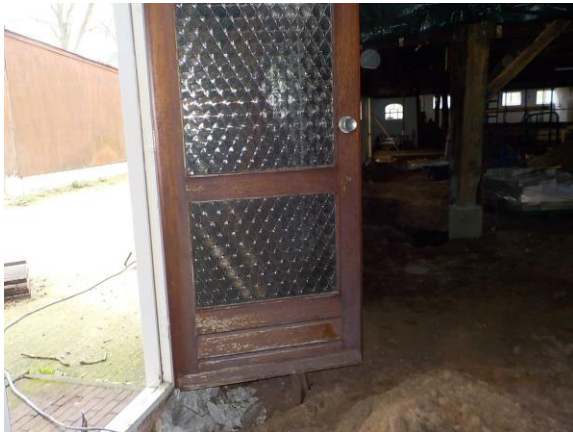
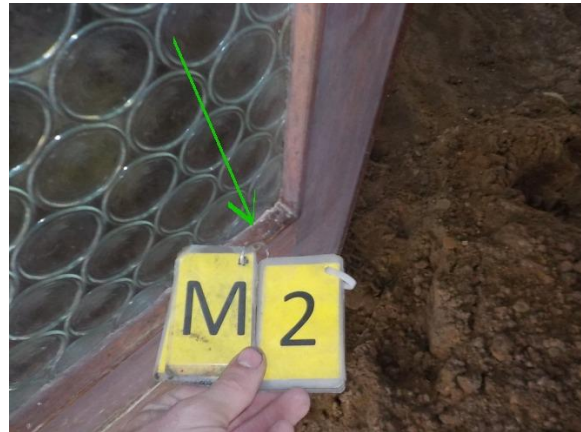
Bron 1.2

| Toepassing | Kit, beglazingskit bruin |
| Asbesthoudend | Nee |
| Mate van verwerking | Licht verweerd |
| Mate van beschadiging | Licht beschadigd |
| Asbestsoort, percentage | < 0,1% asbest |

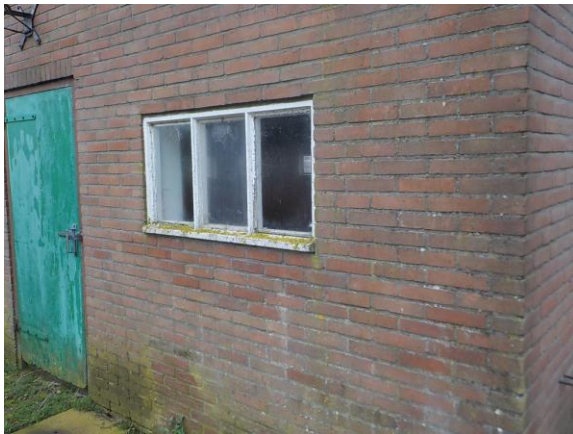
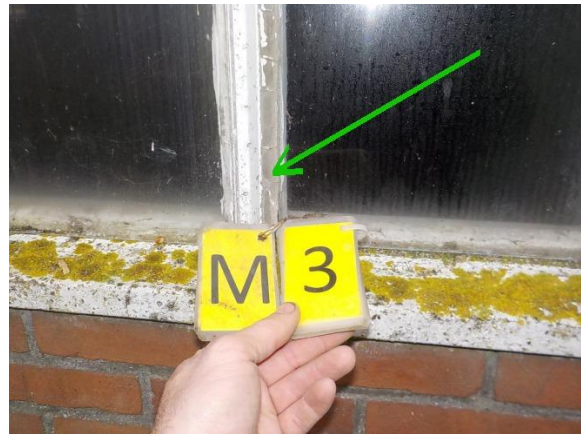
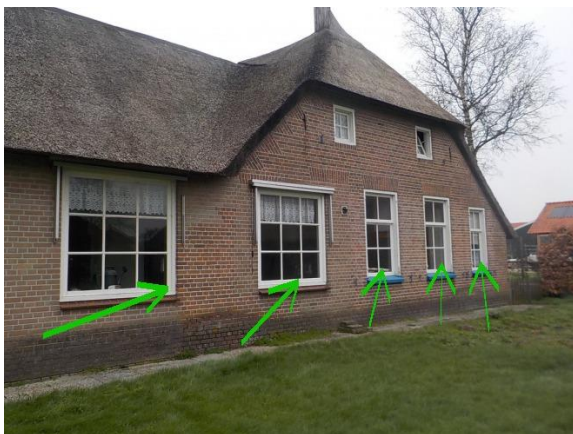
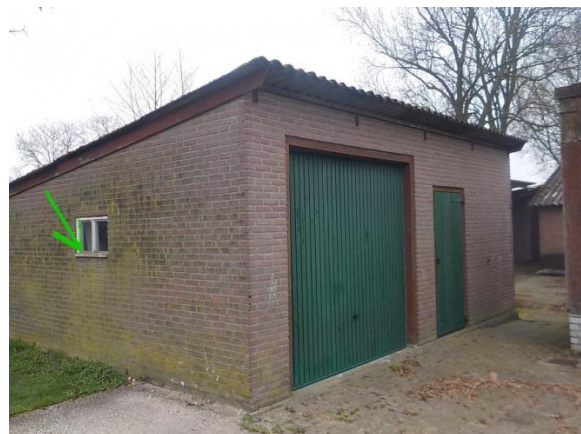
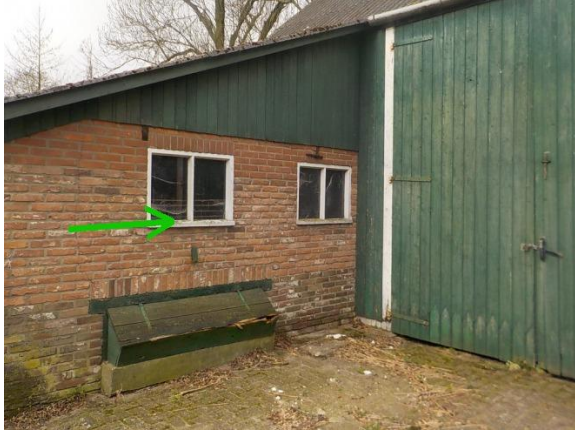
Bron 2.1

| Toepassing | Stopverf |
| Asbesthoudend | Nee |
| Mate van verwerking | Licht verweerd |
| Mate van beschadiging | Licht beschadigd |
| Asbestsoort, percentage | < 0,1% asbest |

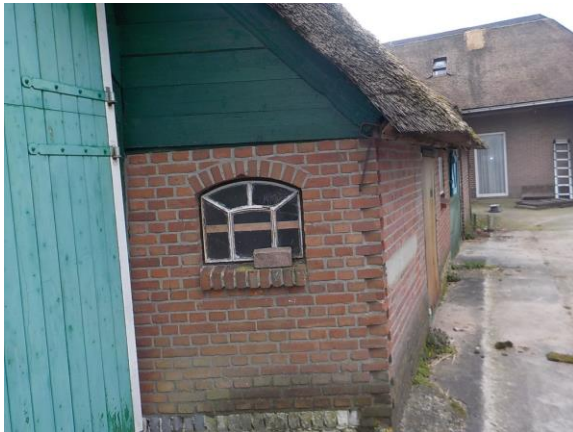
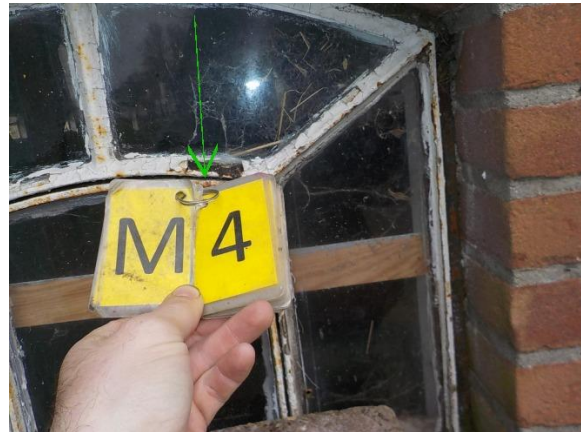
Bron 2.2

| Toepassing | Stopverf |
| Asbesthoudend | Nee |
| Mate van verwerking | Licht verweerd |
| Mate van beschadiging | Licht beschadigd |
| Asbestsoort, percentage | < 0,1% asbest |

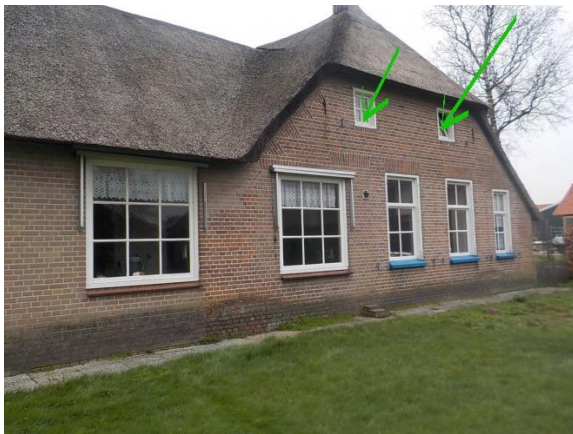
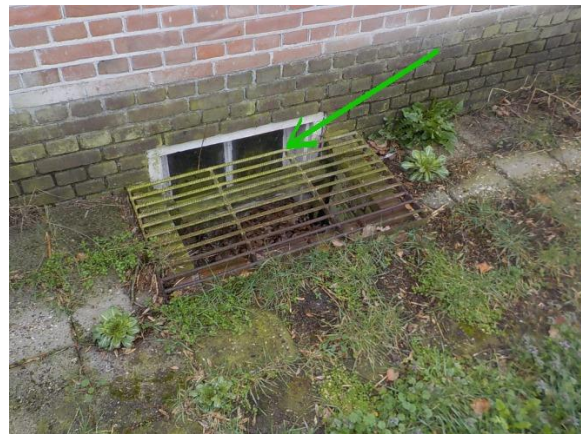
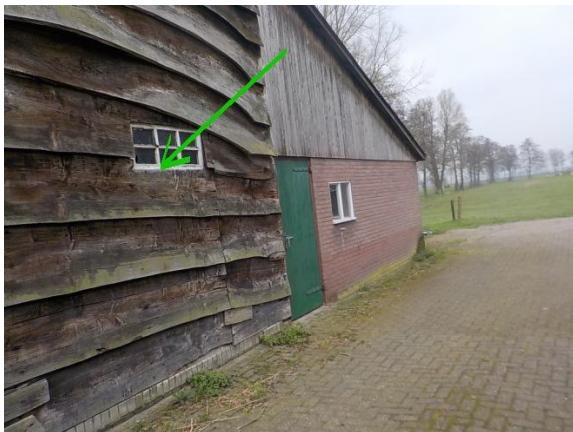
Bron 3

| Toepassing | Stopverf |
| Asbesthoudend | Nee |
| Mate van verwerking | Licht verweerd |
| Mate van beschadiging | Licht beschadigd |
| Asbestsoort, percentage | < 0,1% asbest |

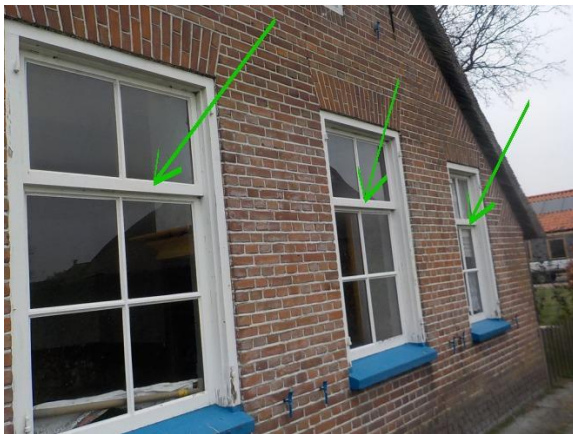
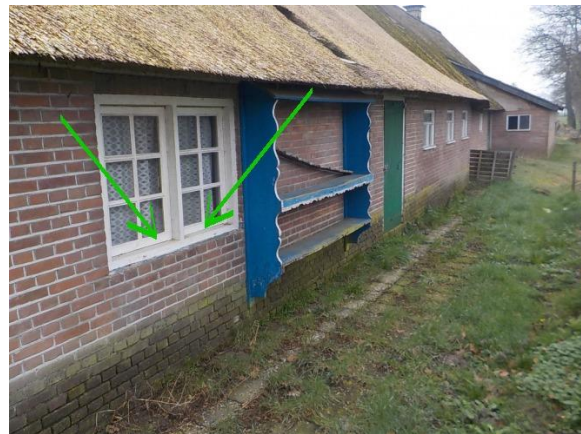
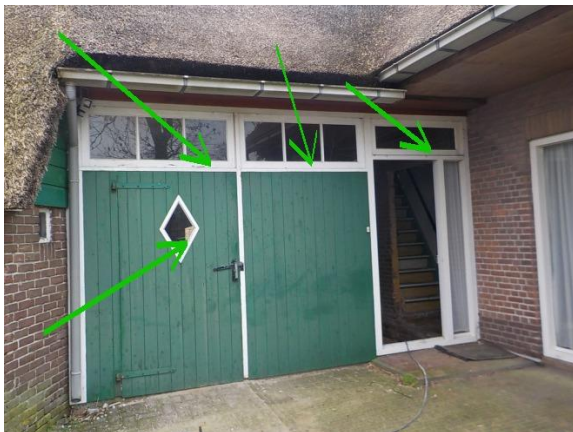
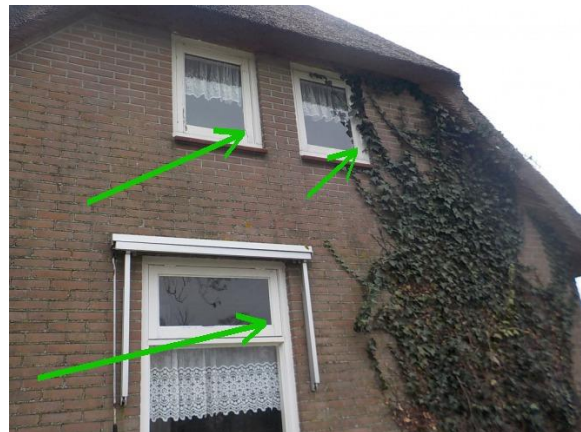
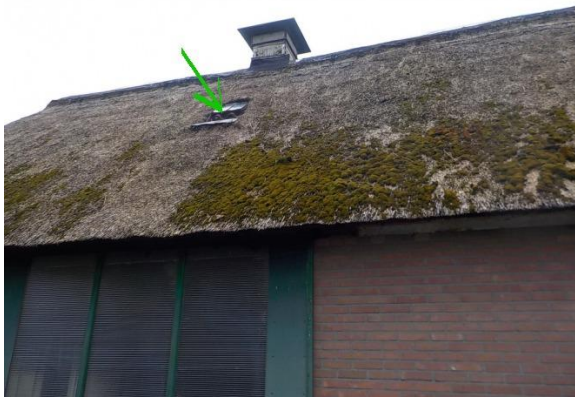
Bron 4

| Toepassing | Stopverf |
| Asbesthoudend | Nee |
| Mate van verwerking | Licht verweerd |
| Mate van beschadiging | Licht beschadigd |
| Asbestsoort, percentage | < 0,1% asbest |

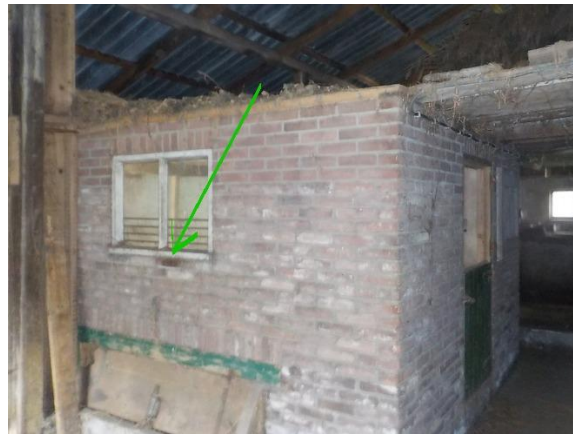
Bron 5

| Toepassing | Stopverf |
| Asbesthoudend | Nee |
| Mate van verwerking | Licht verweerd |
| Mate van beschadiging | Licht beschadigd |
| Asbestsoort, percentage | < 0,1% asbest |

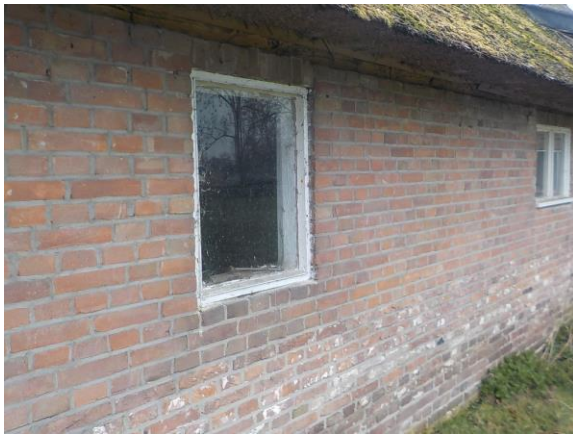
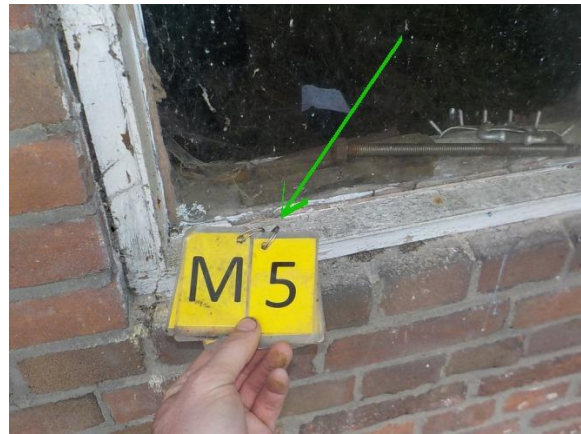
Bron 6.1

| Asbestsoort, percentage | < 0,1% asbest |

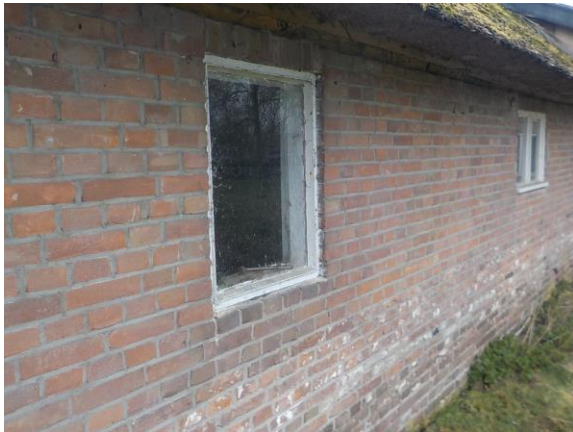
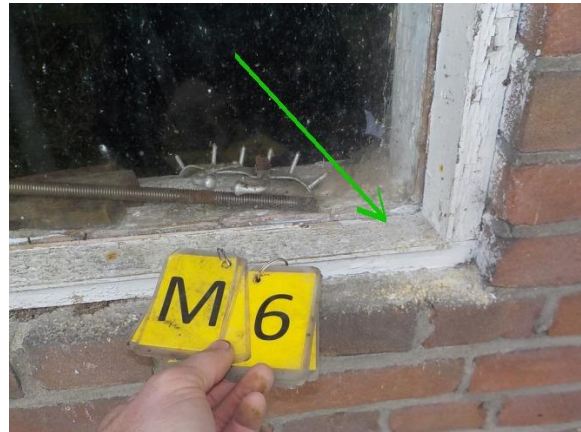
Bron 6.2

| Asbestsoort, percentage | < 0,1% asbest |

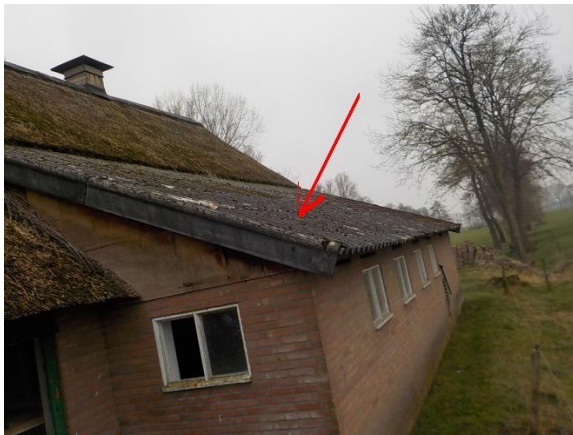
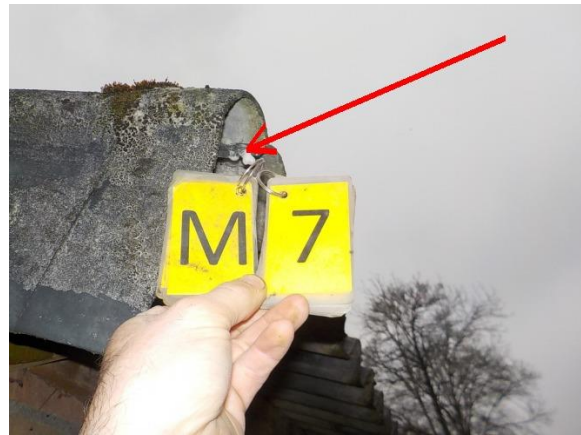
Bron 7

| Bron-nr. | Materiaal-monster | Materiaal, toepassing | Plaats van monstername | Bevestiging | Hoeveelheid | Risico klasse | Analyse | Opmerkingen |
|---|---|---|---|---|---|---|---|---|
| 7 | M7 | Golfplaat incl. vormstukken, dakbeplating | Dak woning | Geschroefd | 60 m <sup>2</sup> | 2 buiten | Chrysotiel 10-15% | - |

| Asbestsoort, percentage | Chrysotiel 10-15% |

Uit de uitgevoerde asbestinventarisatie blijkt dat in het onderzochte object asbesthoudende toepassingen aanwezig zijn. Op basis van vigerende wetgeving dient derhalve geconcludeerd te worden dat de bodem verdacht is ten aanzien van asbest. Mochten er in de toekomst (graaf-) werkzaamheden plaats moeten vinden in de bodem dan zal de bodem, op basis van artikel 2.26 uit het Arbeidsomstandighedenbesluit, vóór uitvoering van de werkzaamheden in de bodem onderzocht moeten worden op asbest conform NEN 5707. Het uit te voeren bodemonderzoek dient door een gecertificeerd en erkende instelling onder BRL 2000, protocol 2001 en 2018 uitgevoerd te worden.

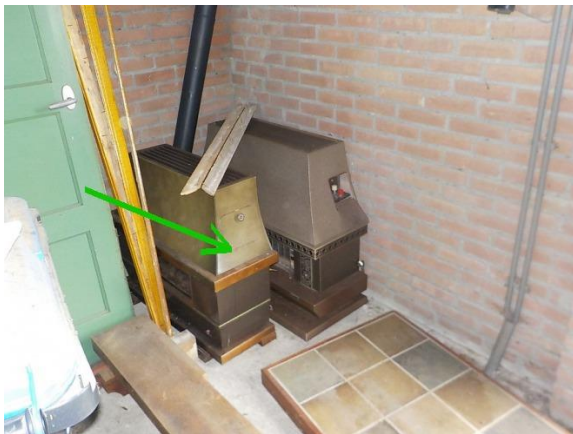
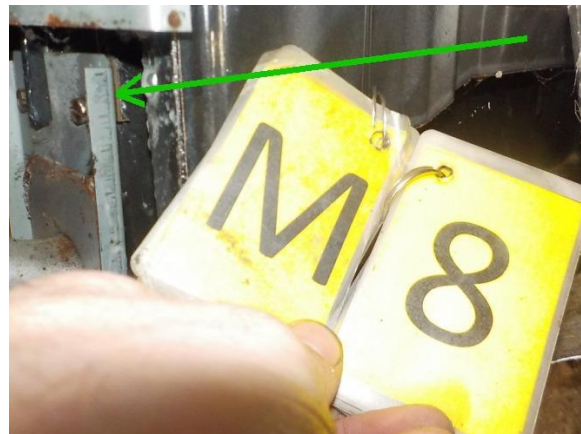
Bron 8

| Asbestsoort, percentage | < 0,1% asbest |

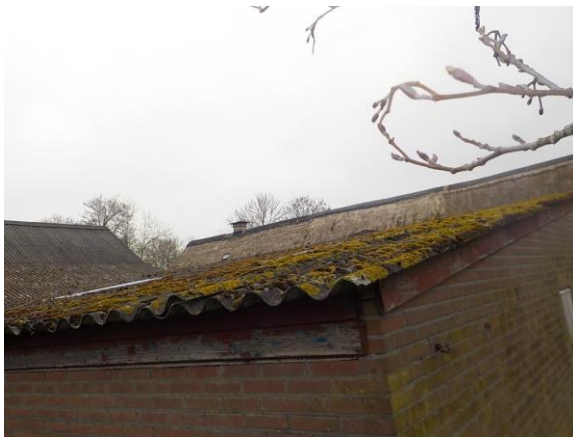
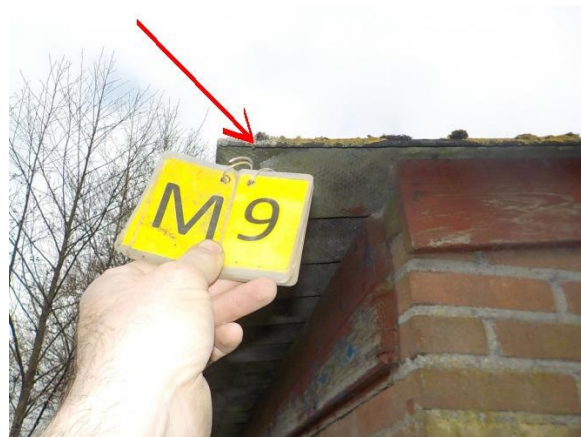
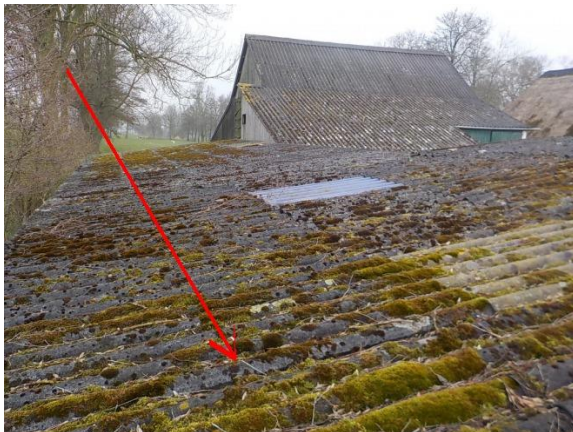
Bron 9

| Bron-nr. | Materiaal-monster | Materiaal, toepassing | Plaats van monstername | Bevestiging | Hoeveelheid | Risico klasse | Analyse | Opmerkingen |
|---|---|---|---|---|---|---|---|---|
| 9 | M9 | Golfplaat, dakbeplating | Schuur 1 | Geschroefd | 150 m <sup>2</sup> | 2A buiten | Chrysotiel 10-15%; Crocidoliet 2-5% | Zie bronblad 9 |

| Asbestsoort, percentage | Chrysotiel 10-15%; Crocidoliet 2-5% |

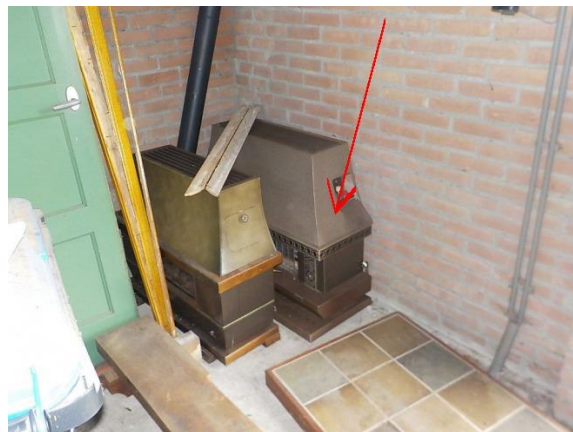
Bron 10

| Bron-nr. | Materiaal-monster | Materiaal, toepassing | Plaats van monstername | Bevestiging | Hoeveelheid | Risico klasse | Analyse | Opmerkingen |
|---|---|---|---|---|---|---|---|---|
| 10 | Geen | Gaskachel Faber | Schuur 1 | Asbesthoudend materiaal geheel omsloten | 1 stuks | 1 binnen | - | Zie bronblad 10 |

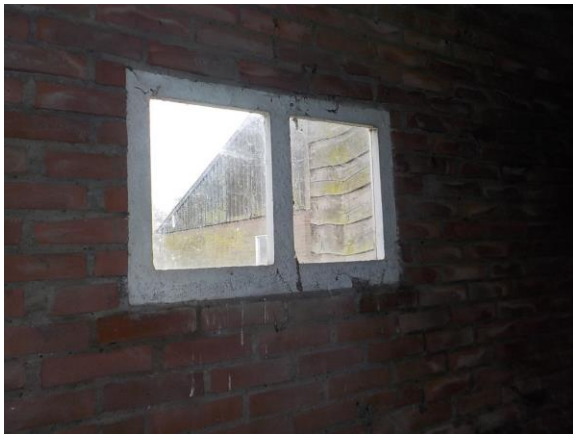
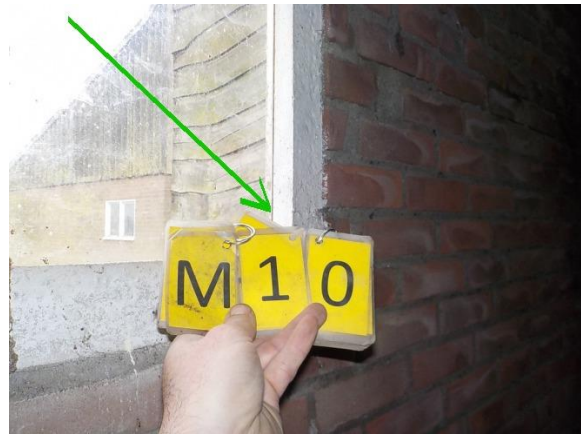
Bron 11.1

| Asbestsoort, percentage | < 0,1% asbest |

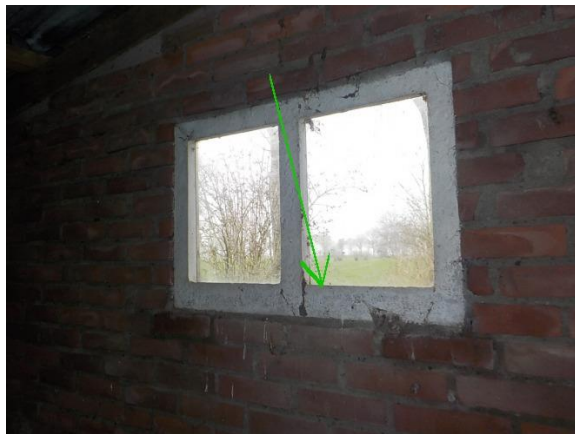
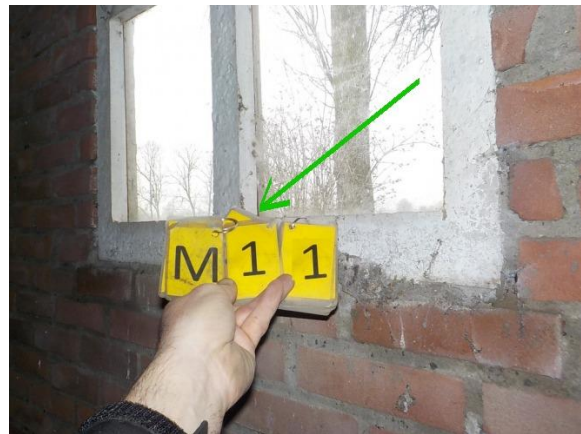
Bron 11.2

| Asbestsoort, percentage | < 0,1% asbest |

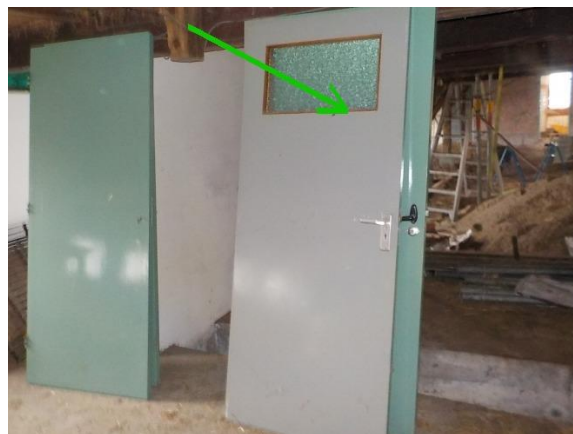
Bron 12

| Asbestsoort, percentage | < 0,1% asbest |

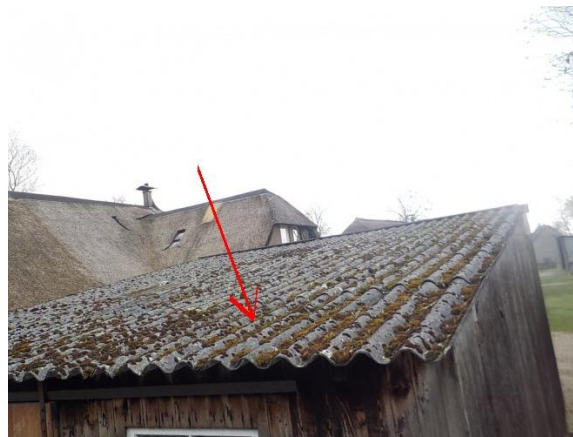
Bron 13

| Bron-nr. | Materiaal-monster | Materiaal, toepassing | Plaats van monstername | Bevestiging | Hoeveelheid | Risico klasse | Analyse | Opmerkingen |
|---|---|---|---|---|---|---|---|---|
| 13 | M9 | Golfplaat, dakbeplating | Schuur 2 | Geschroefd | 50 m <sup>2</sup> | 2A buiten | Chrysotiel 10-15%; Crocidoliet 2-5% | Zie bronblad 13 |

| Asbestsoort, percentage | Chrysotiel 10-15%; Crocidoliet 2-5% |

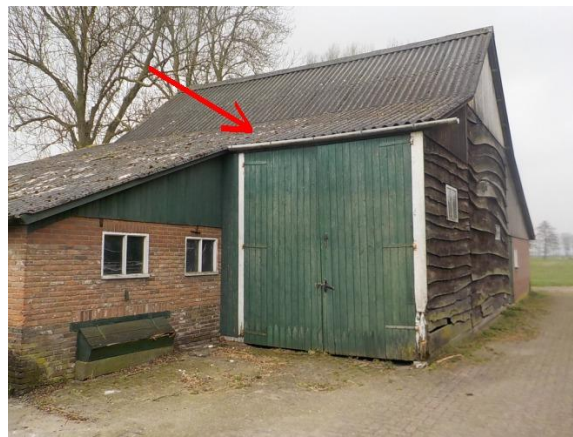
Bron 14

| Bron-nr. | Materiaal-monster | Materiaal, toepassing | Plaats van monstername | Bevestiging | Hoeveelheid | Risico klasse | Analyse | Opmerkingen |
|---|---|---|---|---|---|---|---|---|
| 14 | M9 | Golfplaat incl. vormstukken, dakbeplating | Schuur 3 | Geschroefd | 278 m <sup>2</sup> | 2A buiten | Chrysotiel 10-15%; Crocidoliet 2-5% | Zie bronblad 14 |

| Asbestsoort, percentage | Chrysotiel 10-15%; Crocidoliet 2-5% |

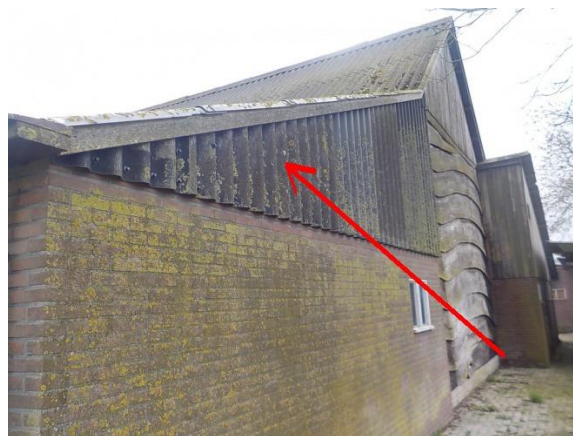
Bron 15

| Bron-nr. | Materiaal-monster | Materiaal, toepassing | Plaats van monstername | Bevestiging | Hoeveelheid | Risico klasse | Analyse | Opmerkingen |
|---|---|---|---|---|---|---|---|---|
| 15 | M9 | Golfplaat, wandbeplating | Schuur 1 | Geschroefd | 8 m <sup>2</sup> | 2A buiten | Chrysotiel 10-15%; Crocidoliet 2-5% | - |

| Asbestsoort, percentage | Chrysotiel 10-15%; Crocidoliet 2-5% |
