## Asbestinventarisatie conform Certificatieschema voor de Procescertificaten Asbestinventarisatie en Asbestverwijdering

Oude Rijksweg 72I te Rouveen  
*Project 2020-0150*

Projectnummer 2020-0150  
Project Oude Rijksweg 72I te Rouveen  
Opdrachtgever Vestus Bouwadvies

versie 1  
datum 21 augustus 2020  
contactpersoon Mevr. E. Oude Hesselink

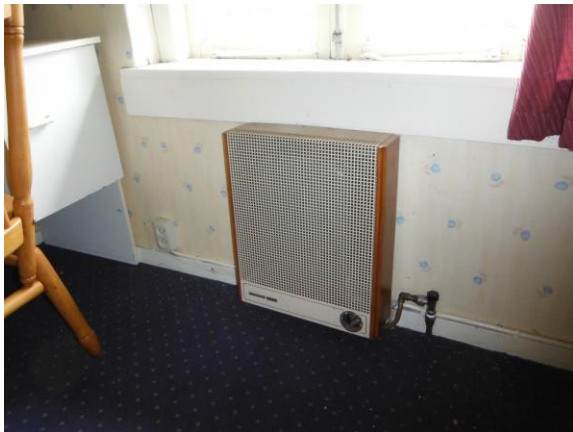
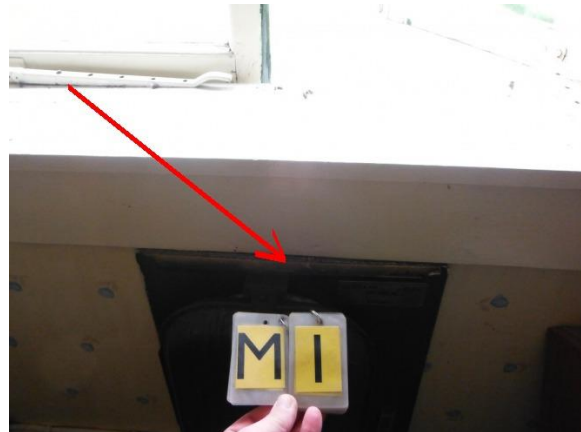
Bron I

| Toepassing | Vlakke plaat, brandwerende beplating |
| Asbesthoudend | Ja |
| Locatie | Slaapkamer verdieping |
| Mate van verwerking | Licht verweerd |
| Mate van beschadiging | Licht beschadigd |
| Risicoklasse en situatie | 2 binnensanering |
| Asbestsoort, percentage | Chrysotiel 2-5% |

De gaswandkachel zit bevestigd tegen de beplating en dient gelijktijdig te worden gesaneerd.

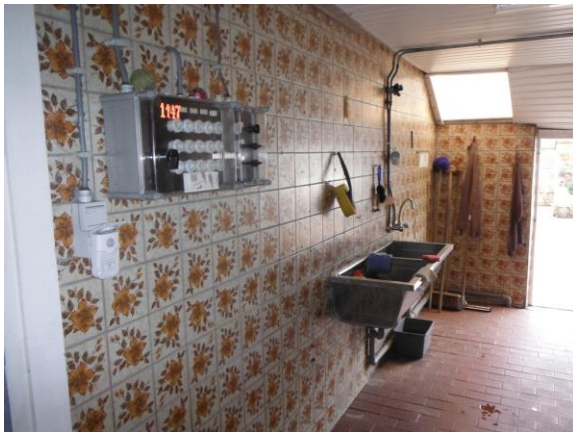
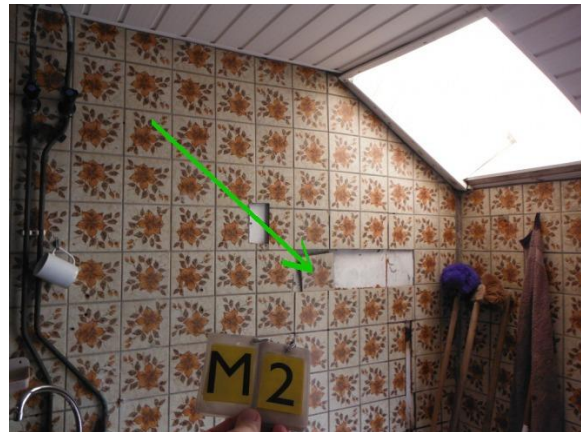
Bron 2.1

| Toepassing | Tegellijm |
| Asbesthoudend | Nee |
| Locatie | Waslokaal |
| Asbestsoort, percentage | < 0,1% asbest |

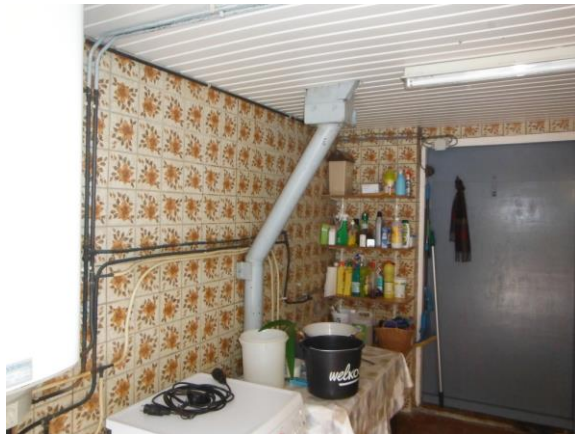
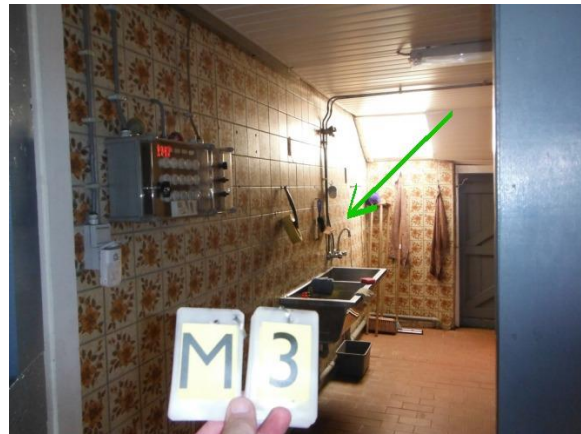
Bron 2.2

| Toepassing | Tegellijn |
| Asbesthoudend | Nee |
| Locatie | Waslokaal |
| Asbestsoort, percentage | < 0,1% asbest |

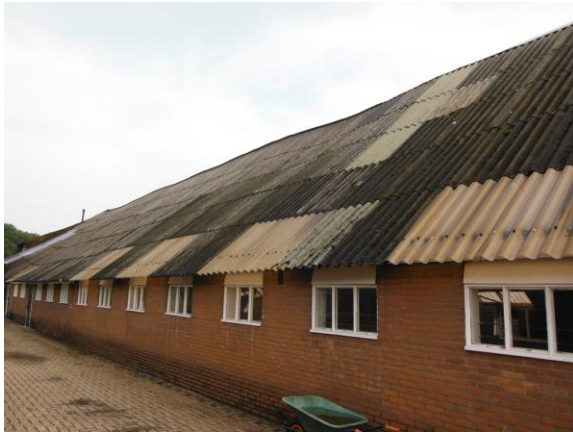
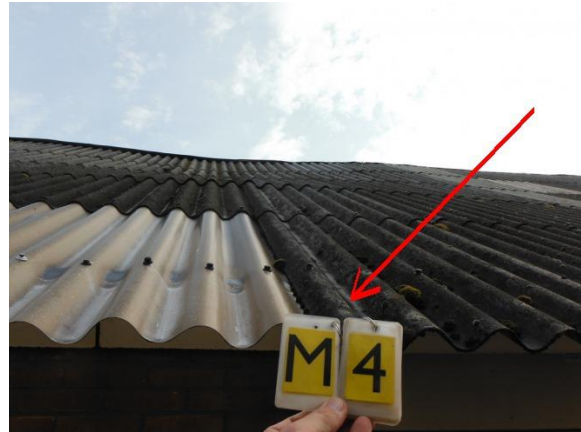
Bron 3

| Toepassing | Golfplaat, dakbeplating |
| Asbesthoudend | Ja |
| Locatie | Woonboerderij gebouw A |
| Mate van verwerking | Licht verweerd |
| Mate van beschadiging | Licht beschadigd |
| Risicoklasse en situatie | 2 buitensanering |
| Asbestsoort, percentage | Chrysotiel 10-15% |

Bij berekening hoeveelheden is rekening gehouden met 10% overlap van de platen.  
Geadviseerd wordt om de polyester golfplaten gelijktijdig met de overige golfplaten te saneren.

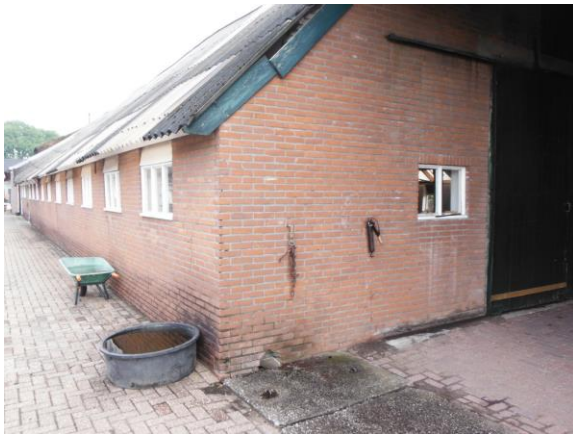
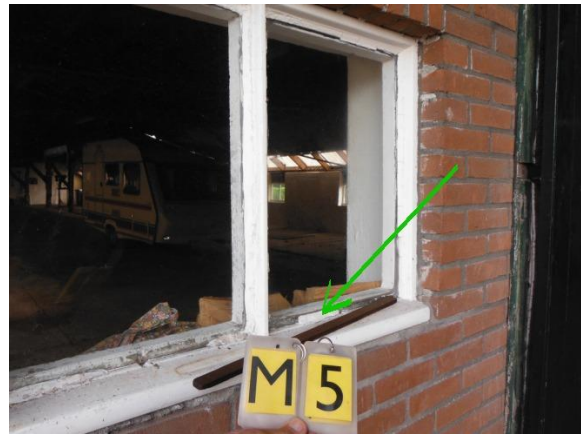
Bron 4.1

| Toepassing | Stopverf, buitenkozijnen |
| Asbesthoudend | Nee |
| Locatie | Buitenkozijnen woonboerderij gebouw A en paardenstal gebouw B |
| Asbestsoort, percentage | < 0,1% asbest |

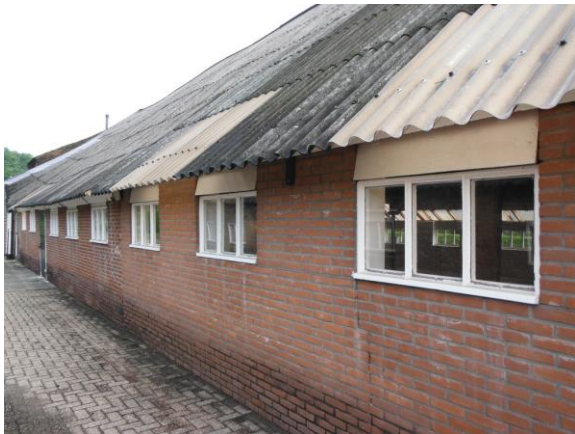
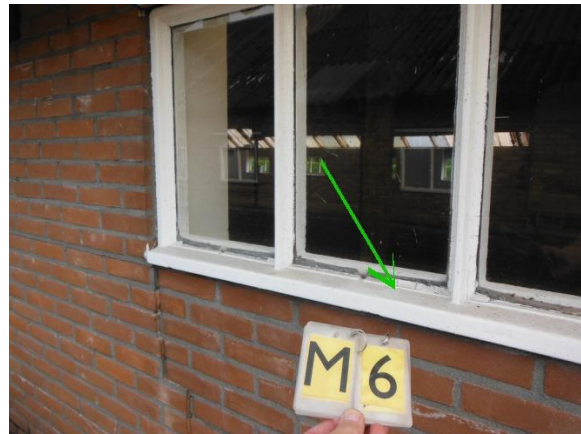
Bron 4.2

| Toepassing | Stopverf, buitenkozijnen |
| Asbesthoudend | Nee |
| Locatie | Buitenkozijnen woonboerderij gebouw A en paardenstal gebouw B |
| Asbestsoort, percentage | < 0,1% asbest |

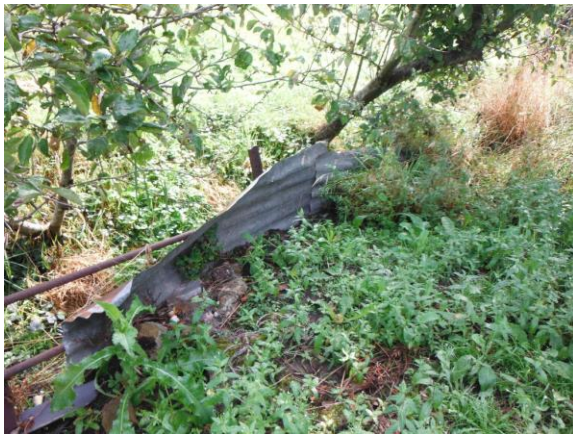
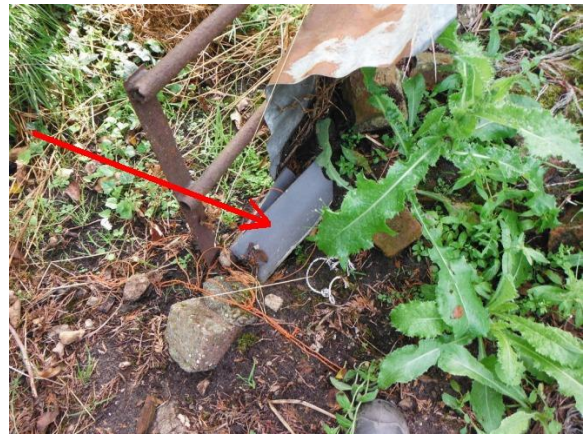
Bron 5

| Toepassing | Golfplaten, restanten |
| Asbesthoudend | Ja |
| Locatie | Terrein achter gebouw A en C |
| Mate van verwerking | Licht verweerd |
| Mate van beschadiging | Licht beschadigd |
| Risicoklasse en situatie | I buitensanering |
| Asbestsoort, percentage | Chrysotiel 10-15% |

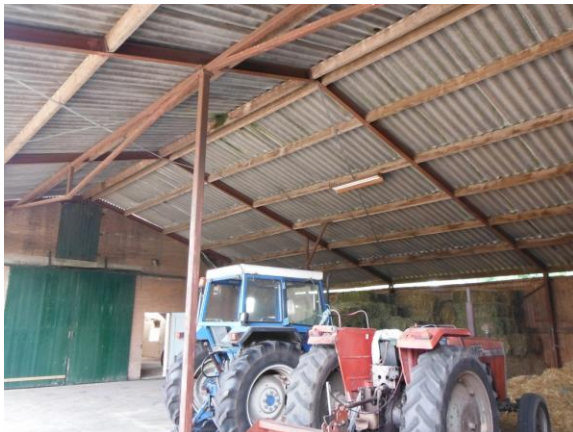
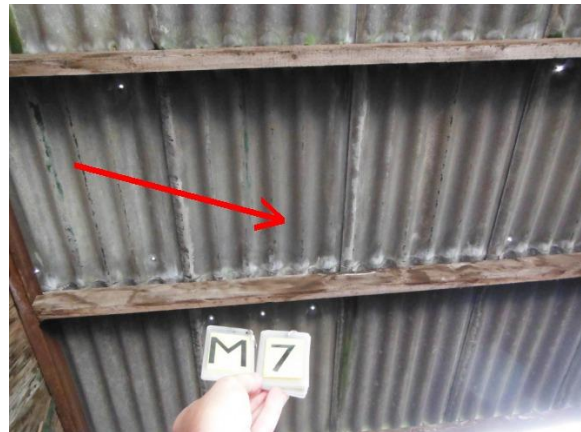
Bron 6

| Toepassing | Golfplaten, dakbeplating |
| Asbesthoudend | Ja |
| Locatie | Kapschuur gebouw C |
| Mate van verwerking | Licht verweerd |
| Mate van beschadiging | Licht beschadigd |
| Risicoklasse en situatie | 2 buitensanering |
| Asbestsoort, percentage | Chrysotiel 10-15% |

Bij berekening hoeveelheden is rekening gehouden met 10% overlap van de platen.

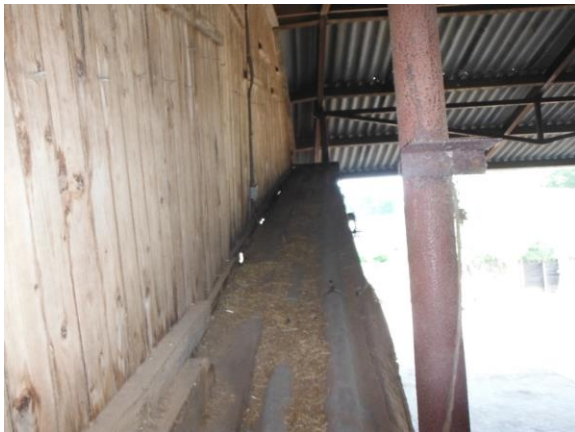
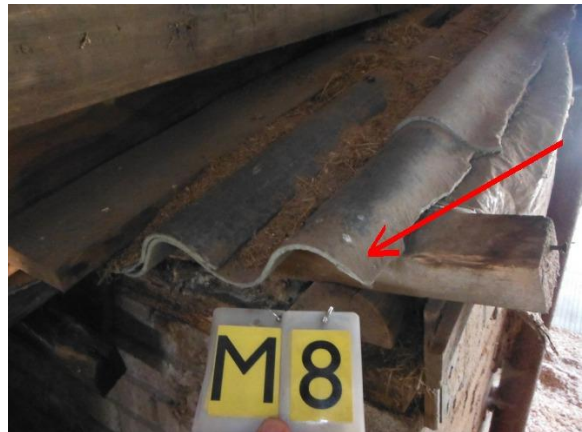
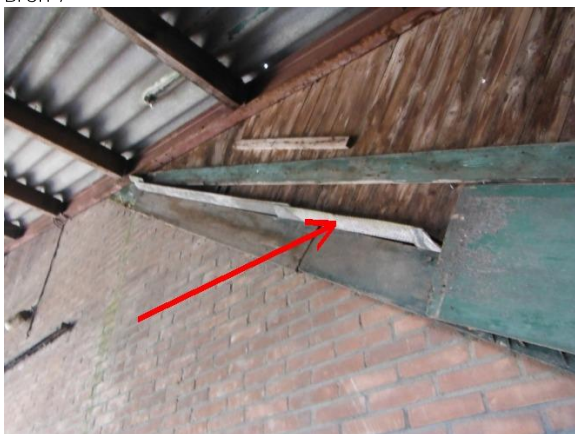
Bron 7

| Toepassing | Golfplaten, dakbeplating |
| Asbesthoudend | Ja |
| Locatie | Kapschuur gebouw C |
| Mate van verwerking | Licht verweerd |
| Asbestsoort, percentage | Chrysotiel 10-15% |

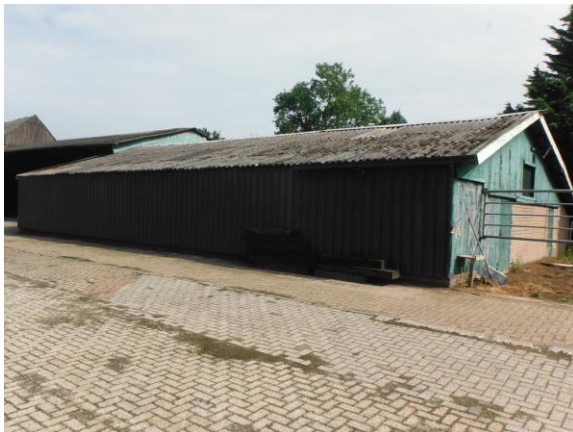
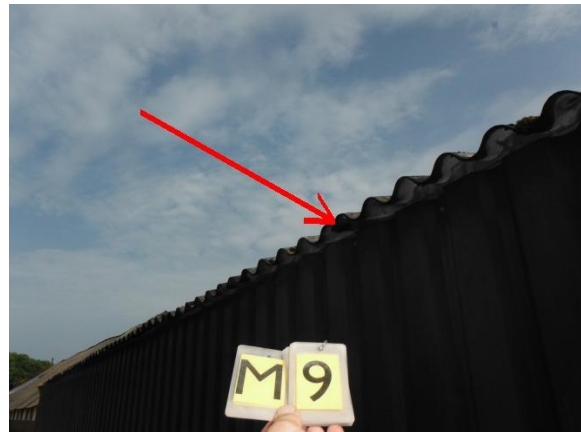
Bron 8

| Bron-nr. | Materiaal-monster | Materiaal, toepassing | Plaats van monstemame | Bevestiging | Hoeveelheid | Risico klasse | Analyse | Opmerkingen |
|---|---|---|---|---|---|---|---|---|
| 8 | M9 | Golfplaten, dakbeplating | Paardenstal gebouw D | Geschoefd | 377 m <sup>2</sup> | 2 buiten | Chrysotiel 10-15% | Zie bronblad 8 |

| Asbestsoort, percentage | Chrysotiel 10-15% |

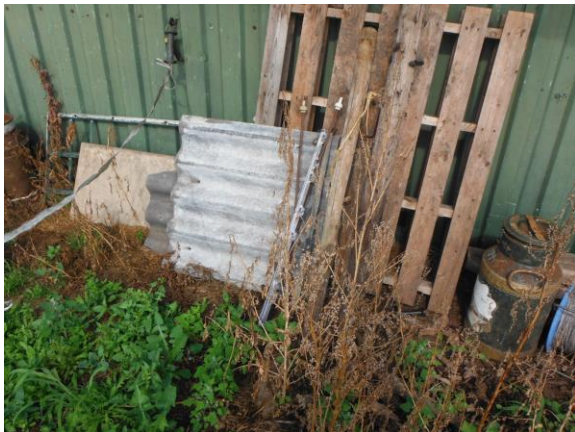
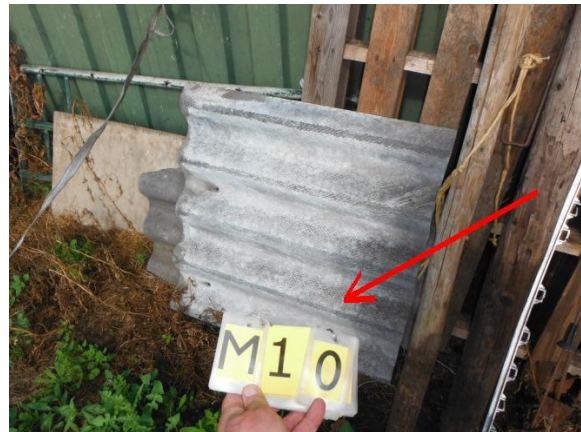
Bron 9

| Bron-nr. | Materiaal-monster | Materiaal, toepassing | Plaats van monstemame | Bevestiging | Hoeveelheid | Risico klasse | Analyse | Opmerkingen |
|---|---|---|---|---|---|---|---|---|
| 9 | M10 | Golfplaten, restanten | Achter paardenstal gebouw E | Los | 13 m <sup>2</sup> | 1 buiten | Chrysotiel 10-15% | - |

| Asbestsoort, percentage | Chrysotiel 10-15% |

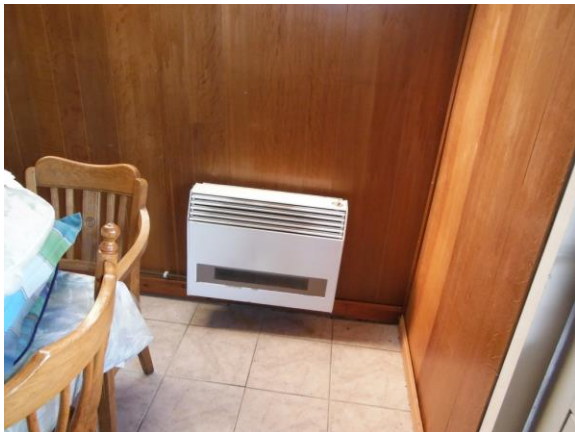
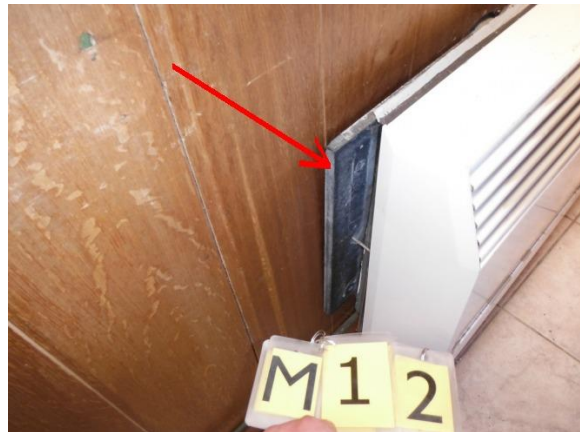
Bron 11

| Bron-nr. | Materiaal-monster | Materiaal, toepassing | Plaats van monstemame | Bevestiging | Hoeveelheid | Risico klasse | Analyse | Opmerkingen |
|---|---|---|---|---|---|---|---|---|
| 11 | M12 | Imitatiemarmor, brandwerend | Gebouw B, kantine | Geschoefd | 0,7 m <sup>2</sup> | 2 binnen | Chrysotiel 10-15% | Zie bronblad 11 |

| Asbestsoort, percentage | Chrysotiel 10-15% |

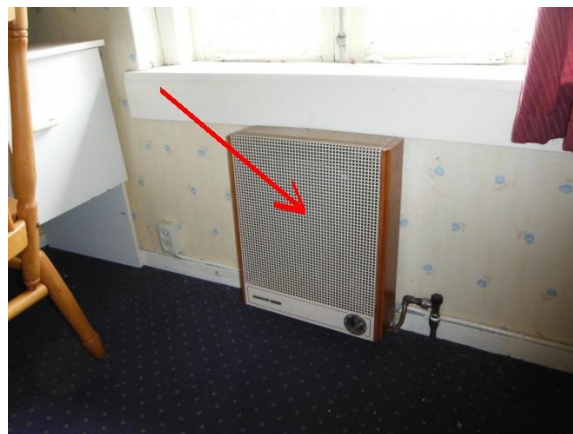
Bron 12

| Bron-nr. | Materiaal-monster | Materiaal, toepassing | Plaats van monstemame | Bevestiging | Hoeveelheid | Risico klasse | Analyse | Opmerkingen |
|---|---|---|---|---|---|---|---|---|
| 12 | - | Gaswandkachel, Benraad | Slaapkamer 2 | Geschoefd | 1 stuks | 2 binnen | | Zie bronblad 12 |

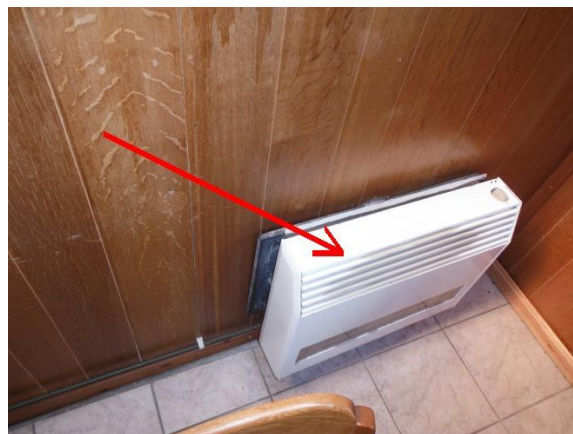
Bron 13

| Bron-nr. | Materiaal-monster | Materiaal, toepassing | Plaats van monstemame | Bevestiging | Hoeveelheid | Risico klasse | Analyse | Opmerkingen |
|---|---|---|---|---|---|---|---|---|
| 13 | - | Gaswandkachel | Kantine | Geschoefd | 1 stuks | 2 binnen | | Zie bronblad 13 |
