## Asbestinventarisatierapport

### Dekkersweg 8a Staphorst

| <b>Projectnummer</b> | AI 22-059 |
| <b>Betreft:</b> | Schuur |

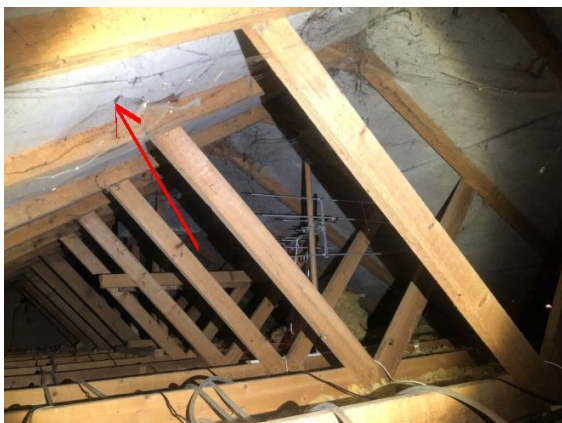
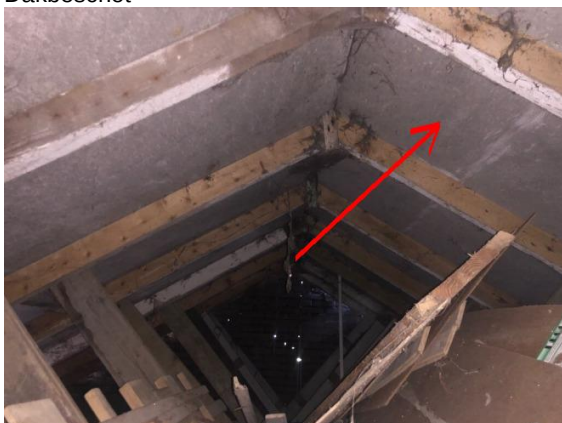
| Bronnummer | B.1 |

| Bronnummer | B.1 |
|---|---|
| Bron | Dakbeschot |
| Locatie | Dak |
| Betreft | Asbesthoudend |
| Analyseresultaten | 10-15% Chrysotiel |
| Hoeveelheid | 92 m <sup>2</sup> |
| Beschadiging | Licht |
| Verweerdheid | Licht |
| Risicoklasse | 2 buitensanering |

| Bronnummer | B.1 |
|---|---|
| Geen direct risico, bron verwijderen voorafgaand aan renovatie en/of sloop. | |

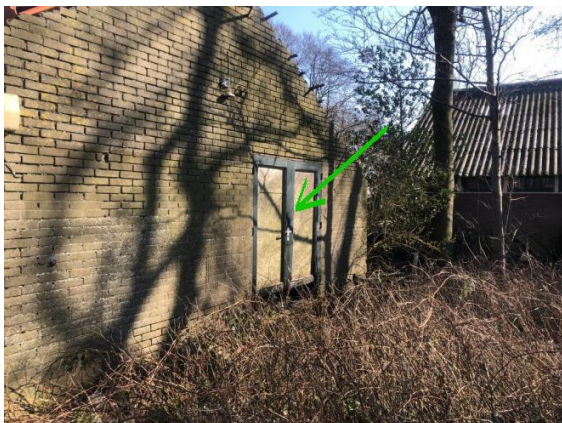
| Bronnummer | B.2 |

| Bronnummer | B.2 |
|---|---|
| Bron | Stopverf achterdeuren |
| Analyseresultaten | < 0,1% n.a |
