**Rapportage asbestinventarisatie  
conform certificatieschema asbestinventarisatie en asbestverwijdering**

**Projectnummer: 20075591**

**De 4 schuren aan de Langemaatsweg 11 te Geesteren**

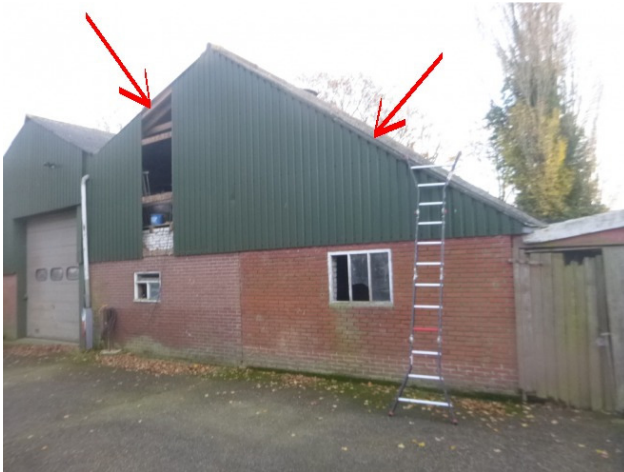
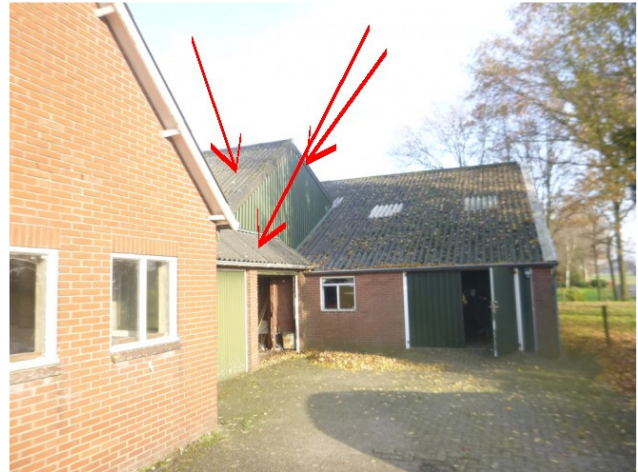
bron 1

**Toepassing 1: golfplaten op dak schuur 1**

| <b>Asbesthoudend</b> | ja | <b>Asbestsoort</b> | chrysotiel |
| <b>Hechtgebondenheid</b> | hechtgebonden | <b>Beschadiging</b> | licht |
| <b>Bereikbaarheid</b> | goed | <b>Risicoklasse</b> | 2 buitensanering |

| <b>Opmerkingen</b> | De gemeten oppervlakte is m2 dakoppervlak. Verwijdering inclusief mos. |

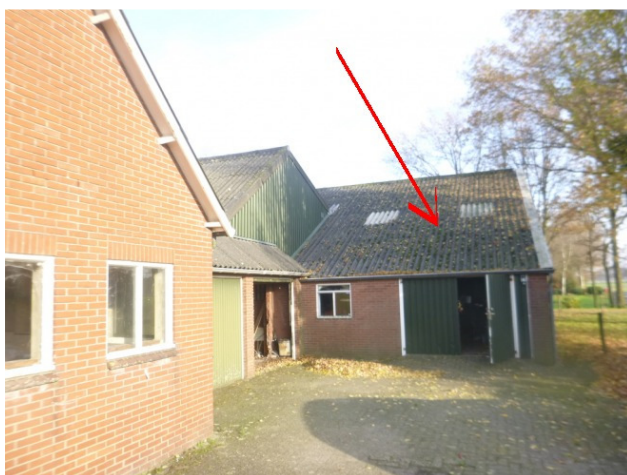
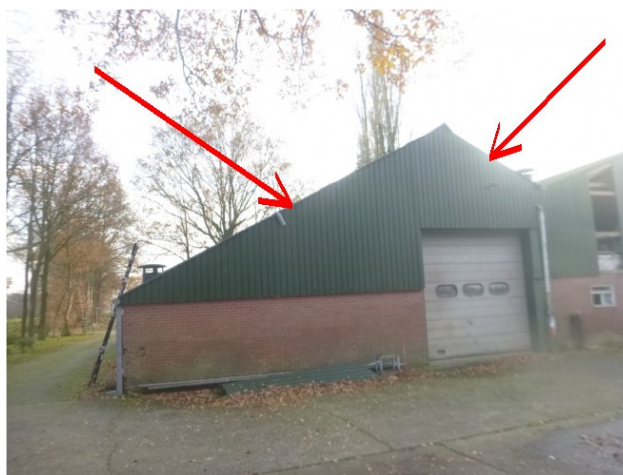
bron 2

**Toepassing 2: golfplaten op dak schuur 2**

| <b>Asbesthoudend</b> | ja | <b>Asbestsoort</b> | chrysotiel |
| <b>Hechtgebondenheid</b> | hechtgebonden | <b>Beschadiging</b> | licht |
| <b>Bereikbaarheid</b> | goed | <b>Risicoklasse</b> | 2 buitensanering |

| <b>Opmerkingen</b> | De gemeten oppervlakte is m2 dakoppervlak. Verwijdering inclusief mos.<br>De schuur is van binnen geïsoleerd met isolatieplaten. |

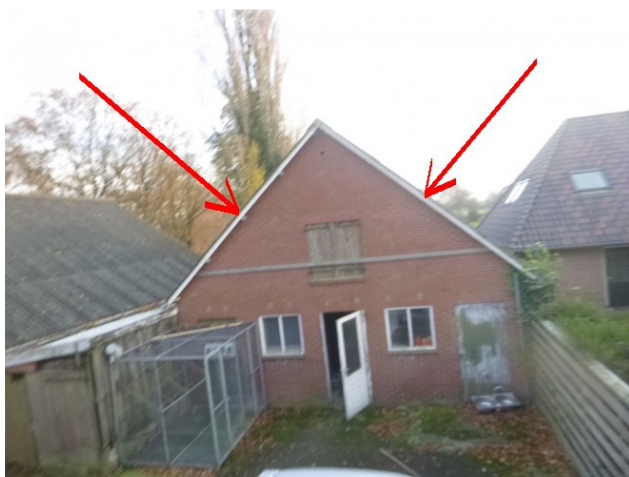
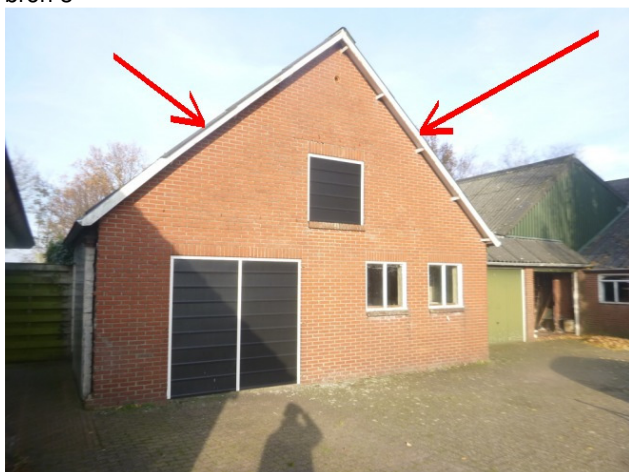
bron 3

**Toepassing 3: golfplaten op dak schuur 3**

| <b>Asbesthoudend</b> | ja | <b>Asbestsoort</b> | chrysotiel |
| <b>Hechtgebondenheid</b> | hechtgebonden | <b>Beschadiging</b> | licht |
| <b>Bereikbaarheid</b> | goed | <b>Risicoklasse</b> | 2 buitensanering |

| <b>Opmerkingen</b> | De gemeten oppervlakte is m2 dakoppervlak. |

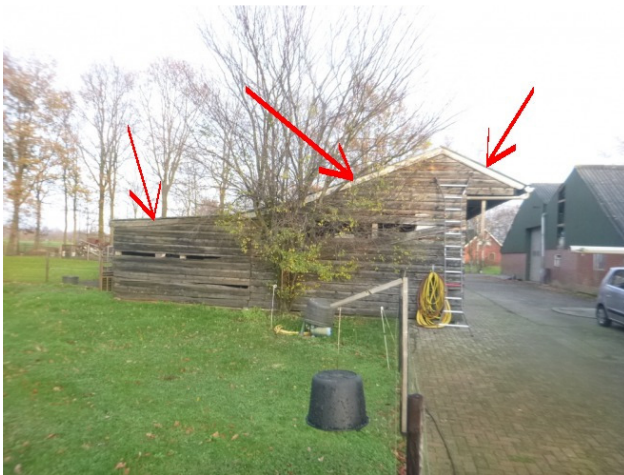
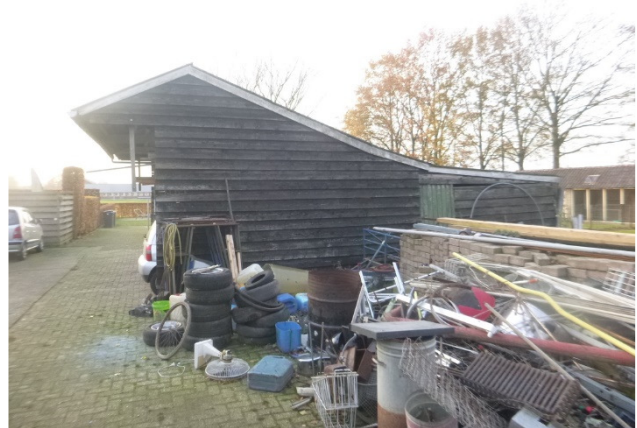
bron 4

**Toepassing 4: golfplaten op dak schuur 4**

| <b>Asbesthoudend</b> | ja | <b>Asbestsoort</b> | chrysotiel |
| <b>Hechtgebondenheid</b> | hechtgebonden | <b>Beschadiging</b> | licht |
| <b>Bereikbaarheid</b> | goed | <b>Risicoklasse</b> | 2 buitensanering |

| <b>Opmerkingen</b> | De gemeten oppervlakte is m2 dakoppervlak. |

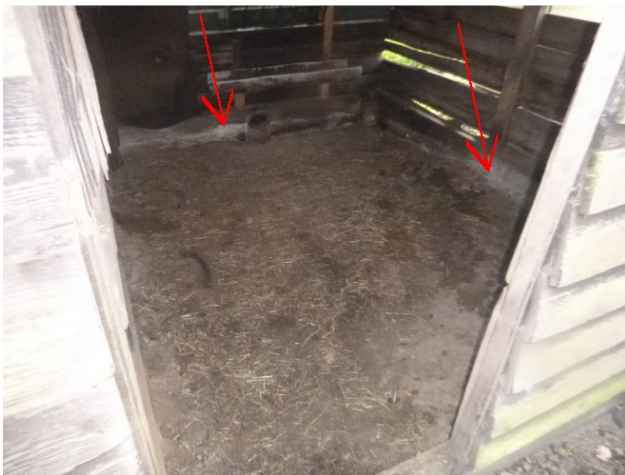
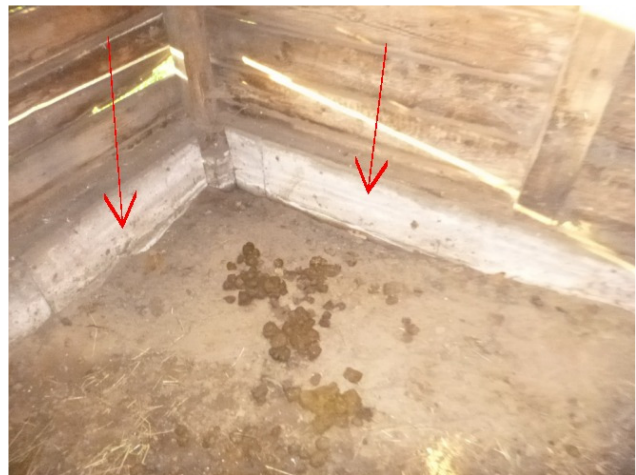
bron 5

De vlakke platen in schuur 4 zijn asbesthoudend.

**Toepassing 5: vlakke platen in schuur 4 (sanering na verwijdering asbesthoudend dak)**

| <b>Asbesthoudend</b> | ja | <b>Asbestsoort</b> | chrysotiel |
| <b>Hechtgebondenheid</b> | hechtgebonden | <b>Beschadiging</b> | licht |
| <b>Bereikbaarheid</b> | goed | <b>Risicoklasse</b> | 2 buitensanering |

| <b>Opmerkingen</b> | <p>De asbesthoudende vlakke platen kunnen volgens artikel 22, punt 11 uit de Staatscourant 2018 worden gesaneerd.</p> <p>De asbesthoudende vlakke platen kunnen, door middel van demontage, in een buitensituatie worden gesaneerd indien eerst het asbesthoudende dak (toepassing 4) van schuur 4 geheel is verwijderd.</p> |

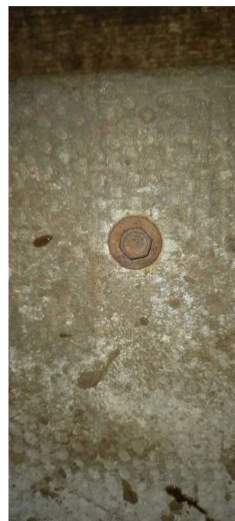
detail schroef

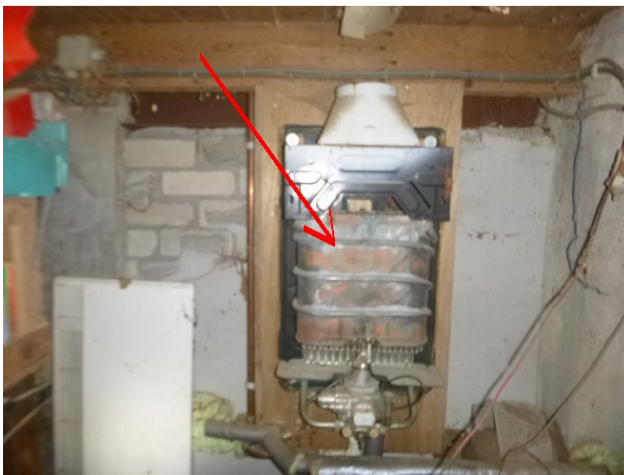
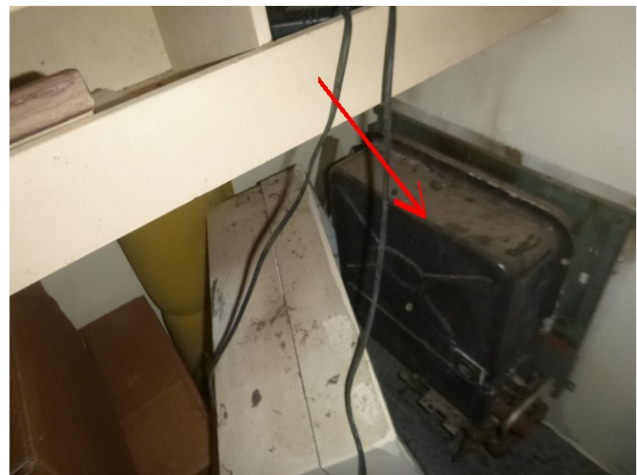
bron 6

De boiler en gevelkachel in schuur 1 moeten als asbesthoudend materiaal worden afgevoerd.

**Toepassing 6: verwarmingstoestellen in schuur 1**

| <b>Asbesthoudend</b> | ja | <b>Asbestsoort</b> | onbekend |
| <b>Bereikbaarheid</b> | goed | <b>Risicoklasse</b> | 1 binnensanering |

| <b>Opmerkingen</b> | De asbestverdachte boiler en gevelkachel moeten als asbesthoudend materiaal onder risicoklasse 1 worden afgevoerd. |

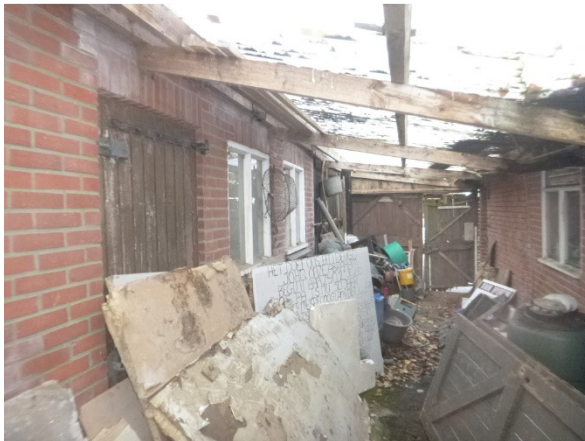
Tussen de schuren 1 en 3 is een afdak met pvc platen aangetroffen.

Afdak met lichtplaten tussen schuren 1 en 3

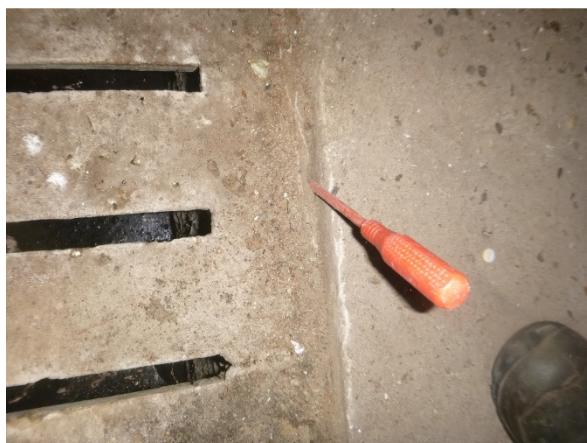
De mestkelders van de schuren 1, 2 en 3 waren afgesloten en gevuld met water of mest. Desbetreffende mestkelders zijn visueel rondom de betonroosters en bij de pompgaten geïnspecteerd. Er is geen vermoeden van verborgen asbest bij de mestkelders.

Inspectie mestkelder

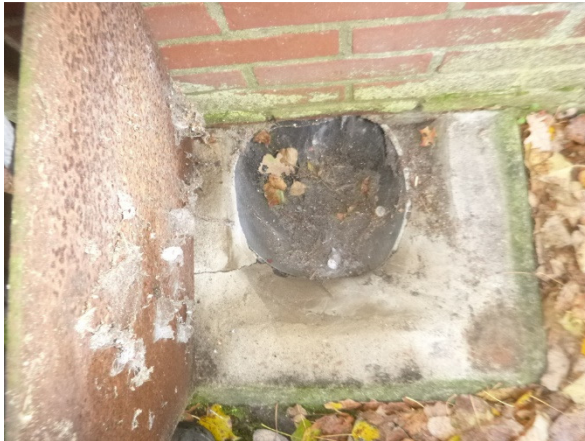
Inspectie pomp gat

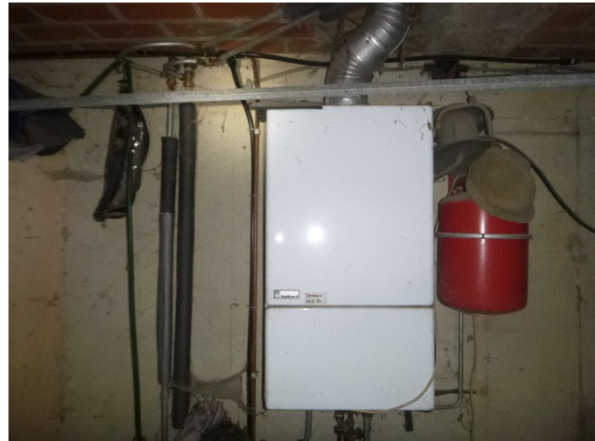
De cv-ketel in schuur 3 is asbestvrij.

Cv-ketel asbestvrij
