**Rapportage asbestinventarisatie  
conform certificatieschema asbestinventarisatie en asbestverwijdering**

**Projectnummer: 21063091**

**De kapschuur, twee veeschuren en het afdak  
aan de Langemaatsweg 16 te Manderveen**

Versie : 1  
Datum onderzoek : 25 oktober 2021  
Datum rapportage : 28 oktober 2021  
Rapportage geldig tot : 28 oktober 2024

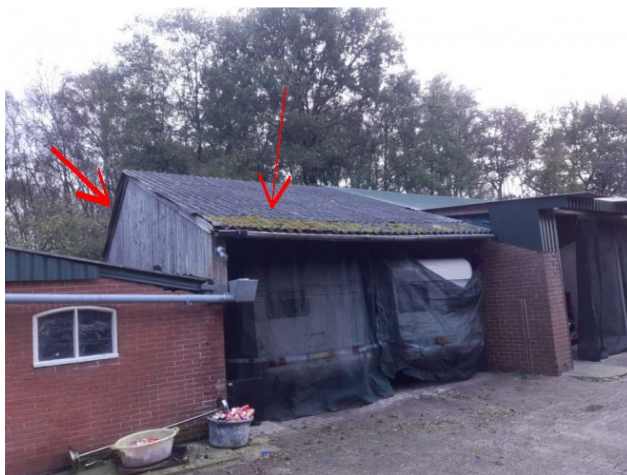
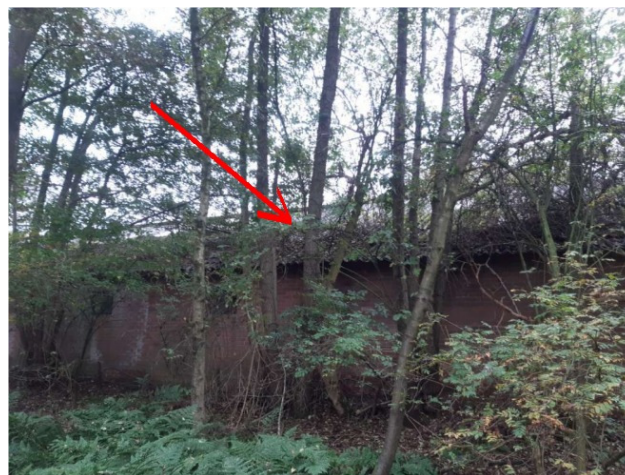
Bron 2

Op een gedeelte van het dak van de kapschuur zijn asbesthoudende golfplaten aangetroffen (toepassing 2). De gemeten oppervlakte is m<sup>2</sup> dakoppervlak (exclusief overlap). Het mos op het dak van de kapschuur dient als asbestverdacht materiaal te worden beschouwd en moet gelijktijdig met de golfplaten worden verwijderd.

**Toepassing 2: Golfplaten op gedeelte dak kapschuur**

| <b>Locatie</b> | Kapschuur | <b>Verdieping</b> | dak |
| <b>Monstercode</b> | M2* Veltkamp milieu bv | <b>Soort materiaal</b> | cement |
| <b>Asbesthoudend</b> | ja | <b>Asbestsoort</b> | chrysotiel |
| <b>Analysecertificaat</b> | 18.007457/D | <b>Percentage</b> | 10-15% |
| <b>Hechtgebondenheid</b> | hechtgebonden | <b>Beschadiging</b> | licht |
| <b>Hoeveelheid</b> | 250 m <sup>2</sup> | <b>Bevestiging</b> | geschroefd |
| <b>Bereikbaarheid</b> | goed | <b>Risicoklasse</b> | 2 buitensanering |

| <b>Opmerkingen</b> | <p>Op een gedeelte van het dak van de kapschuur zijn asbesthoudende golfplaten aangetroffen. De gemeten oppervlakte is m2 dakoppervlak (exclusief overlap). Verwijdering inclusief mos.</p> <p>Op het overige gedeelte van het dak van de kapschuur zijn metalen platen aangetroffen.</p> <p>Monster M2 is tijdens een eerder uitgevoerde inventarisatie aan de Langemaatsweg 16 in Manderveen genomen (rapport 18360 d.d. 07-06-2018 van Veltkamp Milieu bv).</p> |

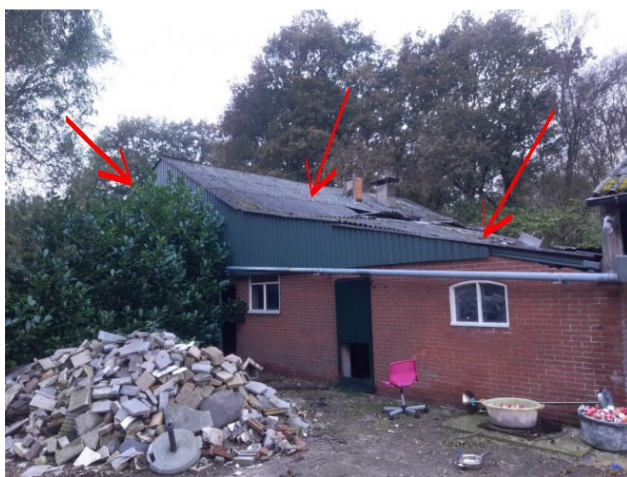
Bron 3

Op het dak (inclusief ontluhtingskokers) van veeschuur 1 zijn asbesthoudende golfplaten aangetroffen (toepassing 3). De gemeten oppervlakte is m<sup>2</sup> dakoppervlak (exclusief overlap). Het mos op het dak van veeschuur 1 dient als asbestverdacht materiaal te worden beschouwd en moet gelijktijdig met de golfplaten worden verwijderd.

**Toepassing 3: Golfplaten op dak (inclusief ontluchtungskokers) veeschuur 1**

| <b>Locatie</b> | Veeschuur 1 | <b>Verdieping</b> | dak |
| <b>Monstercode</b> | M2* Veltkamp Milieu bv | <b>Soort materiaal</b> | cement |
| <b>Asbesthoudend</b> | ja | <b>Asbestsoort</b> | chrysotiel |
| <b>Analysecertificaat</b> | 18.007457/D | <b>Percentage</b> | 10-15% |
| <b>Hechtgebondenheid</b> | hechtgebonden | <b>Beschadiging</b> | licht |
| <b>Hoeveelheid</b> | 260 m <sup>2</sup> | <b>Bevestiging</b> | geschroefd |
| <b>Bereikbaarheid</b> | goed | <b>Risicoklasse</b> | 2 buitensanering |

| <b>Opmerkingen</b> | <p>Op het dak (inclusief ontluchtungskokers) van veeschuur 1 zijn asbesthoudende golfplaten aangetroffen. De gemeten oppervlakte is m2 dakoppervlak (exclusief overlap). Verwijdering inclusief mos.</p> <p>Het dak van veeschuur 1 is gedeeltelijk ingestort. De onderliggende golfplaten moeten gelijktijdig met de golfplaten op het dak in een buitensituatie worden verwijderd, aangezien het bouwen van een containment niet mogelijk is. Visueel zijn deze onderliggende golfplaten niet in de mestkelders aangetroffen (inspectie via roosters). Indien tijdens sloopwerkzaamheden toch blijkt dat er in de mestkelders stukken golfplaten aanwezig zijn, moet er een aanvullende asbestinventarisatie worden uitgevoerd.</p> <p>Monster M2 is tijdens een eerder uitgevoerde inventarisatie aan de Langemaatsweg 16 in Manderveen genomen (rapport 18360 d.d. 07-06-2018 van Veltkamp Milieu bv).</p> |

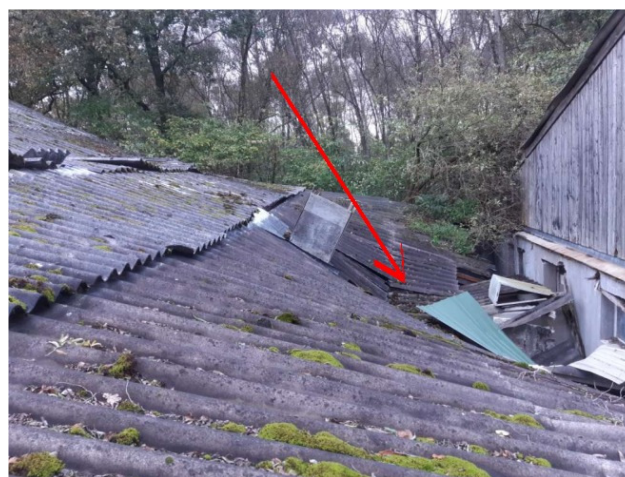
Het dak van veeschuur 1 is gedeeltelijk ingestort.

Het dak van veeschuur 1 is gedeeltelijk ingestort. De onderliggende golfplaten moeten gelijktijdig met de golfplaten op het dak in een buitensituatie worden verwijderd, aangezien het bouwen van een containment niet mogelijk is. Visueel zijn deze onderliggende golfplaten niet in de mestkelders aangetroffen (inspectie via roosters). Indien tijdens sloopwerkzaamheden toch blijkt dat er in de mestkelders stukken golfplaten aanwezig zijn, moet er een aanvullende asbestinventarisatie worden uitgevoerd.

Dak gedeeltelijk ingestort bron 3

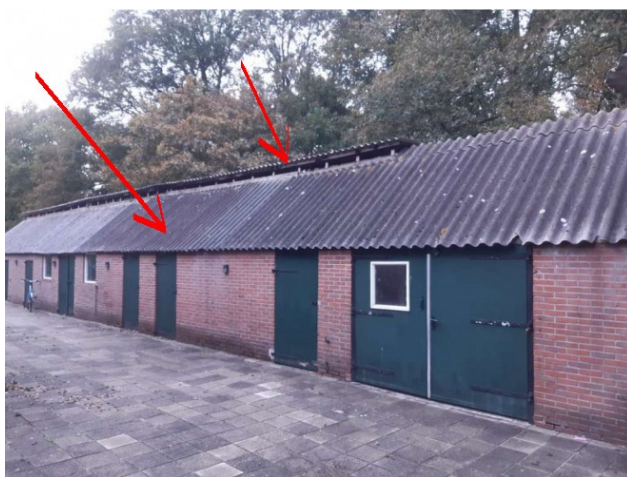
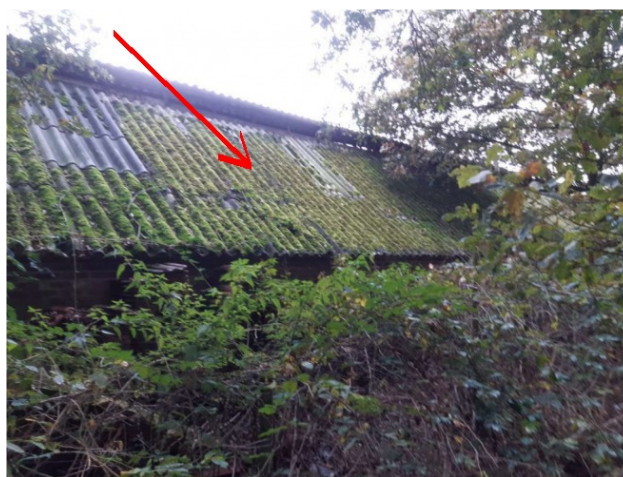
Bron 4

Op het dak en tafelnok van veeschuur 2 zijn asbesthoudende golfplaten aangetroffen (toepassing 4). De gemeten oppervlakte is m<sup>2</sup> dakoppervlak (exclusief overlap). Het mos op het dak van veeschuur 2 dient als asbestverdacht materiaal te worden beschouwd en moet gelijktijdig met de golfplaten worden verwijderd.

**Toepassing 4: Golfplaten op het dak en de tafelnok van veeschuur 2**

| <b>Locatie</b> | Veeschuur 2 | <b>Verdieping</b> | dak |
| <b>Monstercode</b> | M3* Veltkamp Milieu bv | <b>Soort materiaal</b> | cement |
| <b>Asbesthoudend</b> | ja | <b>Asbestsoort</b> | chrysotiel |
| <b>Analysecertificaat</b> | 18.007457/D | <b>Percentage</b> | 10-15% |
| <b>Hechtgebondenheid</b> | hechtgebonden | <b>Beschadiging</b> | licht |
| <b>Hoeveelheid</b> | 170 m <sup>2</sup> | <b>Bevestiging</b> | geschroefd |
| <b>Bereikbaarheid</b> | goed | <b>Risicoklasse</b> | 2 buitensanering |

| <b>Opmerkingen</b> | <p>Op het dak van veeschuur 2 zijn asbesthoudende golfplaten aangetroffen. De gemeten oppervlakte is m2 dakoppervlak (exclusief overlap). Verwijdering inclusief mos.</p> <p>Monster M3 is tijdens een eerder uitgevoerde inventarisatie aan de Langemaatsweg 16 in Manderveen genomen (rapport 18360 d.d. 07-06-2018 van Veltkamp Milieu bv).</p> |

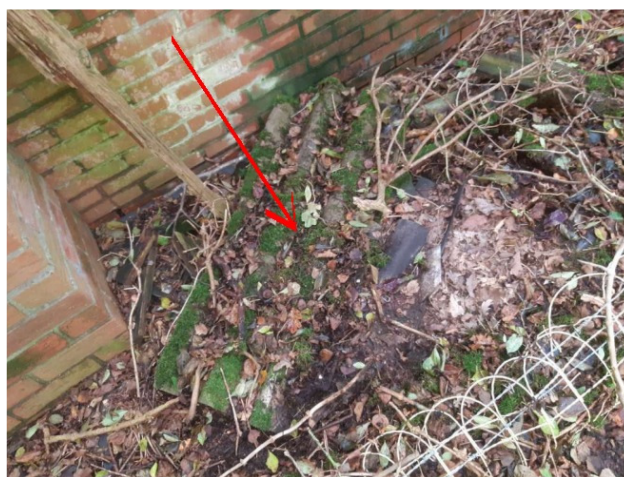
Bron 5-A

**Toepassing 5-A: Zwerfasbest achterzijde schuren**

| <b>Locatie</b> | Achterzijde schuren | <b>Verdieping</b> | begane grond |
| <b>Monstercode</b> | M2* Veltkamp Milieu bv | <b>Soort materiaal</b> | cement |
| <b>Asbesthoudend</b> | ja | <b>Asbestsoort</b> | chrysotiel |
| <b>Hechtgebondenheid</b> | hechtgebonden | <b>Beschadiging</b> | licht |
| <b>Hoeveelheid</b> | 2.5 m <sup>2</sup> | <b>Bevestiging</b> | los |
| <b>Bereikbaarheid</b> | goed | <b>Risicoklasse</b> | 1 buitensanering |

| <b>Opmerkingen</b> | Monster M2 is tijdens een eerder uitgevoerde inventarisatie aan de Langemaatsweg 16 in Manderveen genomen (rapport 18360 d.d. 07-06-2018 van Veltkamp Milieu bv). |

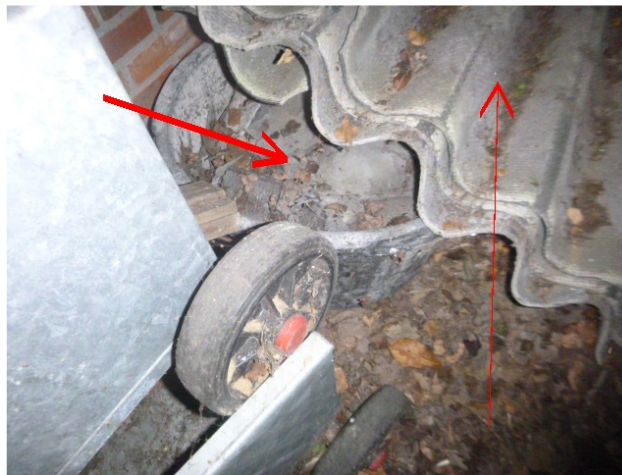
Bron 5-B

**Toepassing 5-B: zwerfasbest in veeschuur 1 (in kuip en losliggend)**

| <b>Locatie</b> | veeschuur 1 | <b>Verdieping</b> | begane grond |
| <b>Monstercode</b> | M2* Veltkamp Milieu bv | <b>Soort materiaal</b> | cement |
| <b>Asbesthoudend</b> | ja | <b>Asbestsoort</b> | chrysotiel |
| <b>Hechtgebondenheid</b> | hechtgebonden | <b>Beschadiging</b> | licht |
| <b>Hoeveelheid</b> | 5.5 m <sup>2</sup> | <b>Bevestiging</b> | los |
| <b>Bereikbaarheid</b> | goed | <b>Risicoklasse</b> | 1 binnensanering |

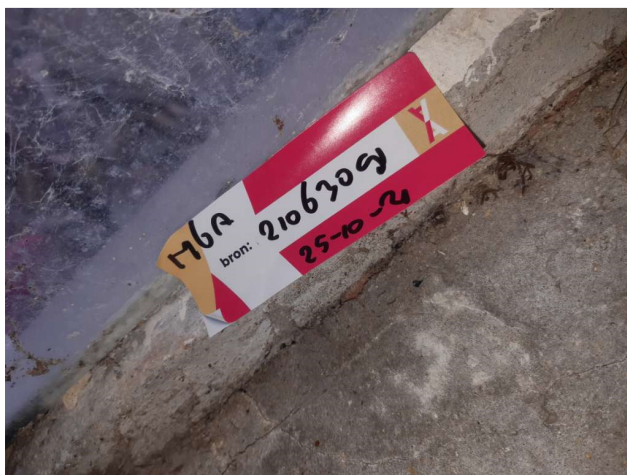
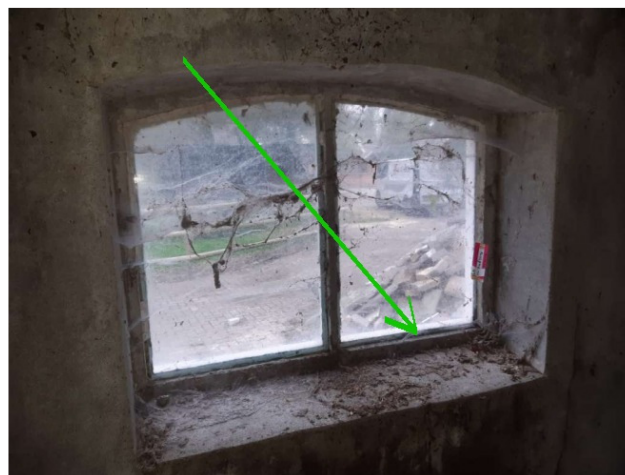
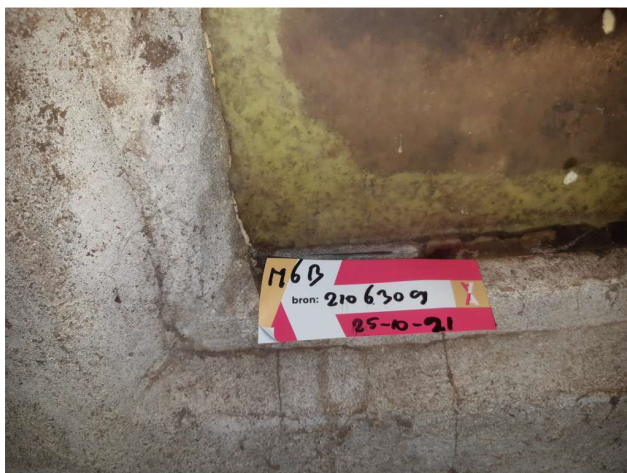
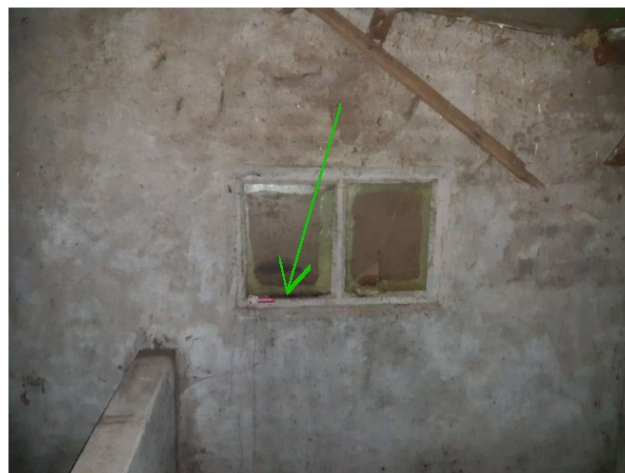
Bron 6

De stopverf in de betonramen van veeschuur 1 is asbestvrij (toepassing 6).

**Toepassing 6: Stopverf in betonramen veeschuur 1**

| <b>Asbesthoudend</b> | nee | <b>Asbestsoort</b> | n.v.t. |

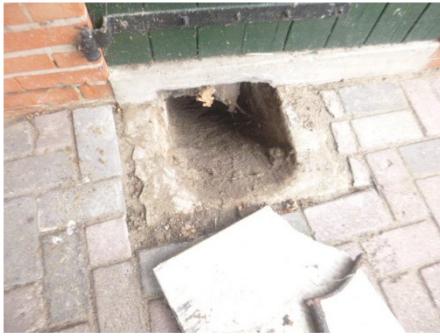
De mestkelders van veeschuur 1 waren afgesloten en gevuld met water of mest. Desbetreffende mestkelders zijn visueel rondom de betonroosters en bij het pompgat geïnspecteerd. Er is geen vermoeden van verborgen asbest bij de mestkelders.

Inspectie pompgat

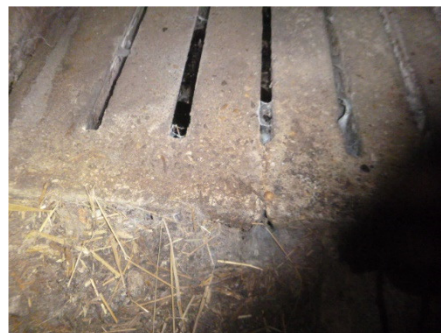
Inspectie mestkelder via roosters

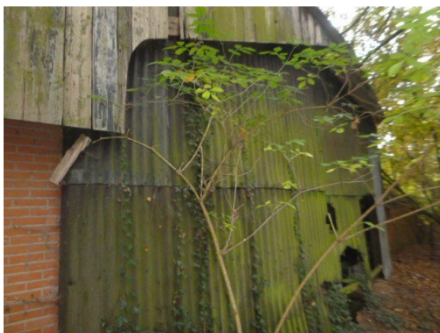
Aan de achterwand van veeschuur 1 zijn onduline platen aangetroffen (niet asbestverdacht).

Onduline beplating veeschuur 1

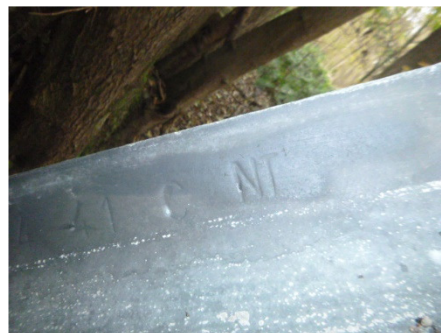
Achter de kapschuur is een asbestvrije NT-golfplaat aangetroffen (NT-stempel aanwezig).

NT-golfplaat achterzijde kapschuur
