# **RAPPORT ASBEST INVENTARISATIE**

**Locatie:**  
**Schapendijk 14**  
**7642 LR Wierden**

| Object-omschrijving: | 2 schuren |

| Rapportnummer: | 15003791A |

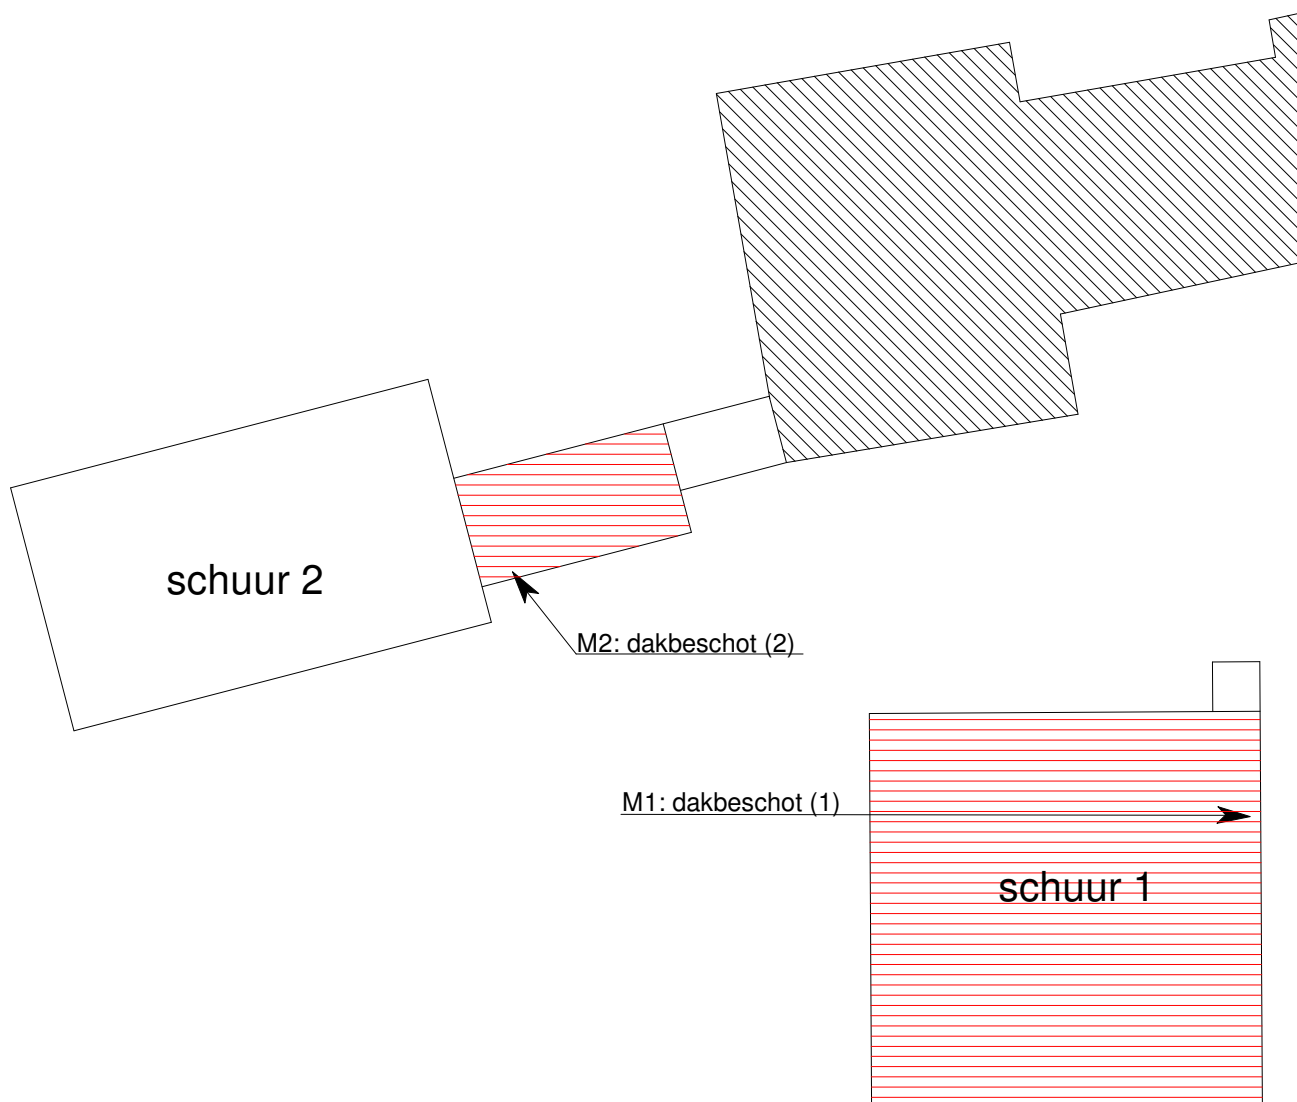
## Daken

De nummers achter de asbesthoudende toepassingen  
verwijzen naar de nummers uit tabel 7

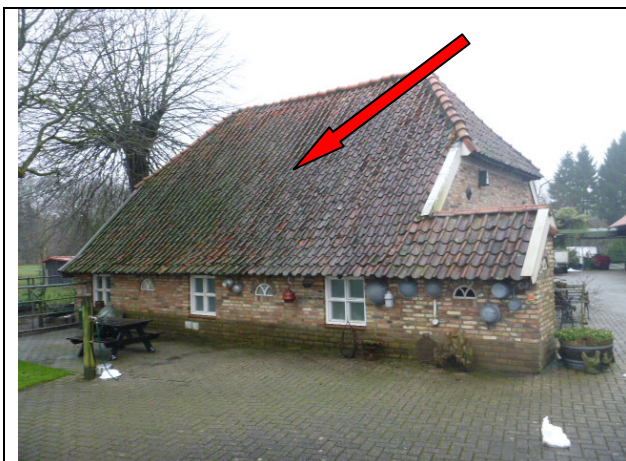
Er is asbesthoudend dakbeschot aangetroffen op het dak van schuur 1. (1)

| Nr. | Locatie | Ruimte | Toepassing | Omschrijving | Foto | Hoeveel-<br>heden | Monster | Binding | Soort | Bevestiging | Aantal |
|---|---|---|---|---|---|---|---|---|---|---|---|
| 1 | schuur 1 | dak | dakbeschot | vlakke plaat | 1 | 107 m <sup>2</sup> | M1 | H | chr 5-10% | gespijkerd | |

| Nr. | Locatie | Ruimte | Toepassing | Binnen /<br>Buiten | Verweerd | Beschadigd | Bereikbaar-<br>heid | Risico-<br>klasse | Opmerkingen |
|---|---|---|---|---|---|---|---|---|---|
| 1 | schuur 1 | dak | dakbeschot | buiten | licht | licht | goed | 2 | |

Foto 1: weergave bron 1.

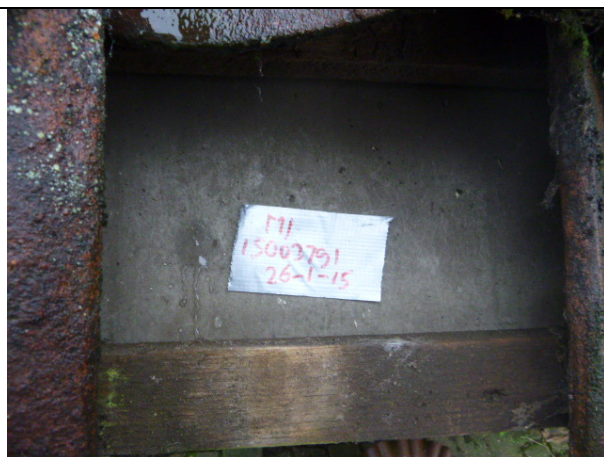
Foto 2: monsternamepunt bron 1.

| Monstercode | Naam | Eenheid | Chr. | Amo. | Cro. | Ant. | Tre. | Act. | Omschrijving materiaal | Hgb. |
|---|---|---|---|---|---|---|---|---|---|---|
| V150101339 | M1 dakbeschot | % (m/m) | 5-10 | <0,1 | <0,1 | <0,1 | <0,1 | <0,1 | Vlakke plaat | Ja |

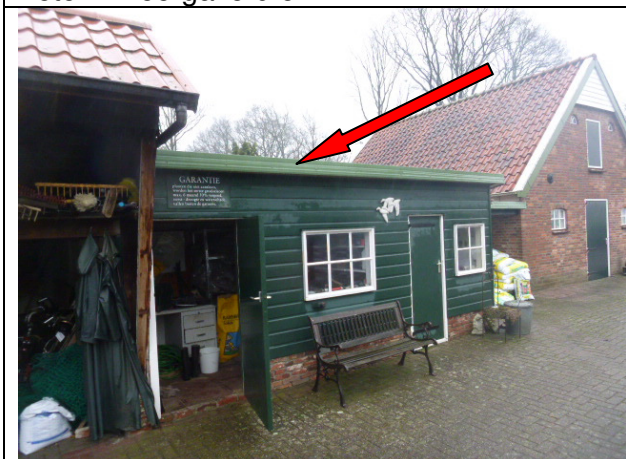
Er is asbesthoudend dakbeschot aangetroffen op gedeelte van het dak van schuur 2. (2)

| Nr. | Locatie | Ruimte | Toepassing | Omschrijving | Foto | Hoeveel-<br>heden | Monster | Binding | Soort | Bevestiging | Aantal |
|---|---|---|---|---|---|---|---|---|---|---|---|
| 2 | schuur 2 | dak | dakbeschot | vlakke plaat | 3 | 11 m <sup>2</sup> | M2 | H | chr 5-10% | gespijkerd | |

| Nr. | Locatie | Ruimte | Toepassing | Binnen /<br>Buiten | Verweerd | Beschadigd | Bereikbaar-<br>heid | Risico-<br>klasse | Opmerkingen |
|---|---|---|---|---|---|---|---|---|---|
| 2 | schuur 2 | dak | dakbeschot | buiten | nee | nee | goed | 2 | |

Foto 3: weergave bron 2.

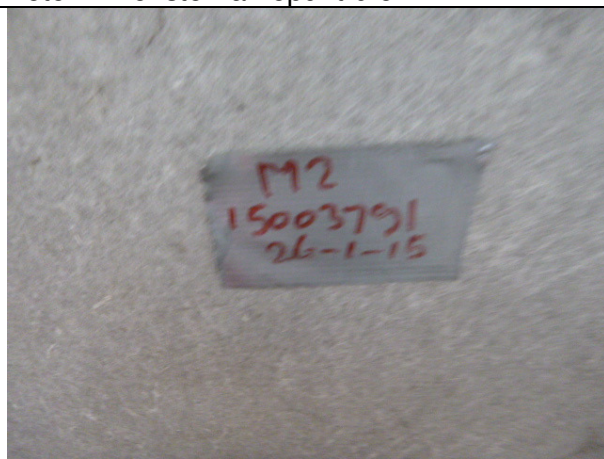
Foto 4: monsternamepunt bron 2.

| Monstercode | Naam | Eenheid | Chr. | Amo. | Cro. | Ant. | Tre. | Act. | Omschrijving materiaal | Hgb. |
|---|---|---|---|---|---|---|---|---|---|---|
| V150101340 | M2 dakbeschot | % (m/m) | 5-10 | <0,1 | <0,1 | <0,1 | <0,1 | <0,1 | Vlakke plaat | Ja |

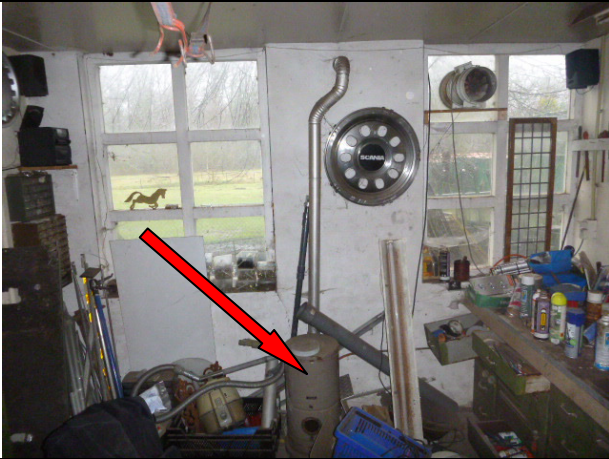
| Locatie | Omschrijving | Merk en type | Bouwjaar | Asbesthoudend? |
|---|---|---|---|---|
| schuur 1 | gaskachel 2x | Pelgrim | ? | verdacht |

| | gebouw:<br>locatie:<br>soort:<br>merk en type:<br>opmerkingen: | schuur 1<br>begane grond<br>gaskachel<br>Pelgrim<br>asbestverdacht |

Tijdens de visuele inspectie zijn 3 verwarmingstoestellen aangetroffen. Geadviseerd wordt om aangetroffen asbestverdachte verwarmingstoestellen als asbesthoudend te behandelen en af te voeren. Asbesthoudende verwarmingstoestellen dienen onder klasse 1 asbestsanering te worden verwijderd.

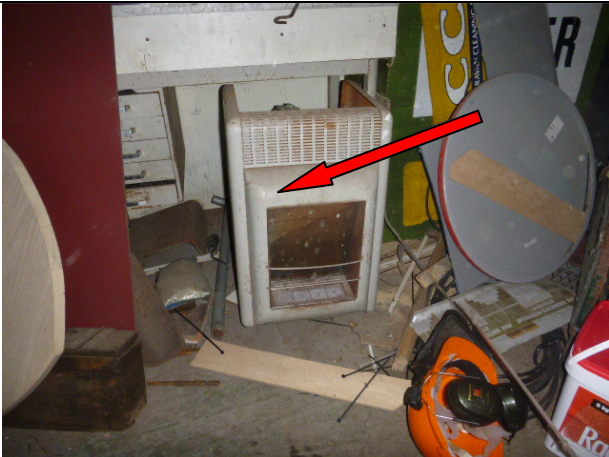
| Locatie | Omschrijving | Merk en type | Bouwjaar | Asbesthoudend? |
|---|---|---|---|---|
| schuur 1 | gaskachel | ? | ? | verdacht |

| Foto 5<br> | gebouw:<br>locatie:<br>soort:<br>merk en type:<br>opmerkingen: | schuur 1<br>begane grond<br>gaskachel<br>?<br>asbestverdacht |

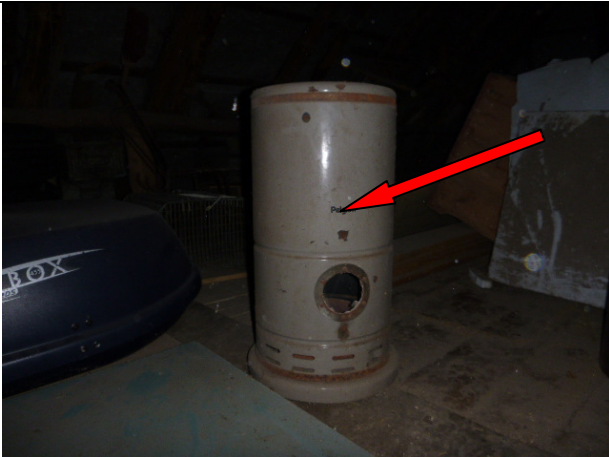
| Foto 6<br> | gebouw:<br>locatie:<br>soort:<br>merk en type:<br>opmerkingen: | schuur 1<br>zolder<br>gaskachel<br>Pelgrim<br>asbestverdacht |
