## MEMO

Aan : Autobedrijf Zwijnenberg B.V.  
Contactpersoon : T.a.v. heer J. Zwijnenberg  
Van : Ortageo Noordoost B.V.  
Gerben Klein Teeselink  
Betreft : Vriezenveensweg 7b in Wierden  
Volgnummer : 212080/M01  
Datum : 9 januari 2020

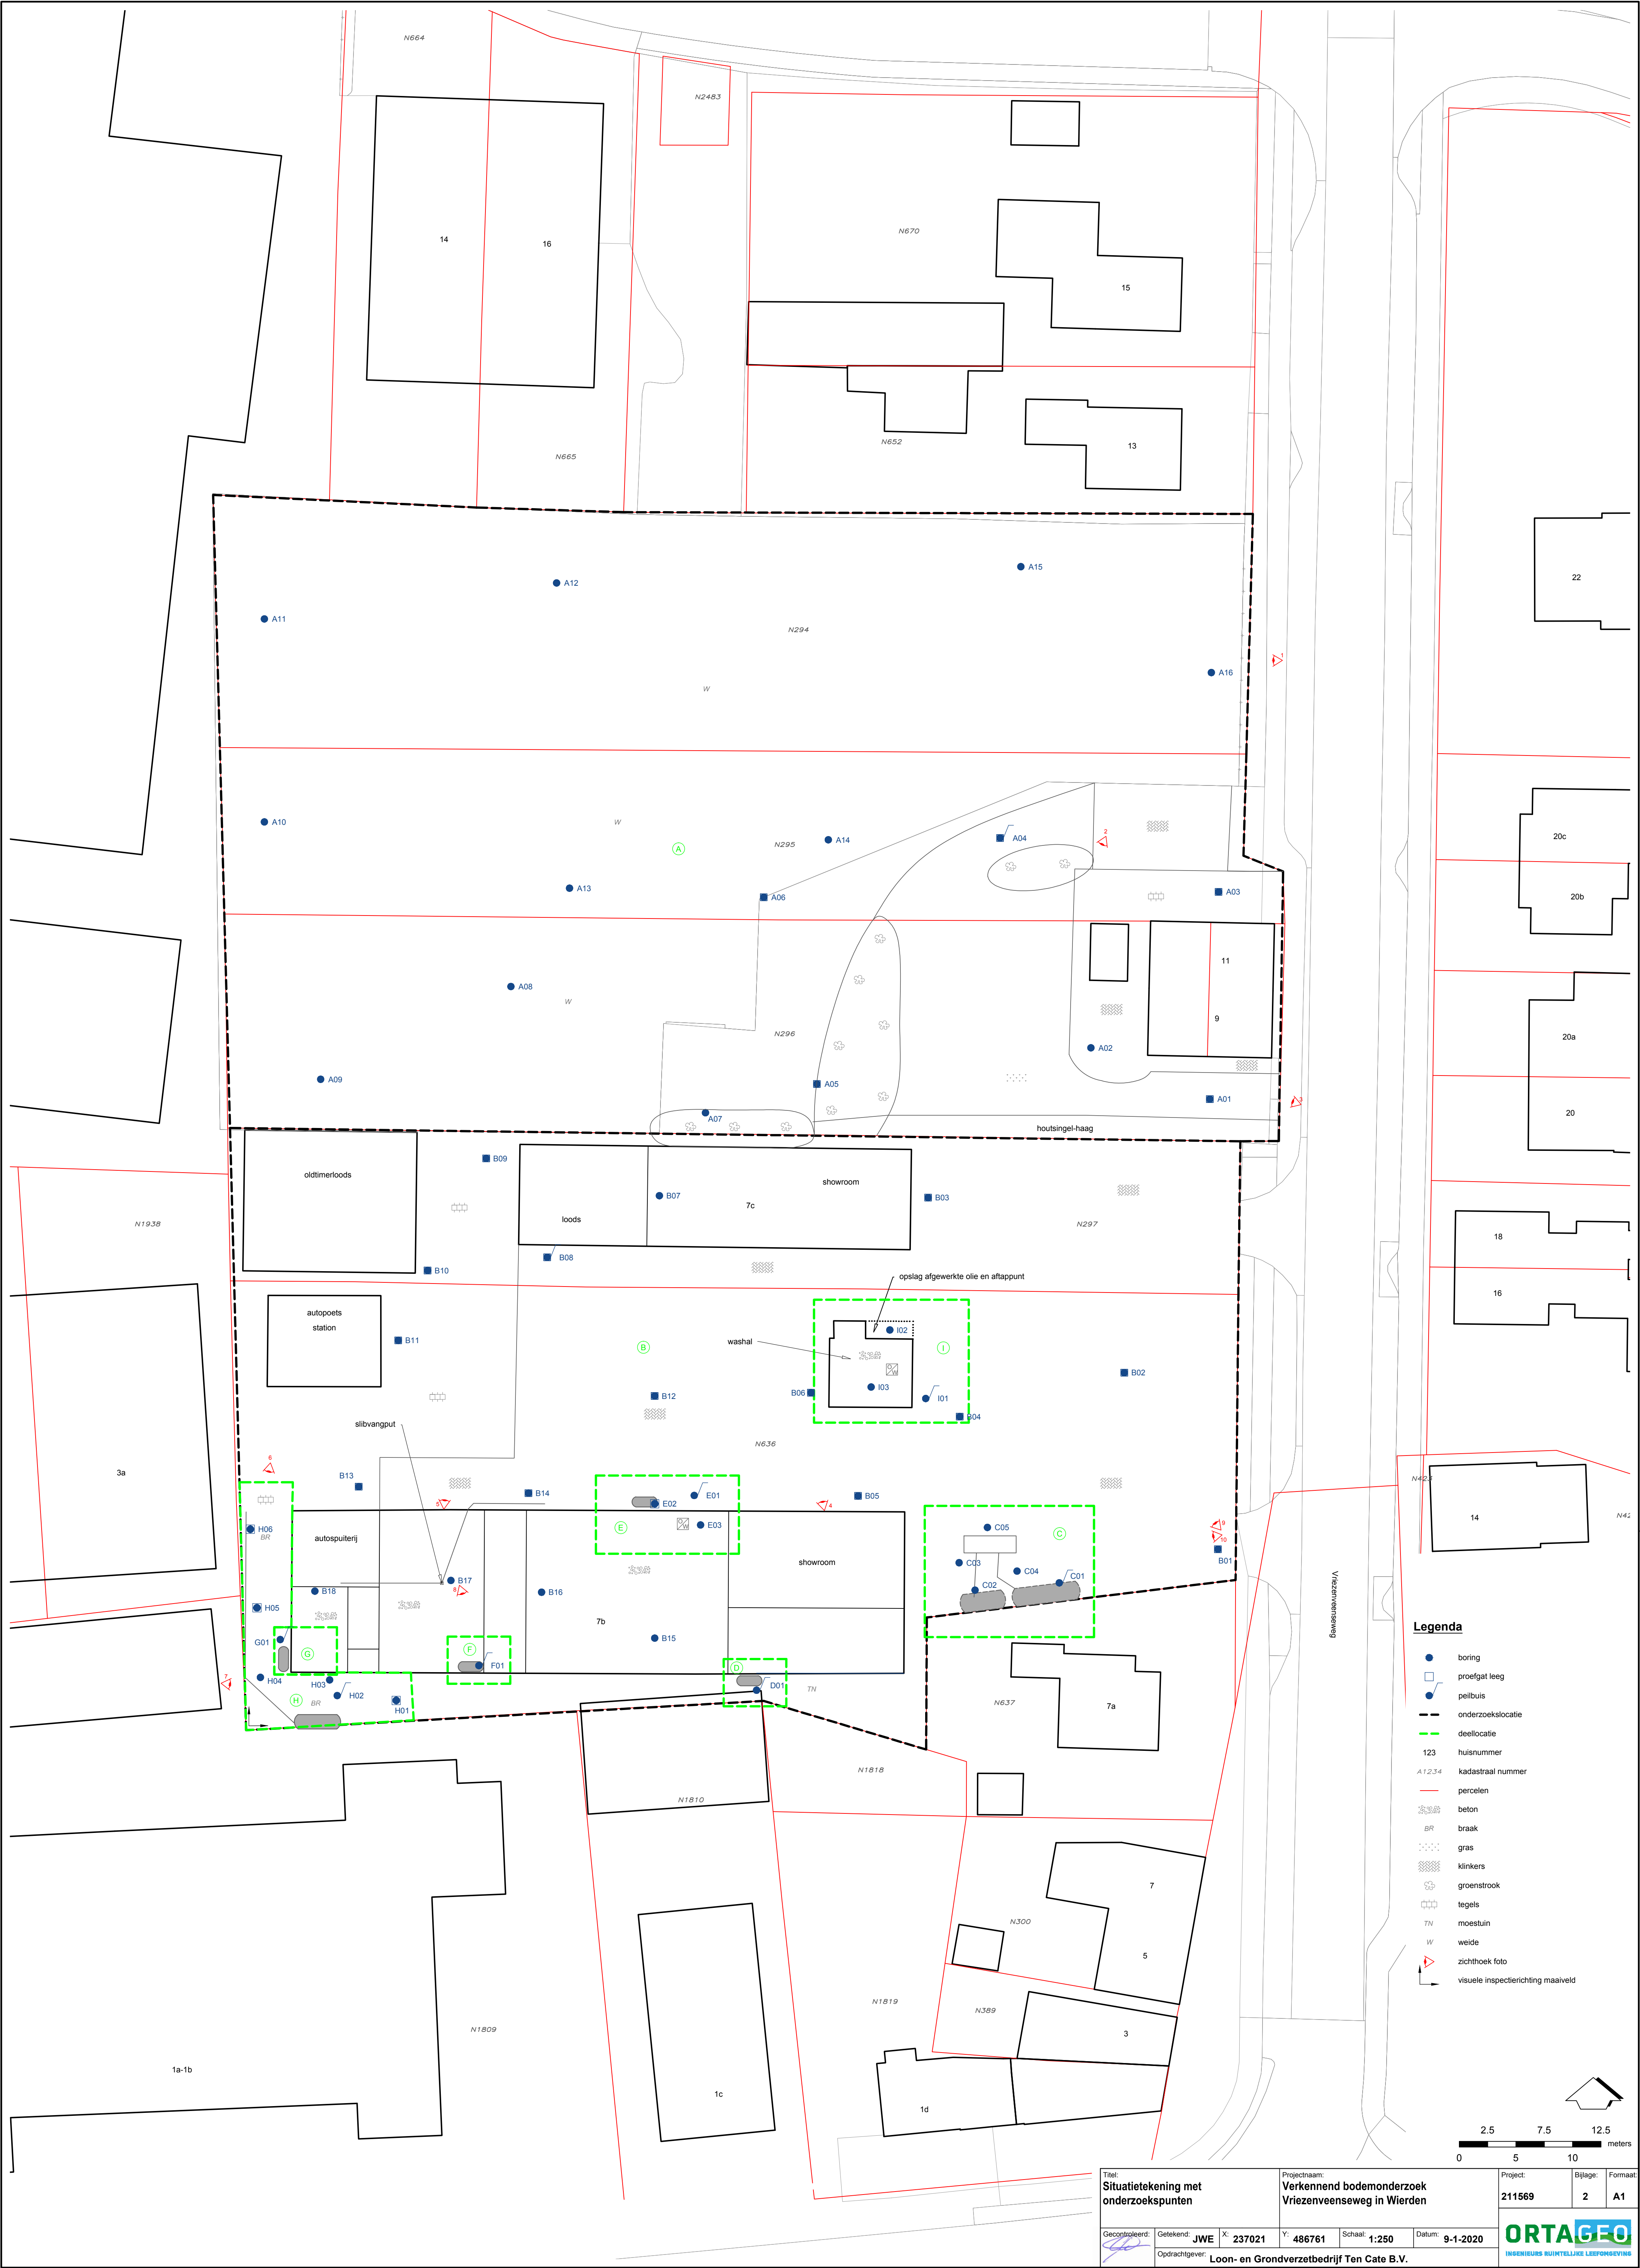
- deellocatie D. De positie van de peilbuis (D01) is niet correct ingetekend. De peilbuis bevindt zich aan de verkeerde zijde van de gevel en is niet inpandig maar uitpandig geplaatst. De juiste positie is aangegeven op bijgevoegde tekening. De peilbuis bevindt zich zuidoostelijk op minder dan een halve meter van de voormalige tank;

- deellocatie I. De deellocatie omvat zowel de locatie van een olie-water-afscheider als voormalige opslag van afgewerkte olie. De peilbuis bevindt zich op maximaal drie meter afstand ten zuidoosten van de olie-waterafscheider. Ter plaatse van de voormalige opslag is wel een boring (I02) verricht maar kon geen peilbuis worden geplaatst door de aanwezigheid van puin. Voorgenoemde peilbuis bevindt zich echter ook stroomafwaarts van deze locatie op circa vijf meter. Op circa vier meter is een boring zuidelijk ervan geplaatst waar visueel geen bijzonderheden zijn geconstateerd die duiden op een verontreiniging als gevolg van lekkage/morsing. De boringen I02 en I03 blijken niet (correct) te zijn vermeld op de tekening en zijn alsnog op de juiste positie aangegeven op bijgevoegde tekening.
