**Rapportage asbestinventarisatie  
conform certificatieschema asbestinventarisatie en asbestverwijdering**

**Projectnummer: 18083591**

**De 5 schuren aan de Weitakkersweg 1 te Enter**

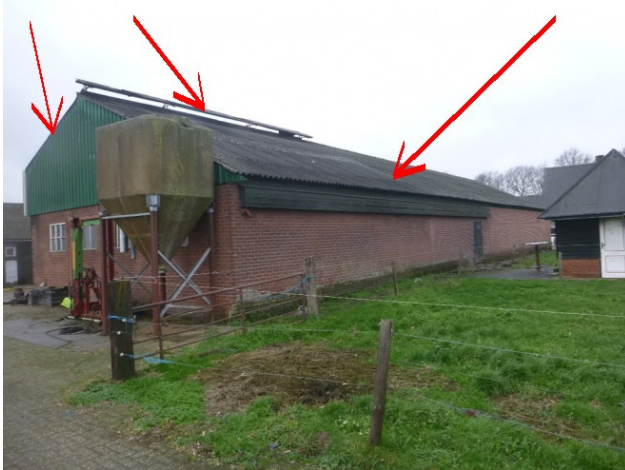
bron 1

**Toepassing 1: golfplaat schuur 2 en 3**

| <b>Locatie</b> | schuur 2 en 3 | <b>Verdieping</b> | dak |
| <b>Asbesthoudend</b> | ja | <b>Asbestsoort</b> | chrysotiel |
| <b>Hechtgebondenheid</b> | hechtgebonden | <b>Beschadiging</b> | licht |
| <b>Bereikbaarheid</b> | goed | <b>Risicoklasse</b> | 2 buitensanering |

| <b>Opmerkingen</b> | <p>De gemeten oppervlakte is m2 dakoppervlak inclusief de ventilatienok.</p> <p>De stal (schuur 2) is van binnen geheel geïsoleerd met isolatieplaten. Schuur 3 heeft geen isolatie.</p> |

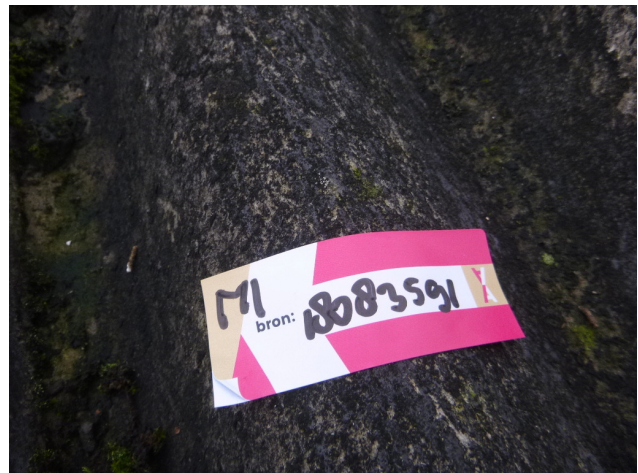
monsternamepunt bron 1

| <b>Monstercode</b> | M1 | <b>Soort materiaal</b> | cement |
| <b>Analysecertificaat</b> | STL.125174 | <b>Percentage</b> | 10-15% |

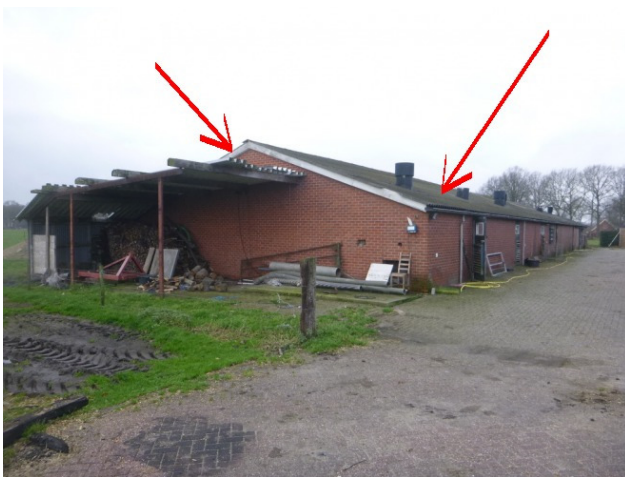
bron 2

**Toepassing 2: golfplaat schuur 4 en 5**

| <b>Locatie</b> | schuur 4 en 5 | <b>Verdieping</b> | dak |
| <b>Asbesthoudend</b> | ja | <b>Asbestsoort</b> | chrysotiel |
| <b>Hechtgebondenheid</b> | hechtgebonden | <b>Beschadiging</b> | licht |
| <b>Bereikbaarheid</b> | goed | <b>Risicoklasse</b> | 2 buitensanering |

| <b>Opmerkingen</b> | <p>De gemeten oppervlakte is m2 dakoppervlak.</p> <p>De stal (schuur 4 en 5) is van binnen geïsoleerd met isolatieplaten.</p> |

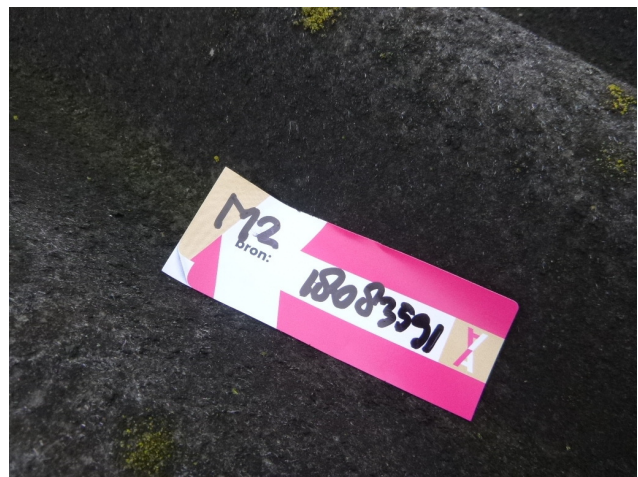
monsternamepunt bron 2

| <b>Monstercode</b> | M2 | <b>Soort materiaal</b> | cement |
| <b>Analysecertificaat</b> | STL.125174 | <b>Percentage</b> | 10-15% |

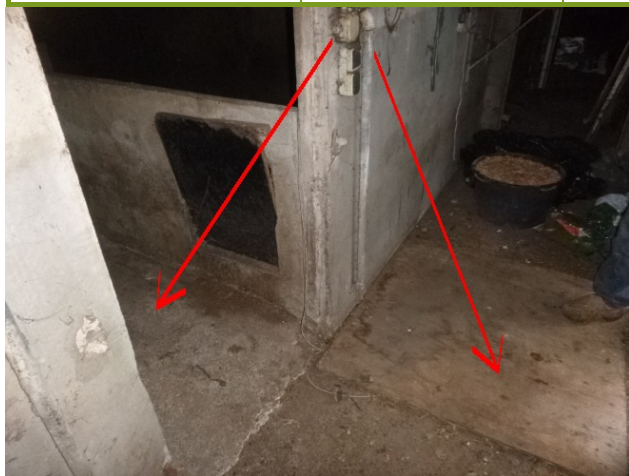
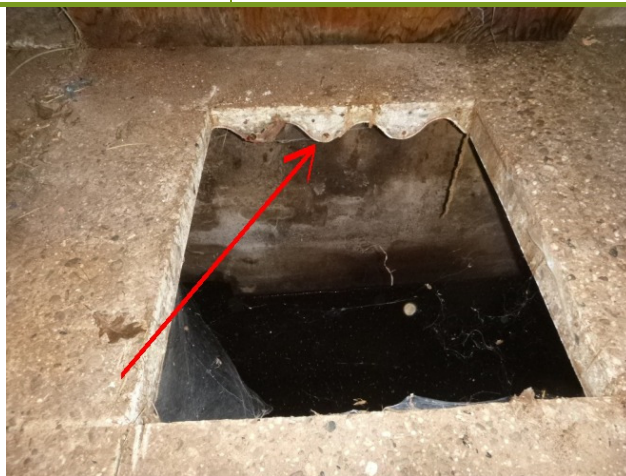
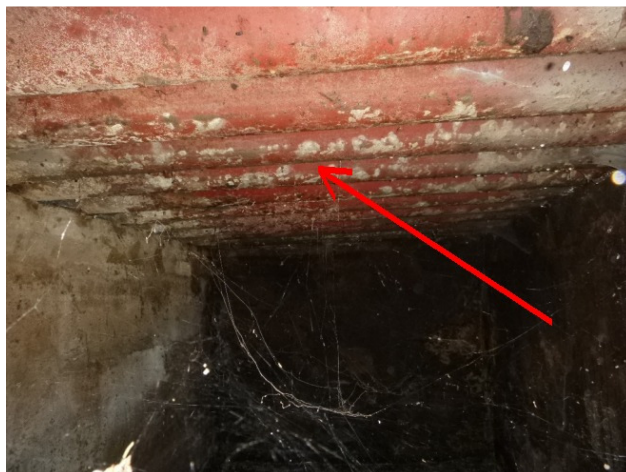
bron 3

De varkensstal (schuur 4 en 5) is nagenoeg geheel onderkelderd. Bij de bouw van de mestkelders is in schuur 5 asbesthoudende verloren bekisting toegepast. Volgens de heer Pluimers is in schuur 4 geen verloren bekisting toegepast. De mestkelders waren afgesloten en gevuld met water of mest. Bij de pompgaten en rondom de betonroosters van de mestkelders is wel geïnspecteerd op aanwezigheid van asbestverdachte materialen. Er is verder geen vermoeden van verborgen asbest in de mestkelders.

**Toepassing 3: golfplaat (verloren bekisting)**

| <b>Locatie</b> | schuur 5 | <b>Verdieping</b> | begane grond/mestkelders |
| <b>Asbesthoudend</b> | ja | <b>Asbestsoort</b> | chrysotiel; crocidoliet |
| <b>Hechtgebondenheid</b> | hechtgebonden | <b>Beschadiging</b> | licht |
| <b>Hoeveelheid</b> | 75 m <sup>2</sup> | <b>Bevestiging</b> | in beton gestort |
| <b>Bereikbaarheid</b> | goed | <b>Risicoklasse</b> | 2A buitensanering |

Omdat het saneren van de asbesthoudende verloren bekisting in een binnensituatie uit bouwkundig oogpunt nagenoeg niet mogelijk is, wordt geadviseerd om voor aanvang van de sanering een hogere veiligheidskundige in te schakelen om de situatie ter plekke te bekijken. Mogelijk kan een andere (veiligere) werkwijze worden gekozen.

| <b>Opmerkingen</b> | Omdat het saneren van de asbesthoudende verloren bekisting in een binnensituatie uit bouwkundig oogpunt nagenoeg niet mogelijk is, wordt geadviseerd om voor aanvang van de sanering een hogere veiligheidskundige in te schakelen om de situatie ter plekke te bekijken. Mogelijk kan een andere (veiligere) werkwijze worden gekozen. |

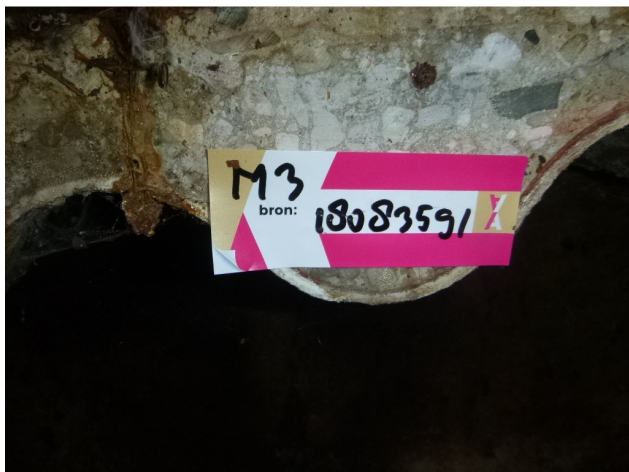
monsternamepunt bron 3

| <b>Monstercode</b> | M3 | <b>Soort materiaal</b> | cement |
| <b>Analysecertificaat</b> | STL.125174 | <b>Percentage</b> | 10-15%; 2-5% |

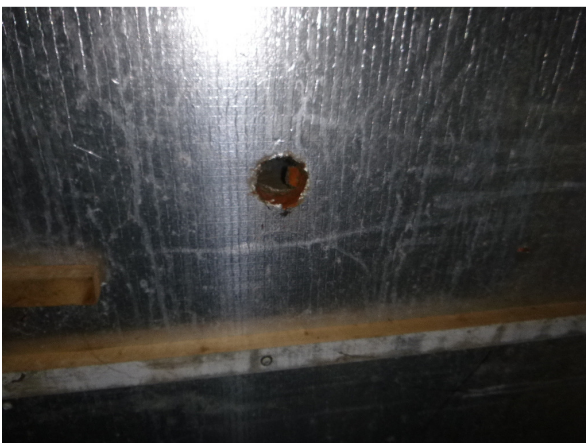
De daken van de schuren 2, 4 en 5 zijn geheel geïsoleerd met isolatieplaten. Hierachter kon niet worden geïnspecteerd. Er is geen vermoeden van asbestverdachte materialen tussen deze isolatieplaten en de asbesthoudende golfplaten. De gemeten oppervlakte is m2 dakoppervlak en bij schuur 2 is dit inclusief de ventilatienok. Het dak van schuur 3 is niet geïsoleerd.

isolatieplaten binnenkant dak

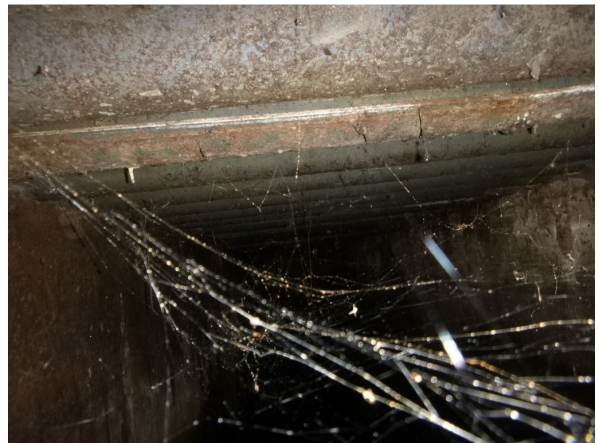
inspectie in mestkelder (verloren bekisting) schuur 5

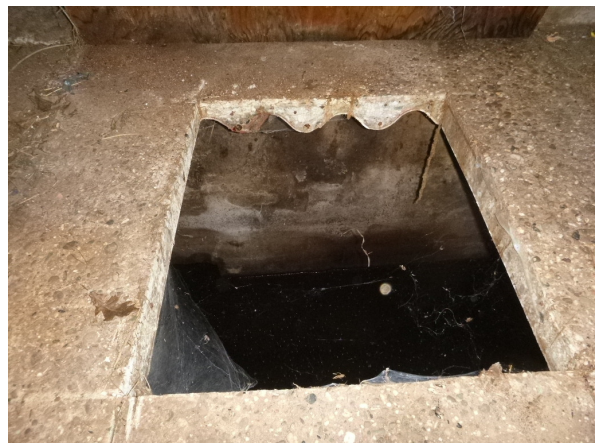
gezaagde uitsparing in vloer (verloren bekisting schuur 5)

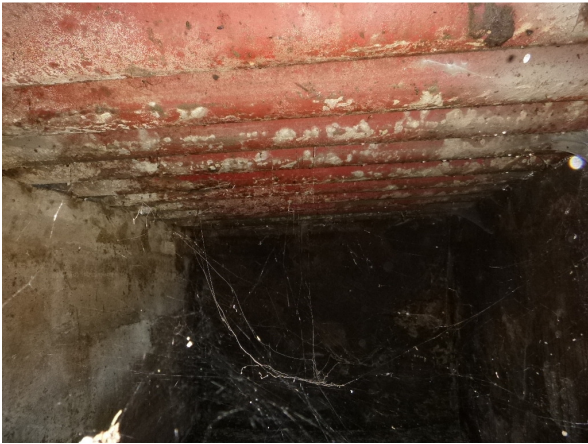
verloren bekisting in mestkelders schuur 5  
(asbesthoudend)
