**Inspectierapport**

conform NEN2990+C1:2020

Opdrachtcode Eurofins Asbestos Inspections: A230501039A

| Locatie adres | Rijssenseweg 32a Enter |

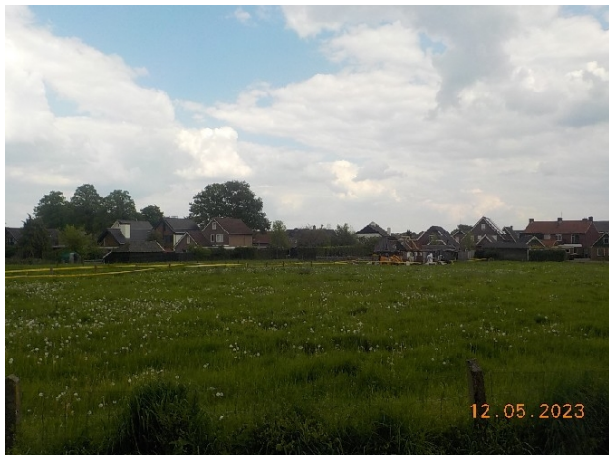
1. Overzichtsfoto

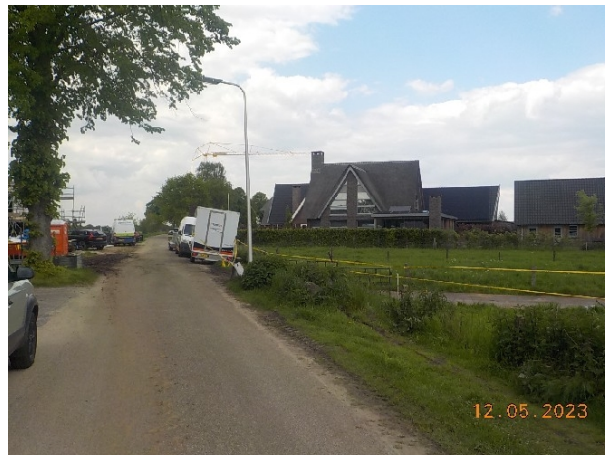
2. Deco

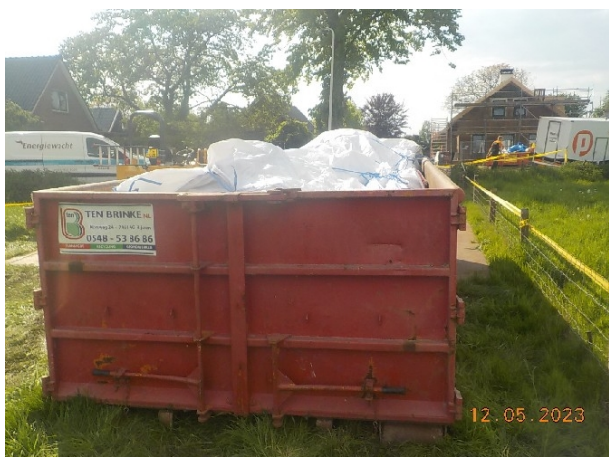
3. Container verpakt asbest

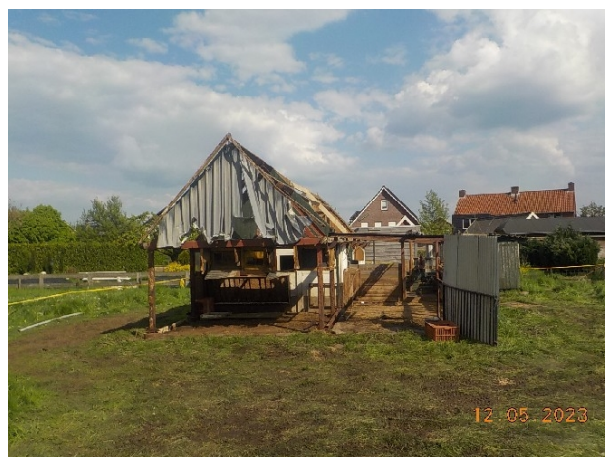
4. Locatie verwijderd asbest

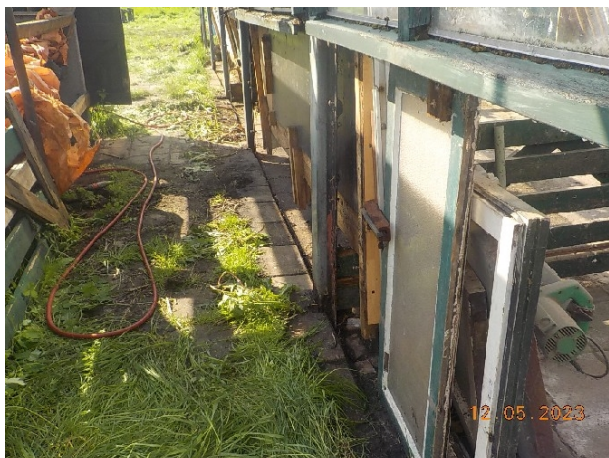
5. Locatie verwijderd asbest

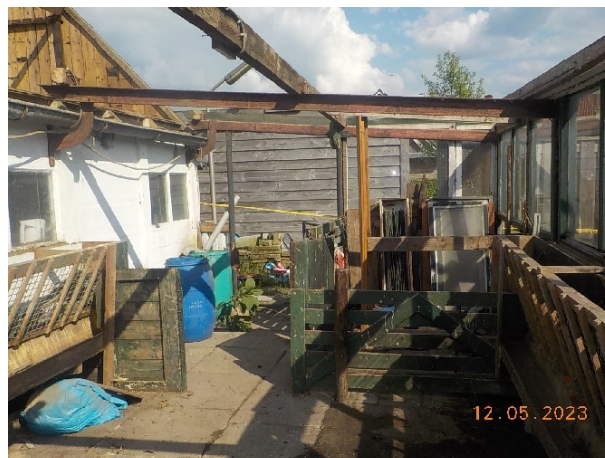
6. Locatie verwijderd asbest

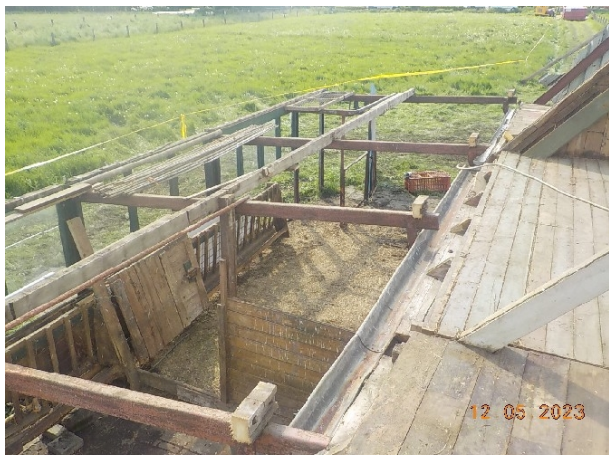
7. Locatie verwijderd asbest
