**Volledige Asbestinventarisatie Type A van een woning met bedrijfsgebouwen.**

Projectnummer : 14-09-03

Woning met bedrijfsgebouwen  
Kleine Veerweg 10  
8016 PB Zwolle  
Gemeente Zwolle

## 1. Titelblad

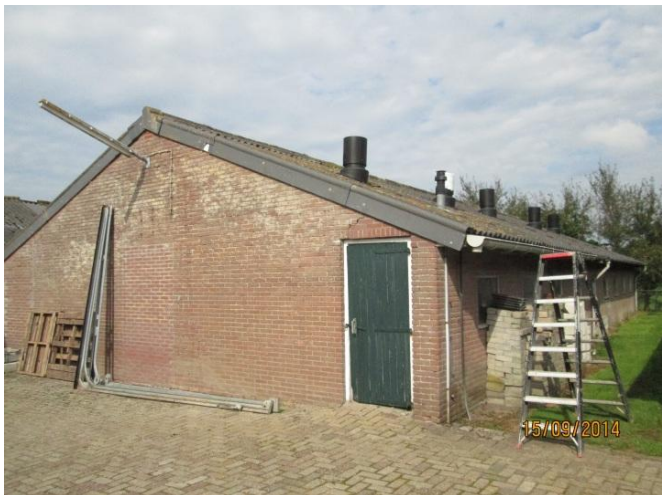
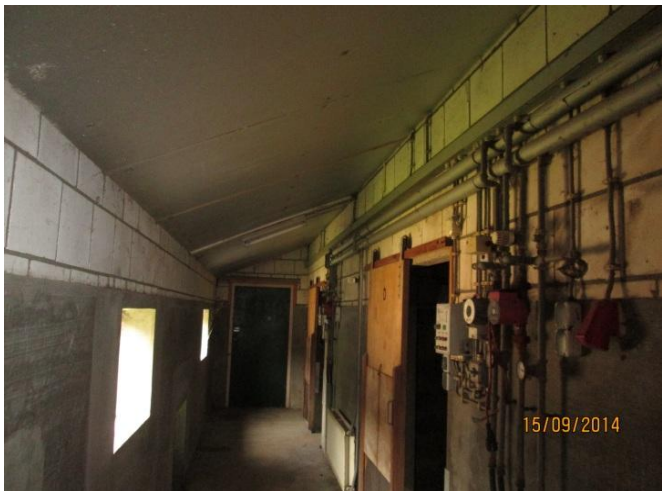
| Code: 140903-02 | Beschrijving locatie/ toepassing: Asbesthoudende golfplaten op het dak van schuur 2 | |
| Materiaalmonster:<br>Doc: 1413496/6/1.1<br>MM02<br>CHR: 10-15 %<br>Hecht gebonden | | Opmerkingen: |
| Materiaal:<br>Golfplaten ca. 225 m²<br>Nokstukken 20 m¹<br>Gevel stukken 22,40 m¹ | Foto 03 | |
| Toestand:<br>Licht verweerd<br>Niet beschadigd | | |
| Bereikbaarheid:<br>Binnen werkbereik<br><br>Risicoklasse: 2 | Foto 04 | |

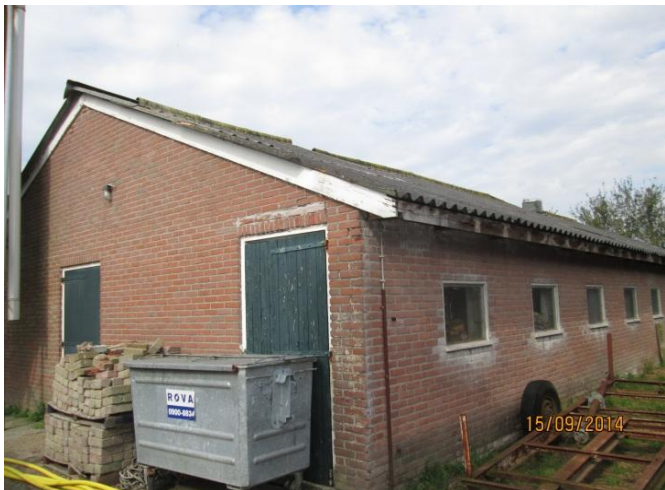
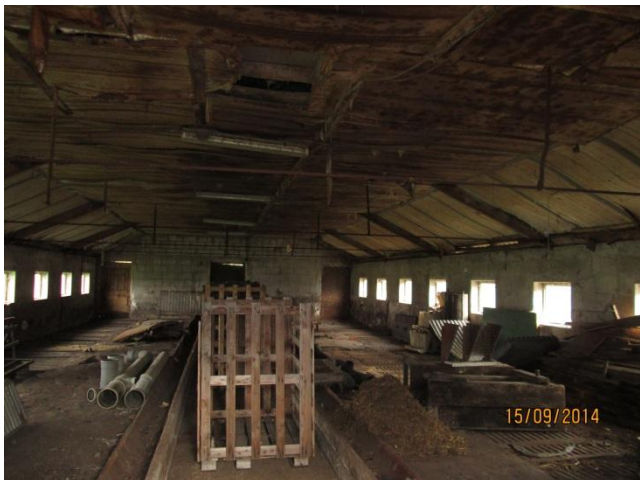
| Code: 140903-03 | Beschrijving locatie/ toepassing: Asbesthoudende golfplaten op het dak van schuur 3 | |
| Materiaalmonster:<br>Doc: 1413496/6/1.1<br>MM03<br>CHR: 15-30 %<br>Hecht gebonden | | Opmerkingen: |
| Materiaal:<br>Golfplaten ca. 225 m²<br>Nokstukken 20 m¹<br>Gevel stukken 22,40 m¹ | Foto 05 | |
| Toestand:<br>Licht verweerd<br>Niet beschadigd | | |
| Bereikbaarheid:<br>Binnen werkbereik<br><br>Risicoklasse: 2 | Foto 06 | |

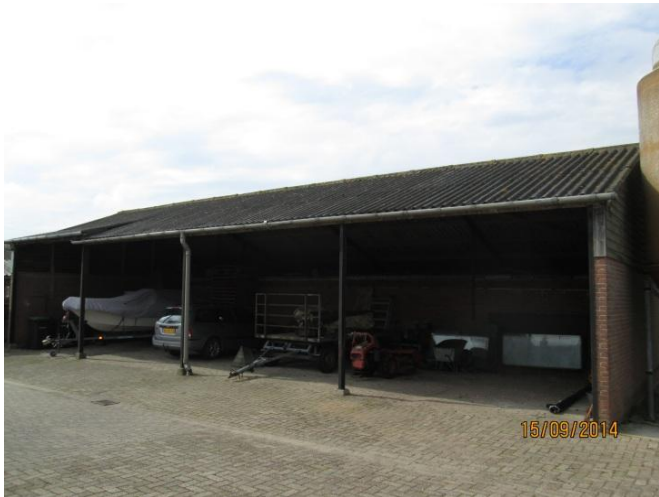
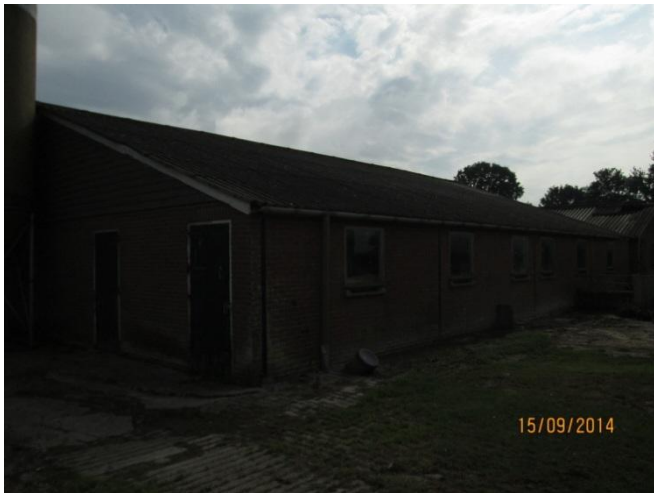
| Code: 140903-04 | Beschrijving locatie/ toepassing: Asbesthoudende golfplaten op het dak van schuur 4 | |
| Materiaalmonster:<br>Doc: 1413496/6/1.1<br>MM04<br>CHR: 10-15 %<br>Hecht gebonden | <br>Foto 07 | Opmerkingen: |
| Materiaal:<br>Golfplaten ca. 224 m <sup>2</sup><br>Nokstukken 17,50 m <sup>1</sup><br>Gevel stukken 25,60 m <sup>1</sup> | | |
| Toestand:<br>Licht verweerd<br>Niet beschadigd | | |
| Bereikbaarheid:<br>Binnen werkbereik<br><br>Risicoklasse: 2 | | |

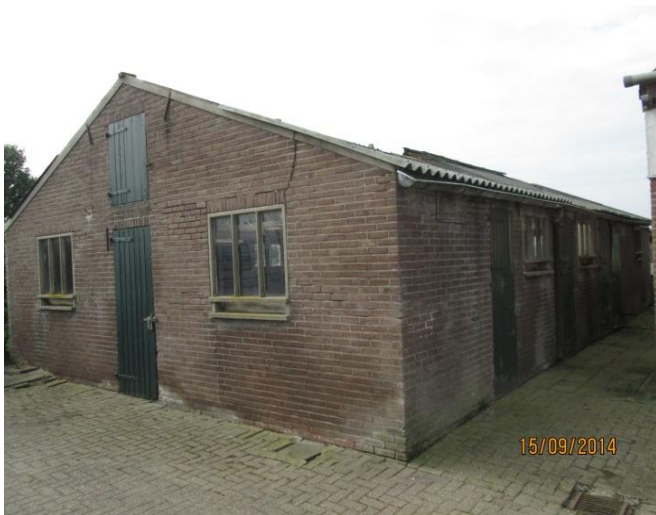
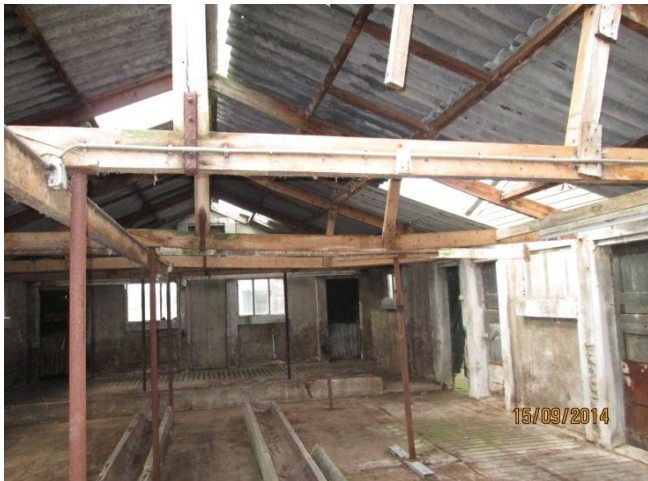
| Code: 140903-05 | Beschrijving locatie/ toepassing: Asbesthoudende golfplaten op het dak van schuur 5 | |
| Materiaalmonster:<br>Doc: 1413496/6/1.1<br>MM05<br>CHR: 10-15 %<br>CRO: 2 – 5 %<br>Hecht gebonden | <br>Foto 09 | Opmerkingen: |
| Materiaal:<br>Golfplaten ca. 120 m²<br>Nokstukken 14 m¹ | | |
| Toestand:<br>Licht verweerd<br>Niet beschadigd | | |
| Bereikbaarheid:<br>Binnen werkbereik<br><br>Risicoklasse: 2 | | |

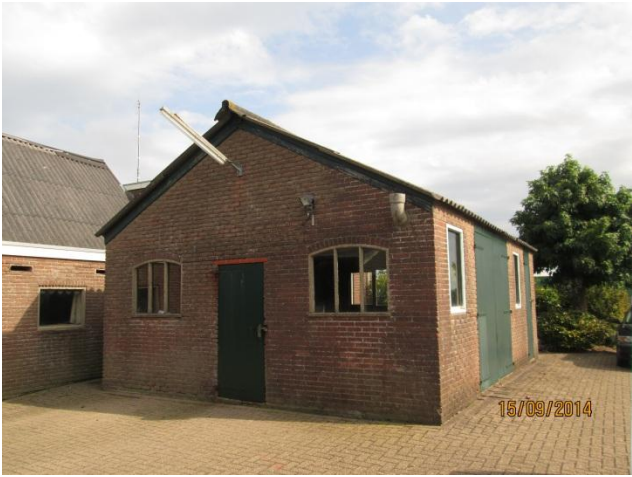
| Code: 140903-06 | Beschrijving locatie/ toepassing: Asbesthoudende golfplaten op het dak van schuur 6 | |
| Materiaalmonster:<br>Doc: 1413496/6/1.1<br>MM06<br>CHR: 10-15 %<br>AMO: 0,1 – 2 %<br>Hecht gebonden | <p>Foto 11</p> | Opmerkingen: |
| Materiaal:<br>Golfplaten ca. 54 m <sup>2</sup><br>Nokstukken 8 m <sup>1</sup> | | |
| Toestand:<br>Licht verweerd<br>Niet beschadigd | | |

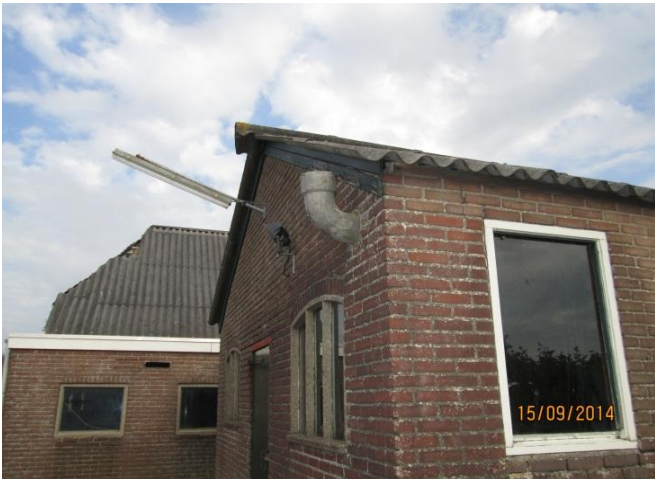
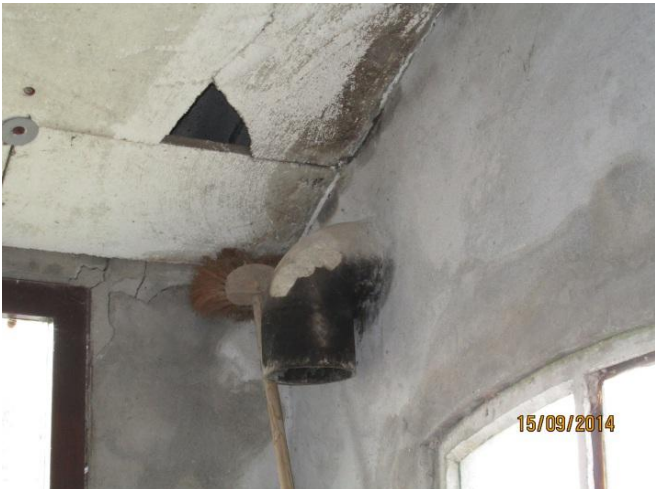
| Code: 140903-07 | Beschrijving locatie/ toepassing: Asbesthoudende muurdoorvoer schuur 6 | |
| Materiaalmonster:<br>Doc: 1413496/6/1.1<br>MM07<br>CHR: 15-30 %<br>AMO: 2 – 5 %<br>Niet Hecht gebonden | <br>Foto 12 | <b>Opmerkingen:</b><br><br>Het materiaalmonster is genomen in de binnenbocht van de buis aan de buitenzijde van de gevel. Dit deel is ernstig verweerd waardoor er niet hecht gebonden uit de analyse van het materiaalmonster komt. De buis kan na loshakken uit de muur als een geheel onder risicoklasse2 worden verwijderd als eerst de buitenbocht is ingeplakt. |
| Materiaal:<br>Vormstukken /bochten<br>2 stuks | | |
| Toestand:<br>Buiten ernstig verweerd<br>Niet beschadigd | | |
| Bereikbaarheid:<br>Binnen werkbereik<br><br>Risicoklasse: 1 | | |

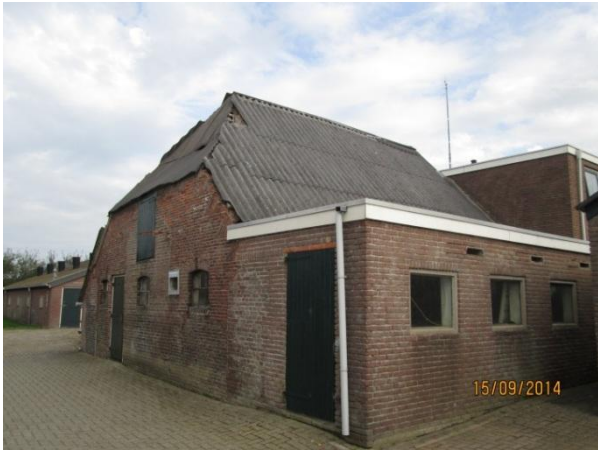
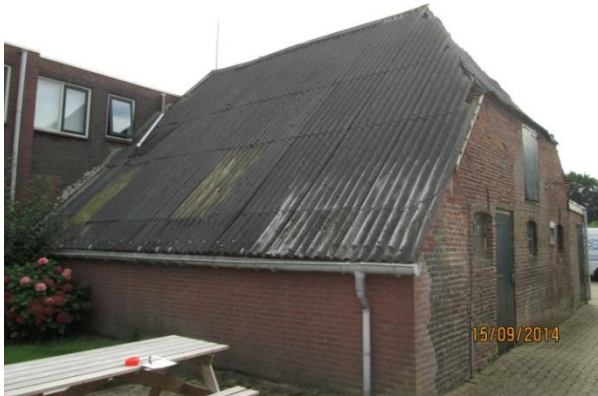
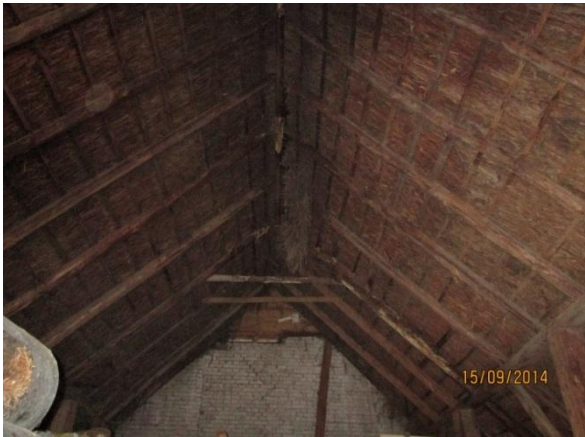
| <p><u>Code: 140903-08</u></p> | <p>Beschrijving locatie/ toepassing: Asbesthoudende golfplaten op het dak van het achterste deel van de boerderij</p> | |
| <p>Materiaalmonster:<br/>Doc: 1413496/6/1.1<br/>MM06<br/>CHR: 10-15 %<br/>AMO: 0,1 –2 %<br/>Hecht gebonden</p> | <p>Foto 14</p><br> <p>Foto 15</p><br> <p>Foto 16</p> | <p><b>Opmerkingen:</b></p> <p>Het riet als isolatiemateriaal op het dak onder de golfplaten dient als asbest besmet te worden gesaneerd en afgevoerd.</p> <p>Het latwerk op de sporen van de kap zijn dermate slecht dat deze niet betreden kunnen worden.</p> |
| <p>Materiaal:<br/>Golfplaten ca. 118 m<sup>2</sup><br/>Nokstukken 8 m<sup>1</sup></p> | | |
| <p>Toestand:<br/>Licht verweerd<br/>Niet beschadigd</p> | | |

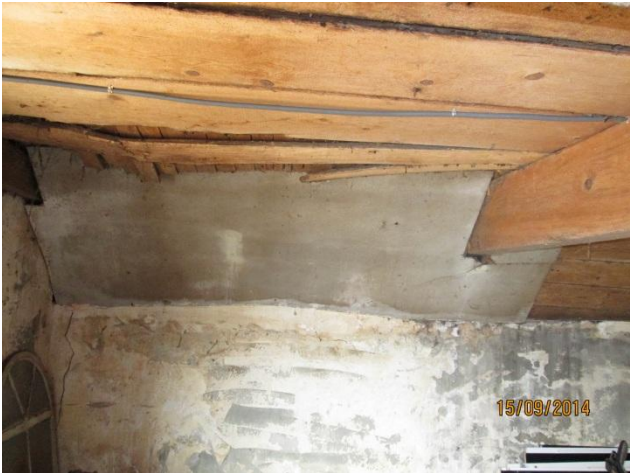
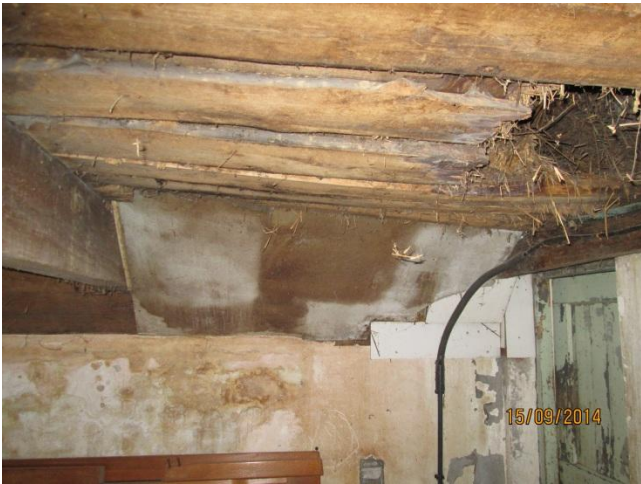
| <u>Code: 140903-09</u> | Beschrijving locatie/ toepassing: Asbesthoudende vlakke platen tegen de onderzijde van het dak aan een langsgevel op de deel van de boerderij | |
| Materiaalmonster:<br>Doc: 1413496/6/1.1<br>MM 09<br>CHR: 2-5 %<br><br>Hecht gebonden | | Opmerkingen: |
| Materiaal:<br>2 vlakke platen<br>Ca: 2,4 m² per stuk<br>Totaal ca. 4,8 m² | Foto 17 | |
| Toestand:<br>Niet verweerd<br>Licht beschadigd | | |
| Bereikbaarheid:<br>Binnen werkbereik<br><br>Risicoklasse: 2 | Foto 18 | |

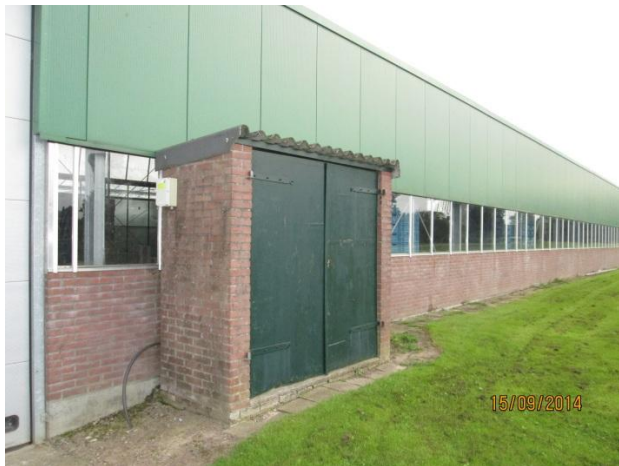
| Code: 140903-10 | Beschrijving locatie/ toepassing: Asbesthoudende golf platen op het dak van de meterkast voor de kassen | |
| Materiaalmonster:<br>Doc: 1413496/6/1.1<br>MM 01<br>CHR: 10-15 %<br>Hecht gebonden | | Opmerkingen: |
| Materiaal:<br>Golf platen<br>Ca: 2,5 m <sup>2</sup><br>Gevel stukken 2 m <sup>1</sup> | | |
| Toestand:<br>Niet verweerd<br>Niet beschadigd | | |

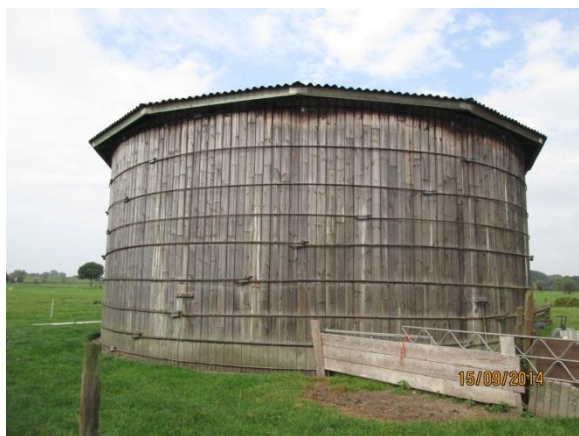
Foto 22

| Locatie | Reden | Foto | Mogelijke asbestbronnen |
|---|---|---|---|
| Mestsilo | Asbestplaten als afdichting | 22 | Mest silo's zijn niet te betreden |

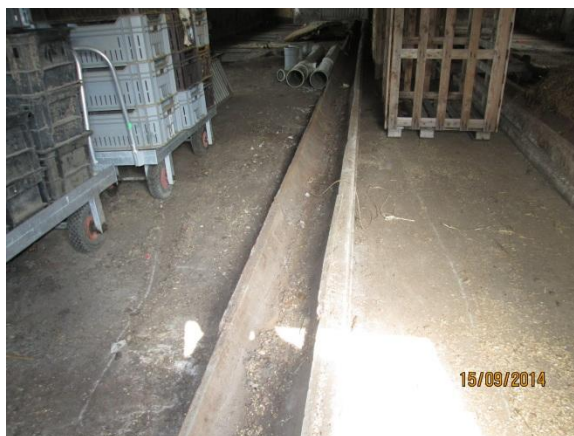
Foto 23

| Locatie | Reden | Foto | Mogelijke asbestbronnen |
|---|---|---|---|
| Mestkelders in de schuren | Betondek is niet te lichten | 23 | Asbesthoudende golfplaten als verloren bekisting |
