## RAPPORTAGE BOMEN EFFECT ANALYSE

**RAPPORT:** BEA-190719B-211

**OBJECT:** LINDE

**LOCATIE:** TERBORCHSTRAAT 13 TE ZWOLLE

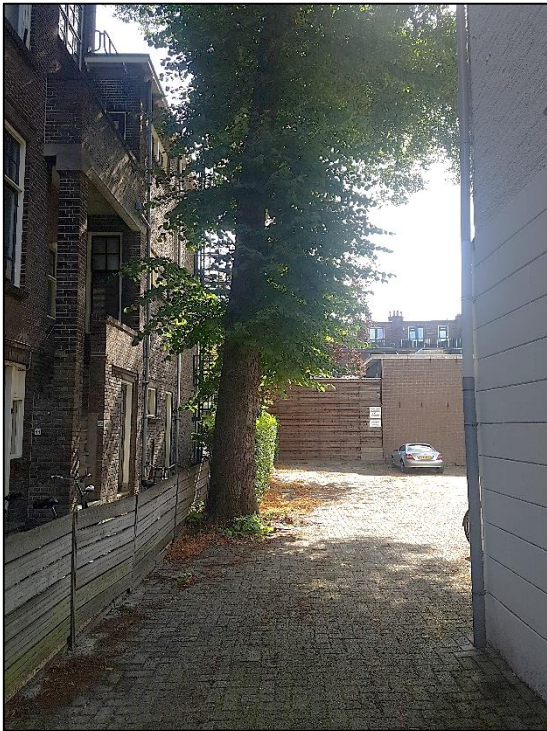
De boom staat solitair aan de rand van het perceel, waar de standplaatslocatie aan weerszijde bestaat uit een half open verharding (tegels en klinkers) en de ruimte wordt beperkt door bebouwing.

Huidige standplaats

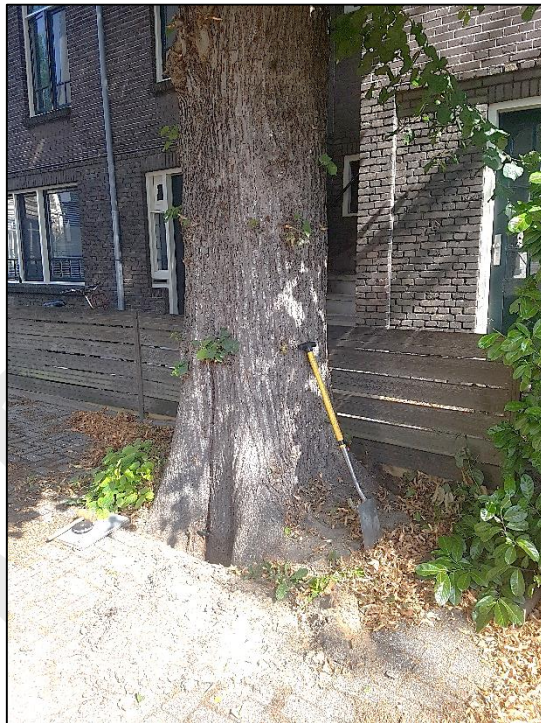
De bestrating is tot aan de stamvoet aangebracht

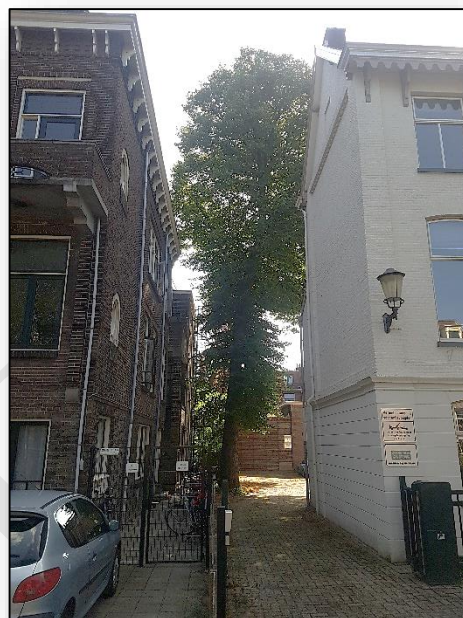
Op basis van een visuele controle is de conditie (groeivermogen) als normaal tot goed aangemerkt. Eén en ander is gebaseerd op de bladbezetting en scheutlengteontwikkeling. De kroon is onevenredig ontwikkeld onder invloed van naaststaande bebouwing. De kroon is daardoor scheef ontwikkeld in zuidelijke richting.

Aan de stamvoet bevinden zich ingevallen houtdelen aan de zuidzijde, oostzijde en zuidwestzijde. Bovendien bevindt zich aan de zuidwestzijde eveneens een holte tot onder het maaiveld met een horizontale gemeten ontwikkeling (sondeerstang) van ten minste 55 cm. De holte is zowel onder het maaiveld ontwikkeld als in de onderstam (verticale richting). Er zijn voorsnog geen houtparasitaire schimmels waargenomen. De omvangrijke holte was echter wel aanleiding om de inwendige houtkwaliteit van de bomen nader te onderzoeken met inzet van boomtechnische meetapparatuur. De meetgegevens zijn op de volgende pagina weergegeven.

Op basis van de huidige bevindingen en groeiplaatsomgeving is de toekomstverwachting redelijk tot matig te noemen en bedraagt deze naar verwachting minder dan 10 jaar.

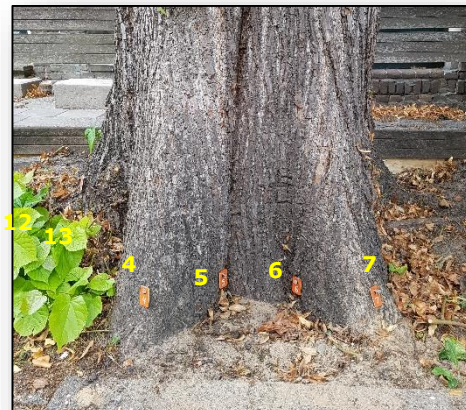
De holte aan de zuidwestzijde van de stamvoet ter hoogte van de ingevallen houtdelen (ter hoogte van meetpunt 5-6) kent ten minste een horizontale diepte van 55 cm zoals fysiek is vastgesteld met inzet van een sondeerstang. Ook ter hoogte van meetpunt 3 en ter hoogte van de meetpunten 13 tot 16 blijkt sprake te zijn van ingevallen houtdelen, welke mogelijk een achterliggend defect impliceren. Goed ontwikkelde wortelaanzetten ter hoogte van de meetpunten 1, 4, 7 en 12-13.

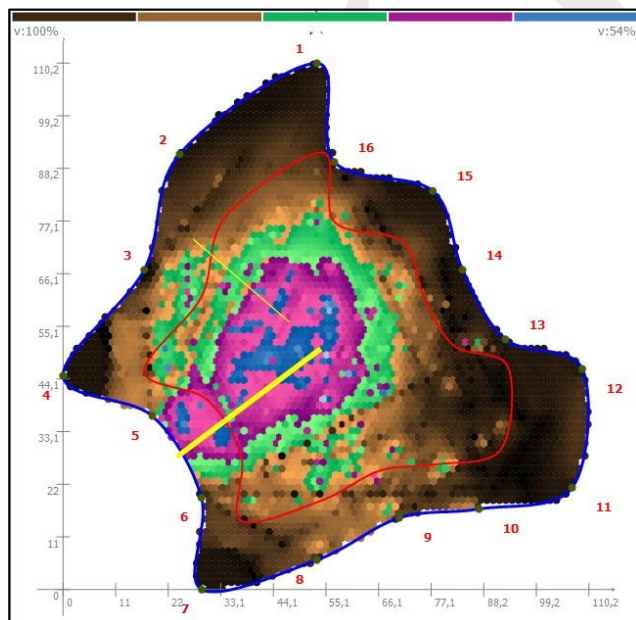
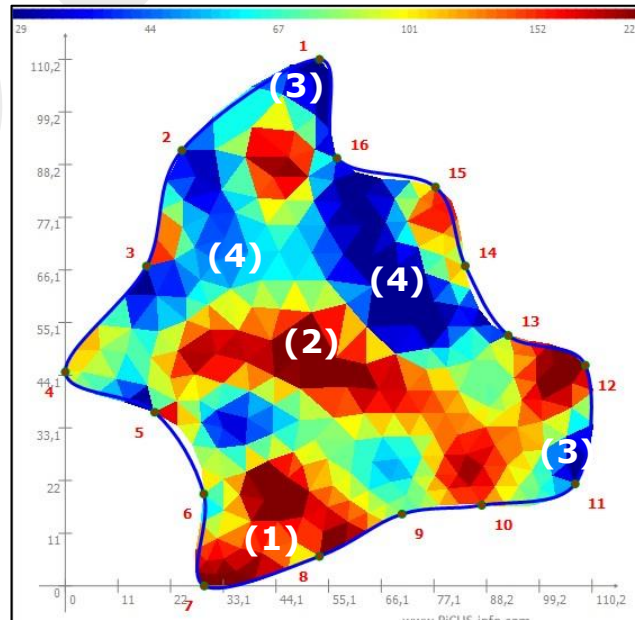
De blauwe en paarse kleur in de meting geeft blijk van aangetast hout en/of holle ruimte. Groen en bruin geven sterk hout weer. Een vlekkerige weergave van paars/blauwe vlekken in de groene delen van het hout suggereert een verder ontwikkelende aantasting van het houtweefsel.

Met behulp van de elektrische weerstandsmeting is geprobeerd zicht te krijgen op de aantasting in de stamvoet onder maaiveld. Dit is in de praktijk erg lastig en het heeft een indicatief karakter. De dieprode kleur wijst op extra sterk hout (1), maar kan tevens een holle, droge ruimte weergeven (2). De geel/groene delen in de meting geeft eveneens gezond hout weer. De licht blauwe tot donker blauwe delen aan de randen van de meting geeft doorgaans het vochttransport in het spinthout weer en is een gezond proces (3). De diepblauwe delen (4) achter de meetpunten 13-16 en 2-3 geeft een ontwikkelde houtrot onder het maaiveld weer.

In de bovenstaande beelden, allen verkregen op eenzelfde meethoogte is een dwarsdoorsnede van de boom zichtbaar zoals is gemeten op 0.10 cm. boven het maaiveld. Uit de meetresultaten zoals hierboven zijn omschreven blijkt dat er sprake is van een holte c.q. aantasting welke zich progressief lijkt tot ontwikkelen. Dergelijke aantastingsbeelden komen vaker voor als gevolg van een aantasting veroorzaakt door Korsthoutskoolzwam. Het risico op lage stambreuk is nog niet verhoogd, maar zal zich in onveranderde omstandigheden binnen 10 jaar ontwikkelen. .

De conditie van de boom is als normaal beoordeeld, de boom vertoont een acceptabele groei. Aan de stamvoet bevindt zich echter een holte met een vastgestelde progressieve aantasting van het houtweefsel. Hoewel de veroorzaker (schimmel) niet fysiek is vastgesteld wordt op basis van de huidige metingen rekening gehouden met een toekomstverwachting van minder dan 10 jaar (onder de huidige omstandigheden). Het in grote mate fysiek wegnemen van worteldelen, kroondelen en/of verstoren van de groeiplaats kan de boom doen verzwakken en leiden tot een versnelde afbraak van hout.

De hoofdvraag van de BEA: *"Kan de boom, in het perspectief van de voorgenomen werkzaamheden, in de huidige verschijningsvorm en op deze standplaats duurzaam behouden blijven?"* kan beantwoord worden met nee, omdat er al sprake is van een mechanisch gebrek (holte) mogelijk onder invloed van een houtrot veroorzakende schimmel. Indien toch besloten wordt om de boom te behouden, dienen gerichte maatregelen genomen te worden en zal de boom iedere twee jaar nader onderzocht moeten worden op de inwendige gebreken c.q. aantasting;

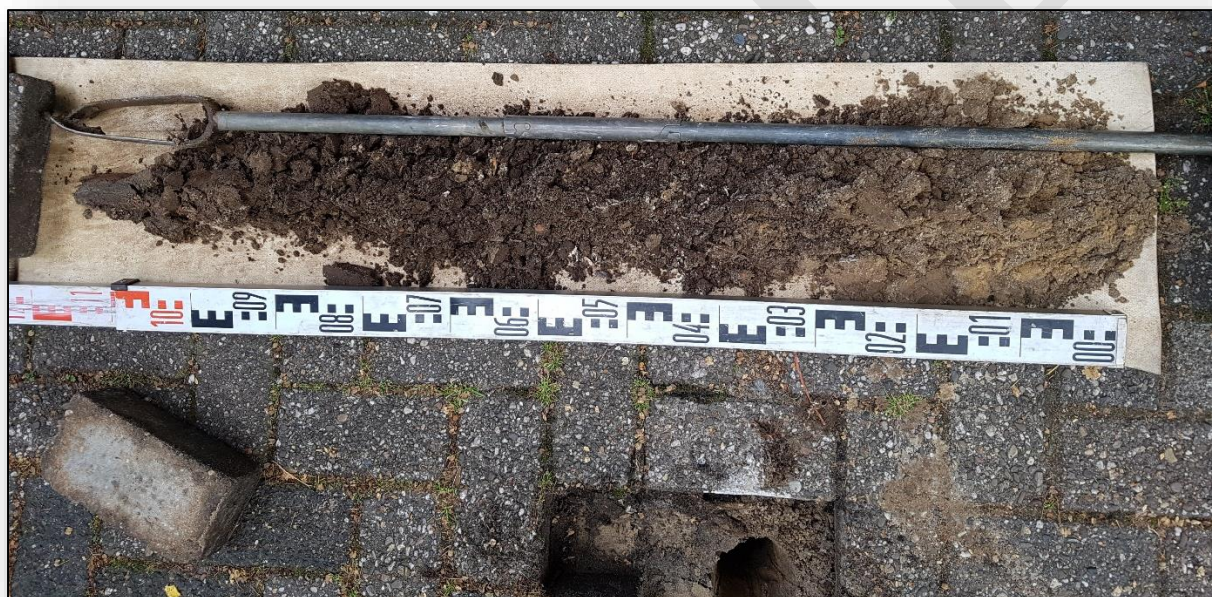
Het profiel onder de klinkerverharding bestaat uit de eerste 30 cm uit humusarm geel (straat-) zand. Vanaf -30 tot -60 is de bodem intensief doorworteld en bestaat deze uit een matig humusrijke fijne zandgrond. Op 80/90 cm is de grond licht puinhoudend en is er sprake van een minder intensieve beworteling. Vanaf -90 cm worden er geen wortels in de bodem meer waargenomen en verandert het profiel in humusarm grijs fijn gemengd zand, welke vanaf -100 cm permanent natte omstandigheden kent. Vanaf deze diepte is door zuurstofgebrek geen wortelontwikkeling mogelijk.

**Vanaf -100 cm is er sprake van natte omstandigheden en is er geen diepere wortelontwikkeling mogelijk.**

Hoewel nog niet bekend is of er grondwater onttrokken dient te worden tijdens het project, lijkt dit gezien de hoge grondwaterstand wel aannemelijk. Indien sprake zal zijn van grondwateronttrekking verdient het de aanbeveling om dit buiten het groeiseizoen plaats te laten vinden, met als voorwaarde dat het grondwaterpeil weer op orde is voorafgaand aan het nieuw groeiseizoen (maart/april). Geadviseerd wordt om ten tijde van de grondwateronttrekking het grondwaterniveau als de bodemvochtigheid te monitoren.
