## **Inventarisatie bomenbestand in verband met Sloop / nieuwbouw plannen Oving-locatie, Zwolle**

Kenmerk: PvdL/21/014

Datum rapport: 10 november 2021

**Betreft** : Boominventarisatie 'Oving-locatie' te Zwolle in verband met Sloop/saneren garage en nieuwbouwplannen

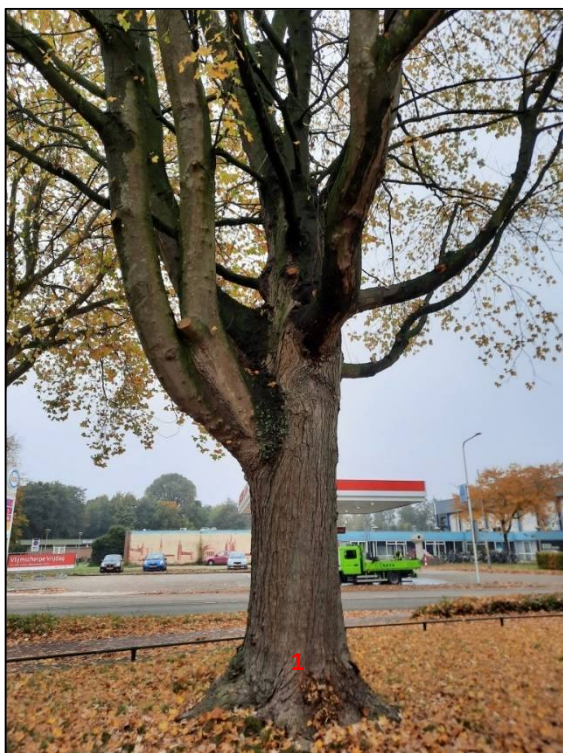
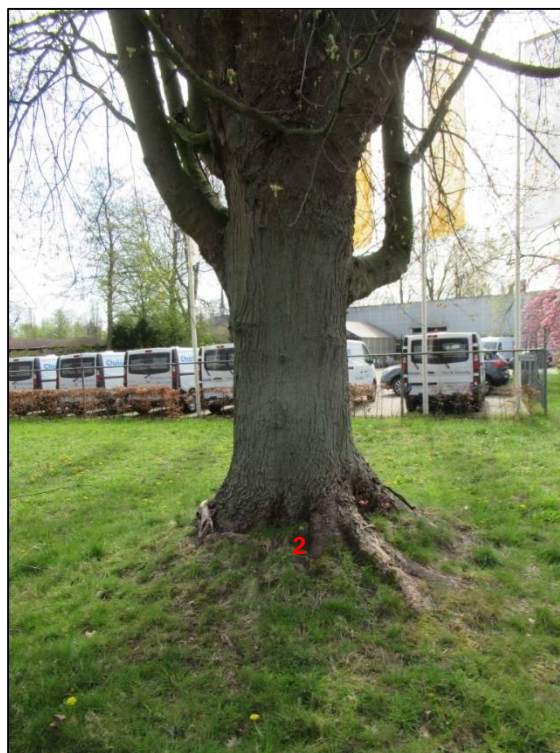
Foto links; Boom 1. Foto rechts; boom 2. Deze gemeentelijke zilversdoorns hebben een monumentale omvang en een goede toekomstverwachting.

| Beheeradvies | Aantal bomen |
|---|---|
| Gerichte snoeimaatregel | 3<br>Nrs. 1, 7 en 9 |

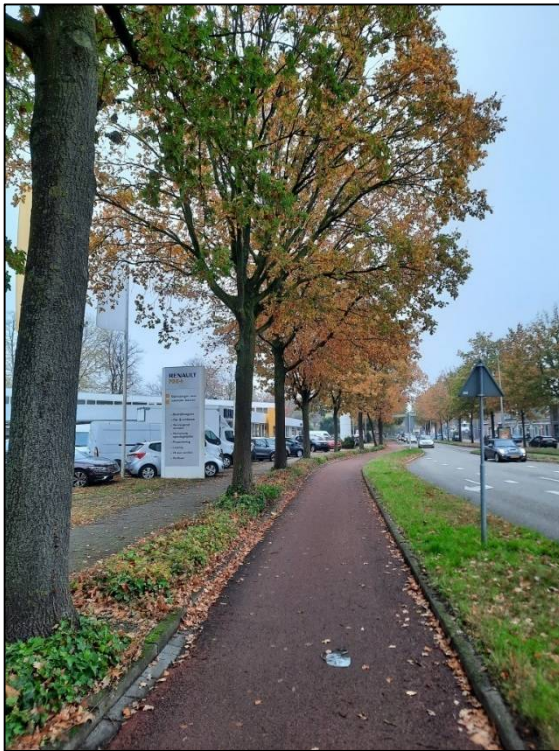
*Foto links; Fraaie gezonde bomenrij met zomereiken. Diverse exemplaren hebben onvoldoende begeleidingssnoei gehad. Foto rechts; Scheefgroeiende zomereik nr. 20 met een slechte kroonvorm.*

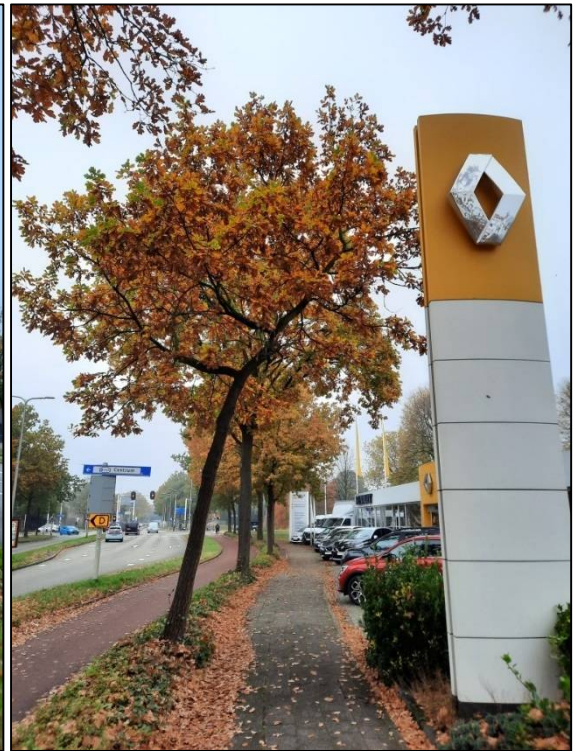
De kwaliteit van de meeste bomen is voldoende. Boom 9 staat scheef, heeft een slechte vorm en een grote snoeiwond welke niet meer kan overgroeien. Boom 20 staat ook scheef en heeft een slechte kroonvorm (onherstelbaar boombeeld). Bij enkele exemplaren zijn kwaliteitsproblemen geconstateerd in de vorm van grof dood hout (10 stuks), zuiger(s) of een zwaar plakoksel. Bij boom twee (zilveresdoorn) is er sprake van oppervlakkige wortelschade welke is ontstaan als gevolg van maaierwerkzaamheden. De wortels raken hierbij keer op keer beschadigd en rotten inmiddels her en der in. Dit gaat ten koste van de omloop van de boom. Verder is bij boom 35 en 44 een stamholte aanwezig.

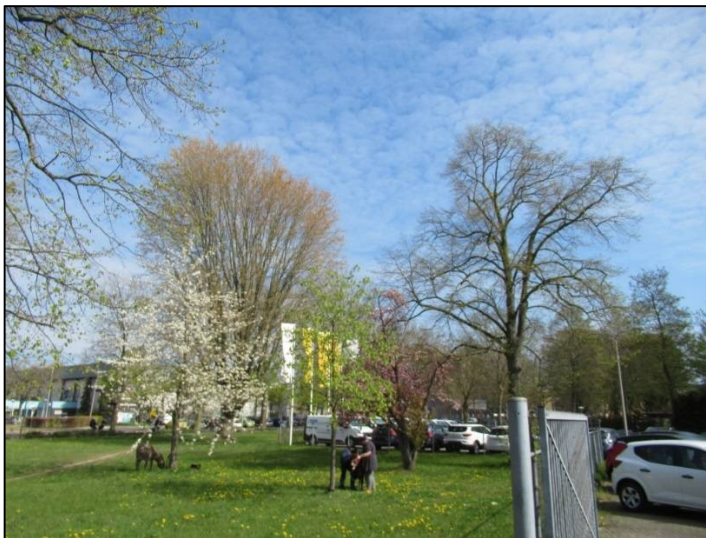
*Foto links (voorjaar); Boom 5 tot en met 9 (en boom 2 op de achtergrond). Foto rechts; boom 10. De vier waardevolle lindes en de jonge witte paardenkastanje zijn potentieel nog verplantbaar.*

Voor de twee sierkersen (7 en 9) is de toekomstverwachting in ongewijzigde situatie beperkt. In de meeste gevallen is de toekomstverwachting nog meer dan 15 jaar.

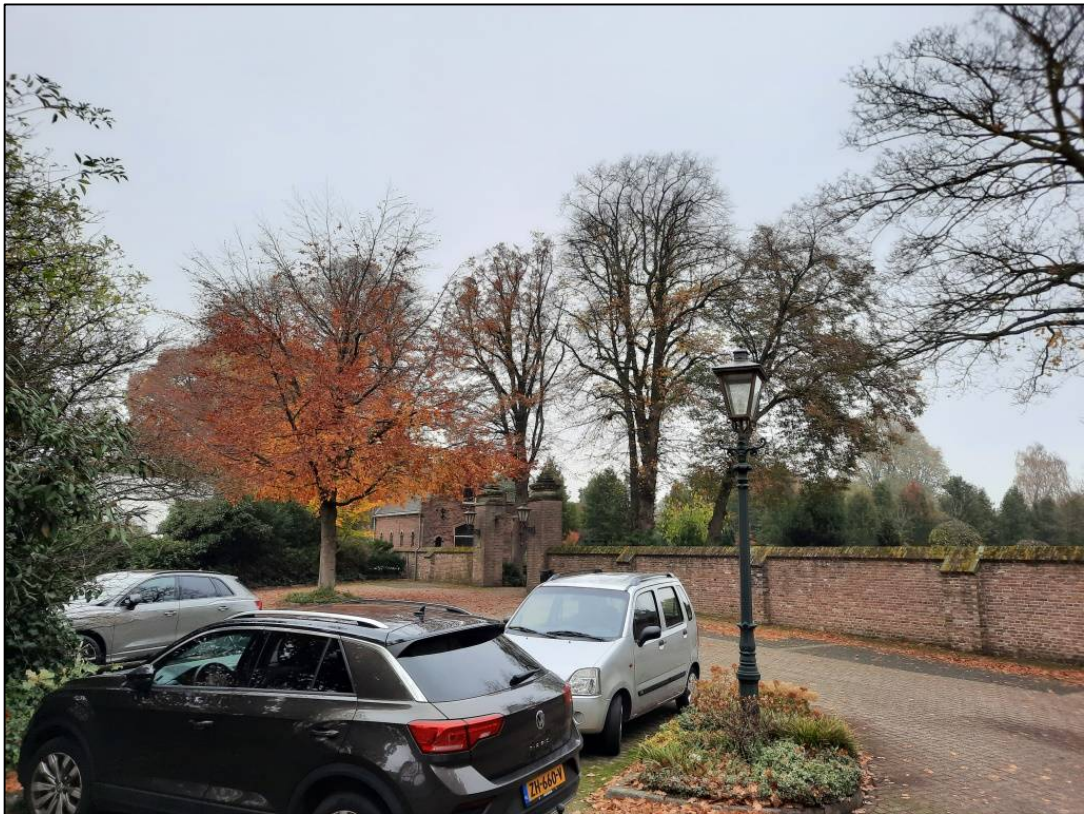
*Foto met entree begraafplaats. Op het parkeerterrein staat een in 1988 als gedenkboom geplante beuk. Bij de toegangspoort staan vier statige en omvangrijke lindes als poortwachters.*

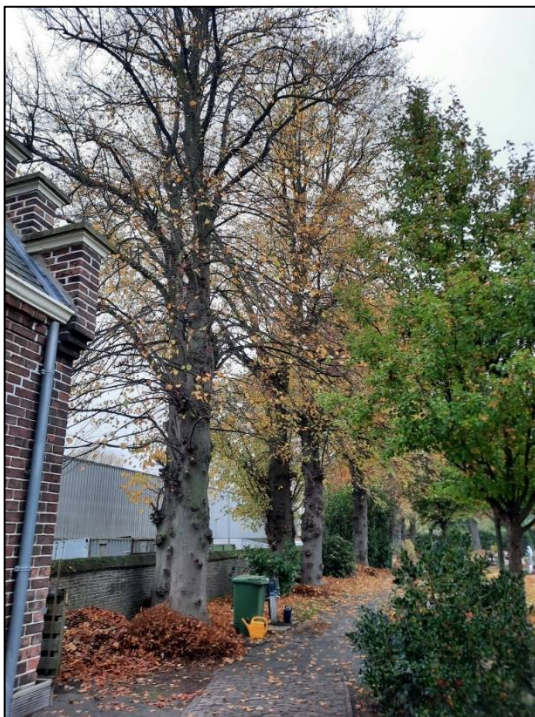
*Foto links; zeer waardevolle boomgroep langs de begraafplaatsmuur. Foto rechts; Op de stamvoet van boom 44 is een meerjarig vruchtlichaam een parasitaire schimmel zichtbaar (Ganoderma applanatum). Nader stabiliteitsonderzoek op deze locatie met een hoge gevaarzetting, is van belang.*

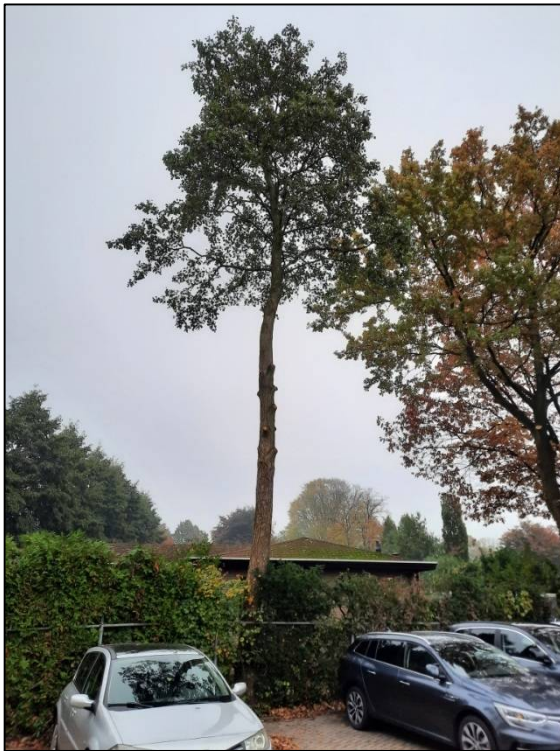
Foto links; zwarte els (47) staat nabij de erfgrans in een particuliere tuin. De boom is recent (te) hoog opgekroond. Een aantal andere bomen zijn hier onlangs verwijderd. Foto rechts; Fraaie gewone plataan (51) als onderdeel van een verkeer geleidende, volwassen bomenrij.

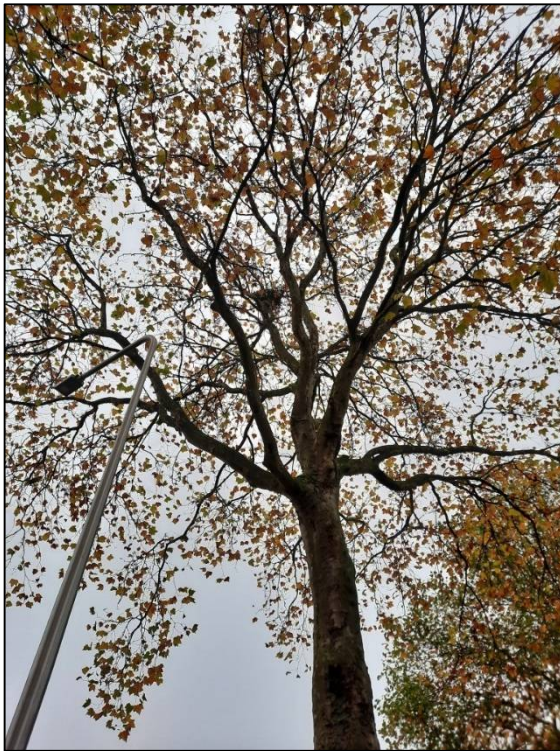
Foto links; Vogelnest in de top van een van de platanen langs de Van Wevelinkhovenstraat. Foto rechts; muurvaren (*Asplenium ruta-muraria*) op de begraafplaatsmuur aan de zijde van Garage Ovink.
