RAPPORT  
HISTORISCH BODEMONDERZOEK  
IJsselcentrale 6 Zwolle (Harculo)  
VERSIE: V-6 30 april 2026

Rapportnummer: P2400784

### **Historisch bodemonderzoek IJsselcentrale 6 Zwolle (Harculo)**

Opdrachtgever:  
Reales Projecten 4 B.V.  
Boeingavenue 242  
1119 PZ Schiphol-Rijk

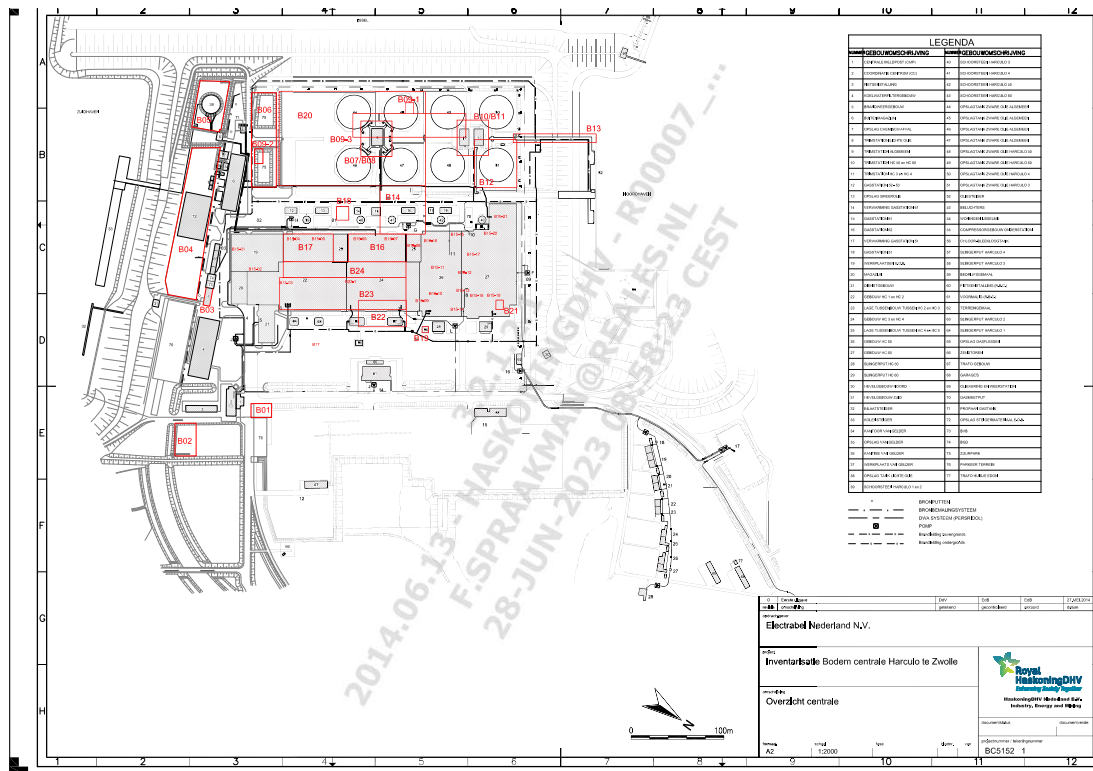
Tek: inventarisatie bodem royal haskoning 2014 (bron25)

In het vervolg van dit historisch onderzoek (15 april 2026) wordt gekeken of deze weergave van de situatie/ conclusie overeenkomt met het toekomstig gebruik, de hedendaagse parameters en onderzoek verplichtingen. Daarom is in de tabel hierboven achter de verschillende B-locatie meteen aangegeven op welke wijze deze in het vervolg onderzoek opgenomen is. (welke deellocatie, welk hypothese en welk vervolg onderzoek)

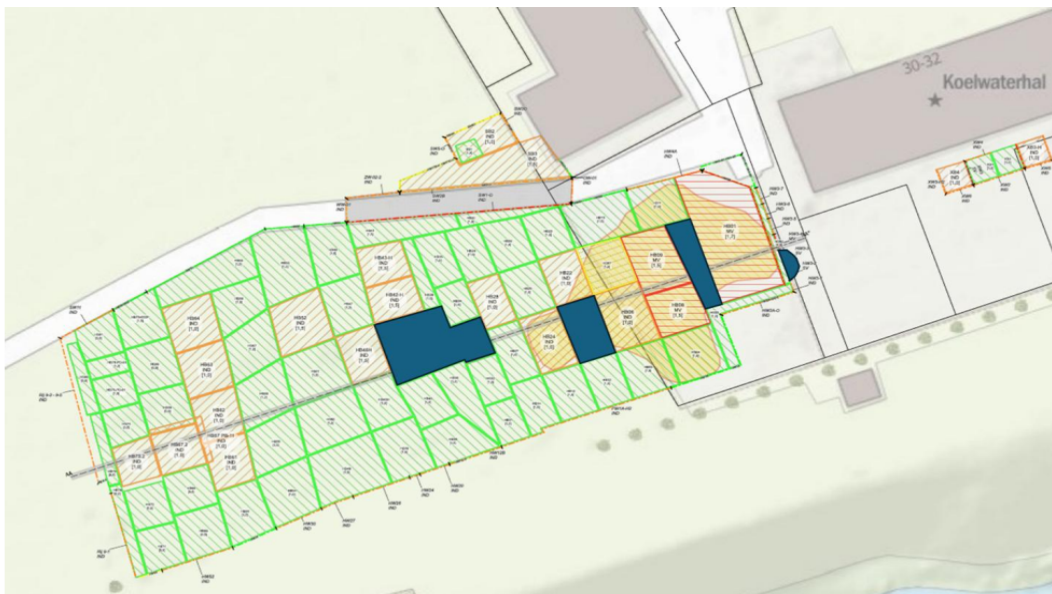
Figuur 6 Gebieden met een gebruiksbeperking (blauw gearceerde terreindelen)

Daar waar binnen de gerealiseerde ontgraving sprake is van restverontreiniging (> woonklasse waarde) in de bodem is sprake van beperkingen in het gebruik (zie de blauwe, gele, rode en oranje gebieden als weergegeven in onderstaande figuur).

Aangezien niet de gehele verontreiniging met PCB's is gesaneerd., is door een verdere kartering t.o.v. ontgravingscontour volgens RHDHV naar voren dat er een 2<sup>e</sup> pcb spot in DL 2 lijkt te zitten. (binnen de roze lijn) Nader onderzoek moet uitwijzen of dit ook een spot is of dat deze zich breder manifesteert.

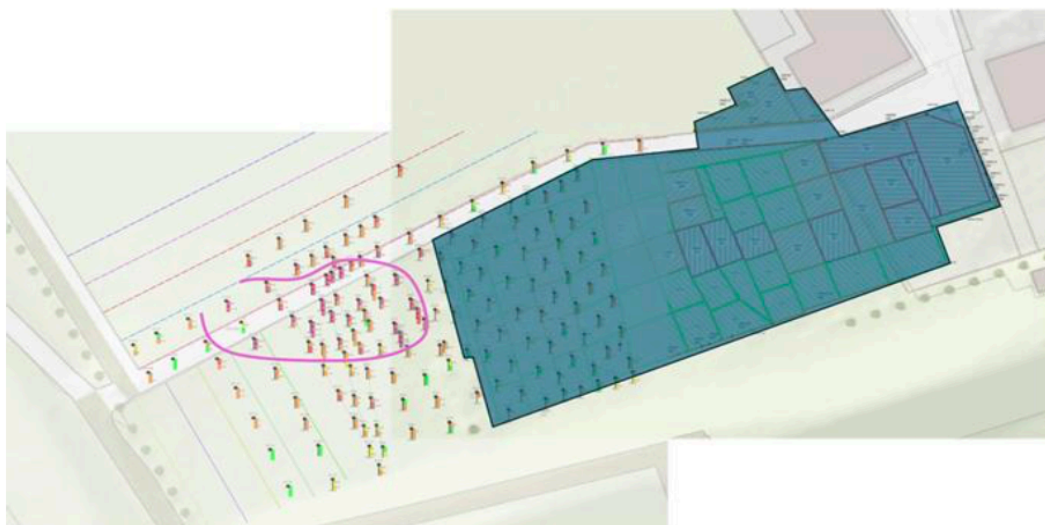
Figuur 5 Overzicht karteringsboringen tov ontgravingscontour

De historische oorzaak is niet direct te achterhalen. Deze dient verder te worden onderzocht. De samenhang van deze spot en de in 2025 door Hopman Peters geconstateerde bredere pcb verhoogde waarden over het gehele terrein is ook niet direct te leggen al zou hier middels grondverzet een mogelijk verband kunnen liggen. Verder dient onderzocht te worden;

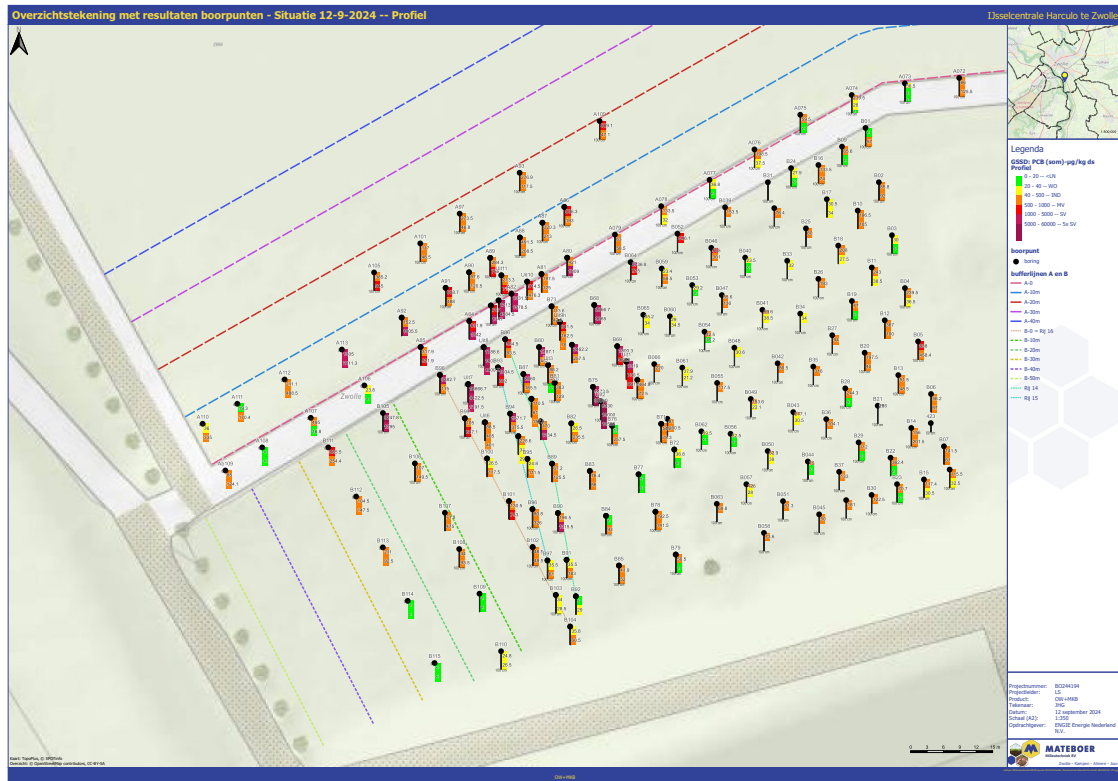
## 2.9 PCB vervuiling (Mateboer nav sanering 2024)

Naar aanleiding van het afperkend onderzoek van de sanering van de PCB in 2024 is gebleken dat in deze deellocatie gelijk aan deellocatie 4 een sterk verhoogd gehalte van met name PCB aanwezig is. Dit is locatie breed maar met enkele verhoogde delen welke ver boven de interventiewaarde uitgaan. Deze komen in de historische onderzoeken niet naar voren. In eerdere historische onderzoeken is binnen deze deellocatie geen PCB-verontreiniging beschreven/ onderzocht. De PCB vervuiling zou gelinkt kunnen zijn aan 2 mogelijke historische bronnen, de lekkende vulcateenleiding (2.7) of de historische positie van de trafo en hoogspanning (2.2). Dit is echter niet met volle zekerheid vast te stellen.

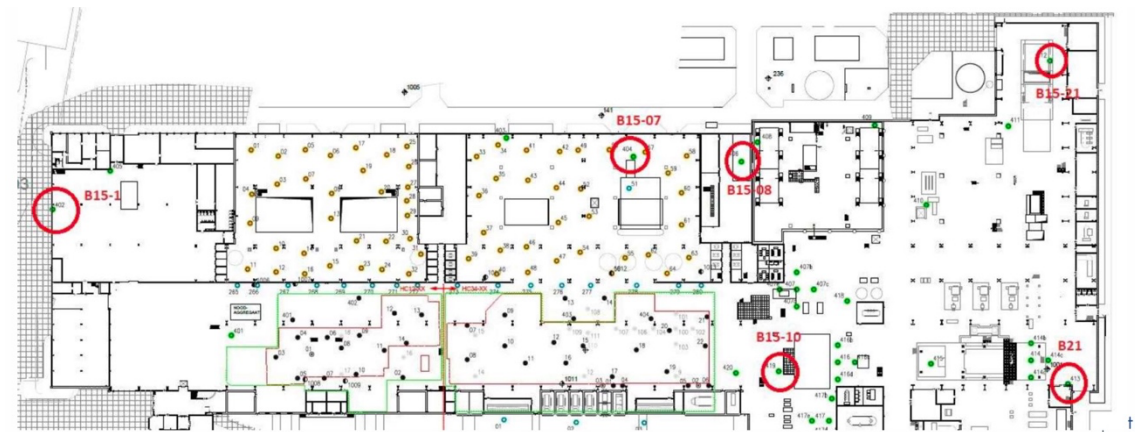
In het inventariserend onderzoek van 2007 van Royal Haskoning zijn diverse activiteiten aangewezen als zijn risicovol voor de bodem. Diverse onderdelen hebben te maken met installaties waar oliën en smeeroliën gebruikt zijn. Smeerolie- en turbinesystemen bevatten hoofdzakelijk middelzware tot zware koolwaterstoffracties. Deze zijn overwegend immobiel en binden zich sterk aan de fijne bodemfractie. In 2011, 2012 en 2014 is hier in de fabriek onderzoek naar gedaan waardoor er diverse saneringssspots naar boven zijn gekomen. Deze zijn tussen 2016 en 2019 gesaneerd tijdens de sloop.

De ontgravingen zijn gefaseerd uitgevoerd, waarbij na elke fase verificatiemonsters van bodem en wanden zijn genomen. Uit deze verificaties blijkt dat de saneringsdoelstelling is bereikt en dat de concentraties na ontgraving onder de achtergrondwaarden liggen.

Een voorbeeld hiervan betreft de locatie HC3-olieset (B15-06), waar een lokaal olie-spotje aanwezig was in de bodemlaag 20–50 cm-mv. Deze verontreiniging is ontgraven over een vak van circa 5 × 7 meter tot 0,5 m-mv, waarna uit putbodemonderzoek bleek dat geen olie meer aanwezig was. Soort gelijke spots zijn gevonden bij boringen 407/ 414 en 416)

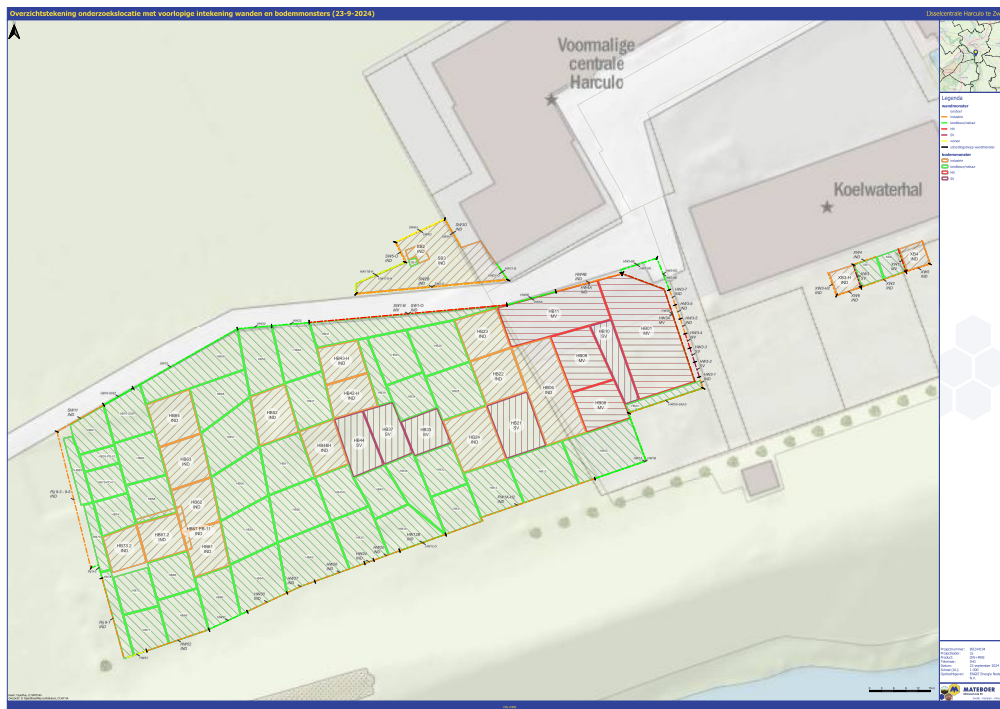
Uit de verificatiemonsters in het evaluatie rapport van 2025 en 2026 van zowel de bodem als de wanden van de ontgraving blijkt dat in de meeste gevallen sprake is van een concentratie die voldoet aan de bodemkwaliteitsklasse 'wonen' of, vanaf 1,5 m-mv, minstens wordt voldaan aan de bodemkwaliteitsklasse 'Industrie' zie tekening hieronder. Zie verder paragraaf PCB sanering. (Hoofdstuk 5) Bij enkele spots ligt deze hoger en boven de interventiewaarde.

Daar waar PCB overschrijdingen boven de interventie waarde zijn vastgesteld is door de aanvulling van 1,5m een schone leeflaag aangebracht die tenminste voldoet aan de bodemkwaliteitsklasse 'Wonen'. De effectiviteit van deze leeflaag is vooralsnog niet vastgesteld. De aanwezigheid van de primaire waterkering en de monumentale boom (zie hoofdstuk 5) is reden geweest om zeer lokaal een concentratie op maaiveld boven de bodemfunctieklasse 'wonen' of 'industrie' niet te ontgraven.

In 2025 zijn hier door Hopman Peters geen verhoogde waarden aangetroffen in de bovenlaag, in 2026 is door Royal Haskoning een evaluatie rapport geschreven over de sanering. De sanering kan pas afgerond worden in connectie met het totale onderzoek en mogelijke sanering van de gehele locatie.

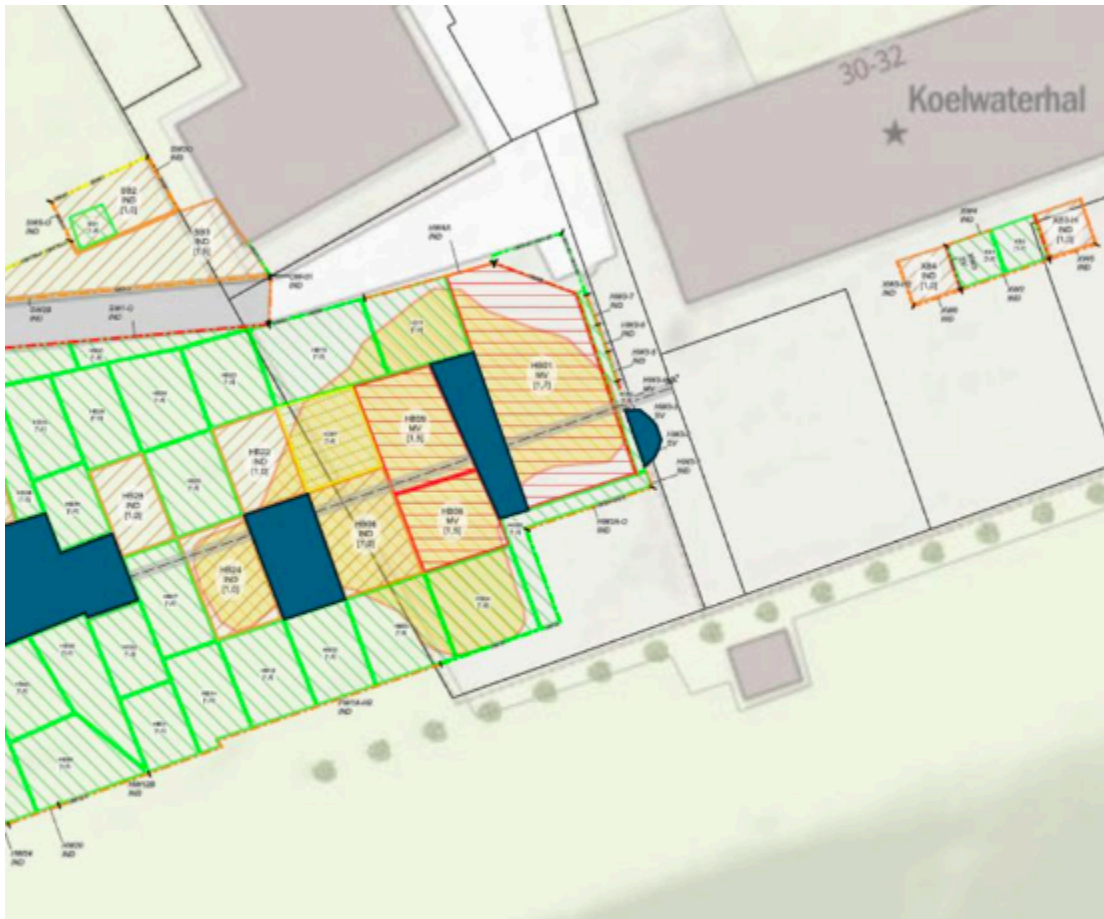
Wanden HW 3-2/3-3/3-4 geven allen een hogere waarde boven interventiewaarde. Deze zijn niet verder afgeperkt in die richting. Dit komt mede door een omvangrijke boom die daar wortelt. In de bodem zijn ook vervuilingen achtergelaten die boven de interventiewaarde liggen.

Figuur: Gebieden met een gebruik beperking (blauw gearceerde terreindelen) Bron 45 figuur 6. \*

Deze figuur is gemaakt door RHDHV ahv info Mateboer en conform nieuw saneringsdoel industrie, dus niet wonen! De gebruiksbeperking zal dus verder onderzocht moeten worden bij het veranderen van functie naar wonen. Klasse industrie dient dan ook meegenomen te worden. Tevens die het "halve rondje" onder de boom als aanname gezien worden. Deze dient in verder onderzoek afgeperkt te worden om een definitieve omvang te bepalen.
