# Boomonderzoek

Nieuw Harculo, Zwolle

Opdrachtgever: Reales

Project B14959

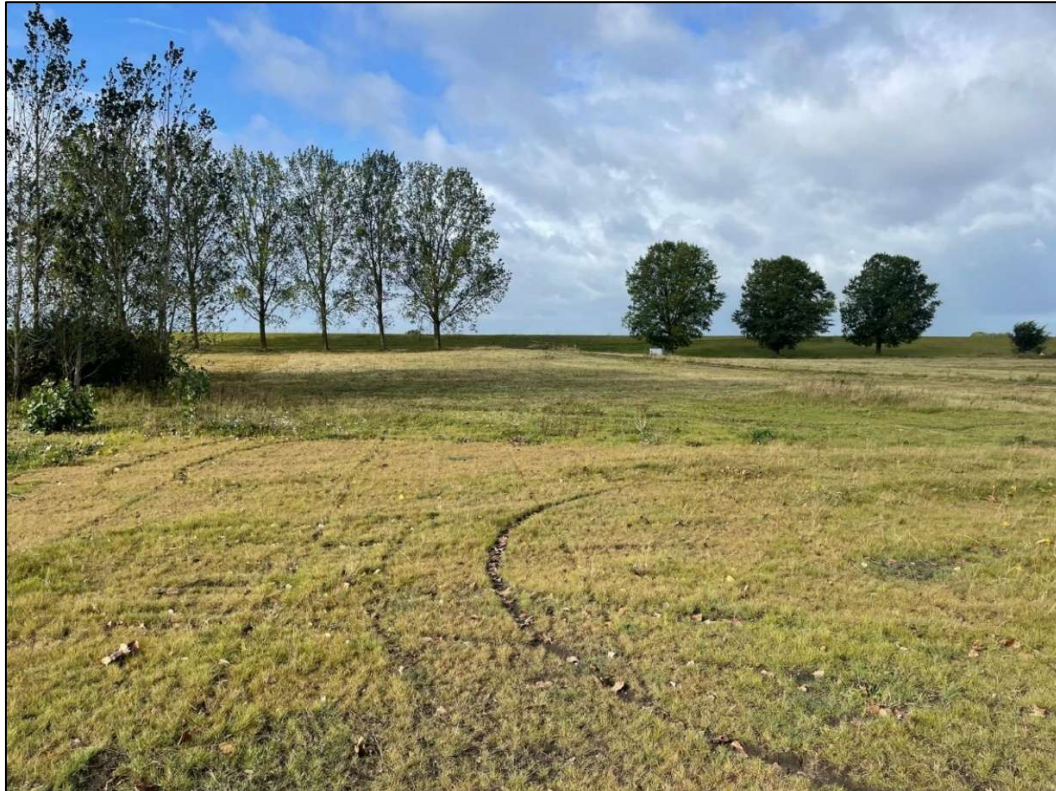
Foto met links een populierenrij en rechts enkele iepen. Doordat de populieren circa 1 m hoger staan is hier binnen de gehele kroonprojectie van circa 20 m in oost-west richting, geen ophoging nodig en wordt uitgegaan van behoudt.

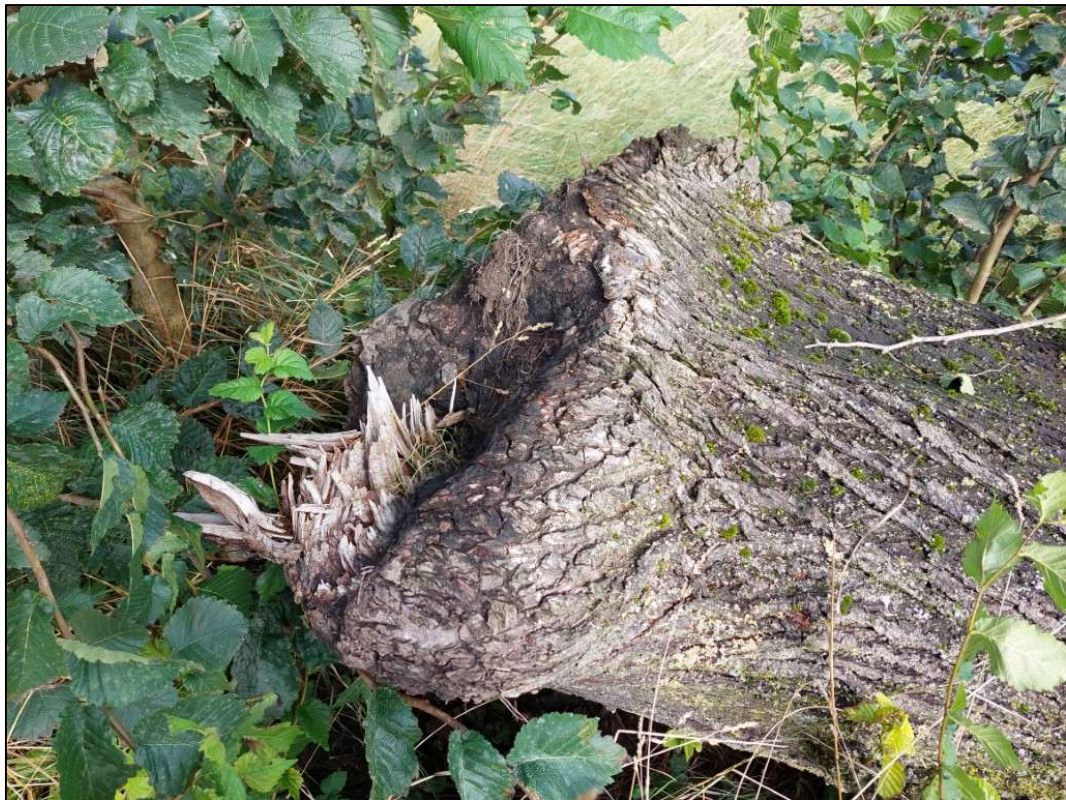
*Foto restant van een zware recent (voorjaar 2025) afgebroken iepenstam. De ruwe iepen onderstam is het afgelopen groeiseizoen alweer uitgelopen.*

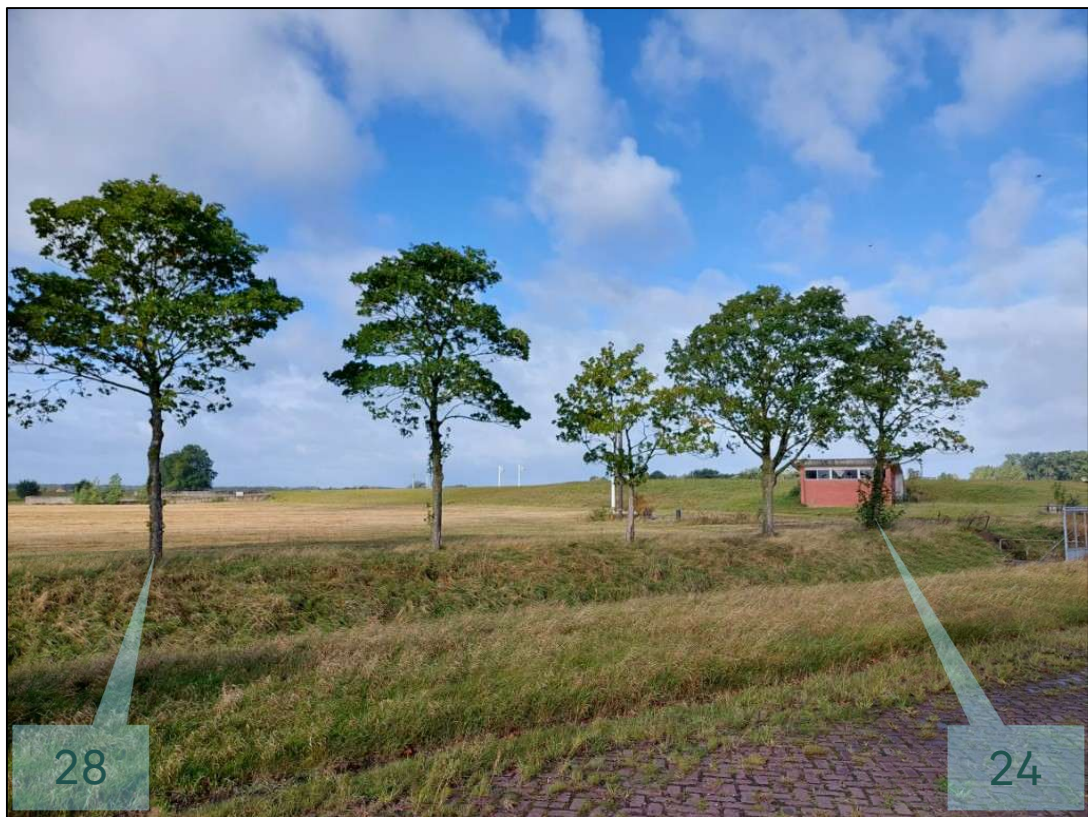
Foto met vijf van de twaalf gewone esdoorns. Deze bomen blijven duidelijk achter in ontwikkeling.

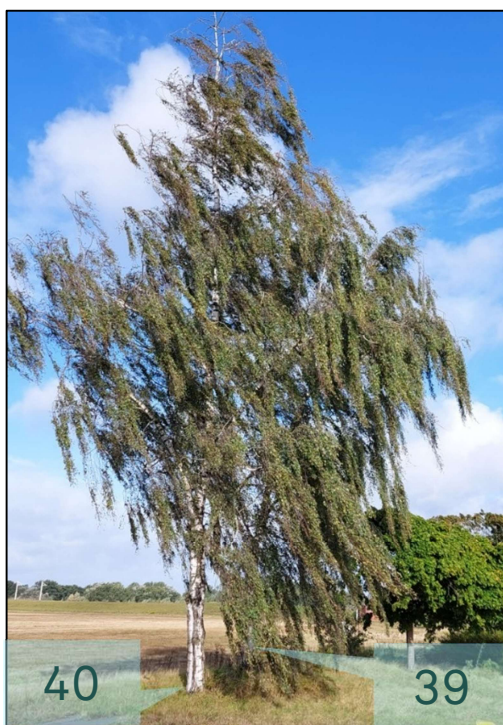
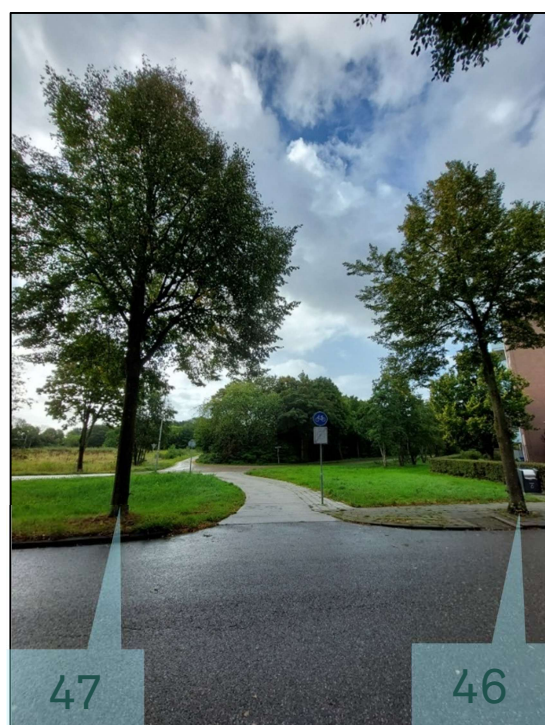
Foto links: Twee ruwe berken, nrs. 39 en 40 met dode toppen. Foto rechts: Gezonde (jong)volwassen winterlindes, nrs. 46 en 47 buiten het terrein, met een verkeer geleidende functie.

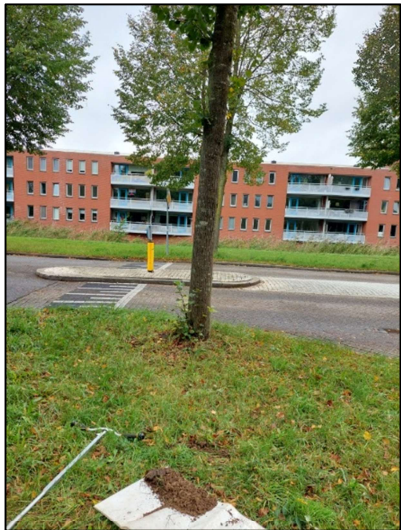
Foto Groeiplaatsonderzoek bij boom 42.

| Locatie B, Boom 42,<br><i>Tilia cordata</i> . In ruw<br>gras op 2,5-4,5 m uit<br>bkk rijbaan (Bij de<br>laatste 4 lindes<br>asfaltrijbaan). | 0-10 | Licht vochtig-, humeus-,<br>sterk lemig-, uiterst fijn-,<br>donker zand | 2,5 | - |
| | 10-40 | Licht vochtig-, matig<br>humeus-, uiterst fijn-,<br>lichtgeel zand | 2,5 | Op 40 cm dikke<br>wortels en/of puin.<br>Niet verder te<br>boren |
| | 40-50 | Licht vochtig (droger)-,<br>zeer humusarm-, matig<br>fijn-, lichtgeel zand | 2,5 | - |

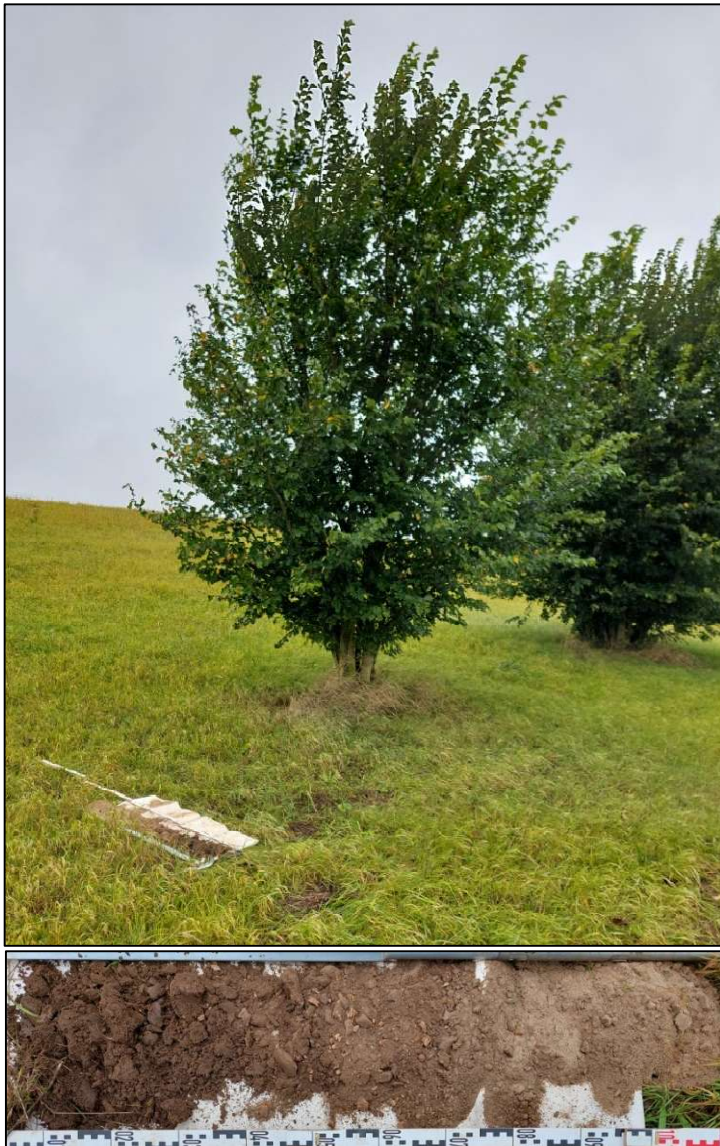
| Locatie A,<br>boom/struik 18,<br><i>Ulmus glabra</i> . In gras<br>op 4 m uit<br>betonplaten rijbaan | 0-30 | Kleilig: Vochtig met<br>roest-, matig humeus-,<br>uiterst fijn-, bruin zand | 3 (sterk<br>verdicht,<br>beperking<br>wortel-<br>mogelijkheden) | Intensieve<br>beworteling gras<br>(geen<br>boomwortels) |
| | 30-75 | Droog-, matig humeus-,<br>sterk lemig, uiterst fijn-,<br>lichtgeel zand | 2,5 | Onderin stofdroog,<br>dikkere dode<br>wortels van eerder<br>omgevallen iep |
| | 75-100 | Stofdroog-, zeer<br>humusarm-, leemloos-,<br>matig fijn-, licht geel<br>zand | 2,5 | Alleen enkele fijne<br>wortels |

*Foto's Profielboring en bodemprofiel bij boom 18, ruwe iep.*

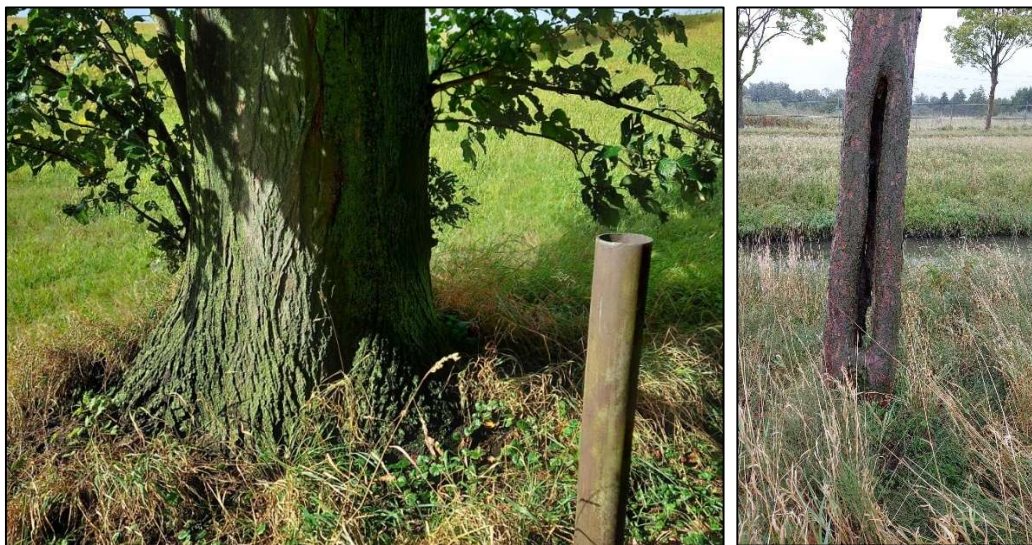
*Foto links: stamvoet iep nr. 23. Er is sprake van een direct verhoogd windworprisico als gevolg van uitgestelde onverenigbaarheid. Foto rechts: Gewone esdoorn nr. 34. Er is sprake van een verhoogd stambreukrisico als gevolg van een langgerekte opening door de stam in combinatie met ernstige stagnatie. Het boomkroonvolume is slechts 2,9 m<sup>3</sup>.*

Verder zijn alle grote iepen in de nieuwe situatie niet in te behouden vanwege een direct sterk verhoogd windworprisico. Momenteel is de gevaarzetting erg laag en kunnen de bomen vrij (in het gras) vallen. De valrichting is gegeven de windbelasting in de meeste gevallen in de richting van het bouwproject.

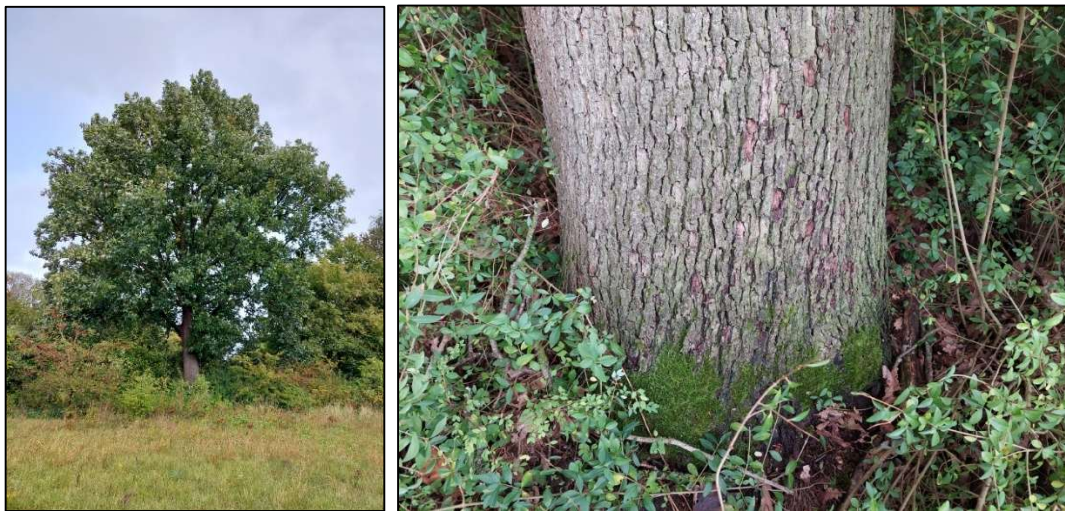
De omvangrijke Hongaarse eik op onderstaande foto wordt bij voorkeur ingepast in de plannen. Het boomkroonvolume van dit exemplaar is circa 2.900 m<sup>3</sup>. De juiste boombescherming is van belang.

*Foto's boom 41. Een fraaie gezonde Hongaarse eik.*

Door nieuwbouw in de nabijheid van boom 41 neemt de gevaarzetting sterk toe. De bebouwing blijft hier tenminste 7,5 m uit de kronen van de hoofdgroenstructuur en 10 m uit de kroon van de Hongaarse eik. Onder ander de wijze van terreininrichting bepaald in hoeverre er kans is op schade aan kroon- en/of beworteling. De Hongaarse eik heeft geen duidelijke wortelaanlopen. Uitgestelde onverenigbaarheid komt ook bij deze boom veel voor. Met het oog op de toekomstige situatie achten we nader onderzoek van belang in de vorm van een trekproef.
