# BOMEN EFFECT ANALYSE

PROJECT KRANENBURGWEG 10 ZWOLLE

Rapport: OVW-190225B-143

Datum: 2 april 2025

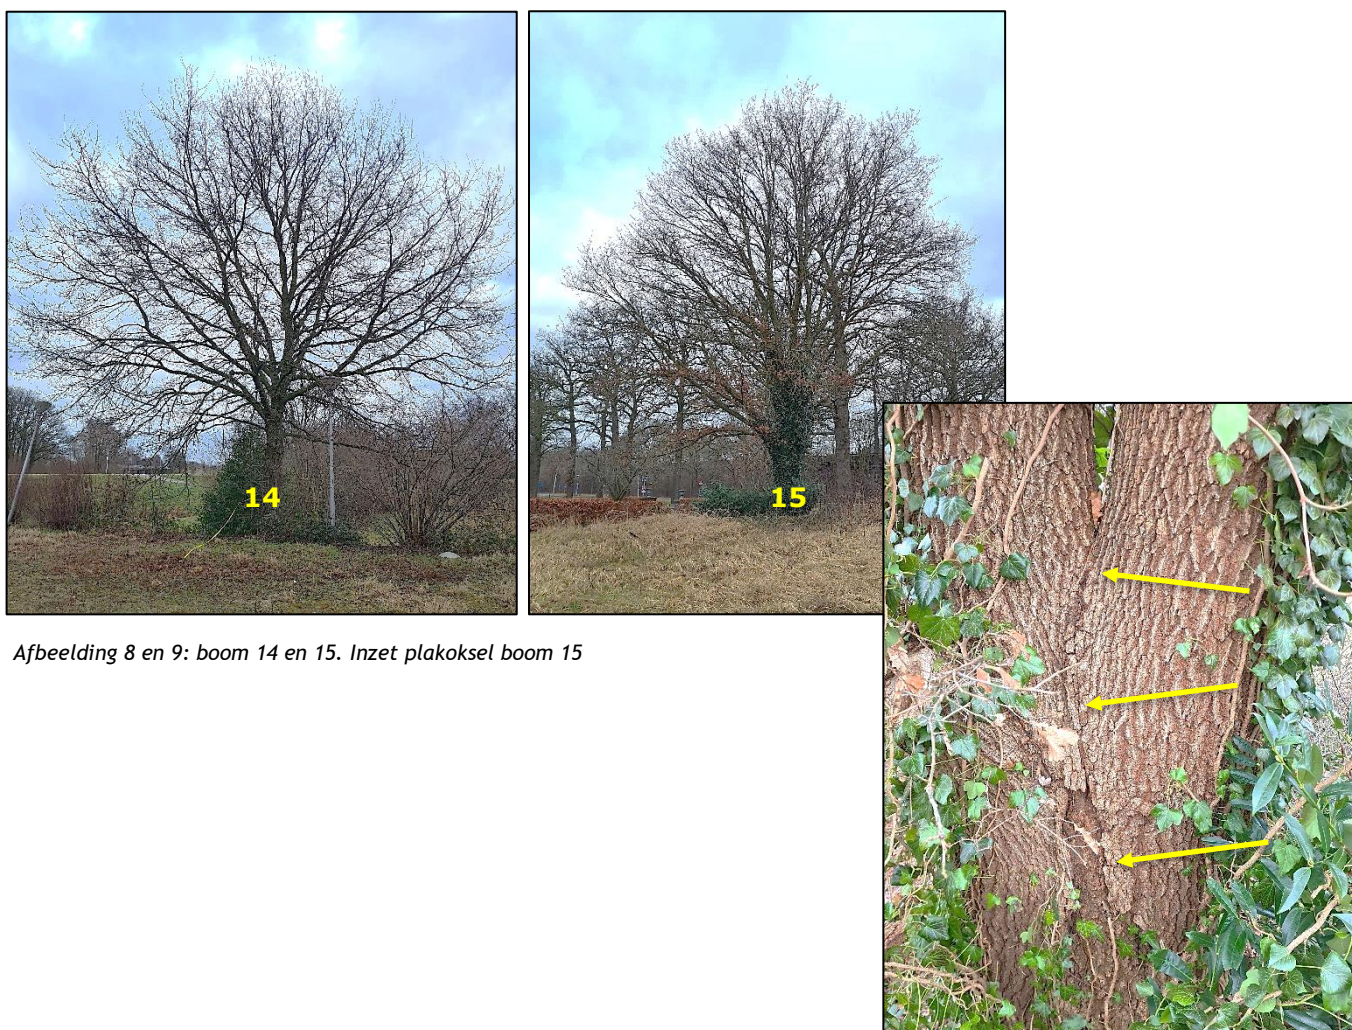
- Voor de bomen 4 en 12 is de conditie onvoldoende (lees; verminderd) De toekomstverwachting van deze bomen is 10-15 jaar.
- Boomnummer 14 staat in de rand van een talud, waardoor deze aan de zijde van het talud een minder verspreid wortelpakket heeft kunnen vormen. De boom is daardoor aan de overige zijden extra kwetsbaar als het gaat om graafwerkzaamheden. Het kroonbeeld van deze boom is laag, vanwege een verwaarloosd beheer.

- Boomnummer 15 staat eveneens aan de rand van een talud, aan de westzijde van het perceel. De kroon bestaat in hoofdzaak uit een tweetal doorgaande spillen, welke zich vanaf 2 meter als plakoksel (onvolledig vergroeide aanhechting) heeft ontwikkeld.

Afbeelding 8 en 9: boom 14 en 15. Inzet plakoksel boom 15

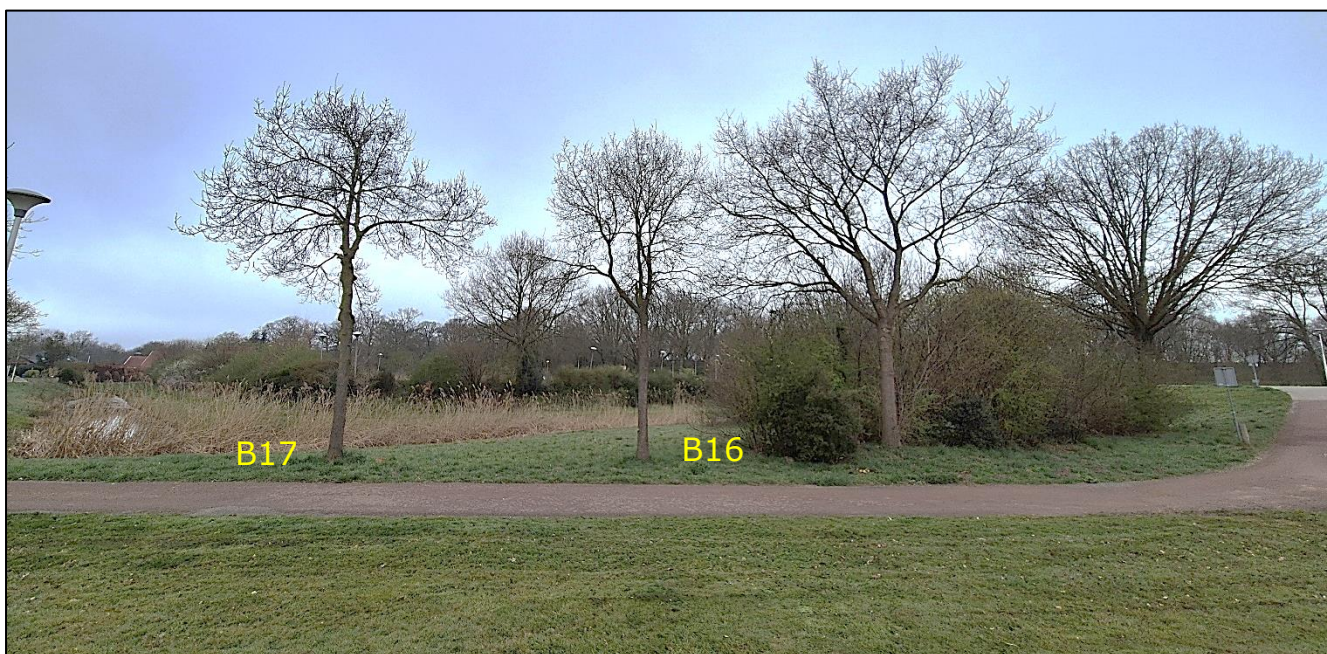
De onderlinge afstand van de bomen bedraagt 7 meter, waarvan de bomen een indicatieve stabiliteitskluit kennen van 1,5 m gemeten uit het hart van de stamvoet.

Afbeelding 11; huidige situatie boom 16 en 17 met een onderlinge afstand van 7 meter.

Door het pad midden tussen de bomen aan te leggen, zullen de graafwerkzaamheden hiervoor buiten de stabiliteitskluit uitgevoerd kunnen worden. Toezicht bij het graafwerk en eventuele wortelsnoei verdient de aanbeveling.

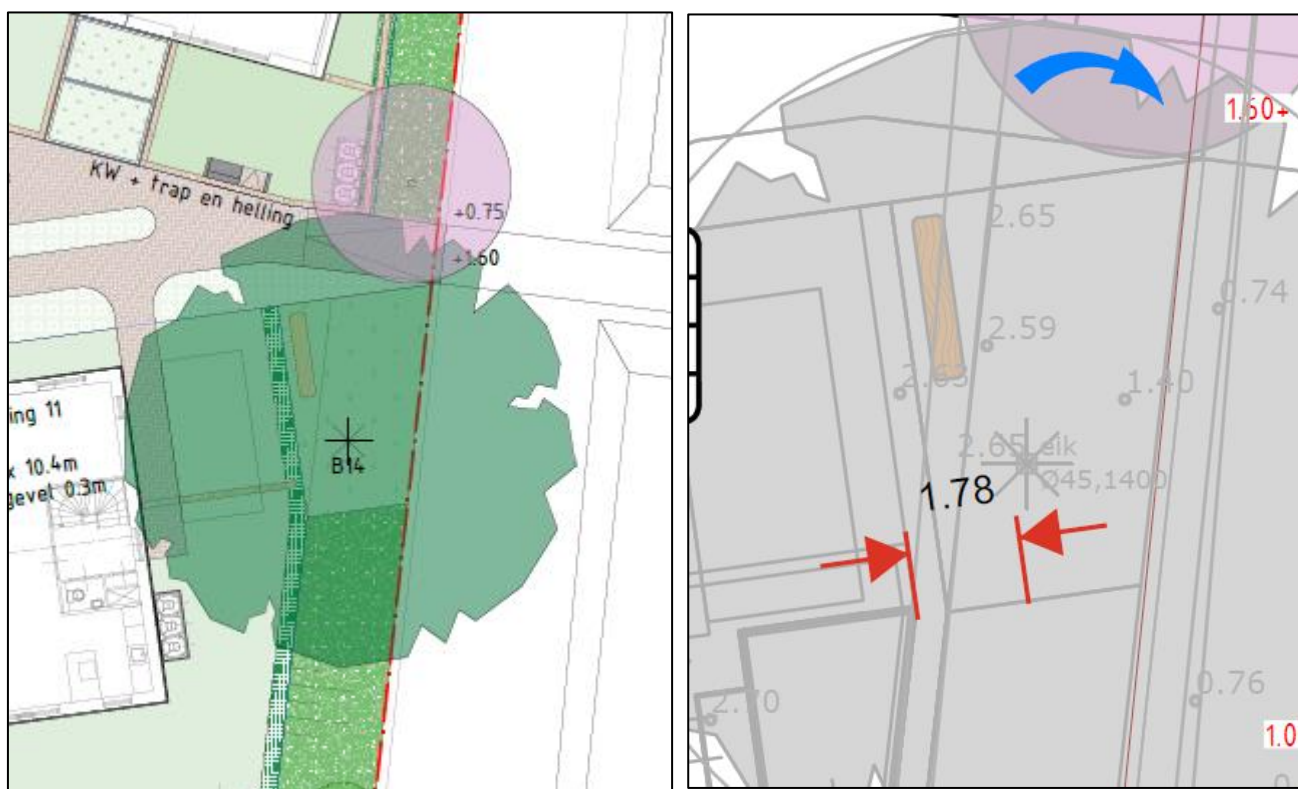
Ruimtelijk kan bij behoud van het huidige maaiveldniveau de parkeervoorziening gerealiseerd worden, aangezien het zandcunet van de oude rijbaan/parkeerplaats hier nog aanwezig is. Echter bij het nieuwe inrichtingsplan dient bij het toekomstige vloerpeil van 2,35+NAP en parkeerplaats op 2.20 +NAP het huidige maaiveldniveau nabij de boom van 2.65+NAP over een lengte van 1.78 meter afgegraven te worden (zie onderstaande afbeeldingen).

Afbeelding 12&13; ontwerp en hoogteverschillen nabij boom 14.

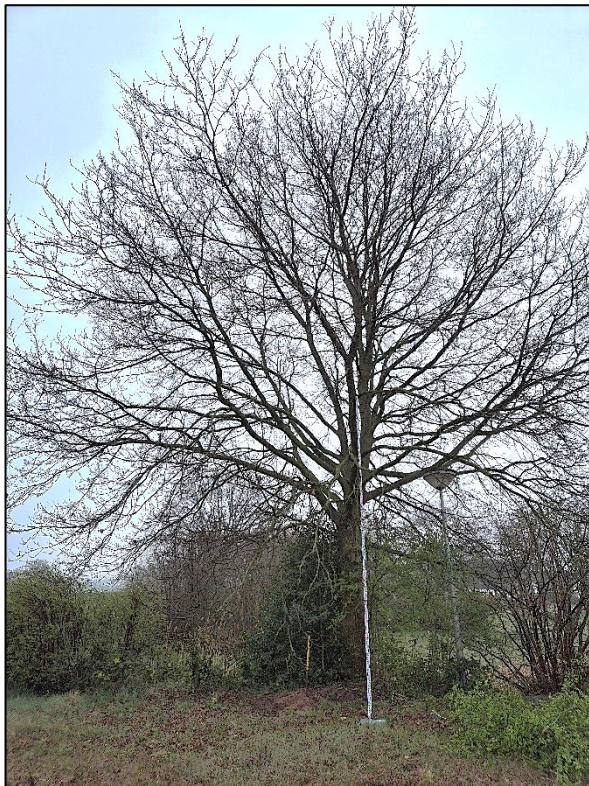
Daarnaast dient rekening gehouden te worden met de afstand van de bebouwing tot aan de boom. deze is nu ingetekend op 6.6 meter vanuit de boom, terwijl de straal van de kroon 7.5 bedraagt en er doorgaans nog rekening gehouden dient te worden met de bouw van een steiger, welke ook nog eens 1 meter in beslag neemt.

Op basis van het huidige plan kan de boom niet behouden blijven.

Afbeelding 14; Boom 14 straal kroon 7,5 meter  
ontwerp en hoogteverschillen nabij  
Onderkant gesteltak op 5 m op 3 meter uit hart stamvoet

Indien de boom behouden dient te blijven, zal het inrichtingsplan op de volgende punten aangepast moeten worden;

- Bij voorkeur dient afgraven binnen de kroonprojectie voorkomen te worden, aangezien de wortelontwikkeling zich zeer oppervlakkig heeft ontwikkeld. Echter heeft zich op een afstand van circa een meter van de boom altijd verharding bevonden (rijbaan/parkeervoorzieningen). Door niet af te graven en gebruik te maken van het nog aanwezige cunet c.q. cunetzand, kan het wortelpakket gespaard blijven. Graafwerk dieper dan 15 cm is dan ook niet toegestaan.

- Aangezien de dorpelhoogte van de woning niet meer aangepast kan worden, verdient het de aanbeveling om de voordeur niet aan de zijkant van het huis te plaatsen, maar aan de voorzijde. Op deze manier hoeft er ter hoogte van de boom niet afgegraven te worden.

- Bij het uitgraven van fundatie voor de woning, zullen wortels onder begeleiding van een boomdeskundige (haaks op de ontwikkelrichting) ingenomen c.q. gesnoeid te worden. Waar nodig dient verticaal een folie toegepast te worden indien wortels bloot worden gesteld aan de buitenlucht (tegen uitdroging).

- Ook de benodigde ruimtelijke snoei dient door een boomdeskundige uitgevoerd te worden. Opgemerkt dient te worden dat de boom in de nieuwe situatie niet meer vrij uitgroeiend is, maar ook bij de toekomstige ontwikkeling gesnoeid dient te worden t.a.v. de woning.

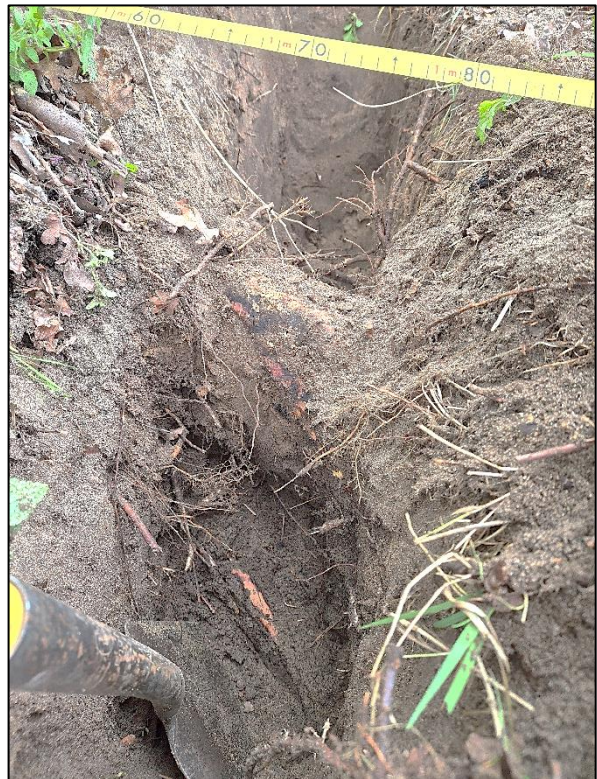
Op 1.50 tot 1.80 meter uit het hart van de stamvoet is haaks op de ontwikkelrichting van de wortels een profiel gegraven. Op een diepte van 15 cm worden hierbij de eerste stabiliteitswortels al aangetroffen met een diameter van 18 cm. Tot een diepte van -60 cm zijn wortels aangetroffen. Vanaf -50 cm bestaat het profiel uit humusarm geel zand. Het hoofdwortelpakket bevindt zich hier tussen -15 en -50 cm. Het afgraven op deze afstand van de boom leidt tot een aanzienlijk verlies van stabiliteitswortels, welke fataal zal zijn voor de stabiliteit van de boom. Aan de andere zijde van de boom bevindt zich vanuit de stamvoet een stijl talud, waardoor hier al geen stabiliteitswortels zich hebben kunnen ontwikkelen. Voor de stabiliteit is de boom afhankelijk van het profiel parallel aan het talud en over een lengte van 3.5 meter richting bebouwing.

Afbeelding 15; Detail hoofd- gestelwortel op -15 cm.

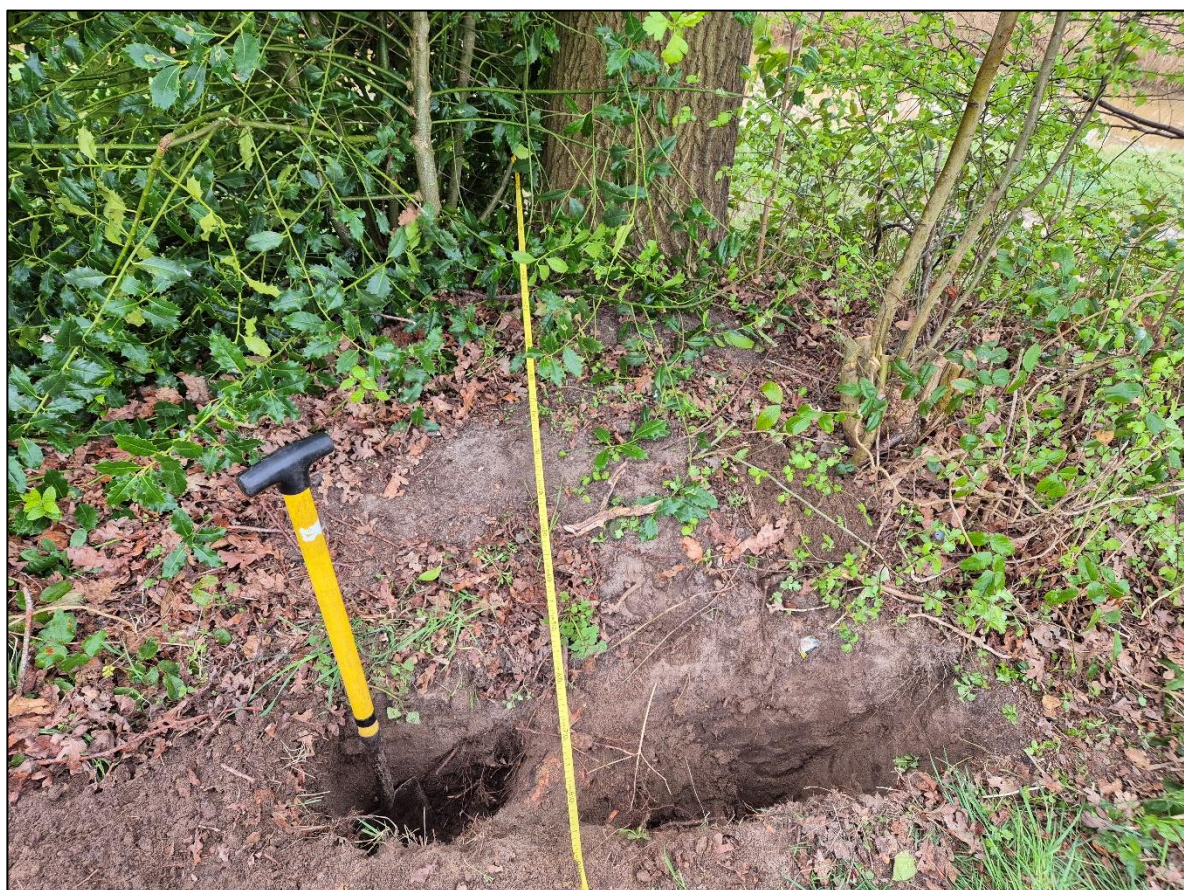
Afbeelding 16; Overzicht gegraven profiel op 1.5 tot 1.8 meter uit het hart van de stamvoet, haaks op de  
ontwikkelrichting van wortels.

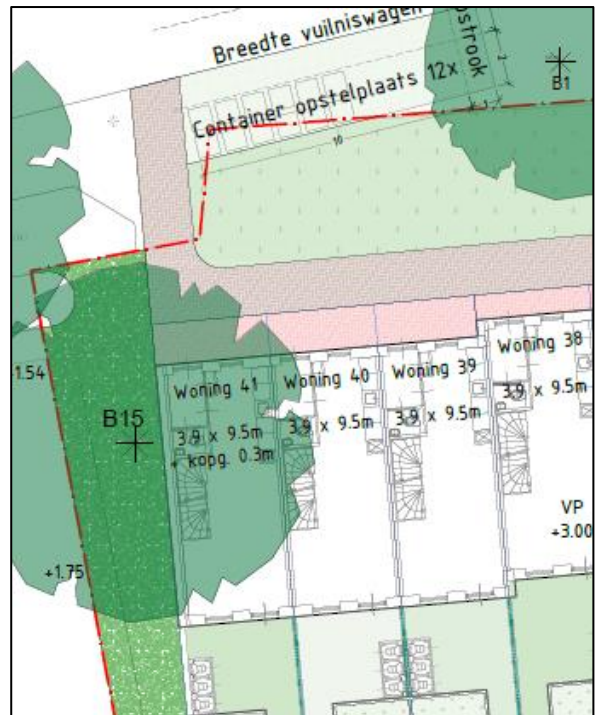
De boom is geprojecteerd in één van de woonhuizen, waardoor deze niet behouden kan blijven. Ook boomtechnisch kent deze een ongunstige ontwikkeling, waarbij het waargenomen plakoksel op termijn kan uitscheuren (zie afbeeldingen 8&9). Aanpassingen in het project zijn niet wenselijk. De boom kan niet behouden blijven onder invloed van het project.

Afbeelding 17; Uitsnede projectplan versus boom 15.

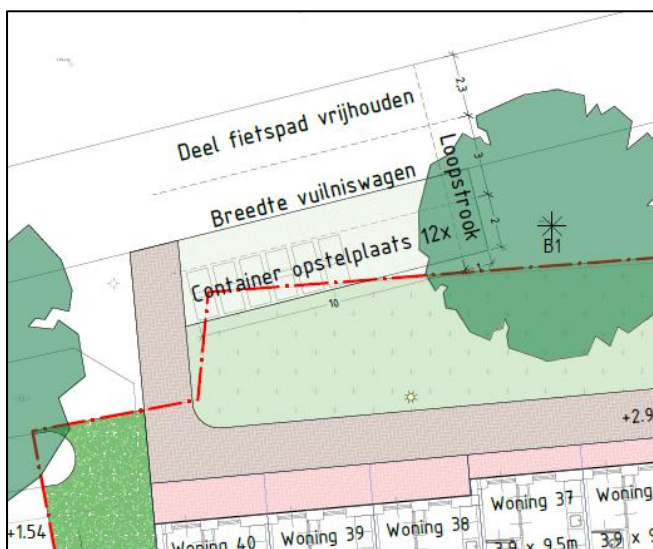
Bij het tot stand komen van het nieuwe inrichtingsplan zijn ook de centrale opstelplaatsen voor containers opgenomen (bijlage 1). Uitsneden ten opzicht van de bomen 1 en 13 zijn hieronder weergegeven, waarbij ter hoogte van boom 1 de opstelplaats is ingetekend tot binnen de kroonprojectie (lees; kwetsbare zone) van boom 1.

Afbeelding 18; Uitsnede projectplan versus boom 1

Voor eik 1 verdient het de aanbeveling om de containerplaatsen te realiseren te buiten de kroonprojectie (straal 6 meter). Zowel in verband met het lossen (kroonbeschadiging), maar vooral ten aanzien van het maaiveldhoogteverschil en de daarmee gepaard gaande oppervlakkige beworteling. Waar nodig mag tot op de kroongrens gegraven worden, mits de wortels ook hier haaks op de wortelontwikkeling worden ingenomen c.q. worden gesnoeid door een boomdeskundige. Opgemerkt dient te worden dat het maaiveld binnen de kroonprojectie niet verlaagd mag worden. Zie voor de groeiplaatsverbetering hieronder.

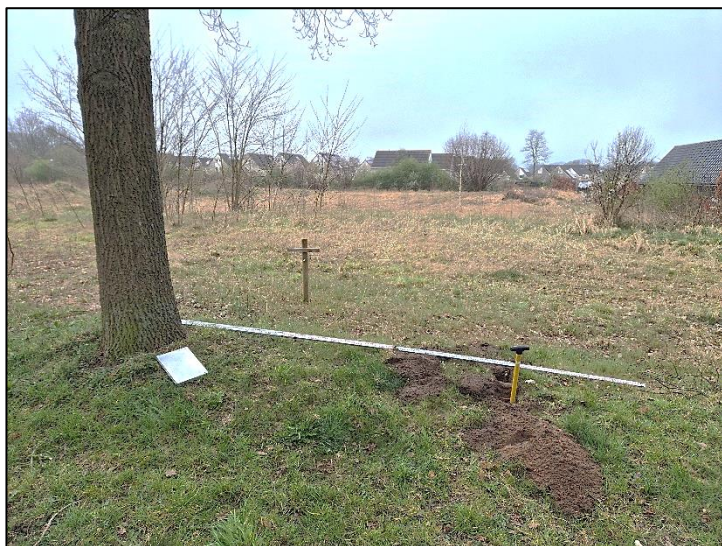
Gemeten op 2.80 tot 3.00 meter uit het hart van de stamvoet is haaks op de wortelontwikkeling een profiel gegraven. Hierbij zijn vanaf -5 tot -45 wortels aangetroffen tot een diameter van 8-10 cm. Dieper dan 45 cm wordt een storende laag aangetroffen met gemengd fijn puin. Opgemerkt dient te worden dat de bomen in de zone langs het fietspad aan de stamvoet ook 35 cm hoger staan dan het fietspad, welke tevens de oppervlakkige wortelontwikkeling verklaard. Aan de zijde van de toekomstige bebouwing ligt het maaiveld zo'n 50 cm lager.

*Afbeelding 18; Gegraven op 2.8 tot 3.0 meter, haaks op wortelontwikkeling.*

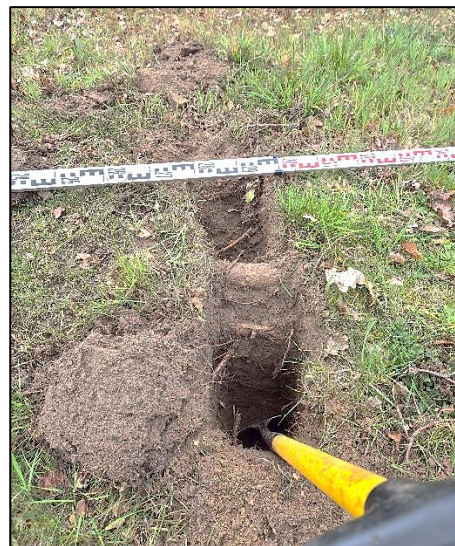
*Afbeelding 19; Detail profiel*

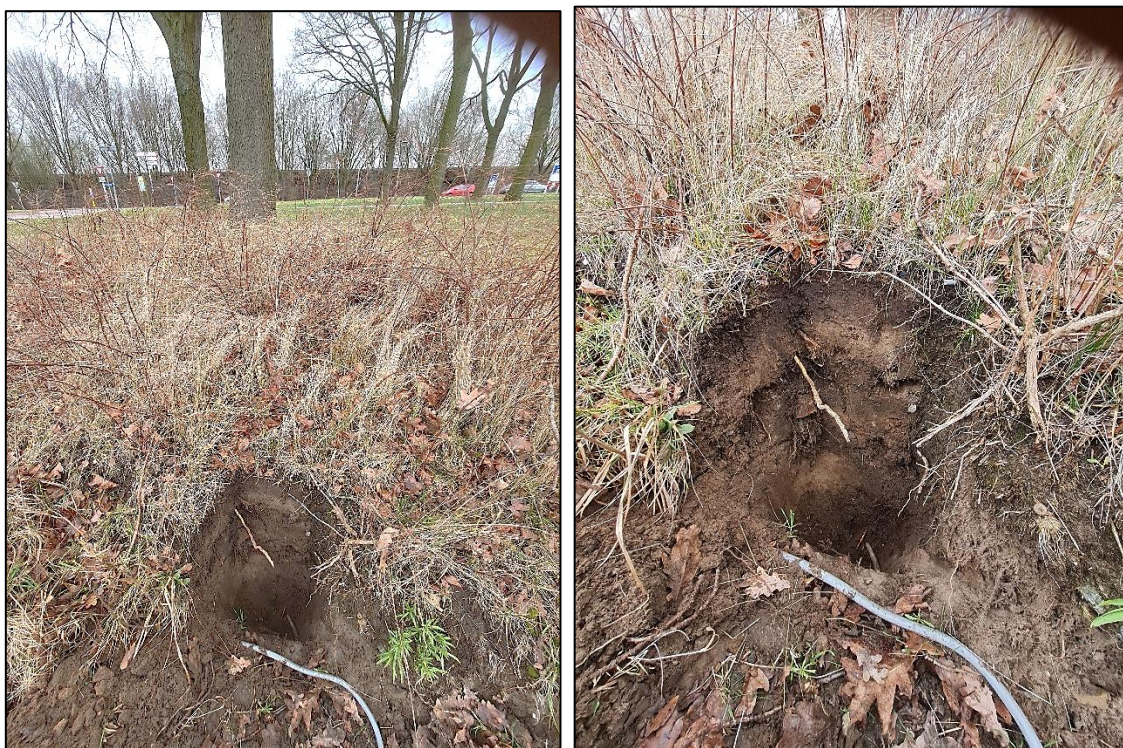
De bodem bestaat uit een matig humusrijke zandgrond. Na -30 cm is deze sterk puinhoudend en veranderend in een humusarm geel zand. Het omringende gebied ter hoogte van de bomen is ten minste 40 cm hoger gelegen, waardoor het doorwortelde volume t.h.v. de bomen ten minste 60-70 cm bedraagt. De wortelintensiteit is matig en bestaat overwegend uit dunne (haar-) beworteling.

Afbbeelding 20 en 21: sleuf bij boom 8 aan de zijde van de voormalige verharding.

Voor de bomen in de hoofdstructuur geldt dat het doorwortelbaar volume wellicht kan worden vergroot. De bomen krijgen namelijk meer ruimte dan voorheen, toen de verharding dichterbij de bomen was gesitueerd. Geadviseerd wordt het nog aanwezige (humusarme) cunetzand laagsgewijs af te graven en te vervangen voor een rijkere teelaarde. Om de bomen afdoende te beschermen, dienen onlosmakelijk aan elkaar verbonden bouwhekken rond de bomen geplaatst te worden. De bouwhekken dienen ten minste op de grens met de voormalige verharding geplaatst te worden en waar haalbaar tot 1,5 meter buiten de kroonprojectie.
