## Asbestinventarisatie conform Procescertificaat Asbestinventarisatie

Aladnaweg 15 te Aalten

Project 2018-0263

Projectnummer 2018-0263  
Project Aladnaweg 15 te Aalten  
Opdrachtgever Dhr. P. Leemreise

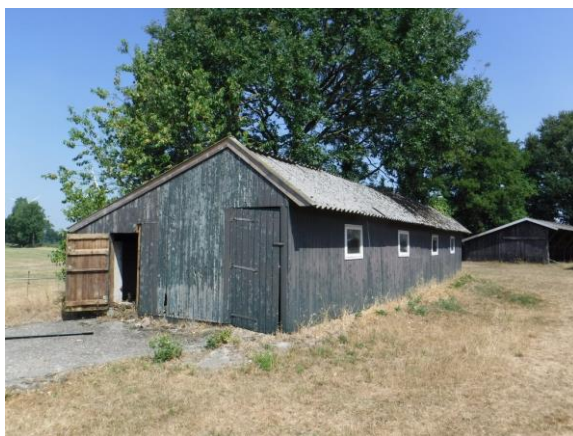
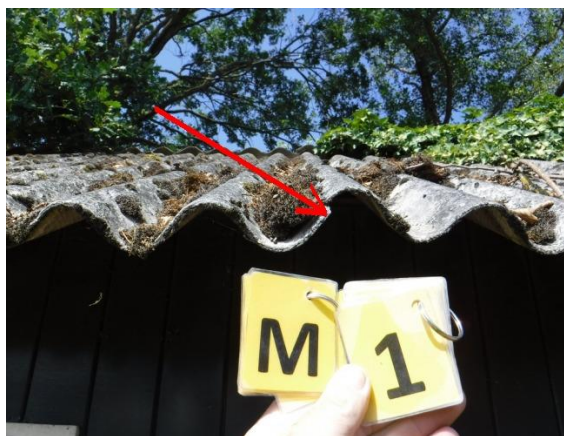
| Bronbladnummer | Bron I / Monsternummer M1 |
| Toepassing | Golfplaat, dakbeplating |
| Asbesthoudend | Ja |
| Locatie | Schuur 2 |
| Mate van verwerking | Licht verweerd |
| Mate van beschadiging | Licht beschadigd |
| Risicoklasse en situatie | 2A buitensanering |
| Asbestsoort, percentage | 10-15% Chrysotiel; 2-5% Crocidoliet |

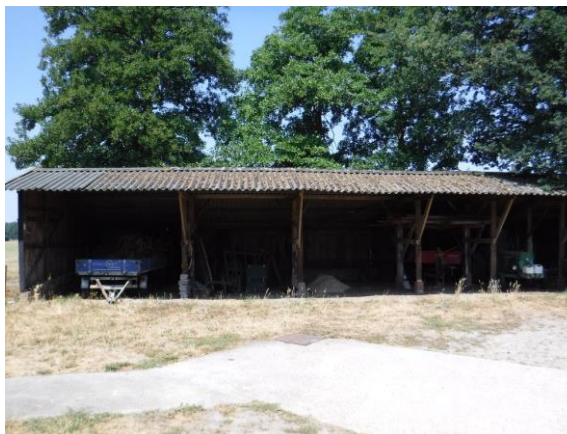
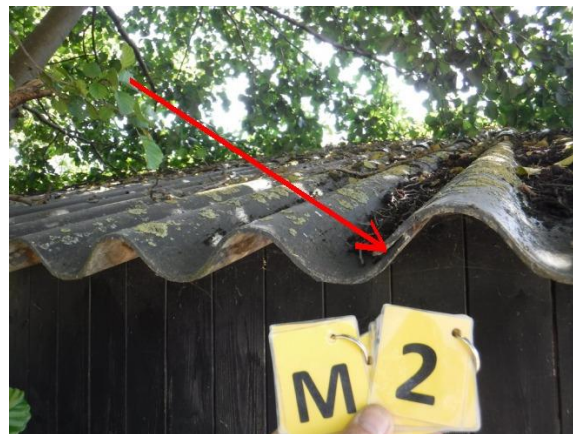
| Bronbladnummer | Bron 2 / Monsternummer M2 |
| Toepassing | Golfplaat, dakbeplating |
| Asbesthoudend | Ja |
| Locatie | Kapschuur |
| Mate van verwerking | Licht verweerd |
| Mate van beschadiging | Licht beschadigd |
| Risicoklasse en situatie | 2 buitensanering |
| Asbestsoort, percentage | 10-15% Chrysotiel |

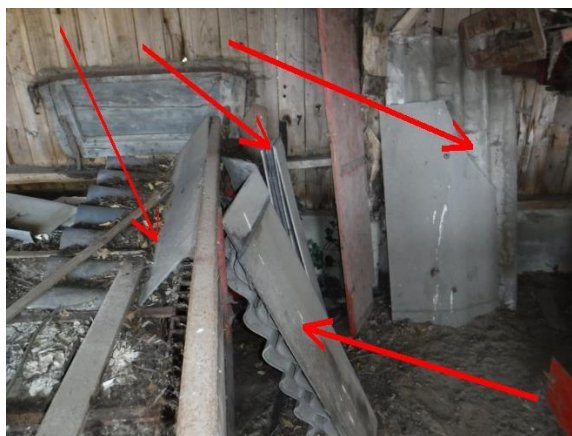
| Bronbladnummer | Bron 3 / Monsternummer M2 |
| Toepassing | Golfplaat incl. nokstukken, los |
| Asbesthoudend | Ja |
| Locatie | Kapschuur |
| Mate van verwerking | Licht verweerd |
| Mate van beschadiging | Licht beschadigd |
| Risicoklasse en situatie | I buitensanering |
| Asbestsoort, percentage | 10-15% Chrysotiel |

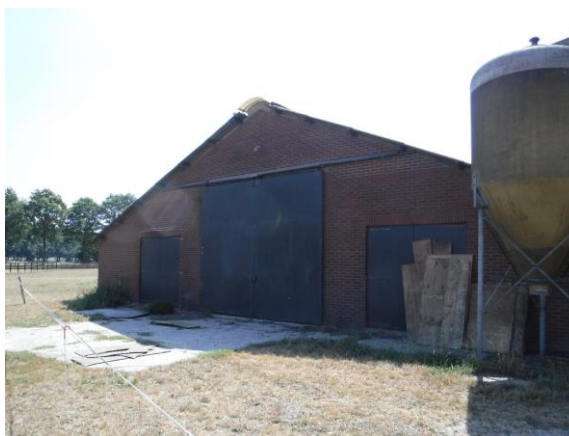
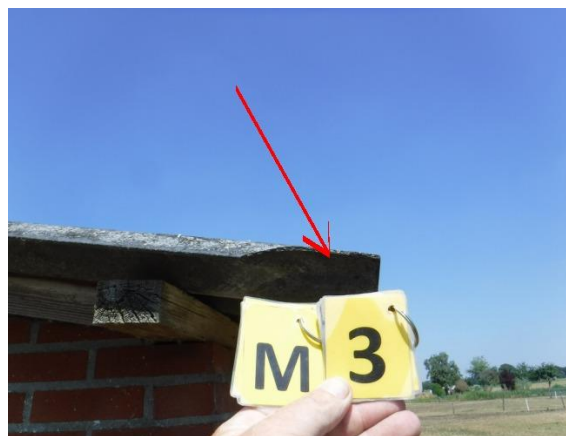
| Bronbladnummer | Bron 4 / Monsternummer M3 |
| Toepassing | Golfplaat, dakbeplating |
| Asbesthoudend | Ja |
| Locatie | Loopstal |
| Mate van verwerking | Licht verweerd |
| Mate van beschadiging | Licht beschadigd |
| Risicoklasse en situatie | 2 buitensanering |
| Asbestsoort, percentage | 10-15% Chrysotiel |

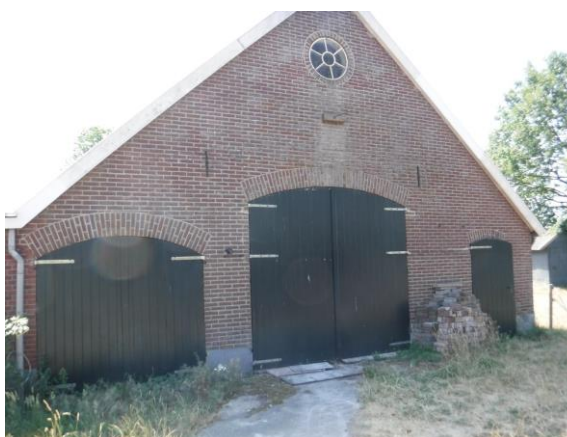
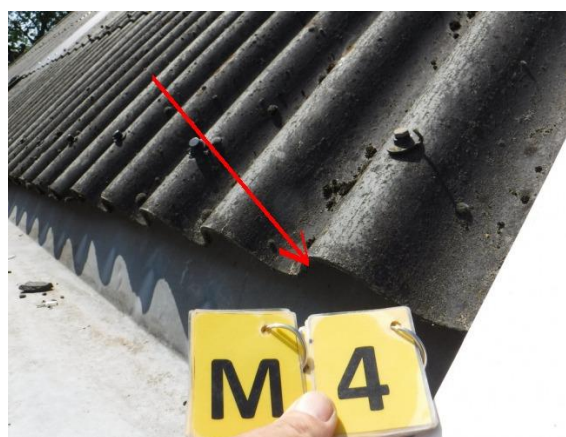
| Bronbladnummer | Bron 5 / Monsternummer M4 |
| Toepassing | Golfplaat incl. nokstukken, dakafwerking |
| Asbesthoudend | Ja |
| Locatie | Schuur I |
| Mate van verwerking | Licht verweerd |
| Mate van beschadiging | Licht beschadigd |
| Risicoklasse en situatie | 2 buitensanering |
| Asbestsoort, percentage | 10-15% Chrysotiel |

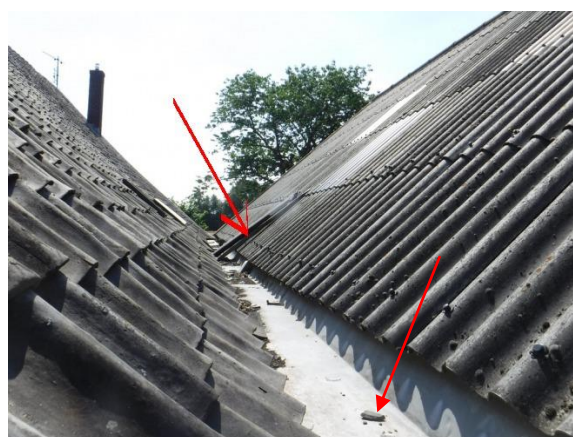
| Bronbladnummer | Bron 6 / Monsternummer M4 |
| Toepassing | Golfplaat, restant |
| Asbesthoudend | Ja |
| Locatie | Schuur I |
| Mate van vertering | Licht verweerd |
| Mate van beschadiging | Ernstig beschadigd |
| Risicoklasse en situatie | 2 buitensanering |
| Asbestsoort, percentage | 10-15% Chrysotiel |

Wij adviseren de gehele goot te reinigen tijdens de sanering.

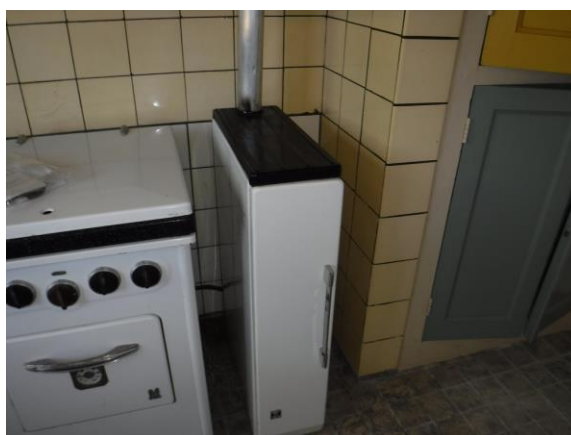
| Bronbladnummer | Bron 7 |
| Toepassing | Etna Mimigas 3500 |
| Asbesthoudend | Ja |
| Locatie | Keuken |
| Bevestiging | Asbesthoudend materiaal geheel omsloten |
| Risicoklasse en situatie | 1 binnensanering |
| Asbestsoort, percentage | Asbestplaat t.p.v. brander |
