ASBESTINVENTARISATIE

Laagbouw verzorgingshuis  
Gemzenstraat 9  
Apeldoorn

P17-0480-048

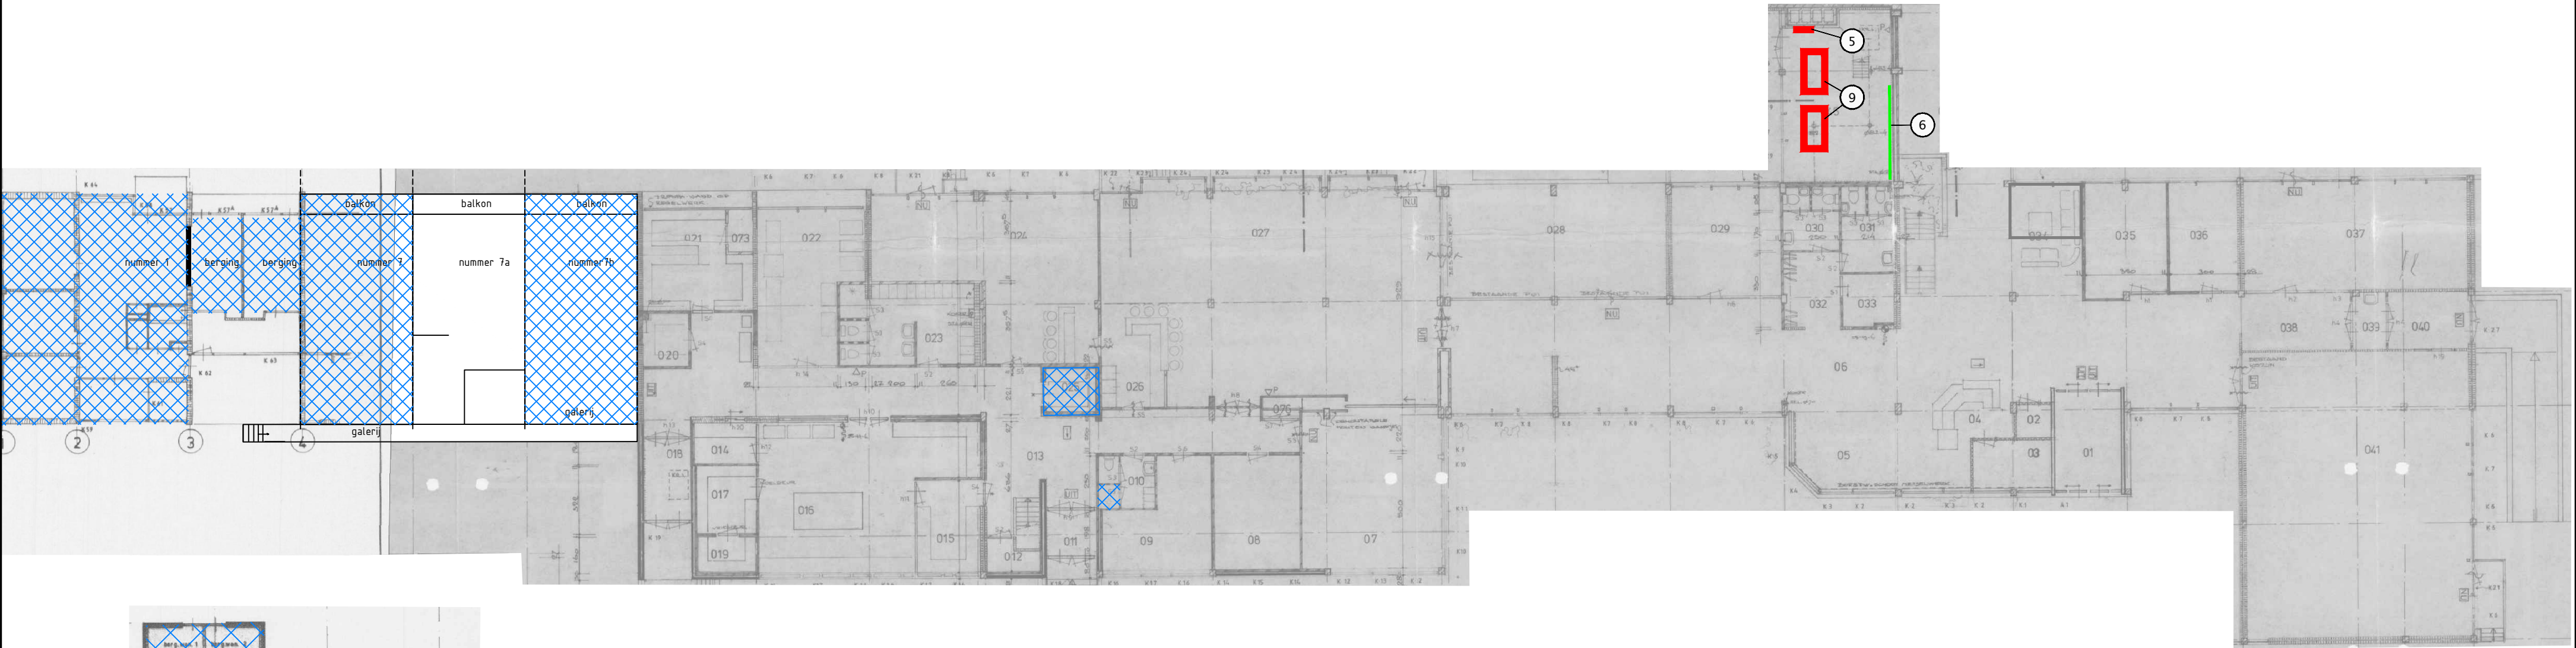
begane grond + kelder laagbouw

cv fundatie

elementcode 480-1L-004
- 5

koord

elementcode 480-1L-005
- 6

cv ketel

elementcode 480-1L-009

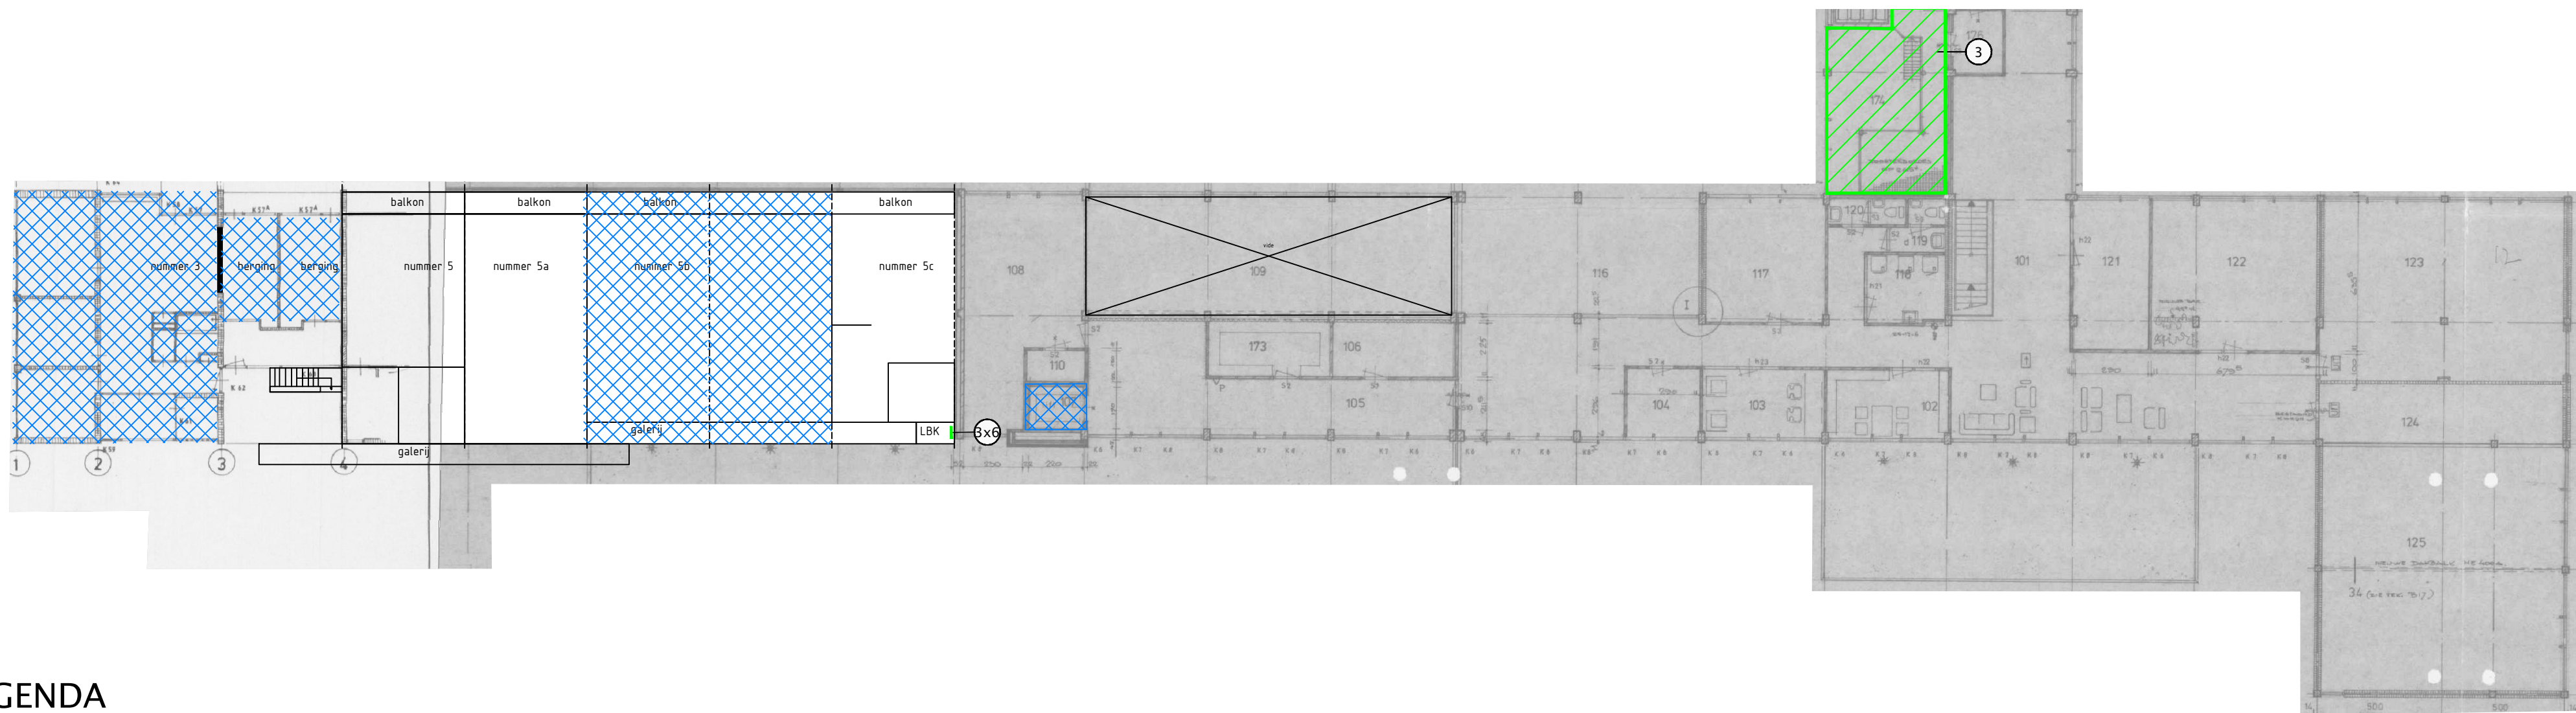
1e verdieping laagbouw

aftimmering  
elementcode 480-1L-003
- 6

pakking  
elementcode 480-1L-006

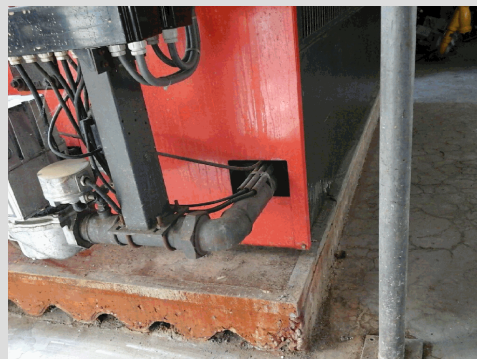
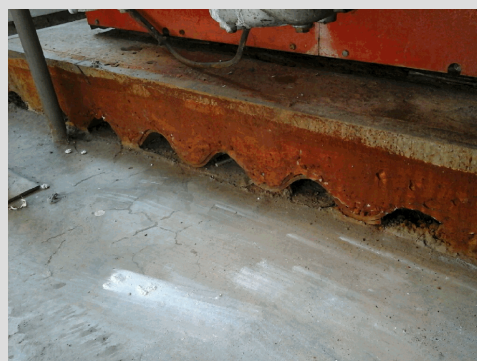
| Code | 480-1L-004 |

| <b>Element</b> | cv-fundatie |
| Soort | Asbestcement golfplaat |
| Hechtgebondenheid | Hechtgebonden |
| Beschadiging | Niet |
| Risicoklasse | 2 |

chrysotiel 10 - 15 % (cert.1739415/57/1)

| Locatie ID<br>(LAVS) | Adres | Gebouw | Ruimte | Hoeveelheid |
|---|---|---|---|---|
| 1 | | laagbouw begane grond | cv-ruimte | 7 m² |

| Wijze demontage | Containment |
| Specifieke opmerking voor veilig verwijderen | na ontmanteling installatie |

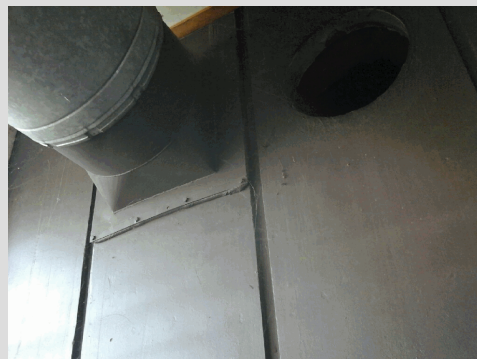
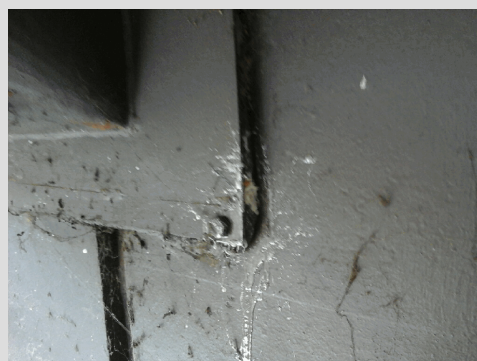
| Code | 480-1L-005 |

| <b>Element</b> | koord |
| Soort | Asbestkoord |
| Hechtgebondenheid | Niet hechtgebonden |
| Risicoklasse | 2 |

chrysotiel 30 - 60 % (cert.1739415/57/1)

| Locatie ID<br>(LAVS) | Adres | Gebouw | Ruimte | Hoeveelheid |
|---|---|---|---|---|
| 1 | | laagbouw begane grond | cv-ruimte | 2 stuk(s) |

| Wijze demontage | Containment |
| Specifieke opmerking voor veilig verwijderen | na ontmanteling installatie |

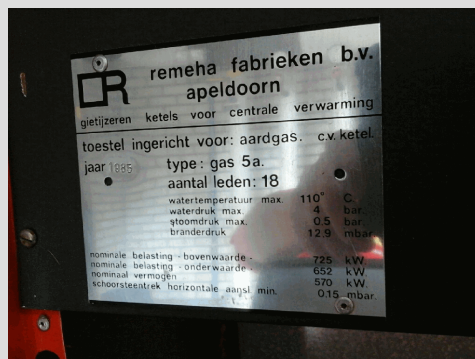
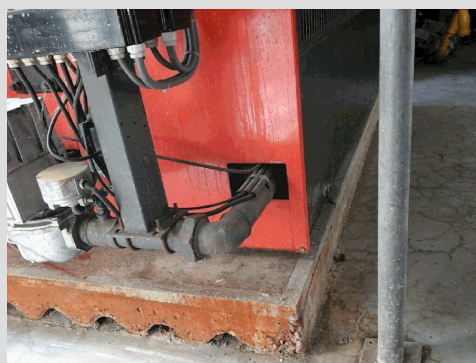
| Code | 480-1L-009 |

| <b>Element</b> | cv-ketel |
| Soort | Pakking |
| Risicoklasse | 1 |

Asbesthoudend

**Opmerking** De installatie is van het merk Remeha type gas 5A, vermogen 725 kW, bouwjaar 1985. Volgens opgave van de fabrikant bevat de installatie asbesthoudende elementen. Deze asbesthoudende elementen zijn toegepast bij de schoonmaakdeksels en de rookgasverzamelkap.

| Wijze demontage | In zijn geheel verwijderen |
| Specifieke opmerking voor veilig verwijderen | na ontmanteling installatie |

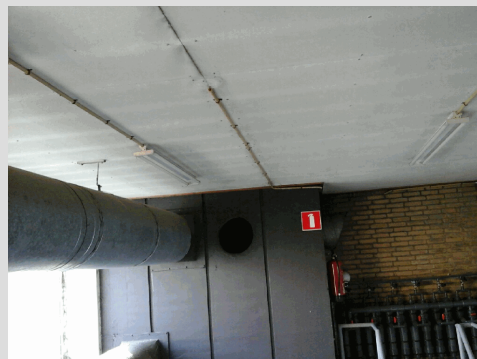
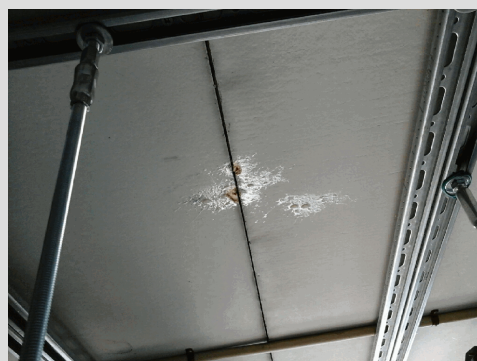
**Element** aftimmering  
**Code** 480-1L-003  
**Referentie code**

Niet asbesthoudend (cert.1739415/57/1)

| Locatie ID<br>(LAVS) | Adres | Gebouw | Ruimte | Hoeveelheid |
|---|---|---|---|---|
| 1 | | laagbouw begane grond | cv-ruimte | 38 m² |

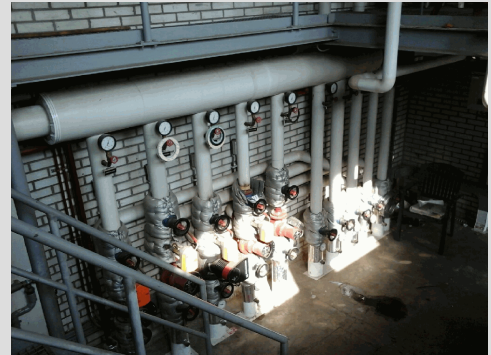
**Element** pakking  
**Code** 480-1L-006  
**Referentie code**

Niet asbesthoudend (cert.1739415/57/1 deelm.  
 480-1L-007)  
 Niet asbesthoudend (cert.1739415/57/1 deelm.  
 480-1L-008)

| Locatie ID<br>(LAVS) | Adres | Gebouw | Ruimte | Hoeveelheid |
|---|---|---|---|---|
| 1 | - | laagbouw 1e verdieping | LBK-ruimte | 3 stuk(s) |
| 1 | - | laagbouw begane grond | cv-ruimte | 50 stuk(s) |

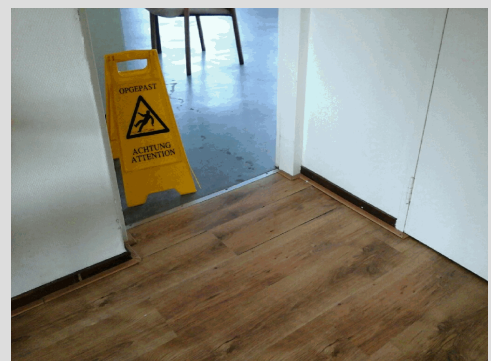
**Code** 480-1L-001  
**Referentie code**

| LOCATIE | MOGELIJKE TOEPASSING | REDEN |
|---|---|---|
| laagbouw - 1e verdieping - diverse | vloerafwerking en/of lijm-laag | Onder de gesloten vloerafwerkingen kan een asbesthoudende lijm-laag zijn toegepast. |

**Element** vloerafwerking en/of lijmlaag

Onder de gesloten vloerafwerkingen kan een asbesthoudende lijmlaag zijn toegepast.

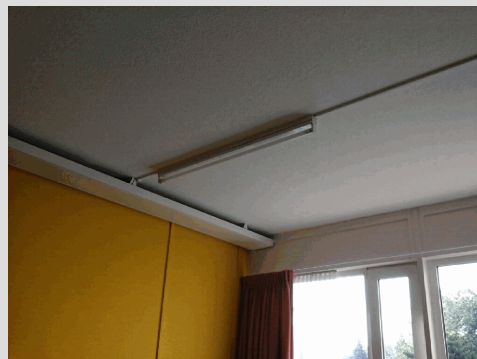
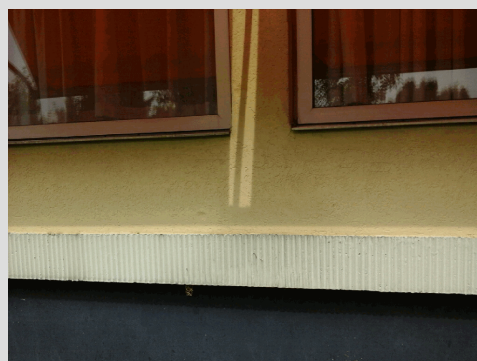
**Element** spouwstroken  
**Code** 480-1L-002  
**Referentie code**

| LOCATIE | MOGELIJKE TOEPASSING | REDEN |
|---|---|---|
| laagbouw - gevel - gevelkozijnen | spouwstroken | In het verleden zijn de kozijnen vervangen voor kunststofkozijnen. Het valt niet uit te sluiten dat tpv de muuraansluiting nog (restanten van) asbesthoudende spouwstroken aanwezig zijn. |

In het verleden zijn de kozijnen vervangen voor kunststofkozijnen. Het valt niet uit te sluiten dat tpv de muuraansluiting nog (restanten van) asbesthoudende spouwstroken aanwezig zijn.

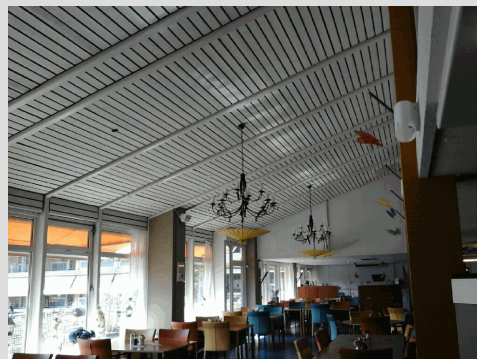
**Element** diverse elementen  
**Code** 480-1L-010  
**Referentie code**

| LOCATIE | MOGELIJKE TOEPASSING | REDEN |
|---|---|---|
| laagbouw - begane grond - restaurant | diverse elementen | Achter de vaste afwerking is zonder destructief onderzoek geen inspectie mogelijk. Het is op basis van kennis en ervaring niet uit te sluiten dat hier asbestverdacht materiaal aanwezig is zoals; rioleringen, ventilatiekanalen, stelplaatjes, ontluuchtingskanalen, plafondbeplating enz.. |

Achter de vaste afwerking is zonder destructief onderzoek geen inspectie mogelijk. Het is op basis van kennis en ervaring niet uit te sluiten dat hier asbestverdacht materiaal aanwezig is zoals; rioleringen, ventilatiekanalen, stelplaatjes, ontluuchtingskanalen, plafondbeplating enz..

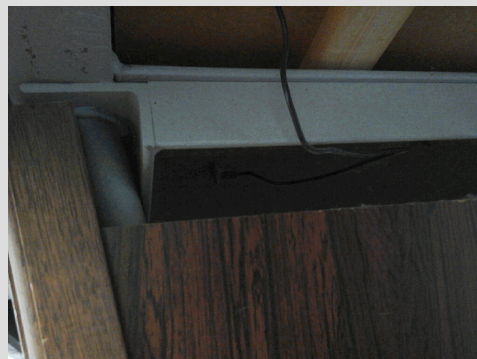
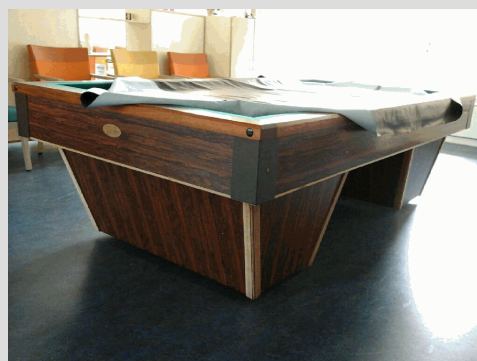
**Element** biljarttafel  
**Code** 480-1L-011  
**Referentie code**

| LOCATIE | MOGELIJKE TOEPASSING | REDEN |
|---|---|---|
| laagbouw - begane grond - restaurant | biljarttafel | Aan de onderzijde van de tafel is een asbestverdachte betimmering aanwezig. deze is alleen bereikbaar voor bemonstering na demontage van de tafel. |

Aan de onderzijde van de tafel is een asbestverdachte betimmering aanwezig. deze is alleen bereikbaar voor bemonstering na demontage van de tafel.
