## Bomen effect analyse "Kastanje, Julianaziekenhuis" Apeldoorn

Datum: 12-06-2019

Explorius vastgoedontwikkeling

Boomtechnisch onderzoek  
Definitief  
12 juni 2019

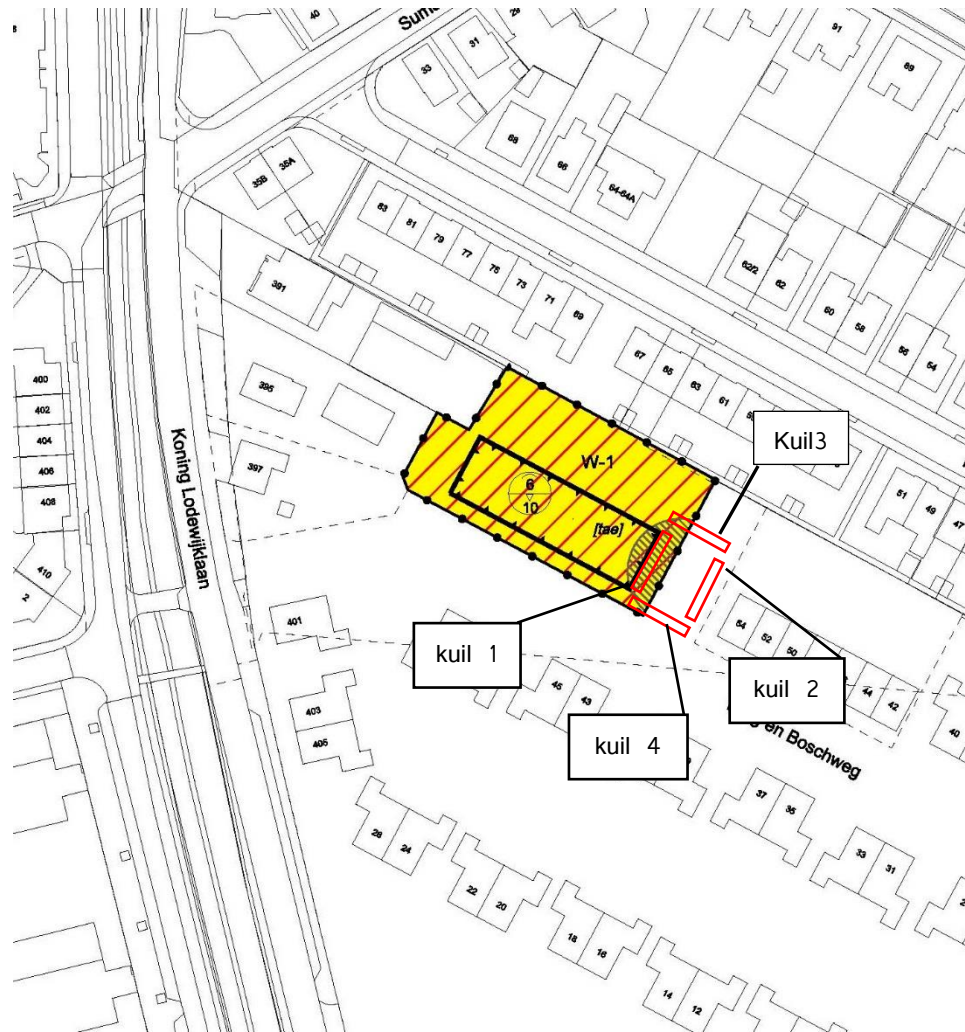
Om een beeld te krijgen van de bodemopbouw en aanwezige beworteling van de boom is er een profielsleuf gegraven aan de zijde van de geplande bebouwing (westzijde), met aanvullend 3 sleuven verdeeld over de noord, oost en zuidzijde. De resultaten laten bij elke sleuf een redelijk voedingsrijke bodem zien bestaande uit matig fijn zand met een hangwaterprofiel.

Aan de zijde van het voorgenomen bouwblok is tussen de 0 en 60 cm onder maaiveld intensieve beworteling gevonden. Steekproefsgewijs is er tot de rand van de kroon een steek genomen uit de bovenlaag, welke dezelfde doorworteling laat zien als de kuil. De westkant is iets intensiever doorworteld dan de overige zijden, maar rondom de boom is een gezonde en goed doorwortelde bodem aangetroffen, tot ca. 60 cm. onder maaiveld.

Afbeelding 4: plaatsen profielkuilen

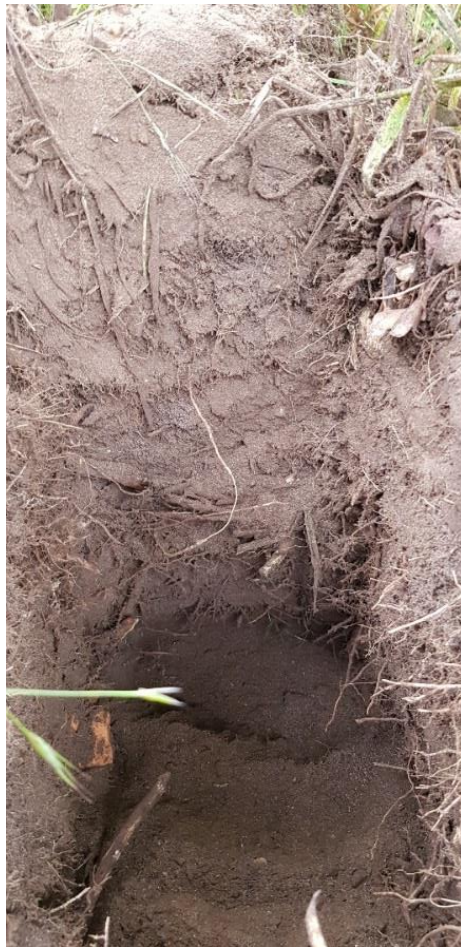
Afbeelding 5: profielkuil 1

| Profielboring / kuil 1. 5 meter uit de stam | | | | | | |
| van cm | tot cm | Intensiviteit<br>Beworteling | organische<br>stof<br>gehalte | bodemsamenstelling | Vocht | Opmerkingen |
| 0 | 20 | intensief | 3-5 | Geroerde grond met veel<br>steen en puin | Droog | |
| 20 | 40 | intensief | 3-5 | Idem | Droog | |
| 40 | 60 | minimaal | 3-5 | Idem | Droog | Na 60 cm redelijk<br>verdicht |

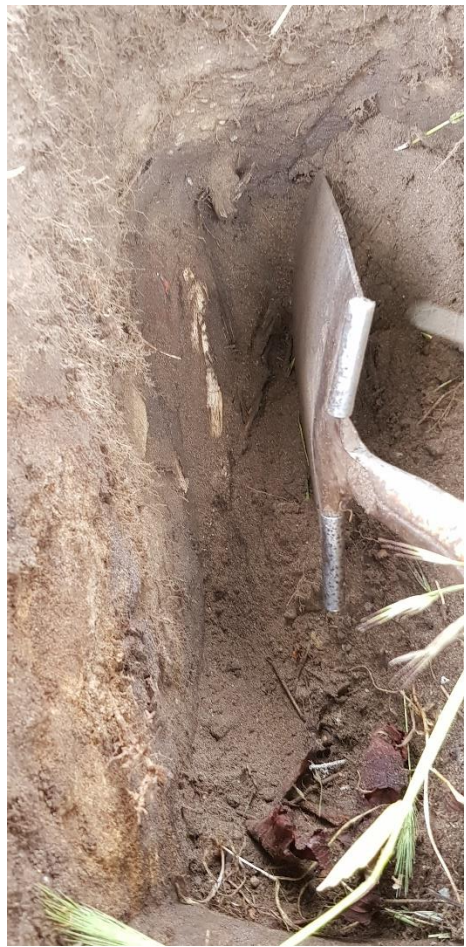
Afbeelding 6: profielkuil 2

| Profielboring / kuil 2. 3,5 meter uit de stam | | | | | | |
| van cm | tot cm | Intensiviteit<br>Beworteling | organische<br>stof<br>gehalte | bodemsamenstelling | Vocht | Opmerkingen |
| 0 | 20 | normaal | 3-5 | Matig grof zand, humeus | Droog | |
| 20 | 40 | normaal | 3-5 | Matig fijn zand, matig<br>humeus. | Droog | |
| 40 | 60 | geen | 3-5 | Geel zand | Droog | |

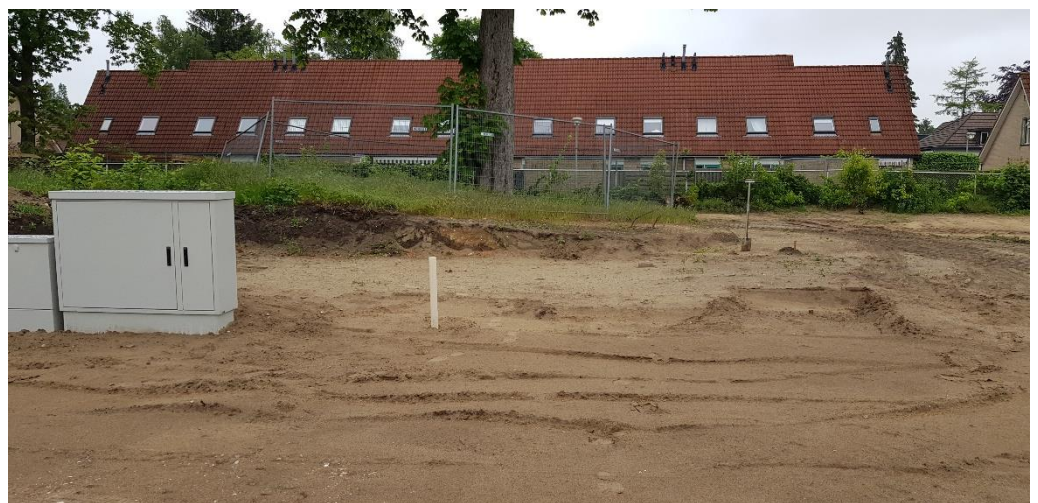
De hoogte van het maaiveld aan de voet van de kastanje bedraagt 21.30 m nap. De hoogte van het bouwblok bedraagt 21.00 m nap, wat een verlaging van 30 cm. betekent, over een afstand van 7 meter. De ontgraving vindt plaats op de rand van de kroonprojectie. Hoewel de meeste beworteling zich in de bovenste 40 tot 60 cm bevindt, zal een verlaging van het maaiveld over de laatste meters tot het bouwblok op 21.00 nap, geen sterk wortelverlies betekenen.

Het te verwachten wortelverlies voor de boom zal maximaal 5% tot 10% zijn. Gezien de conditie van de boom is de verwachting dat dit weinig tot geen negatieve invloed op de boom zal hebben.

Voor de bouw van het blok zal enige werkruimte benodigd zijn waarmee men niet kan voorkomen onder de kroonprojectie van de boom een steiger te plaatsen. Schade aan de ondergrond en boom hoeft hierbij niet te ontstaan indien er rijplaten gelegd worden als druk verdelende laag ter plaatse van de steigers. Mogelijk moeten enkele takken licht ingenomen worden.

Afbeelding 7: zij aanzicht van de boom. Het bouwblok staat links van de boom gepland.

Van belang is dat te verwijderen beworteling zorgvuldig verwijderd wordt, en niet stukgetrokken wordt door materieel. Wij raden dan ook aan, daar waar nodig bij ontgraving, het cunet binnen de kroonprojectie handmatig voor te steken en aangetroffen beworteling onder begeleiding van een European tree worker (ETW) af te zagen. Ter compensatie van wortelverlies kan de kroon licht ingenomen worden. Of dit noodzakelijk is kan pas tijdens de uitvoering bekeken worden.

De kroonprojectie dient maximaal afgezet te worden met bouwhekken die aan elkaar vastgezet zijn om verplaatsen tijdens de bouw te voorkomen. Daar waar mogelijk, tot 1,5 meter buiten de kroonprojectie. Ter plaatse van de steiger benodigd voor de bouw, rijplaten plaatsen ter bescherming van de ondergrond.

Afhankelijk van het uiteindelijke ontwerp, en daar mee de hoogte van het bouwblok, kan snoei noodzakelijk zijn in verband met het dak. Daarmee verdient het altijd de voorkeur om de bouw op de maximaal haalbare afstand te bouwen. Gesnoeide takken zullen immers weer aangroeien en dienen in dat geval periodiek gesnoeid te worden. Indien vakkundig uitgevoerd, zal deze snoei op zich zelf niet nadelig voor de boom zijn. Een eventueel benodigde snoei zal nader bekeken moeten worden aan de hand van het definitieve ontwerp.
