## Asbestinventarisatierapport

Schoolgebouw en berging/fietsenstalling op de locatie  
Imkersplaats 38 te Apeldoorn  
(versie: 1.1)

In opdracht van de gemeente Apeldoorn heeft Nijhof & Poppinghaus Adviseurs een Asbestinventarisatie uitgevoerd van het schoolgebouw en de berging/fietsenstalling op de locatie Imkersplaats 38 te Apeldoorn.

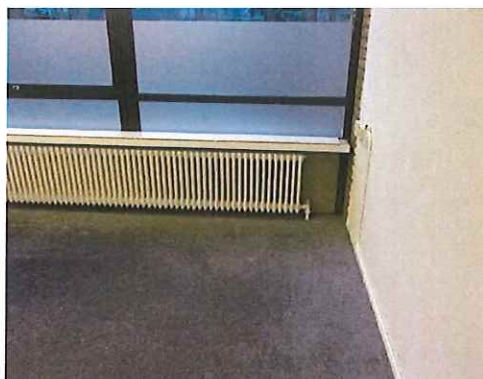
| Monster-<br>code<br>(identificatie<br>code analyse<br>certificaat) | Locatie/ beschrijving<br>materiaal | Type<br>asbest | Perce-<br>tage<br>(v/v%) | Hecht-<br>gebonden<br>(ja/nee) | Wijze van<br>bevestiging | Mate van<br>beschadiging<br>(niet/licht/ernstig) | Mate van<br>verwijdering<br>(niet/licht/ernstig) | Verwijderings-<br>methode* | Afmetingen /<br>hoeveelheid | Risico-<br>klasse<br>(SMA-rt) | Opmerkingen |
|---|---|---|---|---|---|---|---|---|---|---|---|
| Abm/001<br>V190100079 | Buitengevels;<br>Sandwichpanelen (en de<br>kit tussen de sandwich-<br>panelen en de kozijnen) | Chrysotiel | 10-15 | Ja | Geklemd | Niet | Niet | OL | ± 60 m² | 2 | - |

Foto 2: Sandwichpaneel (Abm/001)

De asbesthoudende materialen dienen voorafgaand aan renovatie van het materiaal of eventuele sloop te worden verwijderd door een gecertificeerd asbestverwijderingsbedrijf.

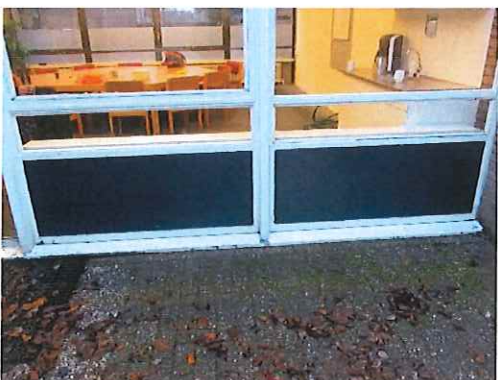
Foto 3: Sandwichpanelen (Abm/001)

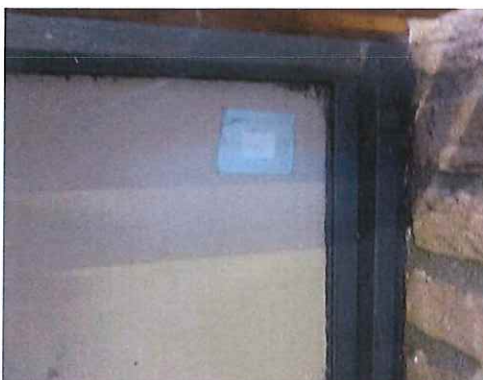
Foto 4: Monsternamelocatie Abm/001

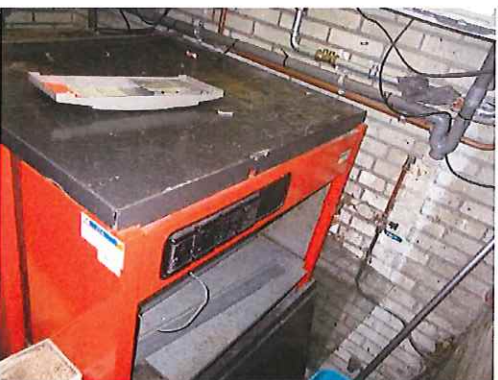
Foto 5: CV-ketel: asbestvrij

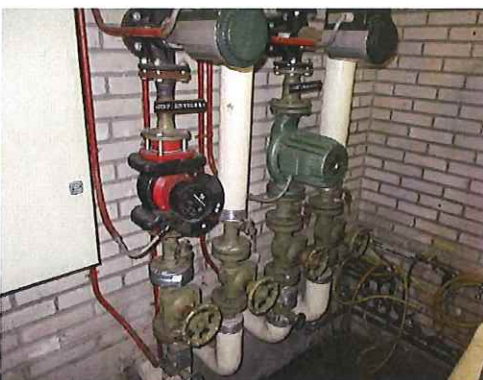
| Monster-<br>code<br>(identificatie<br>code analyse<br>certificaat) | Locatie/ beschrijving<br>materiaal | Type<br>asbest | Perce-<br>tage<br>(v/v%) | Hecht-<br>gebonden<br>(ja/nee) | Wijze van<br>bevestiging | Mate van<br>beschadiging<br>(niet/licht/ernstig) | Mate van<br>verwijdering<br>(niet/licht/ernstig) | Verwijderings-<br>methode* | Afmetingen /<br>hoeveelheid | Risico-<br>klasse<br>(SMA-rt) | Opmerkingen |
|---|---|---|---|---|---|---|---|---|---|---|---|
| Abm/002<br>V190100080 | CV-ruimte, tussen flenzen;<br>Pakkingen | Chrysotiel | >60 | Nee | Geklemd | Niet | Niet | Geheel met flens<br>verwijderen | ± 28 stuks | 1 | - |

Foto 6: Pakkingen (Abm/002)

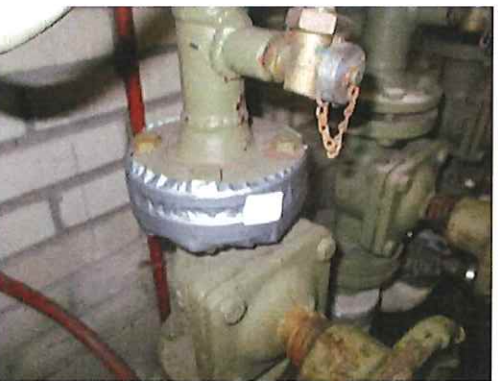
Foto 7: Monsternamelocatie Abm/002

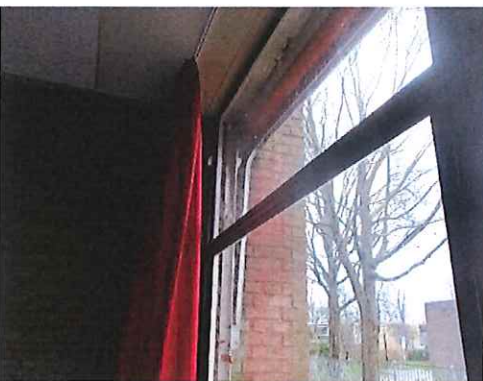
Foto 8: Beglazingskit (Abm/003): geen asbest

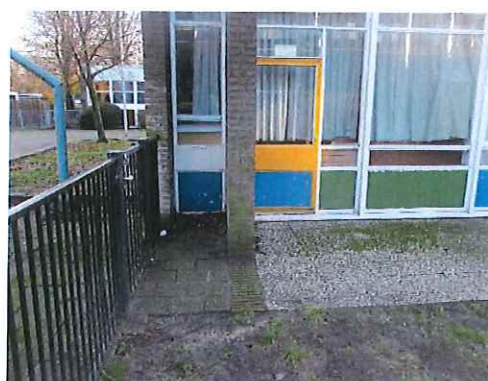
| Monster-<br>code<br>(identificatie<br>code analyse<br>certificaat) | Locatie/ beschrijving<br>materiaal | Type<br>asbest | Perce-<br>tage<br>(v/v%) | Hecht-<br>gebonden<br>(ja/nee) | Wijze van<br>bevestiging | Mate van<br>beschadiging<br>(niet/licht/ernstig) | Mate van<br>verwijdering<br>(niet/licht/ernstig) | Verwijderings-<br>methode* | Afmetingen /<br>hoeveelheid | Risico-<br>klasse<br>(SMA-rt) | Opmerkingen |
|---|---|---|---|---|---|---|---|---|---|---|---|
| Abm/004<br>V190100082 | Buitengevels, tussen<br>kozijnen en muren;<br>Kit | Antho-<br>phylliet | 2-5 | Ja | Gekit | Niet | Licht | OL | ± 160 m | 2A | - |

Foto 10: Sandwichpanelen (Abm/001) en kit tussen kozijnen en muren (Abm/004)

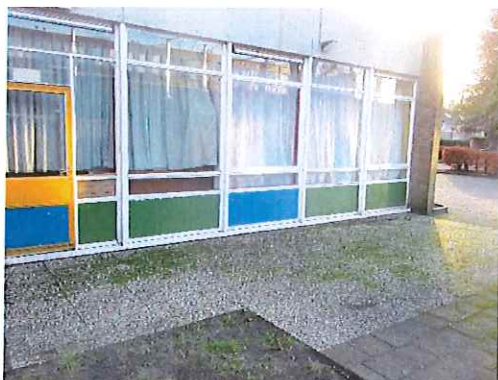
Foto 11: Sandwichpanelen (Abm/001) en kit tussen kozijnen en muren (Abm/004)

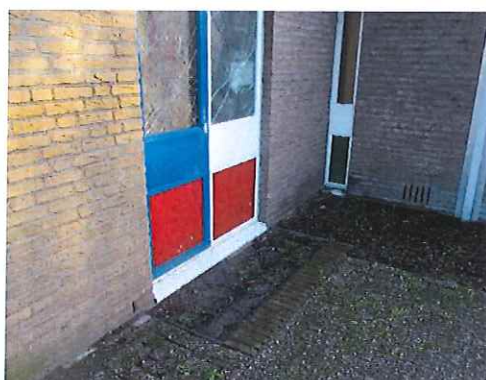
Foto 12: Sandwichpanelen (Abm/001) en kit tussen kozijnen en muren (Abm/004)

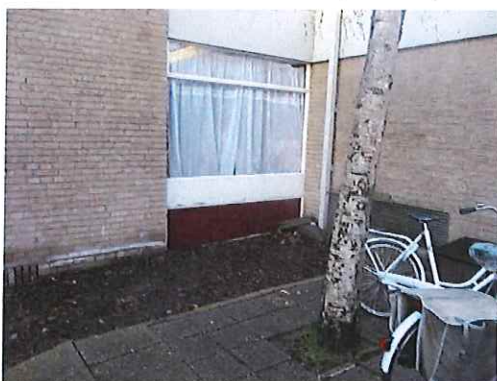
Foto 13: Sandwichpanelen (Abm/001) en kit tussen kozijnen en muren (Abm/004)

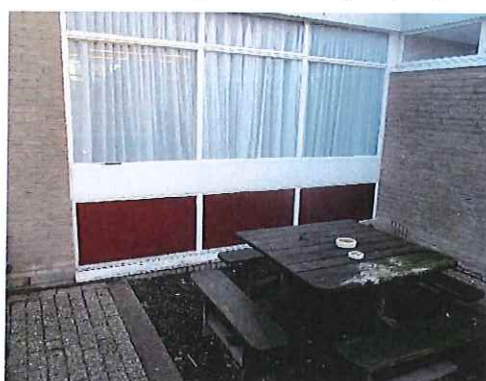
Foto 14: Sandwichpanelen (Abm/001) en kit tussen kozijnen en muren (Abm/004)

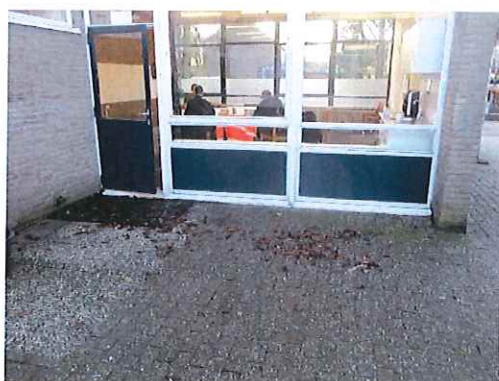
Foto 15: Sandwichpanelen (Abm/001) en kit tussen kozijnen en muren (Abm/004)

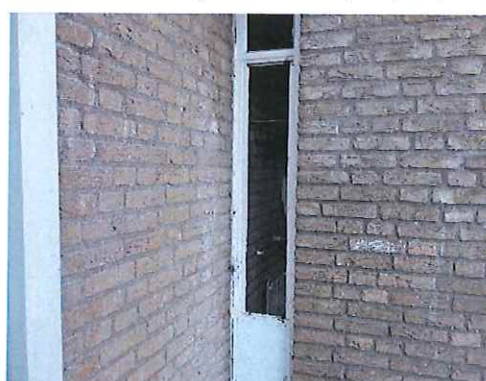
Foto 16: Sandwichpanelen (Abm/001) en kit tussen kozijnen en muren (Abm/004)

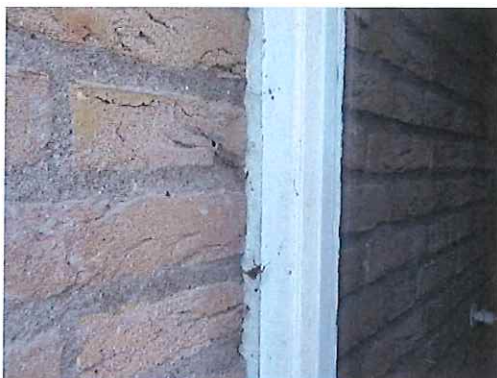
Foto 17: Kit (Abm/004)

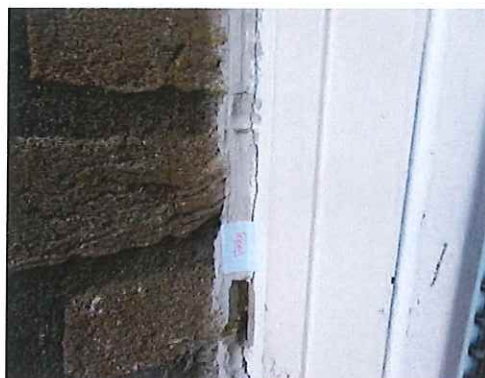
Foto 18: Monsternamelocatie Abm/004

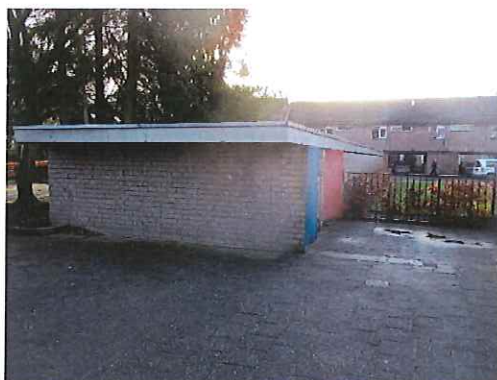
Foto 19: Schuur/fietsenstalling: geen asbest

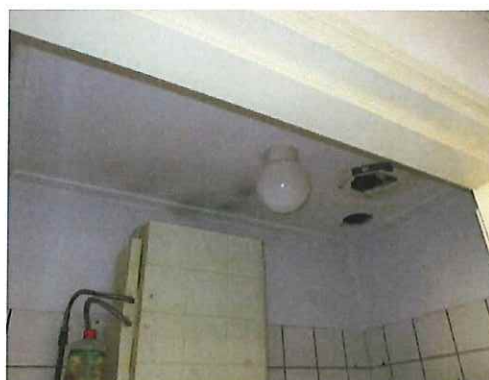
Foto 20: Plafondplaten (Abm/101): geen asbest

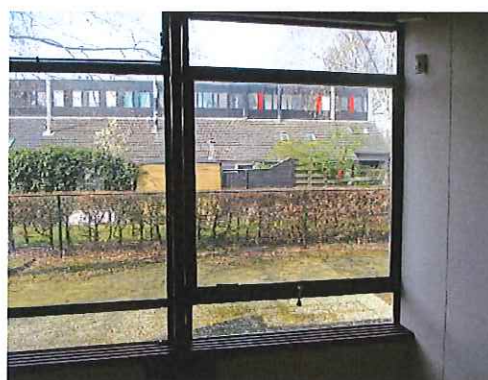
Foto 22: Beglazingskit (Abm/102): geen asbest

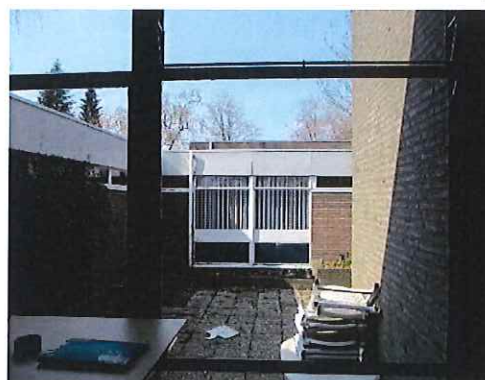
Foto 24: Beglazingskit (Abm/103): geen asbest
