## Bomen Effect Analyse Teresiakerk Apeldoorn

Project: Boom Effect analyse Teresiakerk Apeldoorn

Opdrachtgever: Groupius Wonen

Datum: 6 september 2019

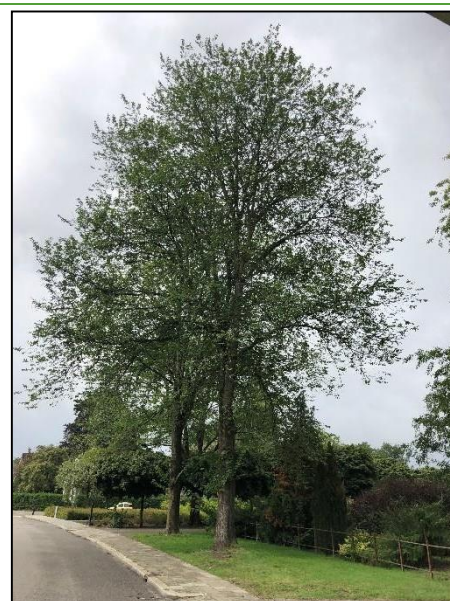
De conditie van de bomen is overwegend redelijk tot goed. In totaal hebben 39 bomen een goede, 31 bomen een redelijke, 5 bomen een matige en is er 1 dode boom aangetroffen. Wat opvalt is dat de iepen een matige bladbezetting hebben. Aanhoudende droogte is hier mogelijk de oorzaak van.

**Figuur 2** iepen met een matige bladbezetting

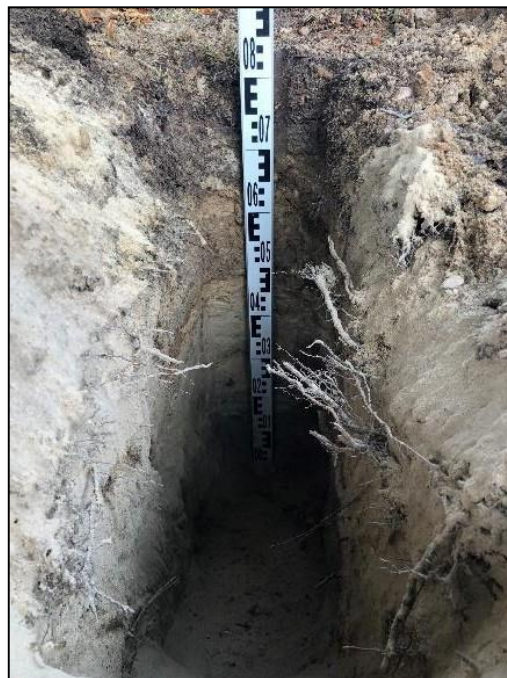
De ondergrondse groeiplaats van de geïnventariseerde bomen is aan de hand van proefsleuven beoordeeld (figuur 4). De bodemopbouw verloopt globaal als volgt:

| <b>0-30/40 cm</b> | <b>Licht humeus fijn zand</b> |
| <b>40- 100 cm</b> | <b>Zeer humusarm fijn zand</b> |

De bodem was tijdens het onderzoek zeer droog. Grondwater is tot een diepte van 100 cm niet aangetroffen.

**Figuur 3: Bodemprofiel**

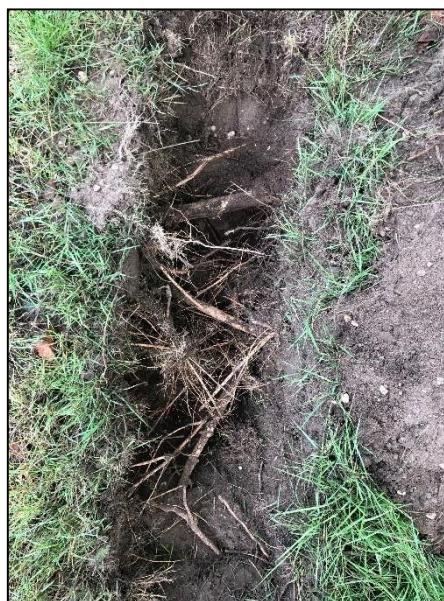
De iepen op gemeentegrond, ten noordoosten van het projectgebied zijn intensief geworteld binnen de gehele kroonprojectie. De kroonprojectie loopt nagenoeg gelijk aan de inrit richting pastorie (asfaltweg).

**Figuur 4 Intensieve beworteling iepen (boomnr 69 t/m 73)**

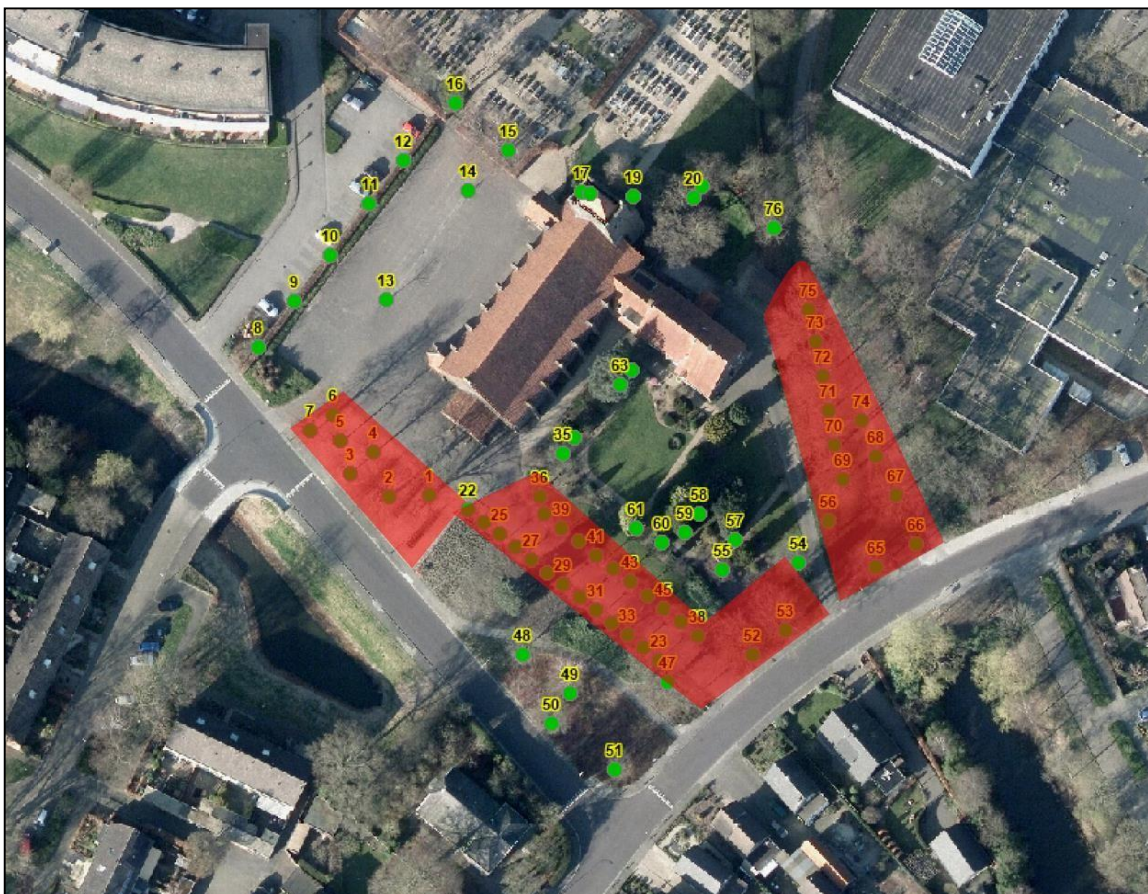
Om er zeker van te zijn dat de behoudenswaardige bomen een duurzame toekomst tegemoet gaan, zijn boombeschermende gebieden aangewezen. Binnen deze vakken mogen geen machinale werkzaamheden plaatsvinden, anders dan noodzakelijk. Vanwege de kroon en intensieve beworteling kan hier binnen 8 m. vanaf de stam niet gebouwd worden en binnen 6 m. vanaf de stam niet gegraven worden. In *figuur 6* zijn deze vakken te zien. Met name tussen de kroonprojecties van de iepen, ten oosten van de kerk, is het sterk af te raden om hier parkeerplaatsen te realiseren. Dit is wel aangegeven in het stedenbouwkundig ontwerp in *figuur 5*.

*Figuur 6 De nieuwbouw kan plaats vinden buiten de rode vlakken*

- De te behouden bomen dienen vóór uitvoering van de werkzaamheden te worden gesnoeid om voldoende werkruimte te creëren en schade te voorkomen. Deze snoeiwerkzaamheden moeten worden uitgevoerd door een gecertificeerd European Tree Worker.

- De kroonprojectie dient zoveel als mogelijk te worden ontzien. Gebruik van bouwhekken voorkomt schade aan boom en groeiplaats.
- Bij de bomen dient rond de stam een stambescherming te worden aangebracht om directe schade te allen tijde te voorkomen.

- Er mag geen materiaal tussen de bomen worden geplaatst of opgeslagen.
- Er mogen geen voertuigen of andere machines tussen de bomen worden geparkeerd.

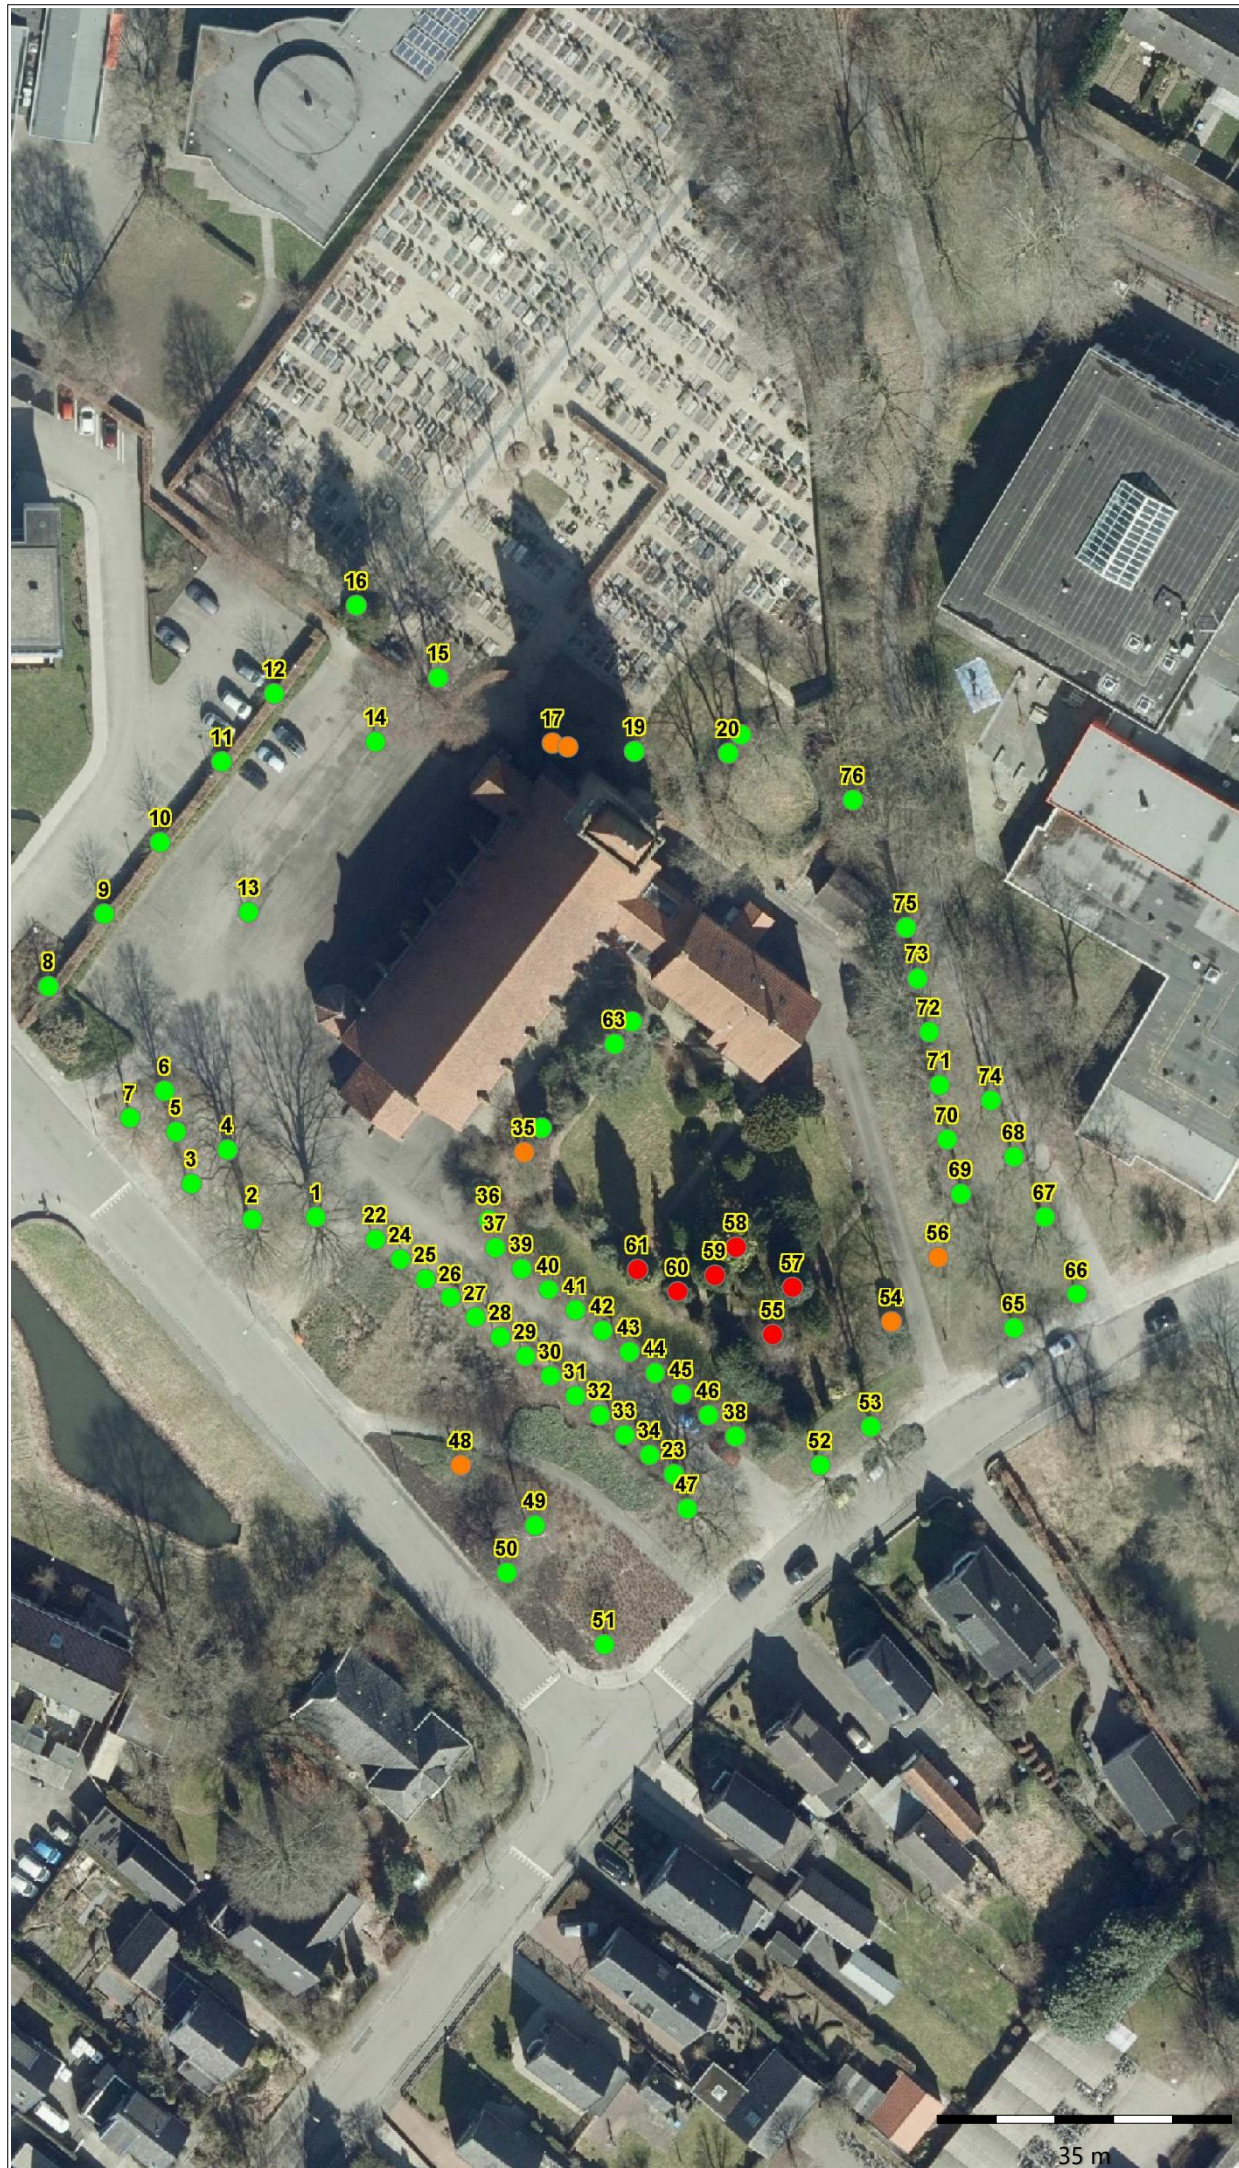
## BIJLAGE 1: TEKENING MET BOOMNUMMERS

**Boom 54-55-57-58-59-60** en mogelijk **61** zijn niet duurzaam te behouden vanwege geplande nieuwbouw. Boomnummer **54** (Amerikaanse vogelkers) is een invasieve exoot.

**Boom 35-48-56** zijn vanwege slechte boomtechnische staat niet te behouden. Daarnaast staan **boomnummers 17 en 18** (*Picea abies*) zeer dicht tegen het gebouw waardoor duurzaam behoud in de toekomst niet mogelijk is.

**Conclusie: (duurzame) handhaving van de boom 17-18-35-48-54-55-56-57-58-59-60 en mogelijk 61: negatief. Advies: bomen verwijderen.**
