# Boom Effect Analyse

Terwoldseweg in Apeldoorn

In opdracht van Roelofs

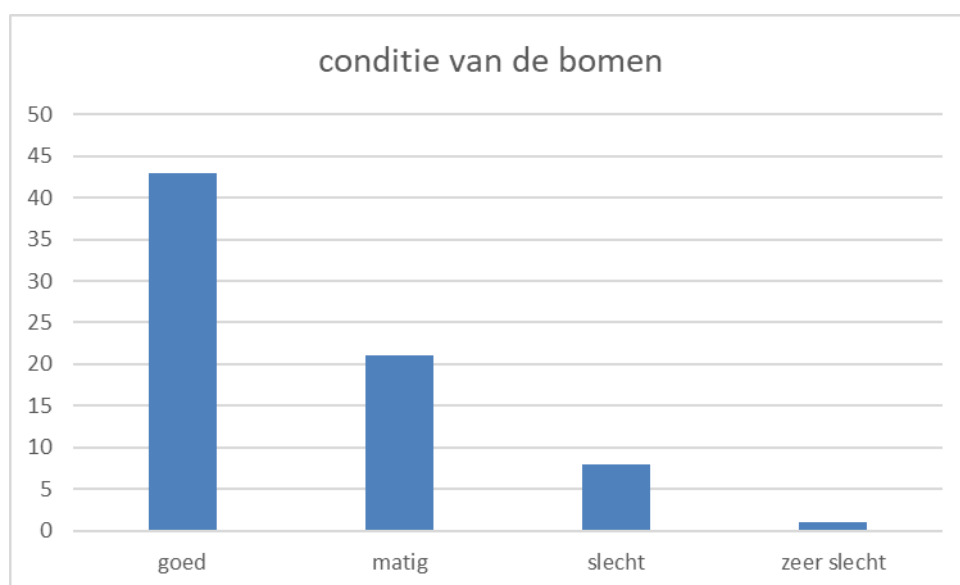
Figuur 4. Conditie van de 73 onderzochte bomen.

De conditie van een groot deel van de 73 onderzochte bomen is matig tot slecht. Het is waarschijnlijk dat door de droogte van de afgelopen jaren de beuken het erg moeilijk hebben, waardoor bij een flink deel van de bomen takken zijn afgestorven. Recent zijn deze gesnoeid in het noordwestelijke deel van de laan.

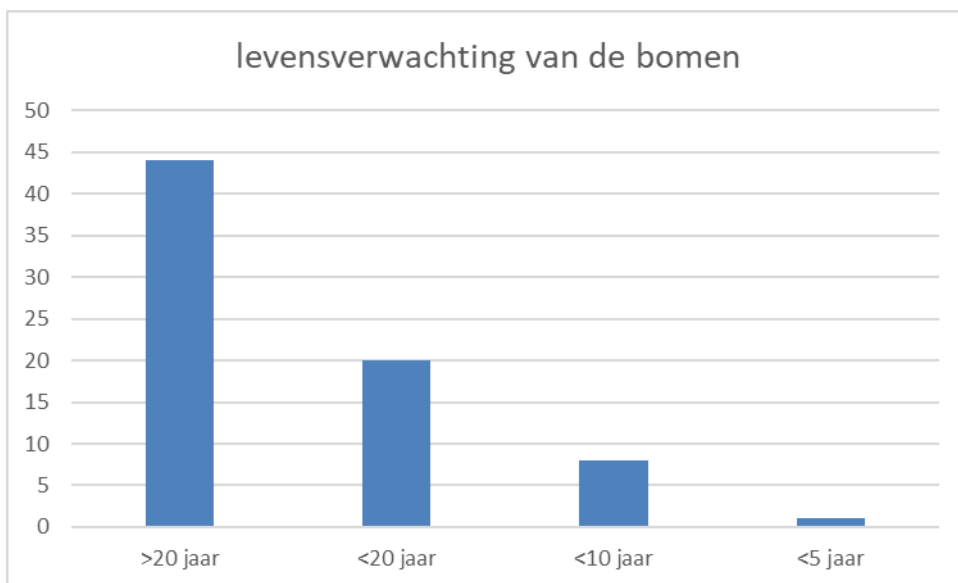
Figuur 5. Levensverwachting van de bomen.

De levensverwachting van een boom is niet eenvoudig te bepalen. Diverse processen zijn van invloed op de maximale restlevensduur. Bij het beoordelen van de levensverwachting van de bomen is met name gelet op aspecten als de standplaats, de actuele conditie, eventuele gebreken of aantastingen door schimmels en soortspecifieke eigenschappen. De levensverwachting betreft een momentopname en geldt bij gelijkblijvende (groeiplaats) omstandigheden. De detailgegevens over de levensverwachting van de bomen zijn in bijlage 1 weergegeven. In figuur 5 is de verdeling van de levensverwachting van de 73 onderzochte bomen weergegeven.
