Asbestinventarisatie

Locatie: Staverhul 17 te Uddel

| PROJECTOMSCHRIJVING: | een woning en meerdere schuren |

| PROJECTNUMMER: | P220340-01 |

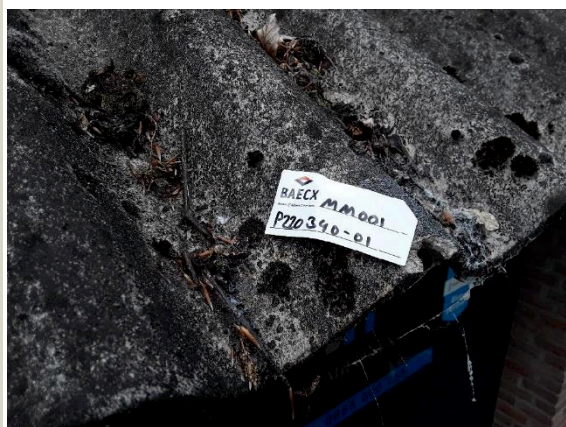
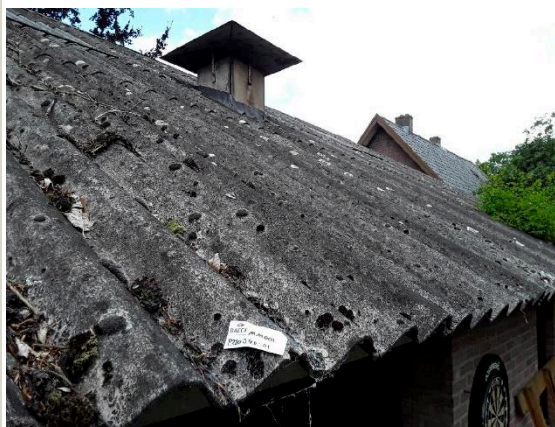
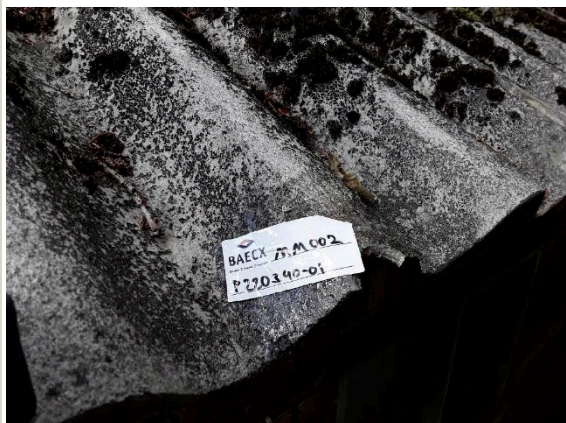
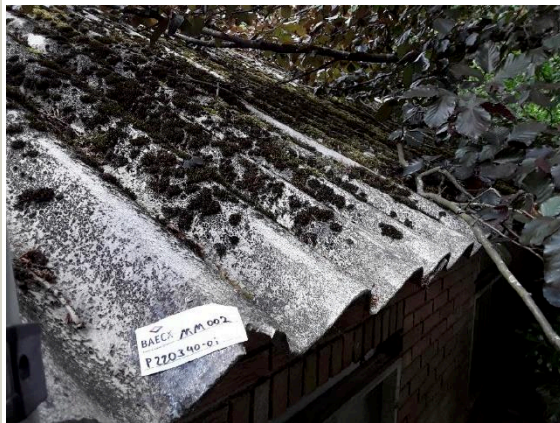
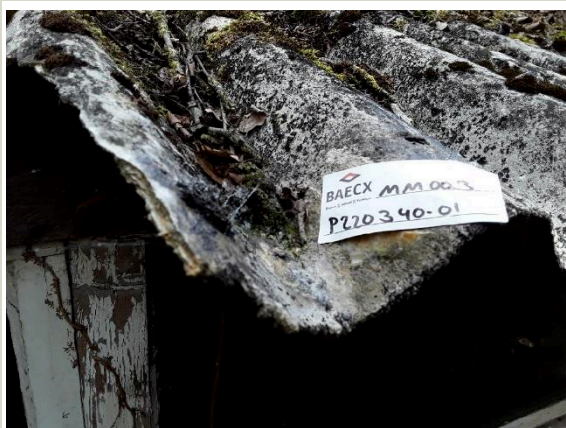
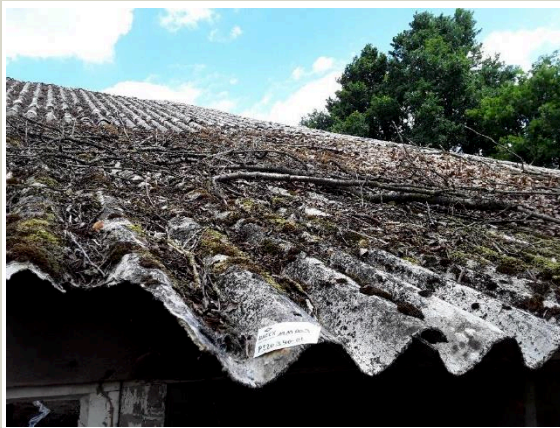
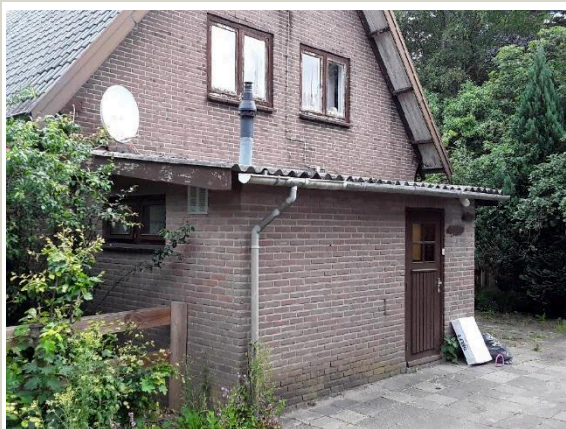
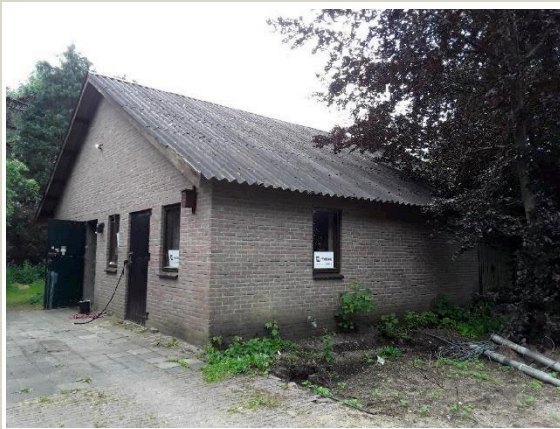
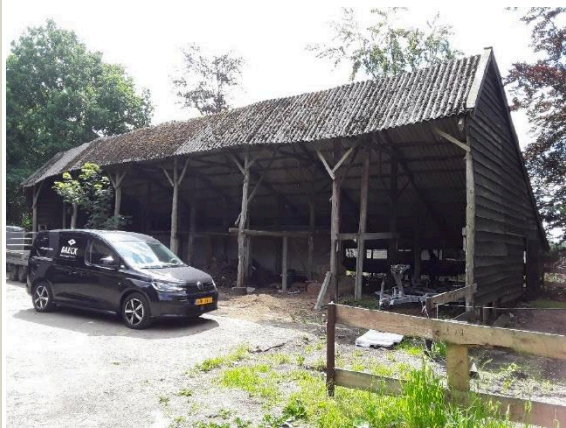
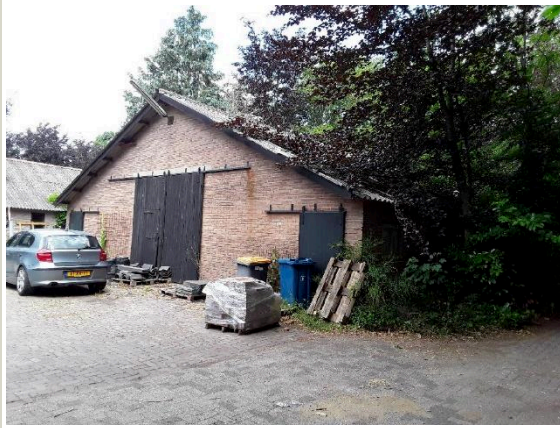
## Bron-1

| Plaats van voorkomen | Daken schuren en aanbouw woning |
| Materiaal | Golfplaat inclusief hulpstukken |
| Percentage en type asbest | Chrysotiel 10-15 %<br>Crocidoliet 2-5 % |
| Mate van beschadiging | Ernstig |
| Mate van verwerking | Ernstig |

| Verwijderingsmethode | Demontage (als geheel verwijderen) |
| Risicoklasse verwijdering | 2A |

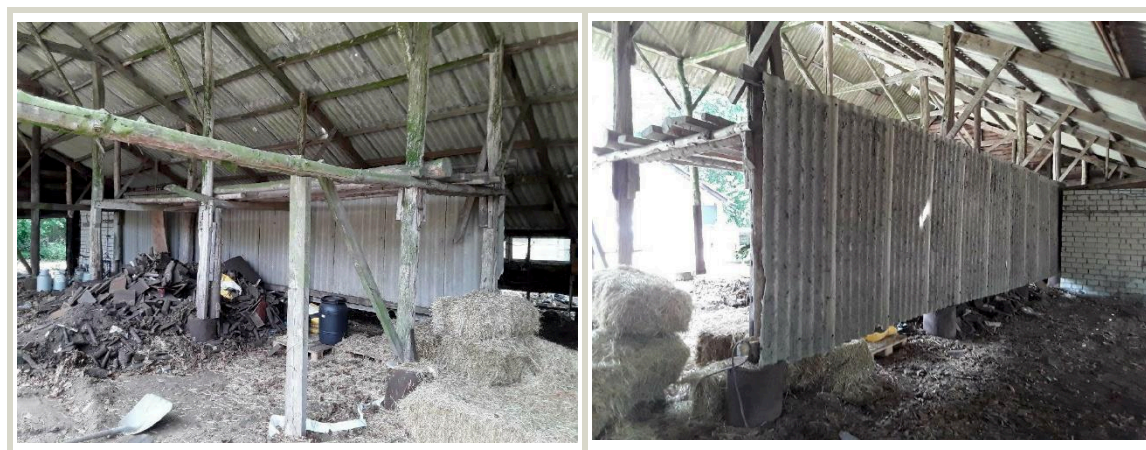
## Bron-2

| Plaats van voorkomen | Gevel in schuur-3 |
| Materiaal | Golfplaat |
| Percentage en type asbest | Chrysotiel 10-15 %<br>Crocidoliet 2-5 % |
| Mate van beschadiging | Ernstig |
| Mate van verwerking | Licht |

| Verwijderingsmethode | Demontage (als geheel verwijderen) |
| Risicoklasse verwijdering | 2A |

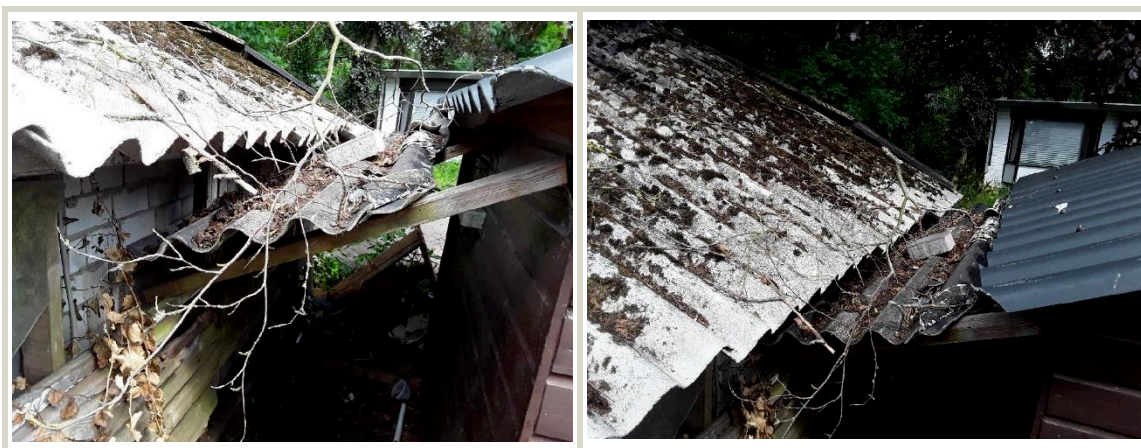
### Bron-3

| Plaats van voorkomen | Overig terrein |
| Materiaal | Golfplaat |
| Percentage en type asbest | Chrysotiel 10-15 %<br>Crocidoliet 2-5 % |
| Mate van beschadiging | Ernstig |
| Mate van verwerking | Ernstig |

| Verwijderingsmethode | Los materiaal direct verpakken |
| Risicoklasse verwijdering | 2A |

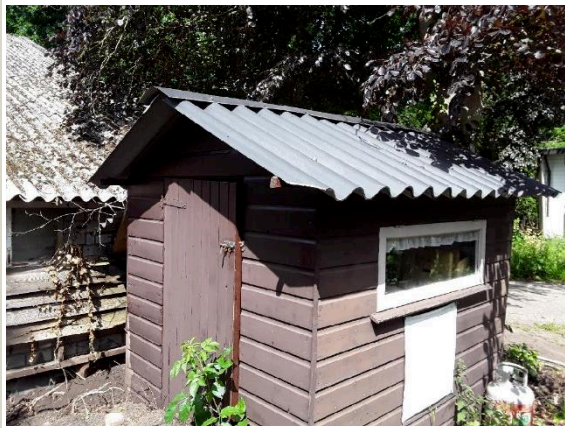
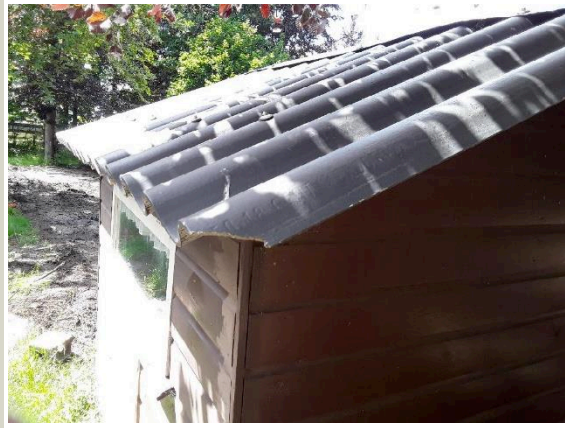
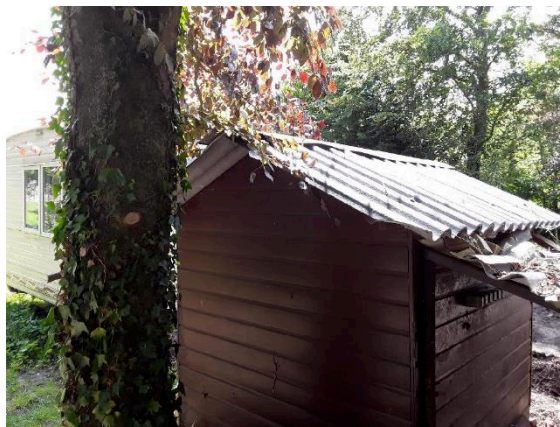
## Vrij-1

| Plaats van voorkomen | Dak schuur-4 |
| Materiaal | Golfplaat inclusief hulsstukken |
| Opmerkingen | Deze golfplaten zijn voorzien van een code (NT) waaruit blijkt dat deze asbestvrij zijn. |

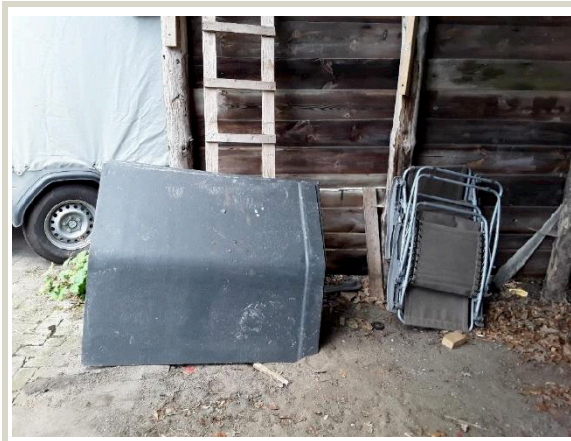
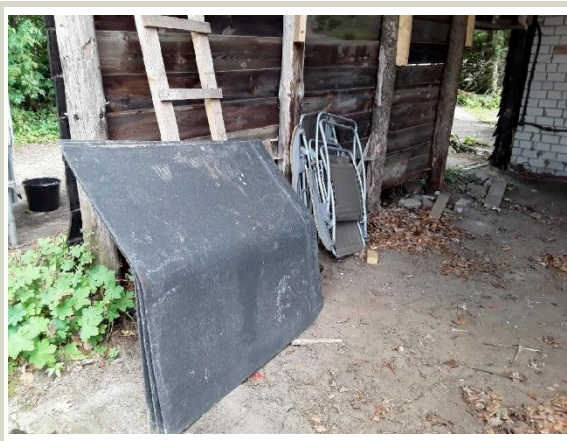
## Vrij-2

| Plaats van voorkomen | In schuur-3 |
| Materiaal | Golfplaat inclusief hulsstukken |
| Opmerkingen | Deze nokstukken zijn voorzien van een code (NT) waaruit blijkt dat deze asbestvrij zijn. |
