## Bomen Effect Analyse

Tullekensmolenweg 47-51 Beekbergen

*16 juli 2025*  
*Rapport nr. 30891*

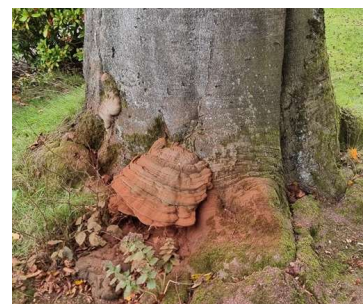
*Figuur 4: Zwamaantasting, een mogelijk voorkomend gebrek.*

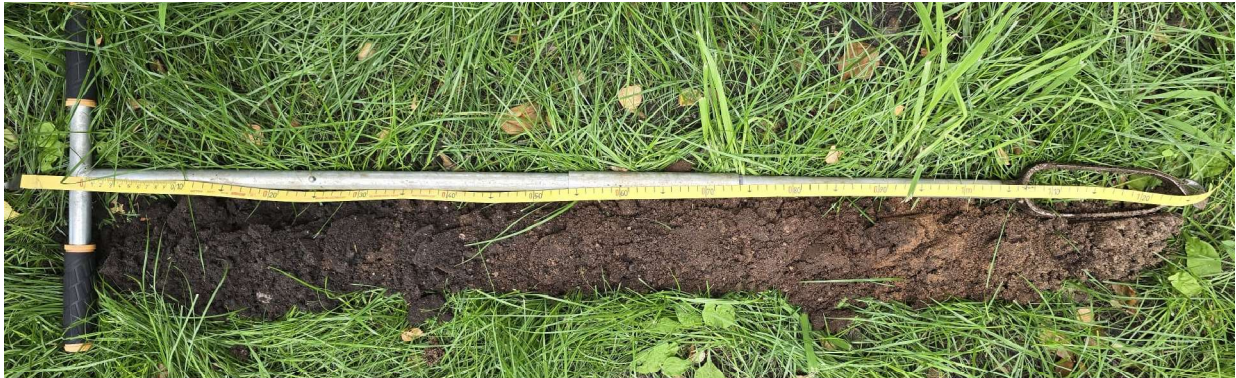
Tijdens het veldwerk is er ook een boring verricht, in figuur 6 is deze afgebeeld. Het bodemproefiel komt overeen met de laarpodzolgrond zoals Dinoloket weergeeft.

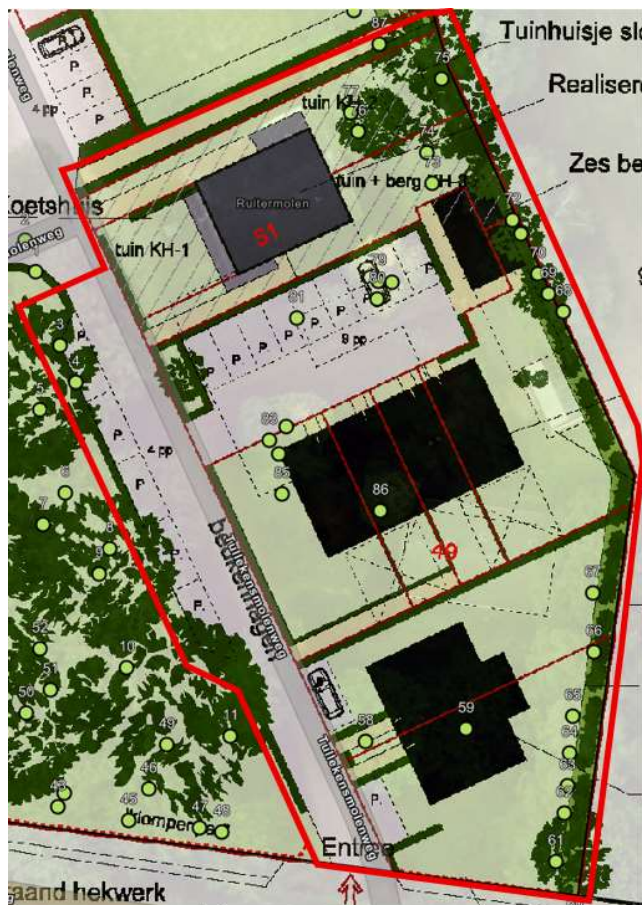
### Cluster 1: Terrein rondom het voormalige koetshuis

Cluster 1 betreft de zone rondom het voormalige koetshuis. Een deel van de bomen bevindt zich binnen de locatie van de geplande bebouwing, ook staan een aantal bomen binnen de oppervlakte van het geplande parkeerterrein.

- Bomen die in het huidige ontwerp niet te behouden zijn door hun situering binnen de kaders van de geplande bebouwing dan wel parkeerterrein zijn bomen 58, 59, 78, 79, 80, 81, 82, 83, 84, 85 en 86. Dit gezien de vrij oppervlakkig aanwezige beworteling en de benodigde ontgraving ten behoeve van het cunet voor de verharde parkeerplaats. Voor boom 81 geldt ook op basis van de boominspectie uit veiligheidsoverwegingen een kapadvies.

- Voor bomen 61 t/m 67 is een beknopt bewortelingsonderzoek uitgevoerd om te verifiëren of ernstige wortelschade te verwachten is bij de ontgraving van de fundering van de nieuwe boerderijwoningen. Hierbij is uitgegaan van een ontgraving van maximaal 50 cm buiten de daadwerkelijke fundering. Gebleken is dat er voldoende afstand is tot de ontgraving ten behoeve van de nieuwe boerderijwoningen. Het verlies aan beworteling wordt geschat op circa 5-10%. Er zijn geen compenserende maatregelen nodig.

- Voor bomen 68 t/m 77 worden geen problemen verwacht. Er wordt alleen een deel van de bebouwing weggehaald en er is geen graafwerk nodig buiten de huidige funderingen. Wel dient bij het verwijderen van de funderingen de nodige voorzichtigheid betracht te worden om geen onnodige wortelschade te veroorzaken aan wortels buiten de ontgraving.

- De parkeerplaatsen langs de weg zijn op dit moment al aanwezig. De verwachting is dat niet buiten de huidige halfverharding gegraven hoeft te worden en geen wortelschade zal optreden.

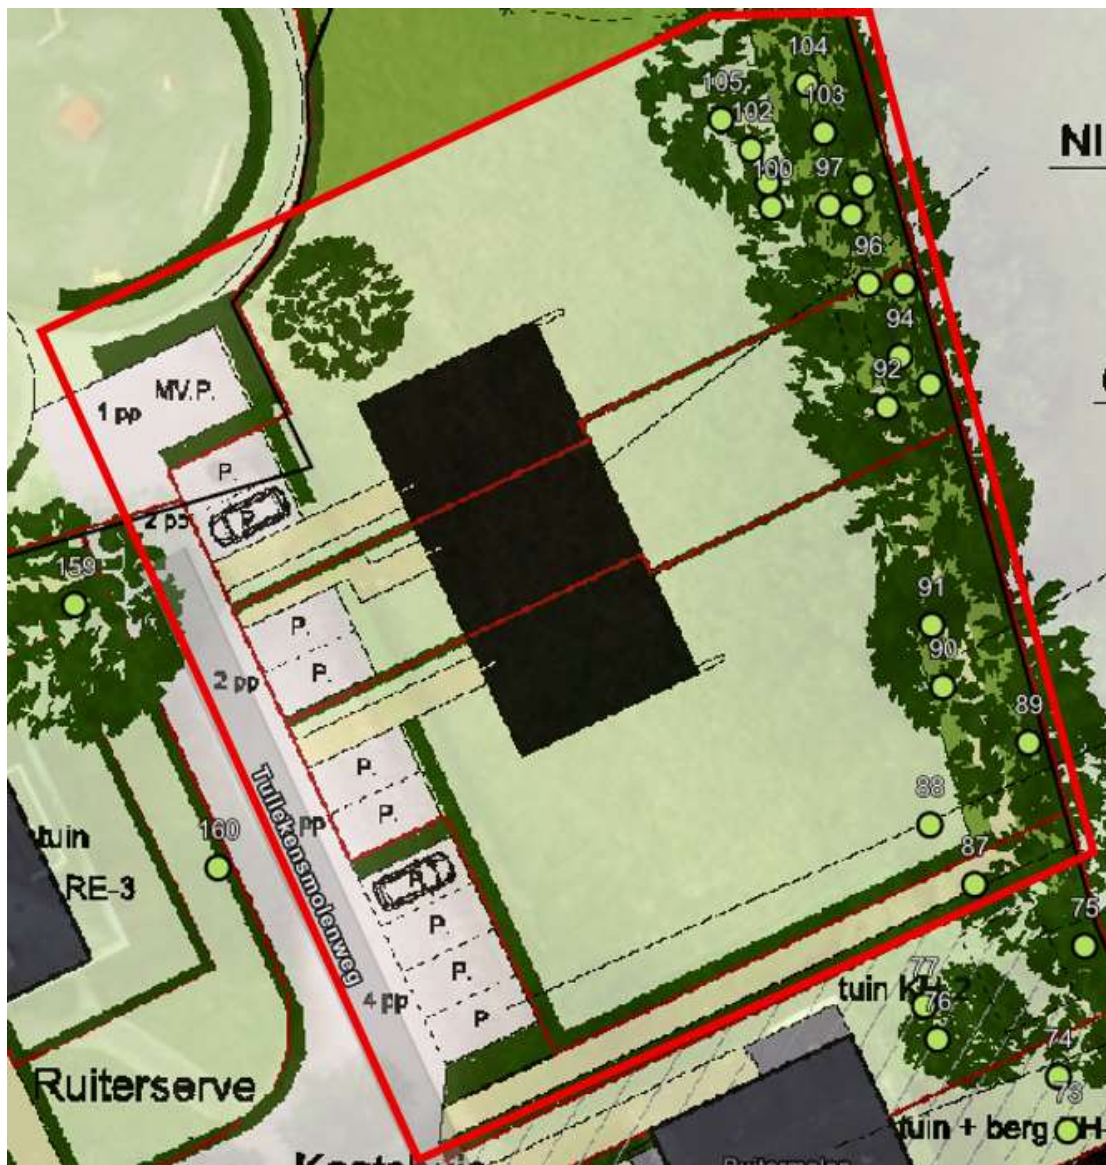
## Cluster 2: de zone rondom de Droogschuur

Voor cluster 2 geldt dat de aanwezige bomen in de bosrand achter de te realiseren nieuwbouw staan. Het betreft:

- de bomen 87 t/m 105. De afstand van de hoek van de nieuwe woning tot aan de dichtstbijzijnde boom, boom 91, is ca. 11 meter. Gezien deze afstand en de omvang van de bomen is geen substantiële wortelschade te verwachten. Omdat met name boom 91 fors richting de woning hangt is gekeken of bovengronds een conflict te verwachten is tussen de kroon van de boom en de nieuwbouw. Hieruit blijkt dat de kroon circa 2 meter van de nieuwbouw verwijderd blijft. Er is geen schade aan de kroon te verwachten.

- Voor het pad tussen de bomen is niet bekend hoe de technische invulling in het huidige ontwerp is. Er geldt dat het huidige pad in gebruik kan blijven en eventueel bovengronds kan worden aangevuld met een halfverhardingsmateriaal (achterhoeks padvast?). het pad mag niet verbreed worden, ook mag er niet in de zone tussen de bomen gegraven worden. De aanleg van bijvoorbeeld een elementverharding is dan ook niet mogelijk.

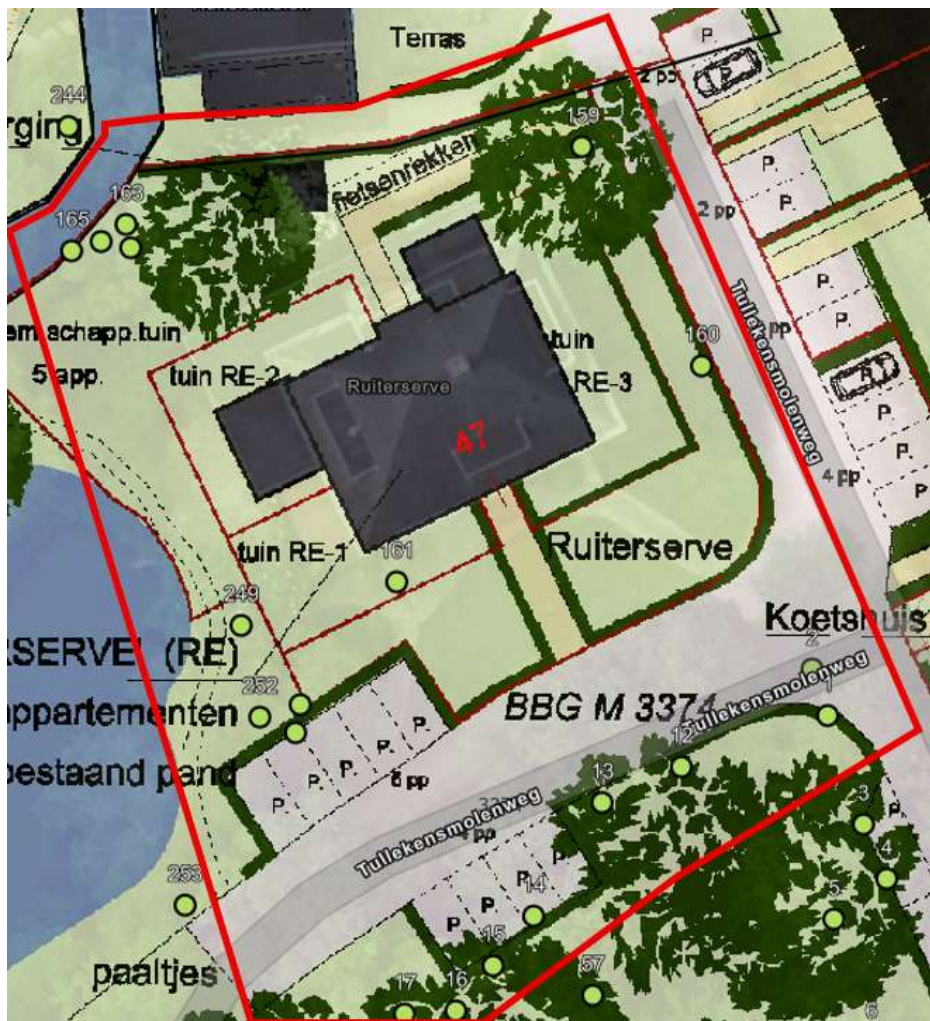
### Cluster 3: het terrein rondom de Ruiterserve

Relevante bomen en boomgroepen in de zone zijn:

- De walnoot (159), kornoelje (160) aan de oostzijde van het gebouw en de magnolia (249) aan de westzijde, alsmede enkele bomen tussen Ruiterserve en Ruitersmolen (162 t/m 165). Rondom deze bomen vinden geen werkzaamheden plaats waarvan schade te verwachten is.

- De aanleg van de parkeerplaatsen bij de beuken 13, 14, 15 en 16 is gepland tussen de bomen in het huidige bosvak. Er is beknopt bewortelingsonderzoek uitgevoerd om de aanwezige beworteling in deze zone te kunnen beoordelen. Hierbij is gebleken dat de zone tussen de bomen wat hoger ligt dan de huidige weg, en dat direct onder de strooisellaag een substantiële hoeveelheid beworteling aanwezig is. Afgraven ten behoeve van verharding voor deze parkeerplekken zou een forse schade aan de beworteling van de beuken betekenen, ook bij een ondiepe afgraving. Geadviseerd wordt om de parkeervakken te situeren zoals deze ook in de huidige situatie aanwezig zijn, niet dwars op de weg maar met de weg mee waar al halfverharding aanwezig is.
