Asbestinventarisatie

Locatie: Staverhul 22 Uddel

| Projectnummer: | 250546 |

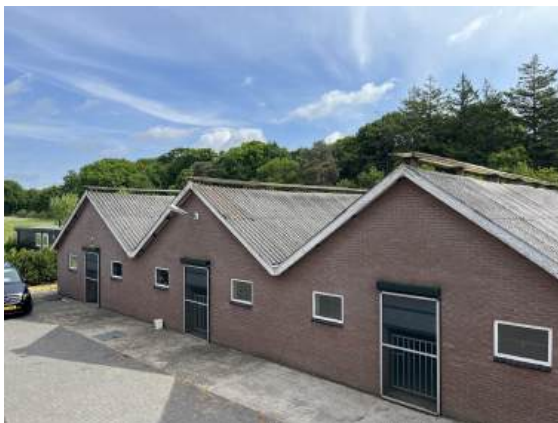
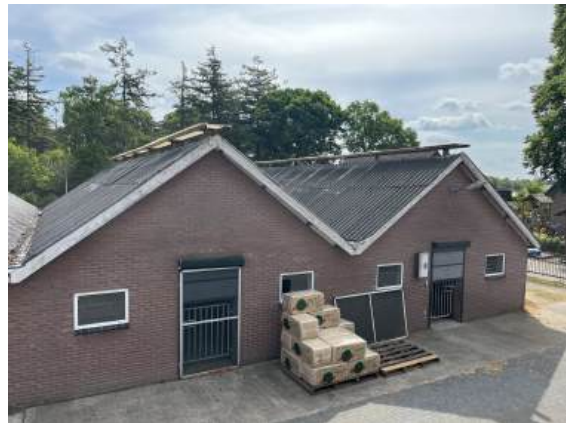
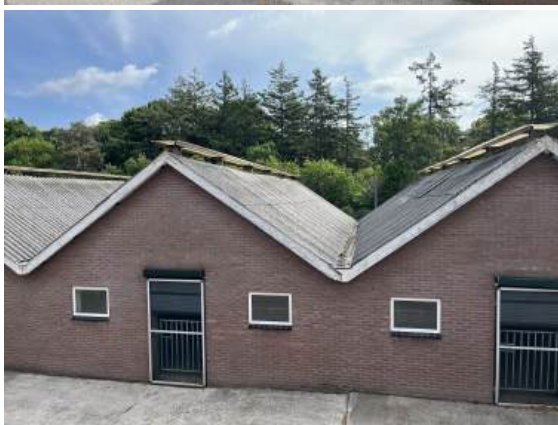
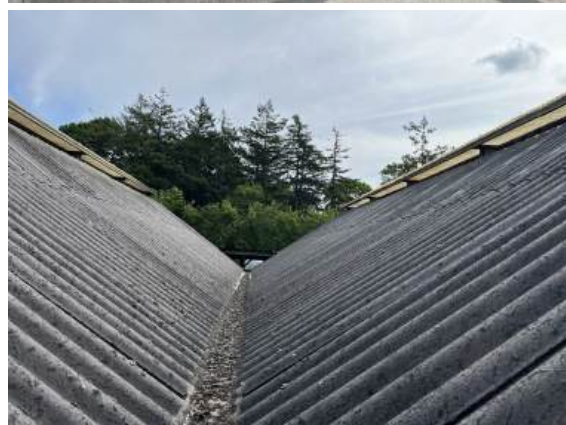
### Bron-1

| Plaats van voorkomen | Dak schuur-1 |
| Materiaal | Asbestcement golfplaat |
| Beschadiging | Ernstig |
| Verweerdheid | Licht |
| Risicoklasse | 2 |
| Opmerkingen | Het betreft de golfplaten op de daken van deze schuur met 5 kappen |

| Verwijderingsmethode | Demontage (als geheel verwijderen) |

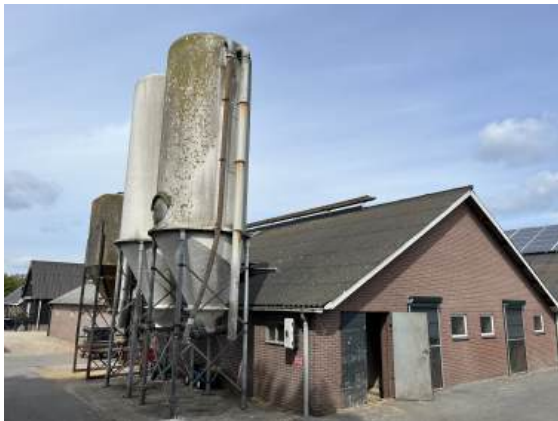
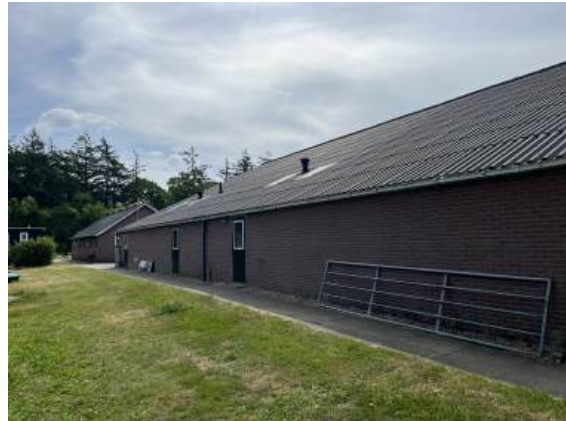
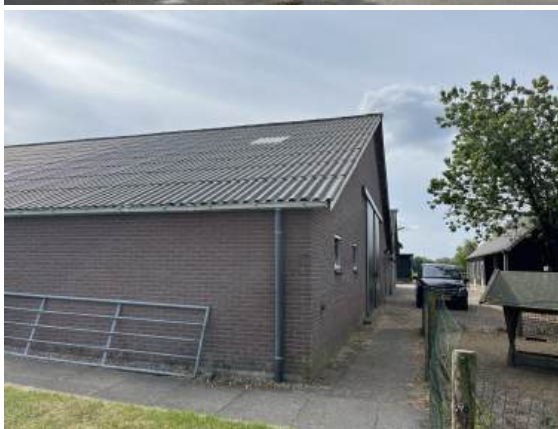
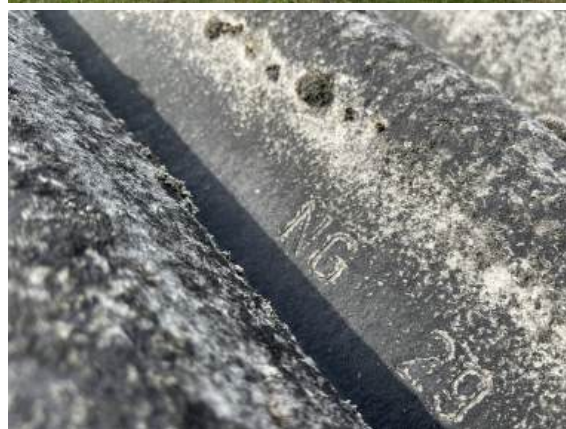
### Bron-2

| Plaats van voorkomen | Dak schuur-2 en afdak aan schuur-1 |
| Materiaal | Asbestvrije golfplaat inclusief hulpstukken |
| Opmerkingen | Er zijn meerdere soorten golfplaat en hulpstukken aanwezig op dit dak, allen voorzien van een stempel met code (NG, New Generation of New Technology en NT, Nieuwe Techniek) waaruit blijkt dat deze asbestvrij zijn |
