## BOMEN EFFECT ANALYSE NIEUWBOUW MOLENSTRAAT 120 APELDOORN

92 bomen, Molenstraat 120, Apeldoorn

Referentienummer : 252352  
Opdrachtgever : Aarten Boomverzorging  
Datum rapport : 28 oktober 2025

# BOMEN EFFECT ANALYSE

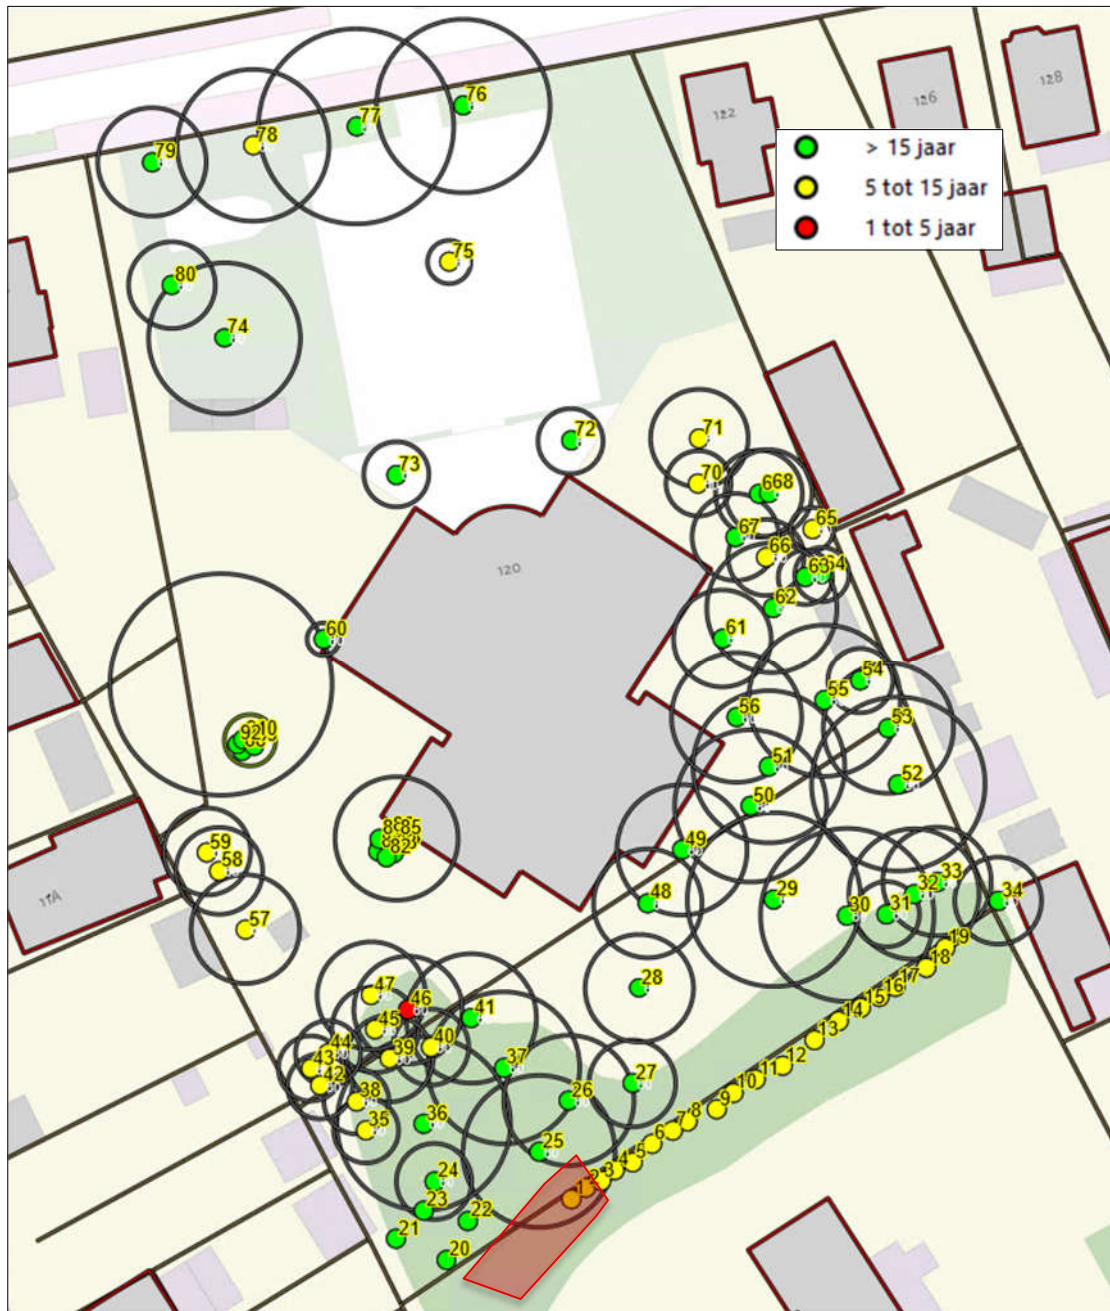
Afbeelding 4: Boomnummers, kroonprojecties en toekomstverwachting  
Ter hoogte van het rode vlak zijn de bomen recent omgewaaid

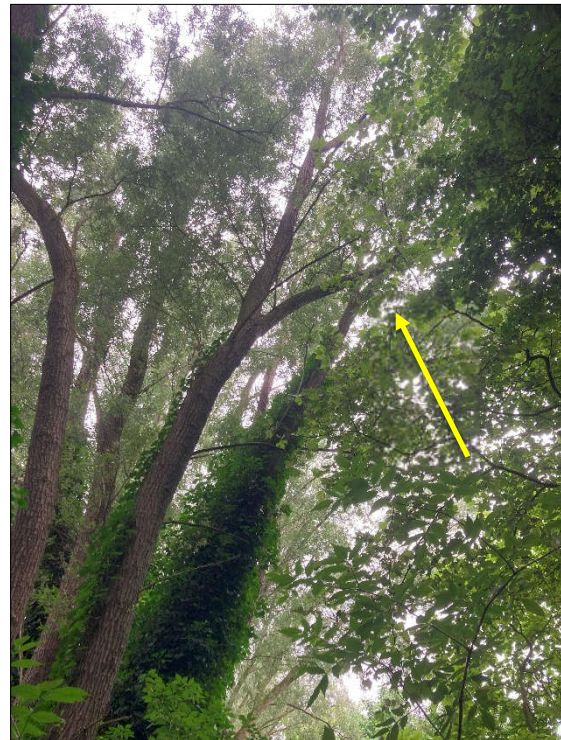
*Afbeelding 9: Verwaarloosde wilgen met mechanisch overbelaste kronen boven het projectgebied (pijl)*

- 16 wilgen (nr. 3-18) op aangrenzende perceel: deze bomen bevinden zich met hun (topzware) kronen boven de achtertuinen van de rij woningen aan de zuidzijde van het perceel. Gezien de recente windworp in deze bomenrij en de mechanische overbelasting van deze meerstammige bomen vormen ze een veiligheidsrisico (windworp/breuk) voor de nieuwbouw. Met het oog op ecologie (spechten, hollenbroeders en overige 'boomgasten') zouden deze bomen kunnen worden teruggezet tot op ca. 6 meter en voortaan beheerd als knot/gekandelaarde bomen.

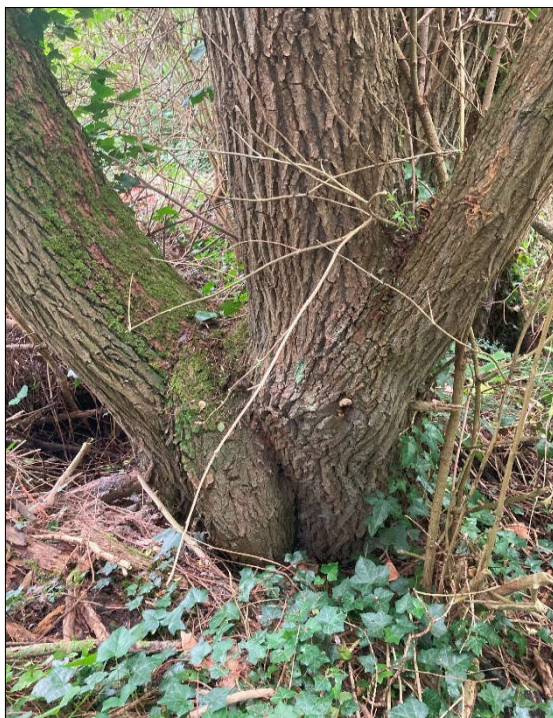
*Afbeelding 10: Slecht aangehechte stammen waarvan sommige uitgescheurd zijn door de topzware bomen*

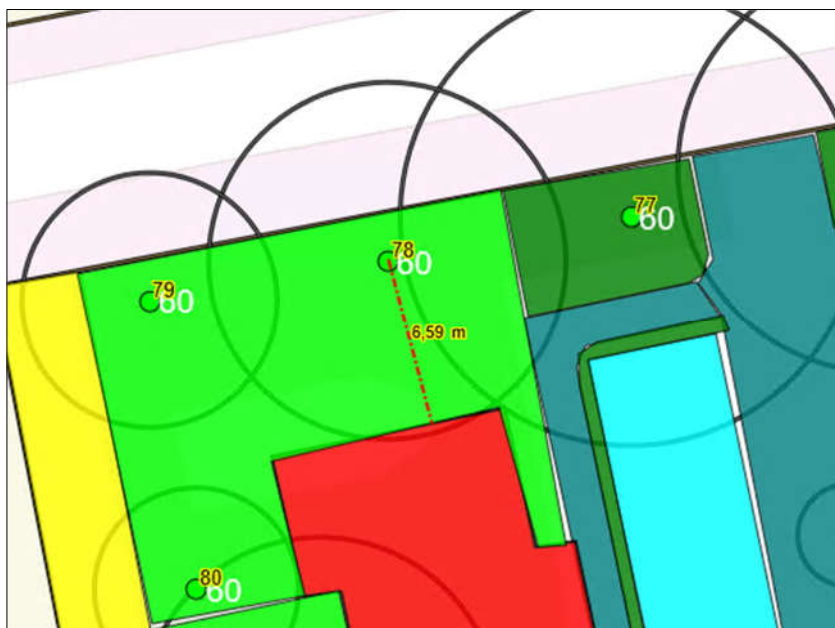
Boom 78 bevindt zich op een afstand van 6,6 meter (hart stamvoet) tot de gevellijn van de nieuwbouw. Gezien de leeftijd en de onvoldoende conditie van de boom wordt verwacht dat de kroon niet meer in omvang zal toenemen. Gedurende de resterende levensduur van de boom (maximaal 15 jaar, ook in verband met de inrottende snoeiwonden) wordt verwacht dat de boom duurzaam kan worden gehandhaafd in de nieuwe situatie (gedurende deze periode) en dat er geen bovengronds knelpunt zal ontstaan. Het is mogelijk dat de kroon aan de zijde van de nieuwbouw maximaal 2 m ingenomen moet worden (plaatsen steigers) maar dat is tijdelijk en dit bedraagt ca. 5% van het kroonvolume.

Afbeelding 12B: Waardevolle boom 78 t.o.v. de nieuwbouw (rood)

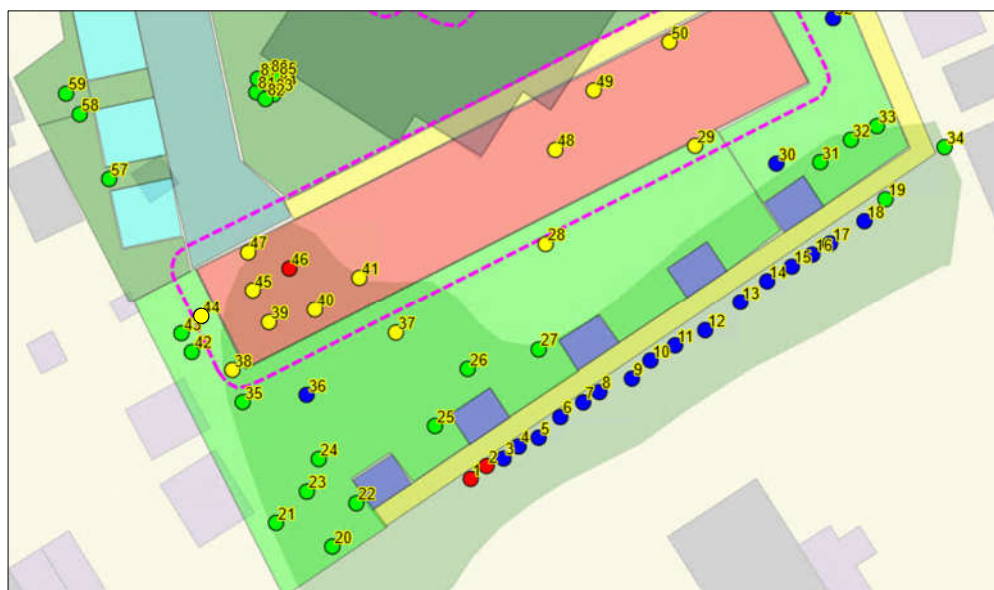
- Slechte boomkwaliteit (1 boom: nr. 46 Asculus met toekomstverwachting 1-5 jaar)
  - 2 wilgen die omgewaaid zijn en tegen buurbomen hangen (nr. 1, 2)

Afbeelding 15: Zuid:

- bomen (geel);  
binnen de obstakelvrije werkruimte (paars)  
op locatie nieuwe ontsluitingsweg, parkeerplaatsen en nieuwbouw
- bomen (rood):  
2 omgewaaide wilgen, 1 kastanje met toekomstverwachting 1-5 jaar

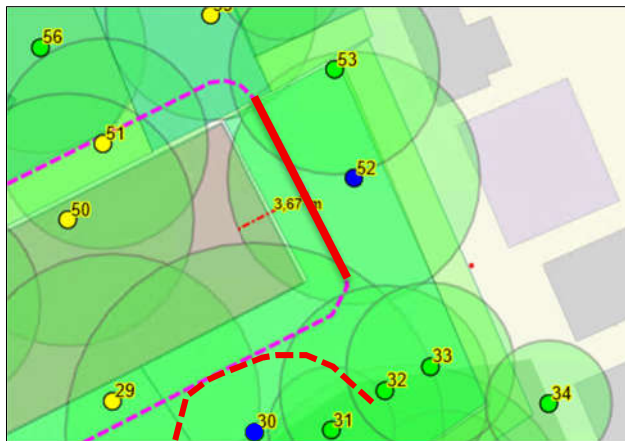
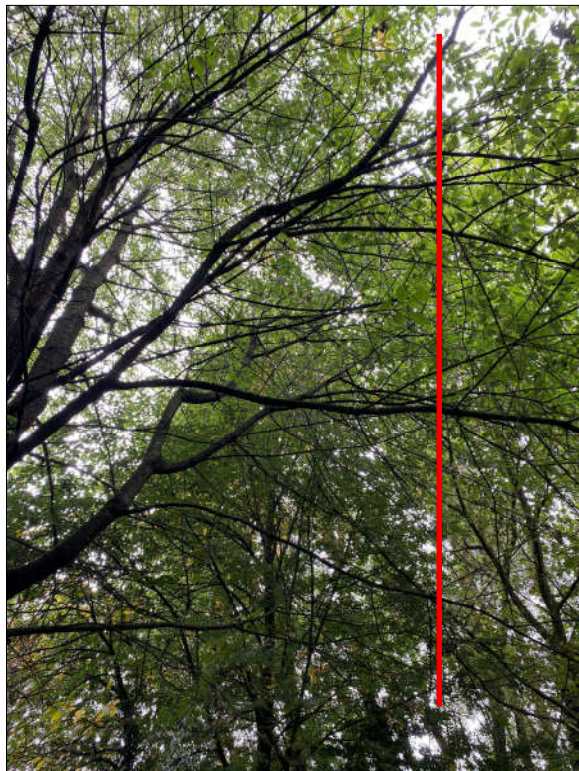
Afbeelding 16: In te nemen kroon (ca. 3,5 m) van boom 52  
Rondom in te nemen kroon van boom 30 (plataan); rode streeplijn

- Boom 52 (kers): innemen kroon westzijde met ca. 3,5 m (tijdelijk i.v.m. bouwsteigers)
- Boom 36 (plataan): innemen kroon noordzijde met ca. 3 m (eveneens tijdelijk)
- Boom 30 (plataan): rondom innemen met ca. 5 m.

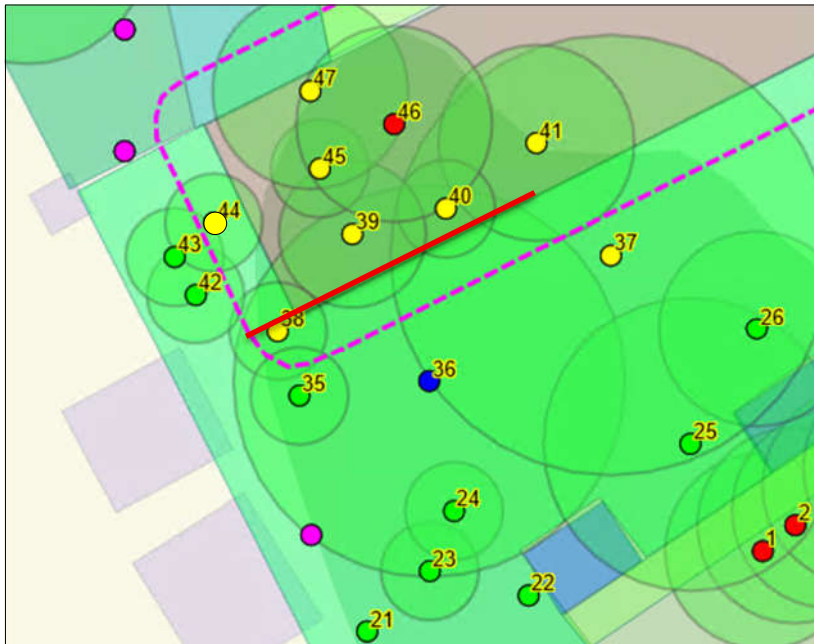
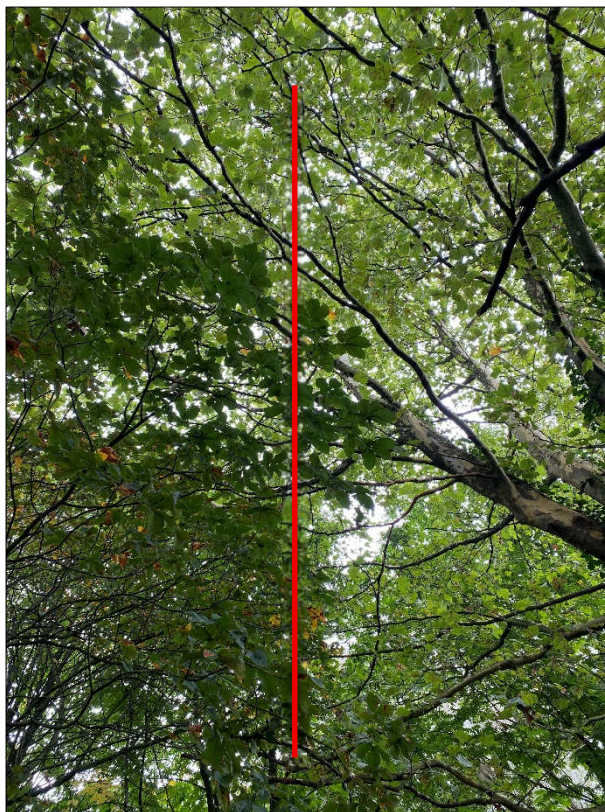
Afbeelding 17: In te nemen kroon (ca. 3 m) van boom36

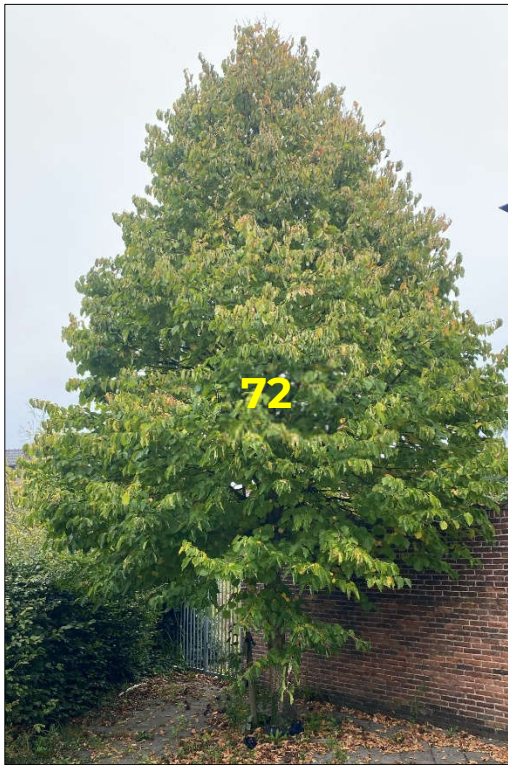
*Afbeelding 18: Eén van de 2 boomhazelaars die in aanmerking komen voor verplanting binnen het project*

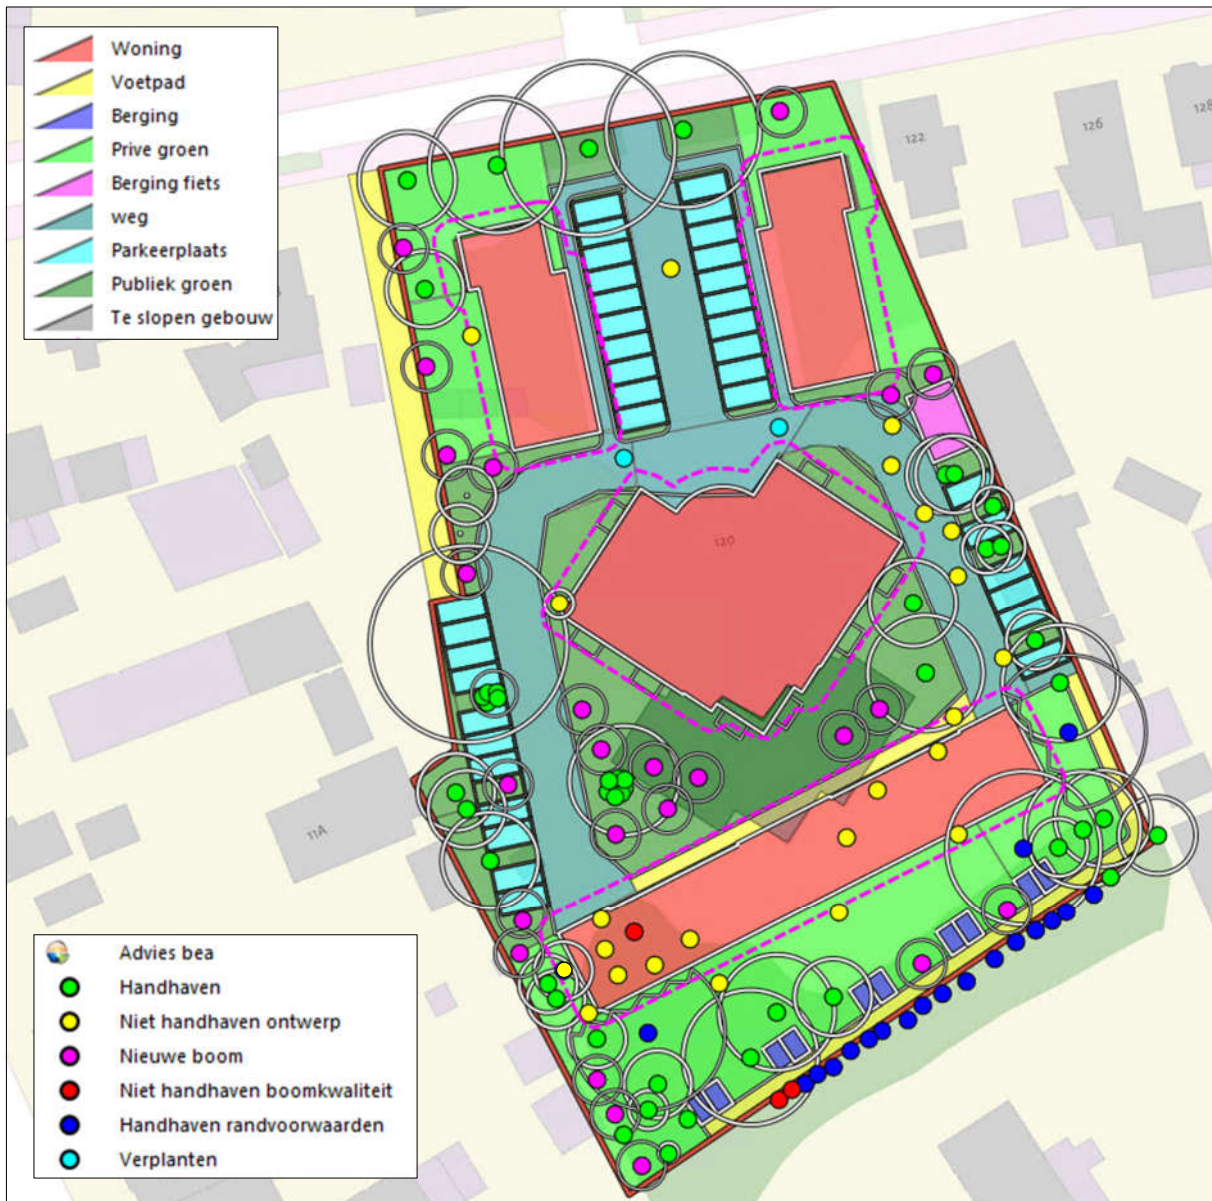
Afbeelding 19: Advies BEA: bij de blauwe bomen zijn snoeimaatregelen noodzakelijk

- Het (voorafgaande aan alle werkzaamheden) aanbrengen van bouwhekken rondom de kwetsbare boomzone (kroonprojectie + 1,5 m). De bouwhekken dienen minimaal 2 m hoog te zijn, niet verplaatsbaar en onderling aaneengeklonken bouwhekken.
- Het aanbrengen van individuele stambescherming bij bomen waar bouwhekken niet mogelijk of nodig zijn.
- Eventuele bouwkransen zo op te stellen dat de kronen van de bomen zich buiten het hijsbereik/draaicirkel bevinden.
- Bij alle werkzaamheden rondom bomen rekening te houden met de richtlijnen 'Werken rondom Bomen' (bijlage 3).
