**BOMENINVENTARISATIE & BOOMTECHNISCH ADVIES  
T.B.V. DE HERONTWIKKELING VAN HET AKZOTERREIN  
IN ARNHEM**

**- Juli 2021 -**

BO/RA/2021.063

16 juli 2021

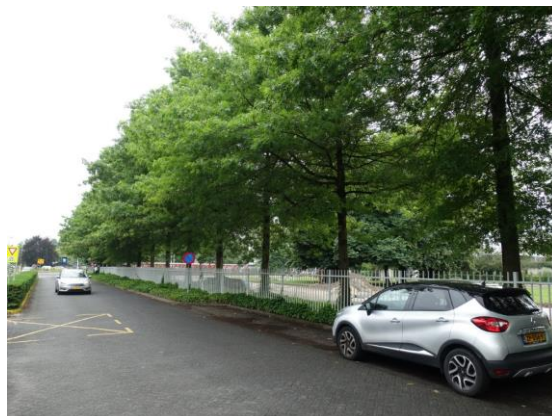
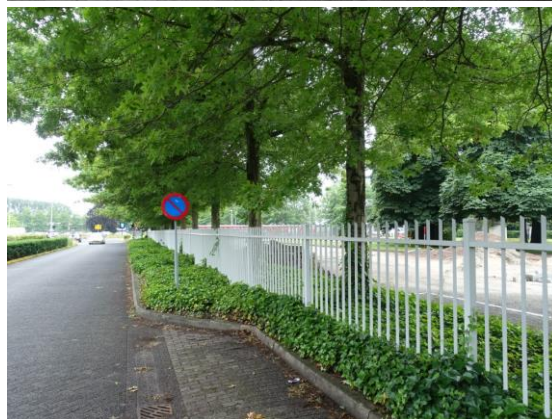
### **Boomcluster A**

- Aantal bomen:** 19
- Boomsoort:** moeraseik
- Beplantingstype:** bomenrij
- Levensverwachting:** > 15 jaar
- Esthetische waarde:** hoog (staatbeeldbepalende bomenrij)
- Groeiplaats:**
- De onderlinge afstand tussen de bomen is ca. 6 m;
  - De breedte van de groenstrook is 4,5 m, maar plaatselijk 3,0 m breed vanwege parkeervakken langs de Tivolilaan.
  - Bodemopbouw:
    - 0 - 0,4 m -mv: zwarte teelaarde
    - > 0,4 m -mv: humusarm schraal zand
- Advies inpassen:** Inpassen in het ontwerp: beeldbepalende bomenrij met gezonde bomen.
- Overig advies:**
- Onderhoudssnoei uitvoeren (dode takken snoeien)
  - Groenstrook met vaste begroeiing in huidige breedte (4,5 m) handhaven. Niet versmallen, geen verharding aanbrengen.
  - Droge, ondiepe groeiplaats: in ontwerp evt. hemelwater naar de bomen leiden middels een wadi o.i.d.

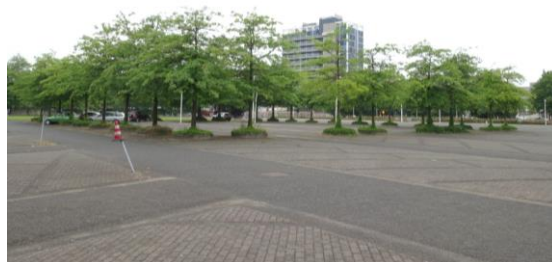
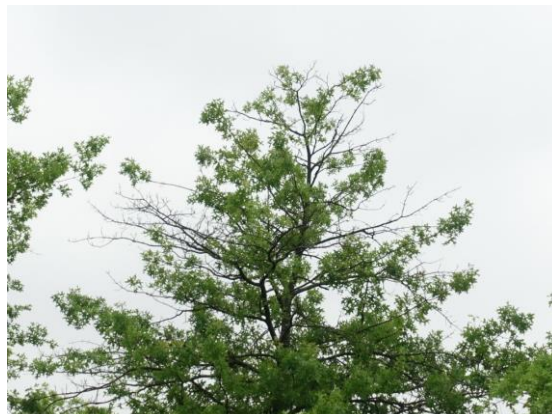
### **Boomcluster B**

- Aantal bomen:** 30
- Boomsoort:** moeraseik
- Beplantingstype:** bomenrij (carré)
- Levensverwachting:** 5-10 jaar
- Esthetische waarde:** matig (stagnerende groei en algehele matige conditie)
- Groeiplaats:**
- De onderlinge afstand tussen de bomen is ca. 4-5 m;
  - De bomen staan in verhoogde ronde boomspegels met een diameter van 2,0 m, en met een hoogte van 0,3 m.
  - Bodemopbouw:
    - 0 - 0,3 m -mv: zwarte teelaarde
    - > 0,3 m -mv: sterk verdicht humusarm zand
  - Doorwortelbaar volume per boom: < 1,0 m<sup>3</sup>
- Advies inpassen:** Niet inpassen in het ontwerp: veelal matige conditie en zeer ongunstige groeiplaats. Bodemsanering en woningbouw op deze locatie.
- Overig advies:** -

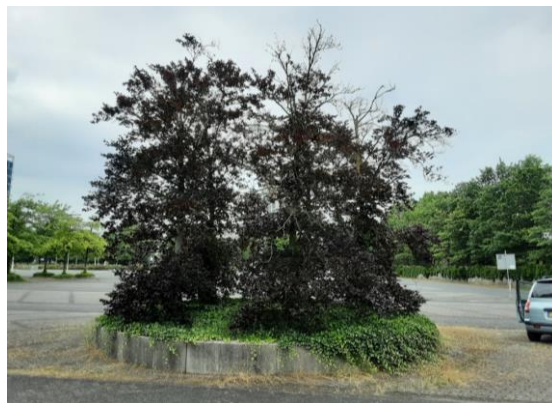
## **Boomcluster C**

- Aantal bomen:** 5
- Boomsoort:** rode beuk
- Beplantingstype:** boomgroep
- Levensverwachting:** < 5 jaar
- Esthetische waarde:** matig (stagnerende groei en algehele slechte conditie)
- Groeiplaats:**
- De groep bomen staat in een ronde verhoogde boomspiegel met een diameter van 7,0 m en een hoogte van 0,5 m.
  - Bodemopbouw:
    - 0 - 0,5 m -mv: zwarte teelaarde
    - > 0,5 m -mv: sterk verdicht humusarm lemig fijn zand
  - Doorwortelbaar volume per boom: ca. 3 m<sup>3</sup>
- Advies inpassen:** Niet inpassen in het ontwerp: veelal matige conditie en zeer ongunstige groeiplaats. Bodemsanering en woningbouw op deze locatie.
- Overig advies:** -
- Opmerkingen:** - Oorspronkelijke aanplant van 6 bomen, de middelste ontbreekt.

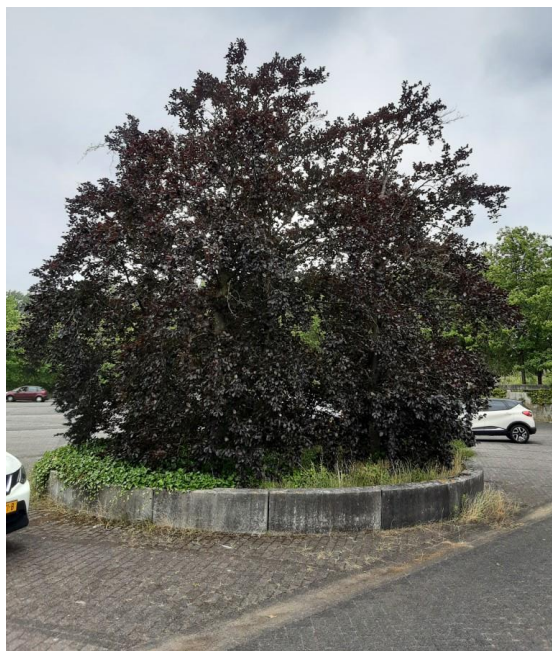
## **Boomcluster D**

- Aantal bomen:** 6
- Boomsoort:** rode beuk
- Beplantingstype:** boomgroep
- Levensverwachting:** 5-10 jaar
- Esthetische waarde:** matig (stagnerende groei en algehele matige conditie)
- Groeiplaats:**
- De groep bomen staat in een ronde verhoogde boomspiegel met een diameter van 7,0 m en een hoogte van 0,5 m.
  - Bodemopbouw:
    - 0 - 0,5 m -mv: zwarte teelaarde
    - > 0,5 m -mv: sterk verdicht humusarm lemig fijn zand
  - Doorwortelbaar volume per boom: ca. 3 m<sup>3</sup>
- Advies inpassen:** Niet inpassen in het ontwerp: veelal matige conditie en zeer ongunstige groeiplaats. Bodemsanering en woningbouw op deze locatie.
- Overig advies:** -

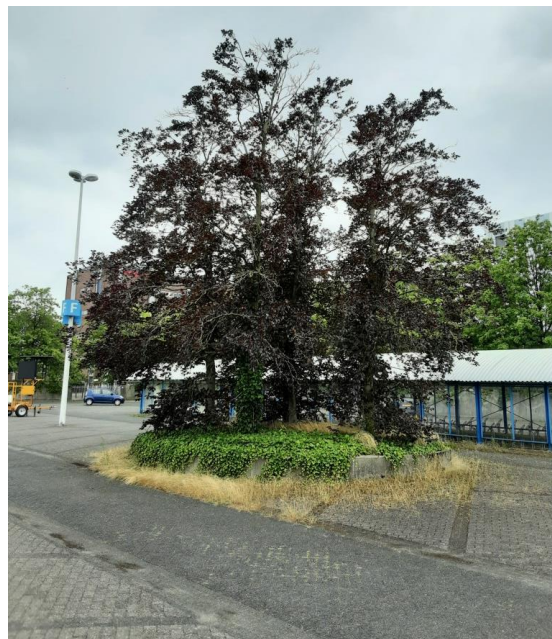
## **Boomcluster E**

| <b>Esthetische waarde:</b> | matig (stagnerende groei en algehele slechte conditie) |
| <b>Groeiplaats:</b> | <ul style="list-style-type: none"> <li>- De groep bomen staat in een ronde verhoogde boomspiegel met een diameter van 7,0 m en een hoogte van 0,5 m.</li> <li>- Bodemopbouw: <ul style="list-style-type: none"> <li>0 - 0,5 m -mv: zwarte teelaarde</li> <li>&gt; 0,5 m -mv: sterk verdicht humusarm lemig fijn zand</li> </ul> </li> <li>- Doorwortelbaar volume per boom: ca. 3 m<sup>3</sup></li> </ul> |

| <b>Advies inpassen:</b> | <u>Niet</u> inpassen in het ontwerp: veelal matige conditie en zeer ongunstige groeiplaats. Bodemsanering en woningbouw op deze locatie. |

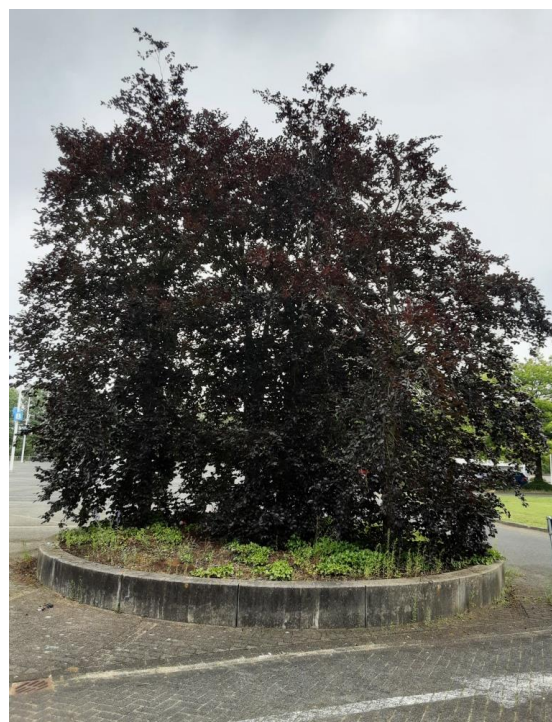
## **Boomcluster F**

| <b>Esthetische waarde:</b> | matig (stagnerende groei en algehele matige conditie) |
| <b>Groeiplaats:</b> | <ul style="list-style-type: none"> <li>- De groep bomen staat in een ronde verhoogde boomspiegel met een diameter van 7,0 m en een hoogte van 0,5 m.</li> <li>- Bodemopbouw: <ul style="list-style-type: none"> <li>0 - 0,5 m -mv: zwarte teelaarde</li> <li>&gt; 0,5 m -mv: sterk verdicht humusarm lemig fijn zand</li> </ul> </li> <li>- Doorwortelbaar volume per boom: ca. 3 m<sup>3</sup></li> </ul> |
| <b>Opmerkingen:</b> | - Oorspronkelijke aanplant van 6 bomen, 2 bomen ontbreken. |

| <b>Advies inpassen:</b> | <u>Niet</u> inpassen in het ontwerp: veelal matige conditie en zeer ongunstige groeiplaats. Bodemsanering en woningbouw op deze locatie. |

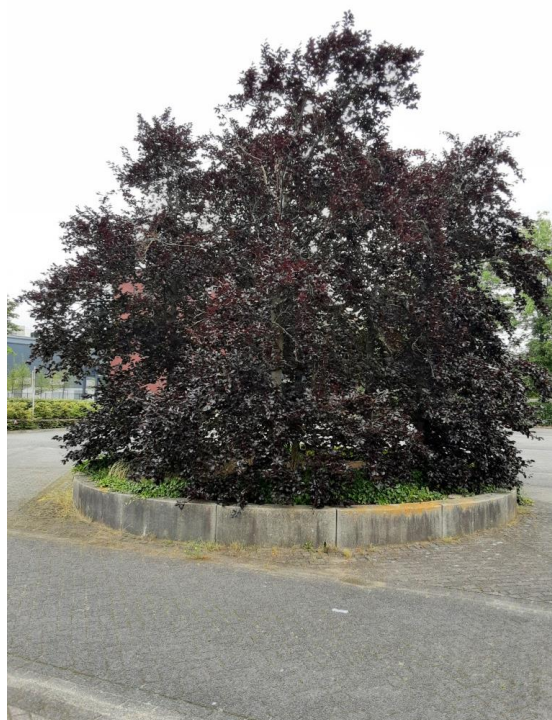
## **Boomcluster G**

- Aantal bomen:** 6
- Boomsoort:** rode beuk
- Beplantingstype:** boomgroep
- Levensverwachting:** 10-15 jaar
- Esthetische waarde:** matig (stagnerende groei en algehele matige conditie)
- Groeiplaats:**
- De groep bomen staat in een ronde verhoogde boomspiegel met een diameter van 7,0 m en een hoogte van 0,5 m.
  - Bodemopbouw:
    - 0 - 0,5 m -mv: zwarte teelaarde
    - > 0,5 m -mv: sterk verdicht humusarm lemig fijn zand
  - Doorwortelbaar volume per boom: ca. 3 m<sup>3</sup>
- Advies inpassen:** Niet inpassen in het ontwerp: veelal matige conditie en zeer ongunstige groeiplaats. Bodemsanering en woningbouw op deze locatie.
- Overig advies:** -

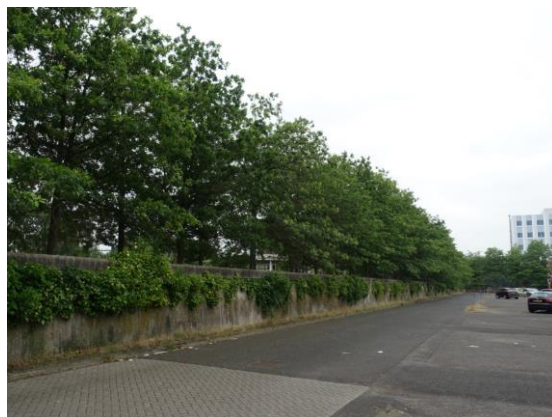
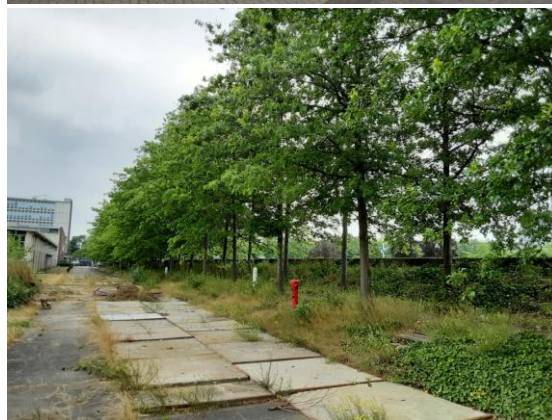
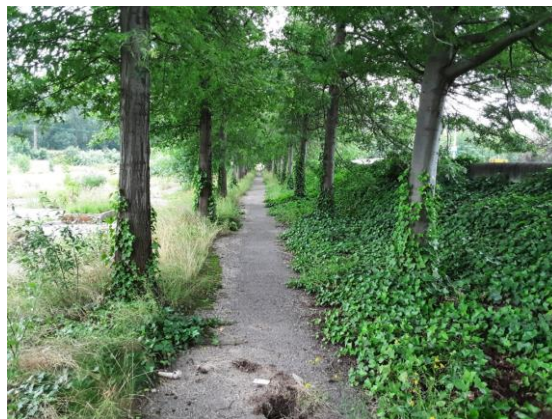
## **Boomcluster H**

- Aantal bomen:** 168
- Boomsoort:** moeraseik
- Beplantingstype:** laan
- Levensverwachting:** > 15 jaar
- Esthetische waarde:** hoog (waardevolle boomstructuur: dubbele, gesloten laan met een hoog aantal bomen rondom het parkeerterrein, met een wandelpad tussen de bomenrijen)

- De bomenrij ligt wat verhoogd t.o.v. het omliggende terrein waardoor in combinatie met de zandige bodem de bomen gevoelig worden voor droogte.
  - Bodemopbouw:

- 0 - 0,4 m -mv: zwarte teelaarde
    - 0,4 - 0,6 m -mv: plaatselijk sterk verdicht humusarm zand
    - > 0,6 m -mv: sterk verdicht humusarm zand - steen/puin

Hoewel de bomen nog relatief jong zijn, vertonen veel bomen tekenen van een verminderde conditie: veel dode takken en twijgen, een verminderde bladbezetting en een ongelijke en wat stagnerende groei. De voornaamste oorzaak daarvan lijkt een te droge standplaats te zijn in combinatie met een ondergrondse groeiplaats van matige kwaliteit. Hoewel moeraseiken de voorkeur hebben voor natte/vochtige groeiplaatsen, staan deze bomen op een wat verhoogde wal met een ondergrond bestaande uit een ca. 2 meter dikke laag zand die is opgebracht op de onderliggende kleilaag. Door de wat verhoogde ligging t.o.v. het nu braakliggende terrein, en het achterliggende parkeerterrein vanwaar er geen water richting de bomen kan stromen, zijn de bomen gevoelig voor droogte. De huidige verminderde conditie is waarschijnlijk toe te schrijven aan de voorgaande drie droge zomers.

- Advies inpassen:** Inpassen in het ontwerp: waardevolle dubbele laan en waardevol/functioneel bestaand groenelement.
- Overig advies:**
- Onderhoudssnoei uitvoeren (dode takken snoeien)
  - Groeiplaatsverbetering uitvoeren d.m.v. voedingssleuven, gericht op vergroten doorwortelbaar bodemvolume en betere waterberging (zie §3.2).
  - Droge, ondiepe groeiplaats: in ontwerp evt. hemelwater naar de bomen leiden middels een wadi o.i.d.

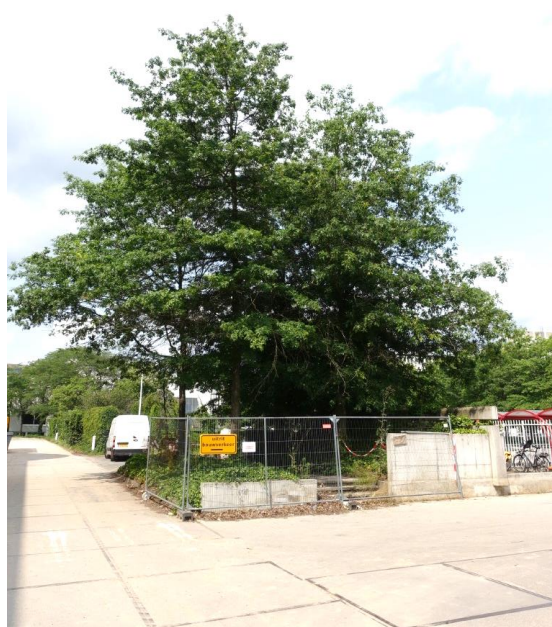
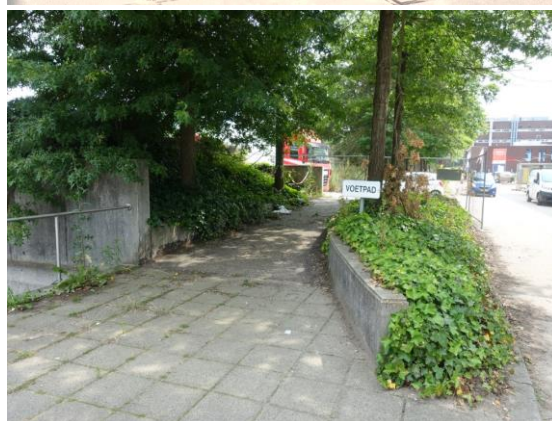
## **Boomcluster I**

- Aantal bomen:** 4
- Boomsoort:** moeraseik
- Beplantingstype:** boomgroep
- Levensverwachting:** 5-10 jaar
- Esthetische waarde:** matig (afgezonderd deel van de bomenlaan H: matige conditie en te veel kunstwerken tussen/bij de bomen, vormt geen geheel meer met boomcluster H)

- De bomenrij ligt wat verhoogd t.o.v. het omliggende terrein waardoor in combinatie met de zandige bodem de bomen gevoelig worden voor droogte.
  - Bodemopbouw:

- 0 - 0,4 m -mv: zwarte teelaarde
    - 0,4 - 0,6 m -mv: plaatselijk sterk verdicht humusarm zand
    - > 0,6 m -mv: sterk verdicht humusarm zand
- Advies inpassen:** Niet inpassen in het ontwerp: lage esthetische waarde, risico op ernstige wortelschade bij verwijderen verhardingselementen, sterk verminderde levensverwachting.

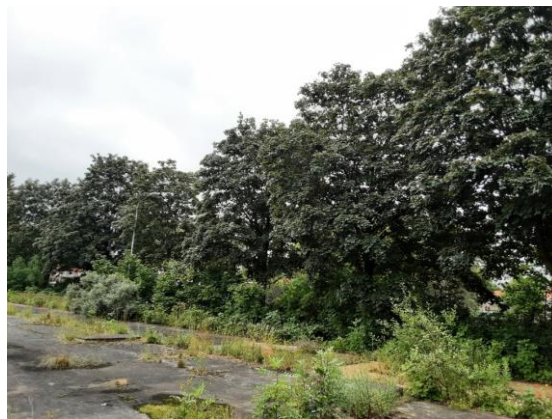
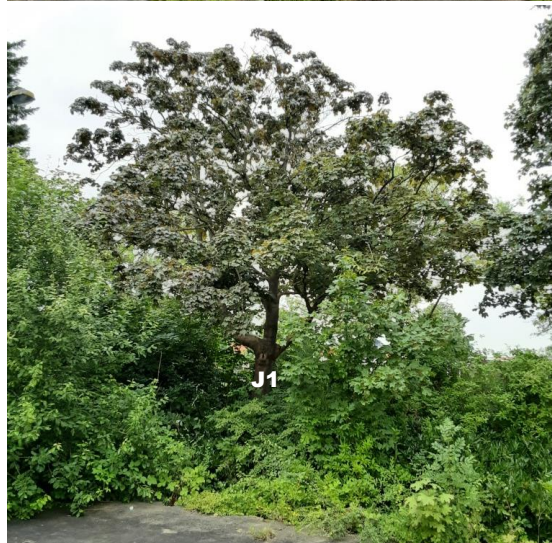
## **Boomcluster J**

| <b>Esthetische waarde:</b> | hoog (waardevolle boomstructuur: gesloten bomenrij van volwassen bomen aan de rand van het projectgebied, langs de Beeldhouwerstraat) |
| <b>Groeiplaats:</b> | <ul style="list-style-type: none"> <li>- De afstand tussen de bomen in de rij is ca. 8 m.</li> <li>- De bomenrij staat in een brede groenstrook die destijds ook als zodanig is aangelegd.</li> <li>- Bodemopbouw: <ul style="list-style-type: none"> <li>0 - 0,4 m -mv: zwarte teelaarde</li> <li>0,4 - 0,6 m -mv: matig humeus zand</li> <li>&gt; 0,6 m -mv: humusarm zand</li> </ul> </li> </ul> |

| <b>Advies inpassen:</b> | J1 <u>niet</u> inpassen: de conditie en levensverwachting is onvoldoende. J2 t/m J8 <u>wél</u> inpassen in het ontwerp: waardevolle beeldbepalende bomenrij en waardevol/functioneel bestaand groenelement in een toekomstige groenstrook. |

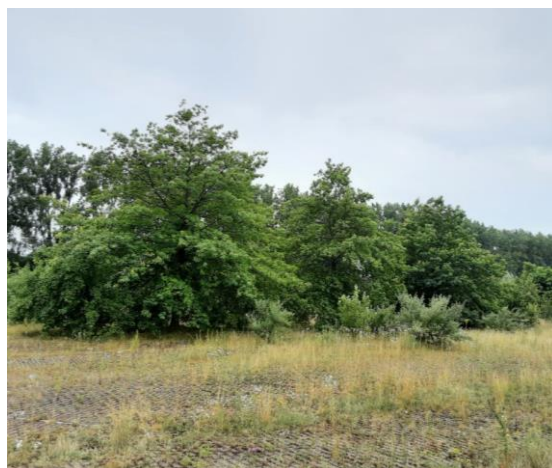
## **Boomcluster K**

| <b>Esthetische waarde:</b> | gemiddeld (jonge moeraseiken in een slechte groeiplaats, zonder bijzondere meerwaarde) |
| <b>Groeiplaats:</b> | <ul style="list-style-type: none"> <li>- De bomen staan in een 5 m brede groenstrook die voorheen bij het parkeerterrein van de fabriek hoorde.</li> <li>- De bomen staan 11 m uit elkaar.</li> <li>- Bodemopbouw: <ul style="list-style-type: none"> <li>0 - 0,3 m -mv: zwarte teelaarde</li> <li>&gt; 0,3 m -mv: humusarm schraal zand</li> </ul> </li> </ul> |

| <b>Advies inpassen:</b> | <u>Niet</u> inpassen in het ontwerp: makkelijk te vervangen bomen in een ongunstige groeiplaats. Bodemsanering en woningbouw op deze locatie. |

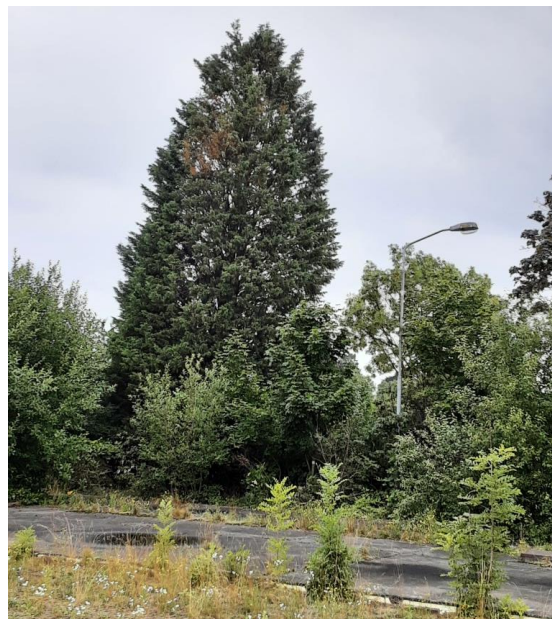
## **Boomcluster L**

| <b>Esthetische waarde:</b> | hoog (grote solitaire, beeldbepalende cipres langs de Beeldhouwerstraat) |
| <b>Groeiplaats:</b> | <ul style="list-style-type: none"> <li>- De boom staat in een brede groenstrook die destijds ook als zodanig is aangelegd.</li> <li>- Bodemopbouw: <ul style="list-style-type: none"> <li>0 - 0,4 m -mv: zwarte teelaarde</li> <li>0,4 - 0,6 m -mv: matig humeus zand</li> <li>&gt; 0,6 m -mv: humusarm zand</li> </ul> </li> </ul> |

| <b>Advies inpassen:</b> | Inpassen in het ontwerp: beeldbepalende grote boom in toekomstige groenstrook. |

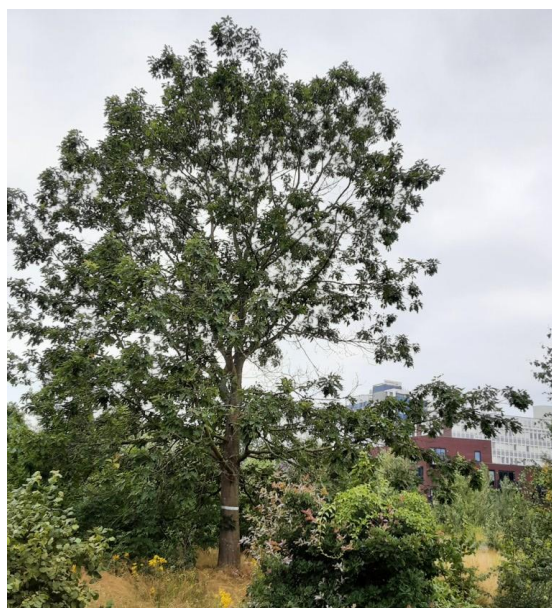
## **Boomcluster M**

| <b>Esthetische waarde:</b> | gemiddeld (jonge Amerikaanse eik met een verminderde conditie in een slechte groeiplaats, zonder bijzondere meerwaarde) |
| <b>Groeiplaats:</b> | <ul style="list-style-type: none"> <li>- De boom staat in een ruim groenvak die voorheen bij het parkeerterrein van de fabriek hoorde.</li> <li>- Bodemopbouw: <ul style="list-style-type: none"> <li>0 - 0,3 m -mv: zwarte teelaarde</li> <li>&gt; 0,3 m -mv: humusarm schraal zand</li> </ul> </li> </ul> |

| <b>Advies inpassen:</b> | <u>Niet</u> inpassen in het ontwerp: makkelijk te vervangen boom met een matige conditie en sterk verminderde levensverwachting in een ongunstige groeiplaats. Bodemsanering en woningbouw op deze locatie. |
