**BOOMTECHNISCH ADVIES T.B.V. DE HERONTWIKKELING  
VAN HET PERCEEL RIETGRACHTSTRAAT 32 TE ARNHEM**

**- September 2022 -**

Boomtechnisch advies t.b.v. de herontwikkeling van Rietgrachtstraat 32 te Arnhem

Rietgrachtstraat 32 + Eusebiusbuitensingel 19  
Spijkerkwartier, Arnhem-Noord  
Gemeente Arnhem

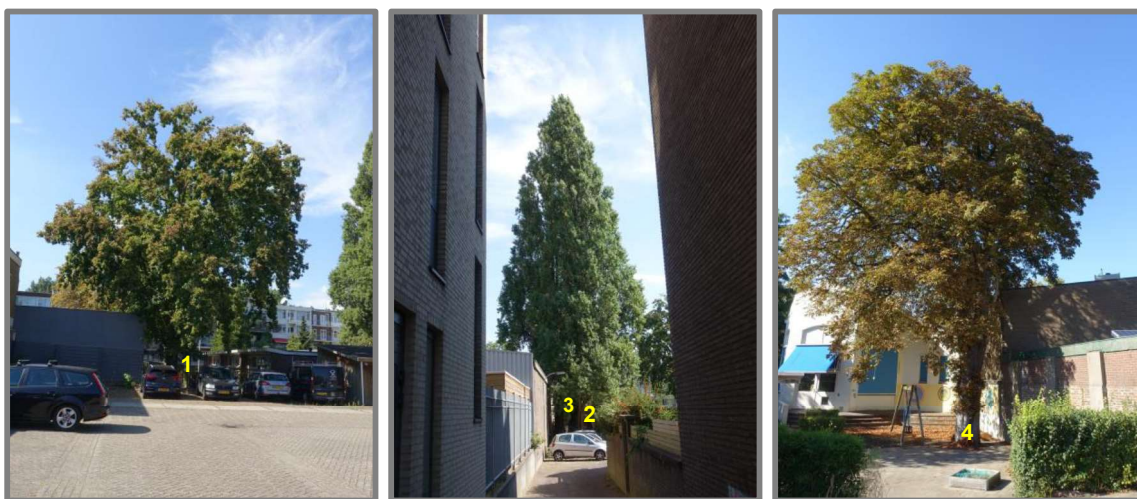
**Fig. 2:** Boom 1 is een solitaire zomereik op een perceel van Gemeente Arnhem (links). Boom 2 en 3 vormen een groep zeer hoge Italiaanse populieren die dicht langs de zuidgevel van Eusebiusbuitensingel 19 staan (midden). Boom 4 is een ca. 100 jaar oude paardenkastanje die tot de oude tuinbeplanting van de panden aan de Eusebiusbuitensingel behoort (rechts).

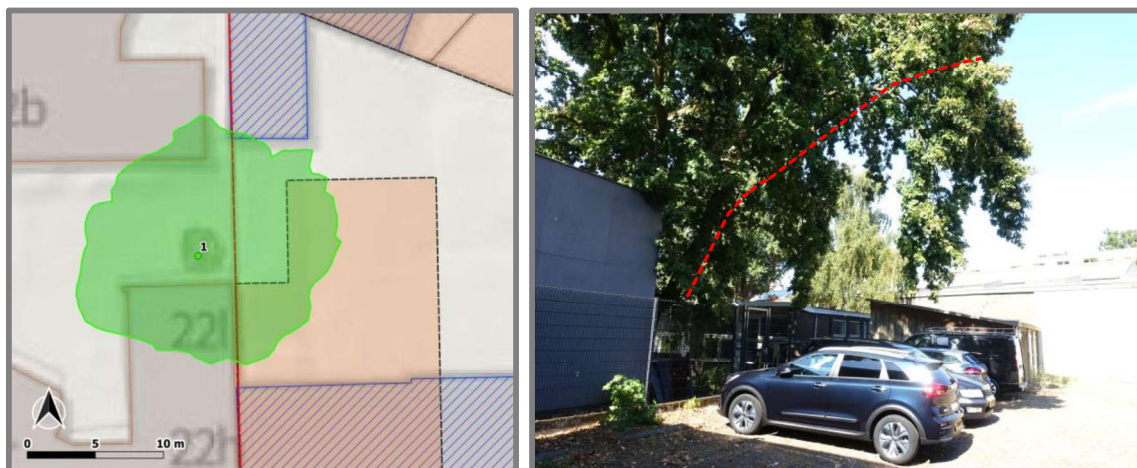
De conditie van deze boom is wat verminderd en daardoor ook de levensverwachting. De verminderde conditie is waarschijnlijk veroorzaakt door grote veranderingen in de groeiplaats van de boom en vooral het plaatsen van een woonunit binnen de kroonprojectie in 2018 en het plaatsen van een warmtepomp dicht bij de stam. Dat is opmerkelijk omdat de boom al in 2013 is geregistreerd als waardevolle boom én de boom (en het perceel Eusebiusbuitensingel 22) in eigendom van Gemeente Arnhem is. Ondanks de wat verminderde conditie kan de boom nog vele jaren behouden blijven zonder dat deze een gevaar voor de omgeving wordt.

De kroon van de boom groeit met zijn kroon ruim 8 meter over het projectgebied. De gesteltakken bevinden zich daar op ca. 7 tot 9 meter hoogte. Daaraan bevinden zich veel laag doorhangende takken die zonder grote nadelige effecten voor de boom gesnoeid/verwijderd kunnen worden. De gesteltakken kunnen niet gesnoeid worden omdat dit de habitus van de boom teveel aantast. Door de breedte van de kroon en de laag groeiende gesteltakken kan er onder de kroon van de boom maximaal één bouwlaag worden gerealiseerd. In het huidige schetsontwerp kruist de nieuwbouw met de boomkroon, waardoor dit een aandachtspunt betreft.

*Fig. 4: De kroon van boom 1 groeit ruim 8 meter boven het bouwterrein en komt daarmee in conflict met het schetsontwerp voor de nieuwbouw (links). De gesteltakken kunnen niet verwijderd worden, maar wel de vele laag doorhangende dunnere takken (rechts, zie rode stippellijn ter indicatie).*

- ⇒ Snoeien van laag doorhangende dunne takken (secundaire takken) is mogelijk, het snoeien van gesteltakken niet. Snoeiwerkzaamheden dienen uitsluitend door vakbekwame boomverzorgers uitgevoerd te worden en niet door medewerkers van de bouw.

- ⇒ In de huidige situatie kan er maximaal één bouwlaag onder de boom gebouwd worden zonder nadelige effecten voor de boom. De gevels van de daarop volgende bouwlagen dienen op voldoende afstand van de kroon gebouwd te worden. Bij het realiseren van een bouwlaag onder de kroonprojectie moet wel rekening gehouden worden met bladval die goten en hemelwaterafvoer kan verstopen.

- ⇒ Als minimaal noodzakelijke afstand tussen de buitenzijde en de kroon en de gevels van de verdiepingen van de nieuwbouw geldt een minimale afstand van 3 meter. Daarmee wordt voorkomen dat de boom tegen de gevels aangroeit en wordt de steigerbouw niet belemmerd. Vanuit het perspectief van de toekomstige gebruikers kan het wenselijk zijn om een ruimere afstand te hanteren om toekomstige hinder van de boom te voorkomen. Dat speelt vooral een rol bij het plaatsen van balkons en ramen.

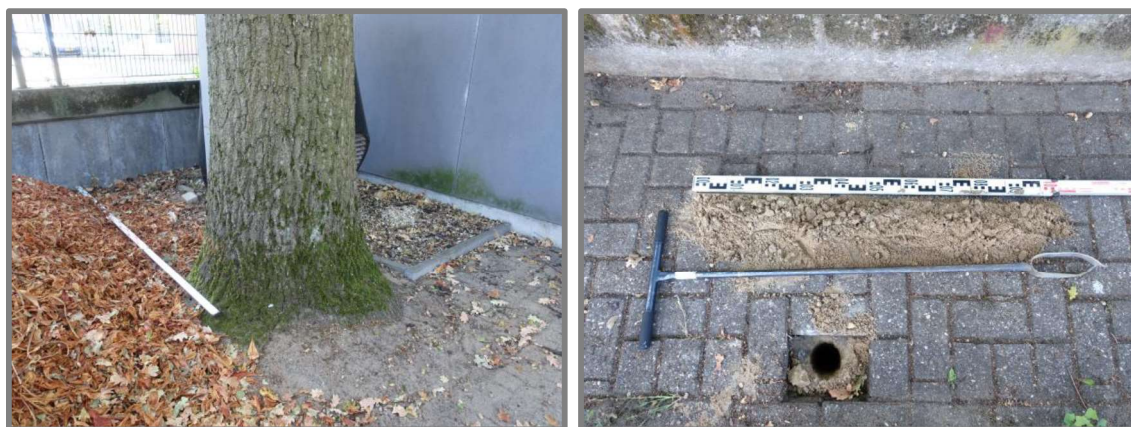
Om te beoordelen of de beworteling van de boom ook onder het 0,8 meter hogere bouwterrein doorloopt, is er een profielboring gedaan op ca. 0,9 meter vanaf de keerwand die de erfgrens vormt. De profielboring tot 1,1 meter diepte heeft aangetoond dat het bouwterrein daar is opgehoogd met schraal vulzand. Er zijn geen tekenen van wortelgroei aangetroffen. Het is daarom niet aannemelijk dat de zomereik met zijn boomwortels ook onder het verhoogde bouwterrein groeit en dat het deel binnen de kroonprojectie geen onderdeel uitmaakt van de

ondergrondse groeiplaats van de boom. Dit betekent dat het bouwterrein ook binnen de kroonprojectie eventueel afgegraven zou kunnen worden.

*Fig. 5: Het maaiveld rondom boom 1 is 0,8 meter lager dan het maaiveld van het bouwterrein. Een profielboring heeft uitgewezen dat het deel van het bouwterrein binnen de kroonprojectie van de boom, geen onderdeel uitmaakt van de ondergrondse groeiplaats van de boom. Indien wenselijk, kan dat deel zonder nadelige gevolgen voor de boom afgegraven worden.*

- ⇒ Het terrein binnen de kroonprojectie van de boom kan eventueel verlaagd/afgegraven worden omdat dit geen deel uitmaakt van de ondergrondse groeiplaats van de boom.

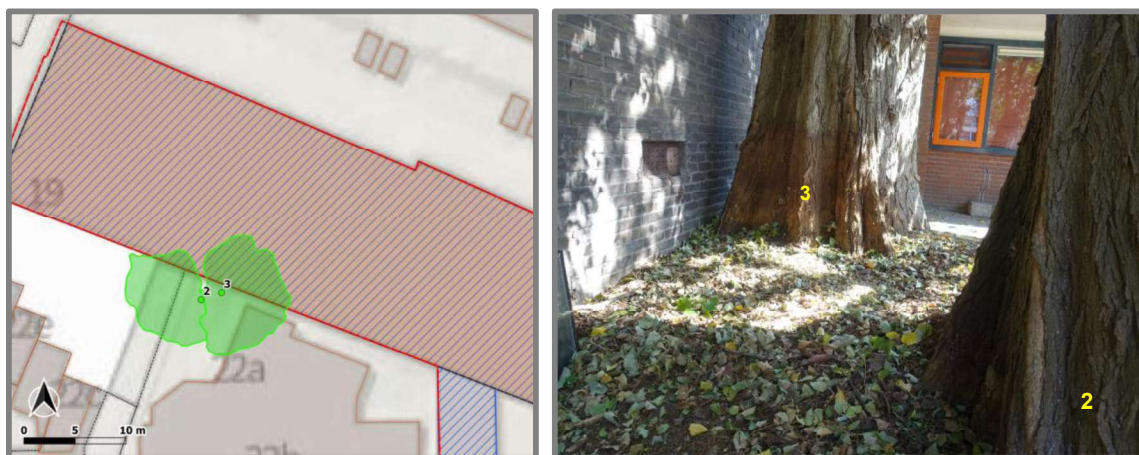
Beide bomen hebben een hoogte van 33 meter (!) en hebben een goede conditie. Boom 3 staat heeft een hoorbare holte in de zuidzijde van de stamvoet, maar de rest van de stamvoet en stambasis zijn voldoende massief en vrij van aantastingssymptomen van houtparasitaire schimmels. Ook zijn er geen tekenen van scheurvorming waardoor een verhoogd risico op instabiliteit niet aannemelijk is. De bomen hebben daardoor beiden een levensverwachting van minimaal 15 jaar toegekend gekregen.

Boom 3 staat zeer dicht langs de gevel van de loods (Eusebiusbuitensingel 19). Het hart van de stamvoet bevindt zich op slechts 0,8 meter afstand van de muur en de buitenzijde van de stamvoet groeit nagenoeg tegen de muur aan. Het is aannemelijk dat ondergronds de wortelkluit geheel tegen de fundering van de loods aangroeit en daar voor de stabiliteit van de boom van afhankelijk is. Door de aanwezigheid van de fundering van de loods heeft de boom aan de noordzijde nauwelijks wortels kunnen vormen. Door de extra sterke boomwortels en

plankwortels aan de zuidzijde van de boom en door de tegendruk van de fundering van de loods, kan de boom ondanks zijn grote hoogte en hoge windbelasting voldoende de stabiliteit voldoende waarborgen. Echter wanneer de fundering en ondergrondse muurdelen t.h.v. boom 3 worden verwijderd of op andere wijze constructief worden verzwakt, dan kan de boom instabiel worden en gevoelig worden voor windworp. Vooral bij boom 3 is het daarom van groot belang om de tegendruk die de fundering van de loods daar biedt in stand te houden en te vermijden dat die fundering wordt verwijderd of intern constructief wordt verzwakt (bijv. door het wegbreken van achterliggende vloeren of muurdelen) aan de binnenzijde van het pand.

Voor boom 2 geldt min-of-meer hetzelfde, hoewel die boom op wat grotere afstand van de muur en fundering van de loods staat. De boom staat met hart stamvoet op 2,2 meter van de muur en met de buitenzijde van de stamvoet op 1,5 meter van de muur. Daarom is het aannemelijk dat óók boom 2 voor zijn stabiliteit voor een belangrijk deel afhankelijk is van de tegendruk van de fundering van de loods. Het behoud van de fundering t.h.v. boom 2 is daarom óók van groot belang.

*Fig. 6: Boom 2 en boom 3 hebben met elkaar vergroeide kronen die één geheel vormen (links). De bomen staan vlak langs de loods en groeien met hun kroon vlak langs en vlak boven het dak van de loods. Doordat de bomen dicht langs de muur van de loods staan, is de wortelkluit van de bomen eenzijdig ontwikkeld. Door tegendruk van de fundering blijft de stabiliteit van de bomen gewaarborgd. Indien de fundering en achterliggende structuren worden verwijderd, dan kunnen de bomen instabiel worden en gevoelig worden voor windworp. Het is daarom van groot belang om tenminste t.h.v. de twee bomen een stevige fundering te handhaven.*

- ⇒ Snoeien van laag doorhangende dunne takken (secundaire takken) vlak langs de gevel en vlak boven het dak is mogelijk, maar het snoeien verwijderen van gesteltakken en toppen niet. Snoeiwerkzaamheden dienen uitsluitend door vakbekwame boomverzorgers uitgevoerd te worden en niet door medewerkers van de bouw.
- ⇒ Omdat t.h.v. de twee bomen de fundering van groot belang is voor de stabiliteit van de bomen, is het niet mogelijk om die te verwijderen. De bomen kunnen daardoor instabiel worden en gevoelig worden voor windworp. Daarom wordt geadviseerd om tenminste t.h.v. de twee bomen de fundering van de loads tot maaiveldhoogte te behouden en ook de eventueel achterliggende structuren die de fundering stevigheid verschaffen.

- ⇒ Nieuwbouw kan t.h.v. de boomkronen tot maximaal de bestaande hoogte van de loods (5 meter t.o.v. het maaiveld bij de bomen). Bij eventuele hogere bouwlagen nabij de bomen dient er voldoende ruimte tussen de gevels en de buitenzijde van de boomkronen vrij gehouden te worden, ook vanwege de veiligheid in relatie tot de grote hoogte van die boomkronen. Een minimale afstand tussen gevel en boomkronen van 4 tot 5 meter wordt dan geadviseerd.

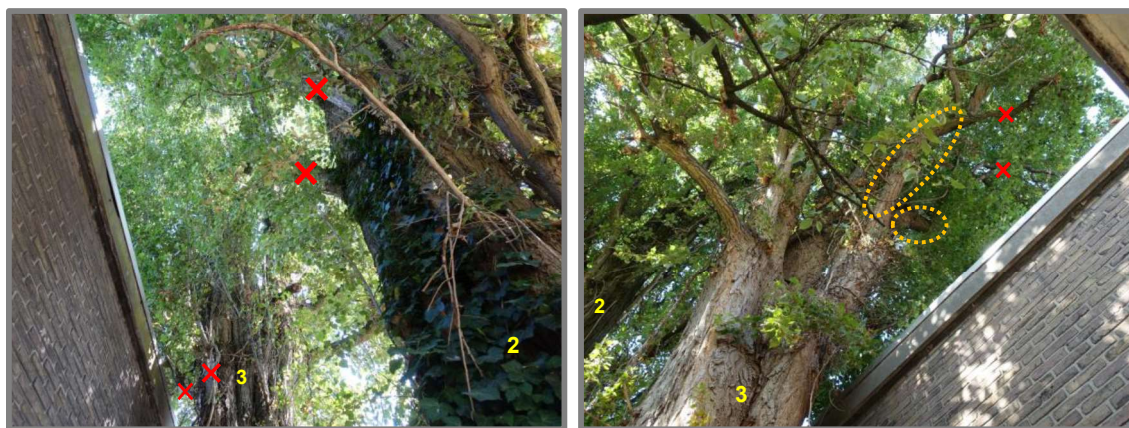
Boom 2 heeft relatief weinig takken die vlak boven het dak van de loods groeien. Vooral boom 3 heeft vanwege zijn standplaats vlak langs de 5 meter hoge muur van de loods zware kroondelen vlak langs de dakrand en vlak boven het dak gevormd. De zware gesteltakken vlak langs en dicht boven het dak kunnen vanuit boomtechnische overwegingen niet verwijderd worden. Wel kunnen zijtakken daarvan eventueel verwijderd worden, zodat er meer ruimte tussen de kroon en het dak ontstaat. Tijdens de eventuele sloop van het pand, maar ook tijdens de bouwwerkzaamheden, dient er rekening met de zware kroondelen langs en boven het dak rekening gehouden te worden om ernstige beschadigingen aan de boom te voorkomen.

*Fig. 7: Het snoeien/verwijderen van dicht langs en vlak boven het dak groeiende takken is mogelijk zonder grote en blijvende schade aan de bomen te veroorzaken (rode kruisjes ter indicatie). Het verwijderen van zware gesteltakken (gele cirkels ter indicatie) is echter niet wenselijk. Dit heeft gevolgen voor eventuele sloop en nieuwbouw van de beoogde parkeergarage omdat er voorzichtig gewerkt moet worden om de gesteltakken en toppen van de bomen niet te beschadigen en omdat de mogelijkheden voor het hoger bouwen van het pand daardoor niet mogelijk is t.h.v. de bomen.*

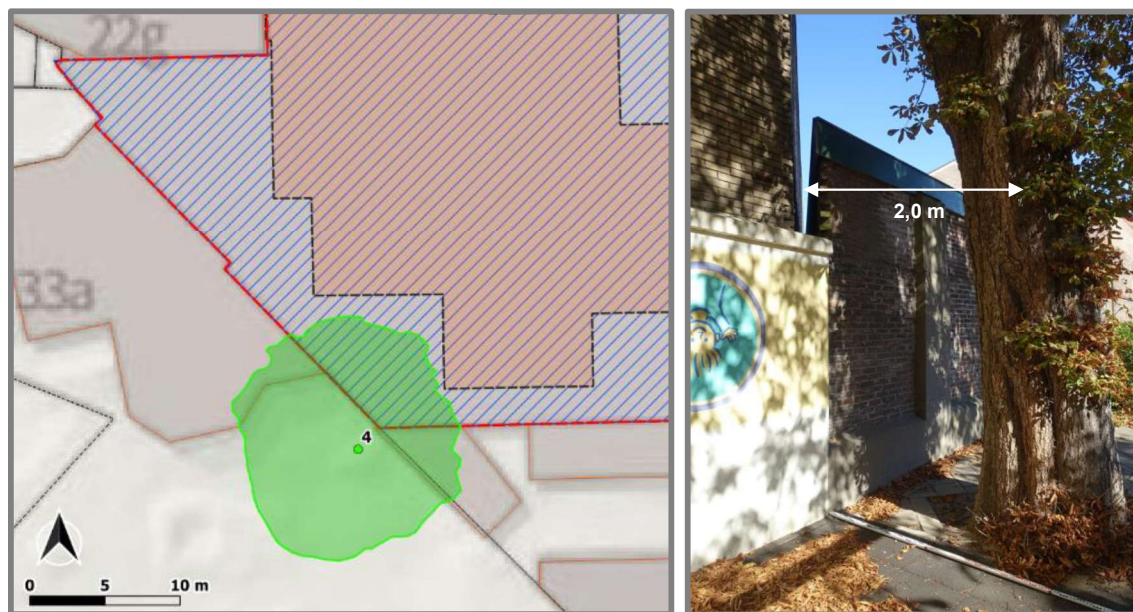
De paardenkastanje is waarschijnlijk ruim 100 jaar oud (geschat plantjaar  $\pm$  1900). De boom heeft ondanks zijn hoge leeftijd een goede conditie, hetgeen gebaseerd wordt op het dichte vertakkingspatroon van de kroon, de goede bladbezetting en bladgrootte. Er zijn geen aantastingsymptomen aangetroffen van de Kastanjabloedingsziekte, een bacteriële infectie waar veel paardenkastanjes door afsterven. De levensverwachting van de boom is dus goed en in op basis van de huidige situatie minimaal 15 jaar.

De boom staat dicht langs het te slopen pand Rietgrachtstraat 32 en groeit met zijn kroon tot ca. 8 meter over het dak van het 6,5 meter hoge pand. Hart stamvoet bevindt zich op ca. 2,0 meter vanaf de hoek van het pand. Aan de zijde van dat pand bevinden zich zware gesteltakken vanaf 6,5 meter hoogte tot vlak boven het dak. Deze gesteltakken kunnen om boomtechnische redenen niet verwijderd worden. Wel kunnen laaghangende dunnere zijtakken verwijderd worden zodat er wat meer ruimte tussen de kroon en het dak ontstaat (ca. 2 meter). Het is met de huidige grootte en hoge leeftijd van de boom niet aannemelijk dat de kroon de komende jaren/decennia nog veel verder zal uitdijen. Nieuwe scheuten aan de buitenzijde van de kroon gaan veelal uithangen waardoor de boom weliswaar blijft groeien, maar het kroonvolume niet significant toeneemt.

*Fig. 8: Boom 4 staat op ca. 2,0 meter vanaf het hoek van het te slopen pand (links, blauwe arcering) en groeit met zijn kroon ruim 8 meter boven het bouwterrein. Bij het slopen van het pand dient voorzichtig gewerkt te worden om beschadigingen aan de stam de kroon en de wortelkluit te vermijden. Omdat door de fundering van het pand de wortelkluit wat eenzijdig ontwikkeld is, is het van belang om na het verwijderen van de fundering binnen een straal van 3 meter rondom de stam de grond weer tijdig aan te vullen. Tijdens het ontwerpproces is het van belang om voldoende rekening met de boomkroon te houden zodat toekomstige hinder door de boom voorkomen wordt.*

Tijdens de sloopwerkzaamheden is de kroon maar ook de stam gevoelig voor beschadigingen. Het is daarom van belang om tijdens het slopen van het bestaande pand zeer zorgvuldig te werken en de medewerkers van het sloopbedrijf daar goed over te instrueren. Ook ten aanzien van het ontwerp van de nieuwbouw is het van belang om voldoende afstand tot de boomkroon te houden om hinder door verminderde zoninstraling, belemmering van uitzicht en overmatige bladval te vermijden. Het bouwen onder de kroon is in principe mogelijk, wel moet daarbij rekening worden gehouden met de benodigde afstand voor bouwsteigers langs de gevels en de benodigde werkruimte i.v.m. de gesteltakken van de boom. Doorworteling van de boom binnen de gevels van het bestaande pand is niet aannemelijk. Het uitgraven/verwijderen van de bestaande funderingen is mogelijk maar daarbij dient voorzichtig gewerkt te worden om beschadigingen aan de wortelkluut te voorkomen. Het beste kan daarom uitsluitend van af de binnenzijde van het pand worden gewerkt tijdens de sloop bij het verwijderen van funderingen t.h.v. de boom. I.v.m. de stabiliteit van de boom is het niet wenselijk om binnen een straal van 3 meter rondom de stam voor langere tijd een afgraving/bouwput te hebben. Na het verwijderen

van funderingen is het daar van belang om de grond daar weer tijdig aan te vullen en bij voorkeur met zwarte teelaarde zodat de boom daarin wortels kan vormen.

- ⇒ Tijdens de sloop dient er voorzichtig gewerkt te worden om beschadigingen aan de kroon, de stam en de wortelkruit te vermijden. Bij het uitgraven van de fundering dient er zeer voorzichtig te worden gewerkt om te voorkomen dat de wortelkruit beschadigd. Daarvoor dienen de medewerkers van het sloopbedrijf goed geïnformeerd te worden. Na het uitgraven van de fundering binnen een straal van 3,0 meter van de stam, zo spoedig mogelijk grond aanvullen om eventuele instabiliteit van de boom te voorkomen. Aanvullen van zwarte teelaarde komt de boom ten goede doordat de boom daarin nieuwe wortels kan vormen.

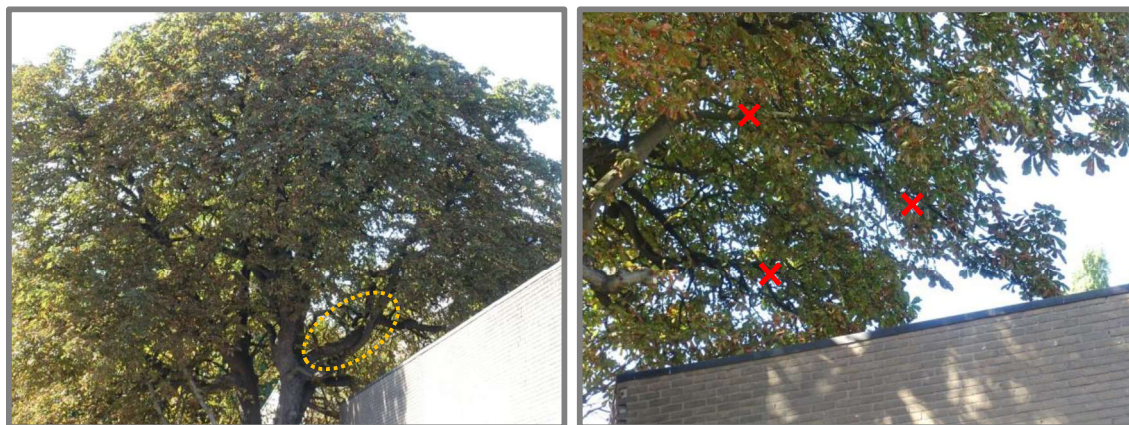
*Fig. 9: Het snoeien van zware gesteltakken boven het te slopen pand wordt afgeraden (gele cirkels links), maar het snoeien van dunnere en laag doorhangende zijtakken is mogelijk zonder dat dit grote nadelige gevolgen voor de boom heeft (ter indicatie de rode kruisjes rechts). Hierdoor ontstaan er wat meer ruimte tussen de kroon en het dak van het bestaande pand.*

- ⇒ Snoeien van laag doorhangende dunne takken (secundaire takken) vlak boven het dak is mogelijk, het snoeien/verwijderen van gesteltakken niet. Door de laaghangende dunnere takken te snoeien ontstaat er een ruimte tussen de boomkroon en het huidige dak van ca. 2 meter. Snoeiwerkzaamheden dienen uitsluitend door vakbekwame boomverzorgers uitgevoerd te worden en niet door medewerkers van de bouw.

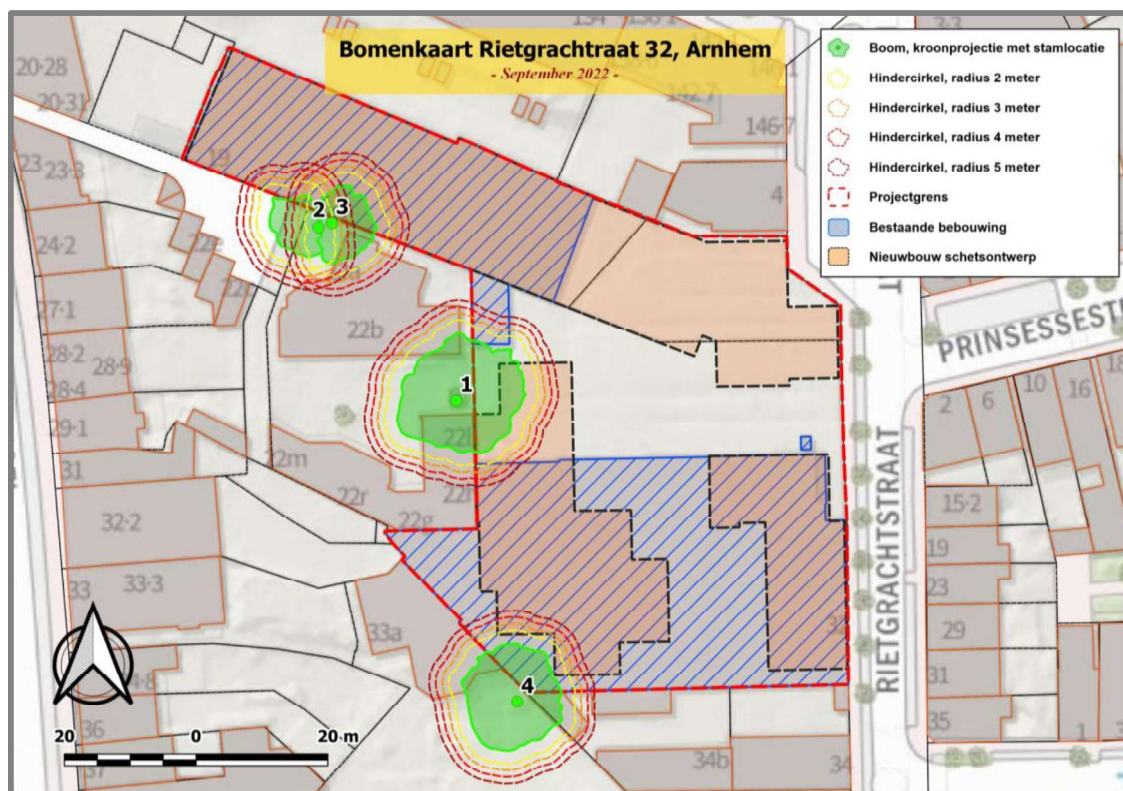
In onderstaande kaart zijn de huidige boomkronen ten opzichte van de bouwvlakken uit het schetsontwerp weergegeven. Daarbij zijn tevens 'hindercirkels' met een radius van 2, 3, 4 en 5 meter weergegeven. Deze kunnen gebruikt worden als richtlijn hoeveel ruimte er rondom de kronen vrij dient te blijven ten opzichte van de gevels. De marge van 2,0 meter (geel) geldt daarbij als onvoldoende en van 3,0 meter (oranje) als het minimum. Dit geldt uiteraard niet voor de onderste verdiepingen waarbij er bij alle vier bomen geen boomtechnische belemmeringen zijn om één bouwlaag (maximaal tot de huidige hoogte bij boom 2-3 en boom 4) onder de bestaande boomkronen te realiseren. Bij het bouwen onder die boomkronen dient echter wel rekening gehouden te worden met de bladval op de daken die goten en hemelwaterafvoeren kunnen verstopping.

*Fig. 10: Kaart van het projectgebied met daarop o.a. de bomen en hun huidige kroonprojectie, de bestaande bebouwing en de nieuwbouw conform het schetsontwerp. Rondom de kroonprojecties zijn 'hindercirkels' op verschillende afstanden van de boomkronen getekend die van belang zijn in het ontwerpproces wanneer gevels en boomkronen met elkaar in conflict dreigen te komen. Onder alle vier bomen kan eventueel één bouwlaag gerealiseerd worden en de hindercirkels hebben dan ook vooral betrekking op de gevels van de 2<sup>e</sup>, 3<sup>e</sup> en 4<sup>e</sup> verdieping. Deze kaart is ook opgenomen in Bijlage 2.*
