Op 21 juni 2018 hebben wij het project 'Boominventarisatie Gelderse Rooslaan en Vlierstraat in Arnhem' met onze referentie 301829 opgeleverd. Daarin ontbraken de gegevens van zes bomen. Wij hebben daarom op uw verzoek voor u een aanvullende boominventarisatie uitgevoerd. In dit rapport hebben wij de uitkomsten van de zes extra bomen samengevoegd met de gegevens uit het vorige rapport. Alle bomen staan op het bouwperceel aan de Gelderse Rooslaan en de Vlierstraat in Arnhem. Jos Haverkamp (European Tree Technician) heeft de aanvullende inventarisatie op 12 december 2018 uitgevoerd.

Boominventarisatie Gelderse Rooslaan en Vlierstraat, Arnhem

Overzichtstekening
Opdrachtgever: Houtman + Sander
Referentienummer: 301829 / 302102
Datum: 13-12-2018
Schaal: 1:500
Formaat: A3

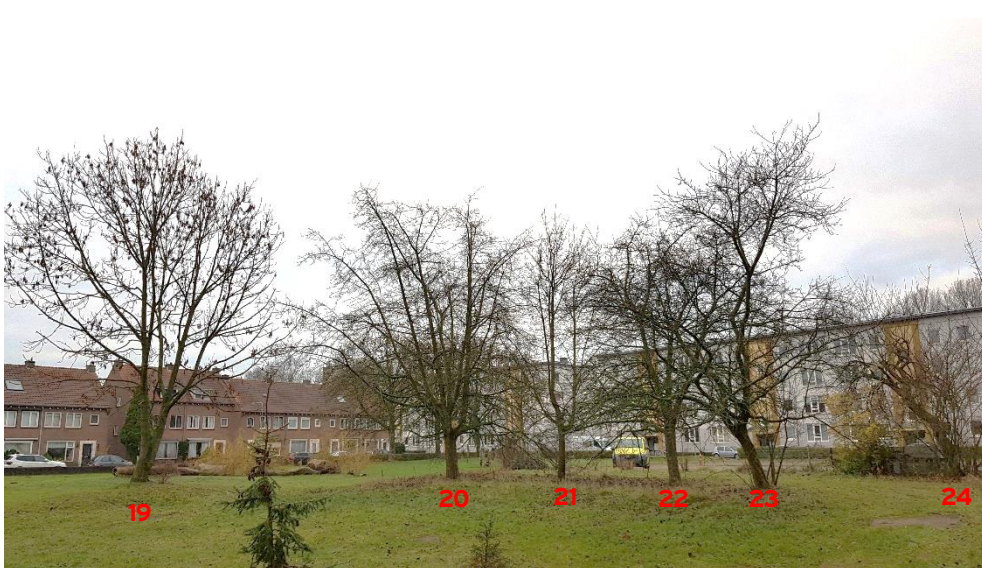
Foto 3. Winterbeeld van boom 19 t/m 24

Op basis van de bovengrondse kwaliteit raden wij u af om boom 19, 23 en 24 te verplanten, ze zijn slecht verplantbaar. Deze bomen hebben een toekomstverwachting van minder dan vijftien jaar. Boom 20 t/m 22 zijn vrij-uitgroeïend en vermoedelijk nog nooit gesnoeid. Hierdoor hebben de bomen een brede en lage kroon ontwikkeld met relatief zware gesteltakken. Dit maakt het verplanten lastig maar niet onmogelijk. Echter, de kroonopbouw is niet optimaal. Op basis van het bewortelingsonderzoek bij boom 18 kan ervan uit worden gegaan dat de bomen een oppervlakkig wortelpakket hebben ontwikkeld.

Op basis van de bovengrondse kwaliteit raden wij u af om boom 19, 23 en 24 te verplanten. Deze bomen zijn potentieel 'slecht verplantbaar'. De potentiële verplantbaarheid van boom 20, 21 en 22 hebben wij beoordeeld als 'matig verplantbaar'. Wij concluderen dat de bomen eventueel verplantbaar zijn, maar de slagingskans schatten wij in op circa 50%.

Indien u toch besluit boom 18, 20, 21 en 22 te verplanten, adviseren wij deze ten minste twee jaar voor te bereiden op de verplanting. Een in boomverplantingen gespecialiseerd bedrijf moet daarvoor een gericht plan van aanpak opstellen en uitvoeren.

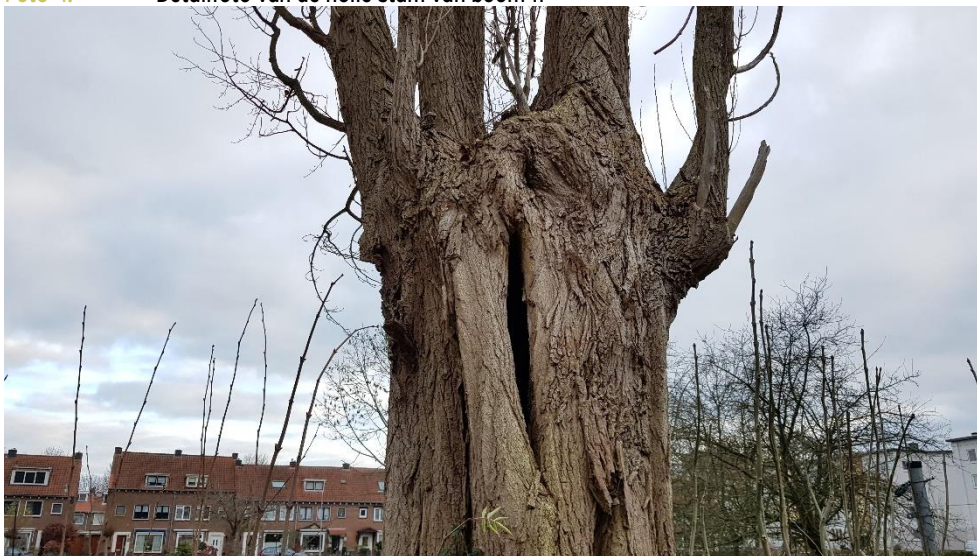
Bij de meeste bomen zijn gebreken aanwezig die de veiligheid van de directe omgeving van de bomen negatief beïnvloeden. In sommige gevallen is het niet verantwoord om de boom te behouden. Op foto 4 is een detailfoto van de holte in de stam van boom 11 weergegeven. In bijlage 2 hebben wij in de inventarisatielijst per boom de aangetroffen gebreken opgenomen. In deze lijst hebben wij de resultaten en adviezen van het uitgevoerde nader onderzoek al verwerkt.

Foto 4. Detailfoto van de holle stam van boom 11

Negentien bomen vormen een direct risico voor de omgeving. Zie voor de aanwezige gebreken de inventarisatielijst in bijlage 2. In deze lijst zijn de resultaten van het separaat uitgevoerde nader onderzoek verwerkt. Boom 10 en 11 bevatten erg omvangrijke holten. Deze twee bomen moeten op korte termijn geveld worden. Bij de overige bomen moeten binnen afzienbare tijd beheermaatregelen worden uitgevoerd om een veilige situatie te creëren. De uit te voeren beheermaatregelen hebben we aan de inventarisatielijst in bijlage 2 toegevoegd.

Wij adviseren om de beheermaatregelen uit de inventarisatielijst uit te voeren. Belangrijk is dat boom 10 en 11 op korte termijn geveld worden. Wanneer hier een noodkapprocedure voor in gang moet worden gezet adviseren wij u om dit te doen.

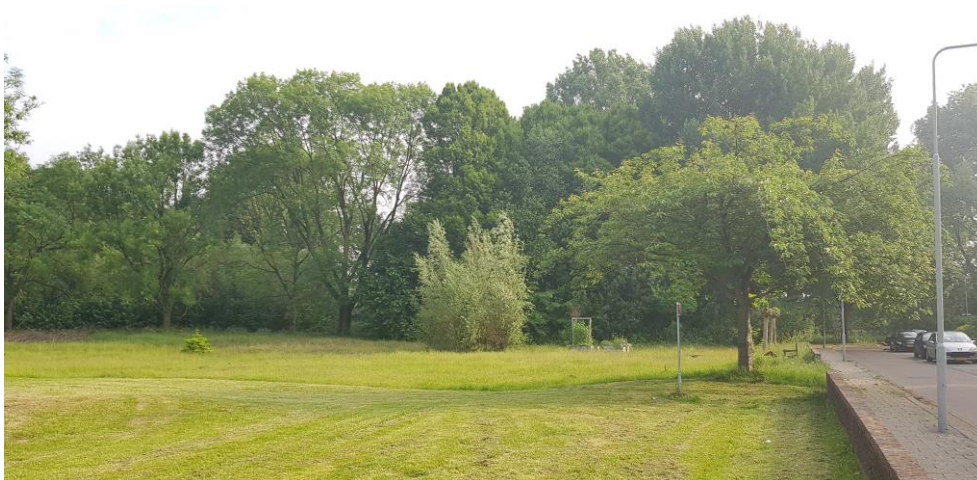
Wij hebben de verplantbaarheid van boom 18 onderzocht, een Japans sierkers (*Prunus serrulata* 'Kanzan', zie foto 5). De boom heeft een normale conditie en is vrij van ernstige gebreken. De boom is daarmee potentieel verplantbaar. Echter hebben kersen een matig regeneratief vermogen en kunnen doorgaans slecht herstellen van een verplanting. Alleen bij een goed vertakte en regelmatige wortelkruit is de kans op een succesvolle verplanting wat groter. Daarom hebben wij een grondboring gemaakt en een proefsleuf gegraven om de samenstelling van de bodem en de opbouw van het wortelgestel te beoordelen.

Foto 5. Overzichtsfoto van boom 18

Boom 18 is op basis van de bovengrondse kwaliteit potentieel verplantbaar. Maar de kluit is erg oppervlakkig en onregelmatig. Bovendien hebben kersen een matig regeneratief vermogen. Wij concluderen dat de boom eventueel verplantbaar is, maar de slagingskans schatten wij in op circa 50%.

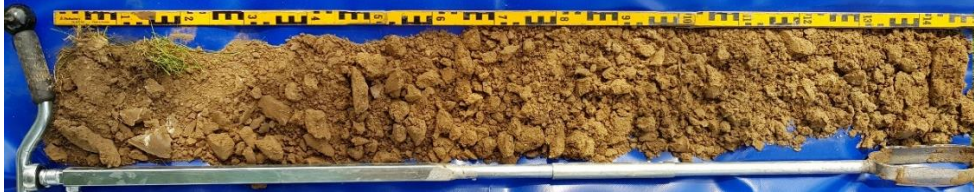
De bovenste circa 60 cm van de bodem bestaat uit vrij droge, gerijpte, compacte klei (zie foto 6). Van circa 60 tot 130 cm diepte is de bodem vochtig en bestaat de bodem uit afwisselen zand en klei. Vanaf 140 cm diepte is de bodem nat, het grondwaterpeil bevindt zich op een diepte van circa 140 - 145 cm. De beworteling van de boom is erg oppervlakkig en vrij onregelmatig (zie foto 7). Wij hebben wortels aangetroffen tot circa 70 cm diepte, maar verreweg de meeste wortels groeien in de bovenste 30 cm van de bodem.

Foto 6. Grondboring bij boom 18

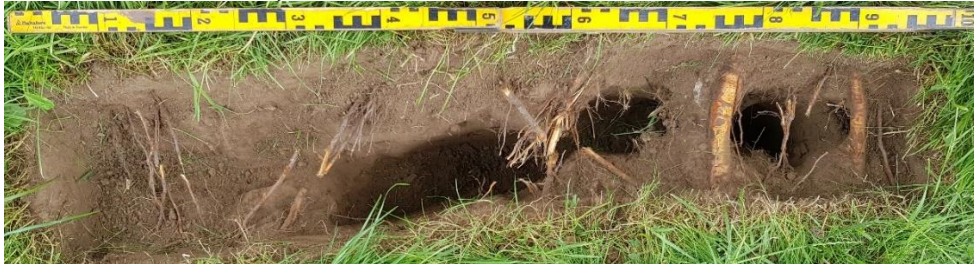
Foto 7. Proefsleuf bij boom 18
