Nader onderzoek

Acht bomen  
Gelderse Rooslaan  
Arnhem

Dossiernummer 302102

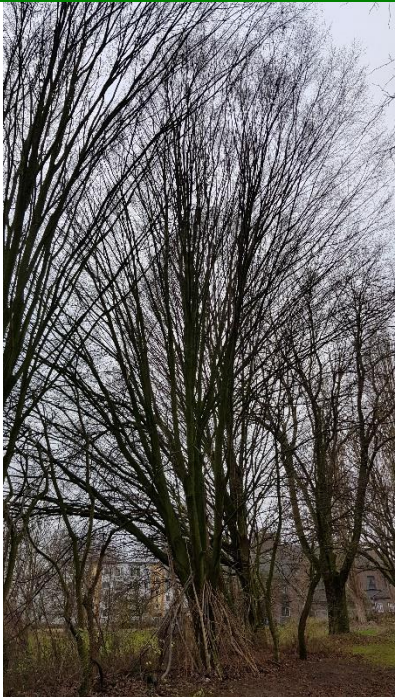
## Boom 3 - Gelderse Rooslaan - Arnhem

<b>Conditie</b>	normaal	
<b>Stamdiameter</b>	40 cm	
<b>Hoogte</b>	15-18 m	
<b>Gebreken</b>	Afgestorven takken, plakoksels in de stam	
<b>Onderzoek</b>	Basis onderzoek Visuele inspectie	
<b>Resultaat</b>	In de stam van de boom zijn diverse plakoksels / kleeftakken aanwezig. Ter hoogte van de aanhechting is reactiegroei zichtbaar, wat duidt op overbelasting.	
<b>Conclusie</b>	De boom is niet breukvast en vormt een verhoogd risico voor de omgeving. De toekomstverwachting is meer dan vijftien jaar, maar de kans op het uitbreken van één of meer gesteltakken is verhoogd.	
<b>Advies</b>	Om de kans op uitbreken van de kleeftakken sterk te reduceren adviseren wij om de kleeftakken in te nemen met 1/3 van de taklengte. Ook de afgestorven takken moeten uit de kroon verwijderd worden (onderhoudssnoei). Wij adviseren om de boom jaarlijks visueel te inspecteren.

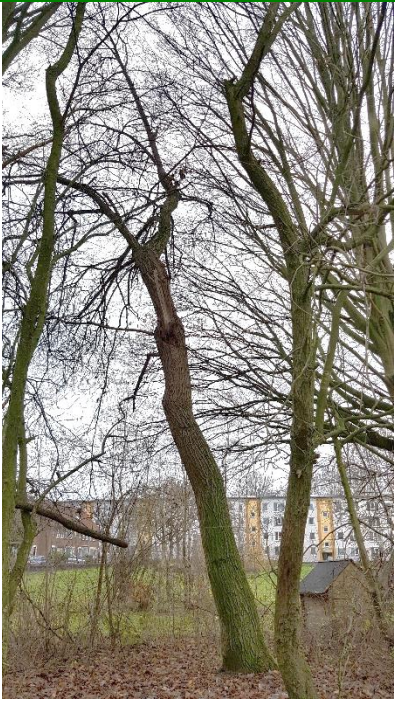
## Boom 4 - Gelderse Rooslaan - Arnhem

<b>Conditie</b>	Normaal	
<b>Stamdiameter</b>	45 cm	
<b>Hoogte</b>	15-18 m	
<b>Gebreken</b>	Afgestorven takken, éézijdige kroon, onderstandig, scheefgroei, spechtengat, holte/inrotting stamvoet	
<b>Onderzoek</b>	Basis onderzoek Breukvastheidsonderzoek Onderzoek op hoogte	
<b>Resultaat</b>	In de stamvoet is een omvangrijke holte/inrotting aanwezig. De boom beschikt hier nog over voldoende restwand. Op circa 5 m hoogte is ter hoogte van de aanhechting van een uitgebroken gesteltak een spechtengat aanwezig. Het spechtengat is slechts 5 cm diep. De oude aanhechting van de uitgebroken gesteltak is ernstig ingerot. De rotting bevindt zich aan de trekzijde van de scheefgroeiende boom en de boom vertoont extra diktegroei ter hoogte van de rotting. Er is geen reactiegroei waarneembaar.

<b>Conclusie</b>	De stam is momenteel breukvast maar de boom vormt een verhoogd risico voor de omgeving in verband met de afgestorven takken in de kroon. De toekomstverwachting is slechts vijf tot tien jaar omdat de boom naar verwachting binnen afzienbare tijd zal bezwijken door torsie in de stam, ter hoogte van de rotting.

<b>Advies</b>	Het is niet mogelijk om de boom in zijn huidige vorm duurzaam te behouden. Omdat de boom onderstandig is aan zijn buurbomen is het innemen van de kroon geen optie omdat de boom dan zal afsterven door lichtgebrek. Gezien de voorgenomen herinrichting van het terrein adviseren wij om de boom niet langer te handhaven en preventief te verwijderen.

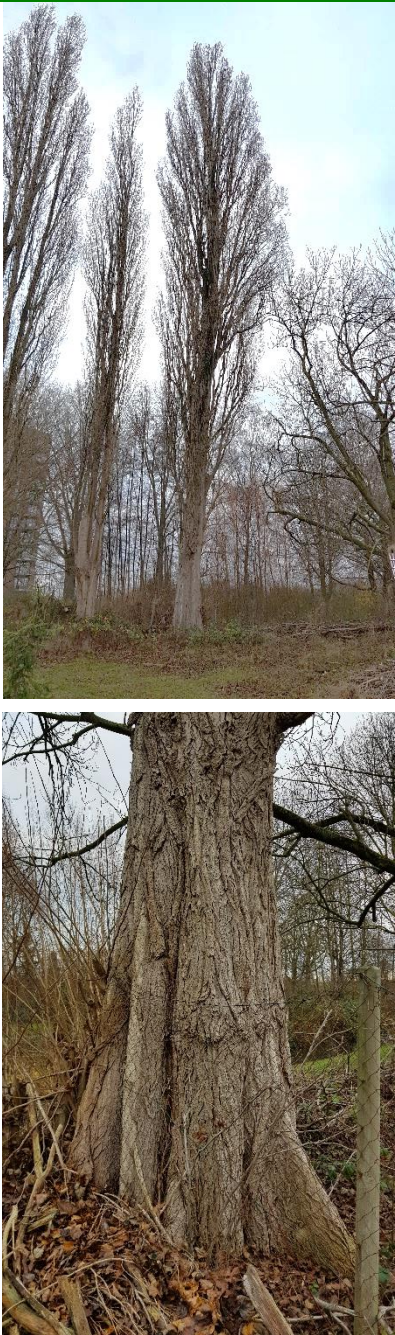
## Boom 9 - Gelderse Rooslaan - Arnhem

<b>Conditie</b>	Normaal	
<b>Stamdiameter</b>	140 cm	
<b>Hoogte</b>	> 24 m	
<b>Gebreken</b>	Afgestorven takken Houtrot in de stamvoet	
<b>Onderzoek</b>	Basis onderzoek Breukvastheidsonderzoek (resistograaf)	
<b>Resultaat</b>	Aan de noordoostzijde van de stamvoet is in een inham tussen de wortelaanzetten een holte aanwezig. De aantasting in de stamvoet is zeer beperkt. In de stamvoet en stam zijn drie metingen met de resistograaf uitgevoerd. Uit de onderzoeksresultaten blijkt dat er ter hoogte van de onderzoekslocaties geen afwijkingen aanwezig zijn. De meetresultaten zijn in bijlage 3 opgenomen.	
<b>Conclusie</b>	De boom is breukvast maar vormt wel een verhoogd risico voor de omgeving door de afgestorven takken in de kroon. De toekomstverwachting is meer dan vijftien jaar.	
<b>Advies</b>	Wij adviseren om de boom te behouden en de afgestorven takken uit de kroon te verwijderen (onderhoudssnoei). De twee buurbomen zijn afgekeurd. In verband met de wijzigende windlast op de boom die ontstaat na het verwijderen van die twee bomen adviseren wij deze boom jaarlijks visueel te beoordelen.

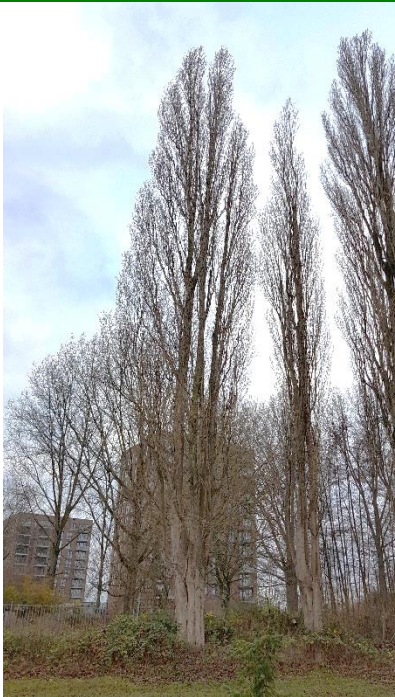
## Boom 11 - Gelderse Rooslaan - Arnhem

<b>Conditie</b>	Normaal	
<b>Stamdiameter</b>	95 cm	
<b>Hoogte</b>	>24 m	
<b>Gebreken</b>	Holte/houtrot in stam en stamvoet	
<b>Onderzoek</b>	Basis onderzoek Visuele inspectie	
<b>Resultaat</b>	De boom is in het verleden geknot, waardoor de boom op circa 2,5 m hoogte vertakt naar twee doorgaande stammen. Er is in de knot sprake van een zeer omvangrijke holte. De doorgaande stammen zijn te zwaar geworden voor de holle onderstam. De boom vertoont reactiegroei waaruit blijkt dat de stam ernstig overbelast is.	
<b>Conclusie</b>	De boom is niet breukvast en vormt een verhoogd risico voor de omgeving.	
<b>Advies</b>	Het is niet verantwoord om de boom te handhaven. Wij adviseren om de boom op korte termijn te vellen. Wanneer hier een noodkaprocedure voor in gang moet worden gezet adviseren wij om dit te doen.

Bij boom 10 en 11 zijn de gebreken zo omvangrijk dat het niet verantwoord is om deze bomen nog langer te handhaven. Jos Haverkamp heeft op 12 december 2018 doorgegeven aan mevrouw M. Sander van Houtman + Sander dat de bomen op korte termijn verwijderd moeten worden. Wanneer hier een spoedkapprocedure voor in gang moet worden gezet adviseren wij om dit te doen.

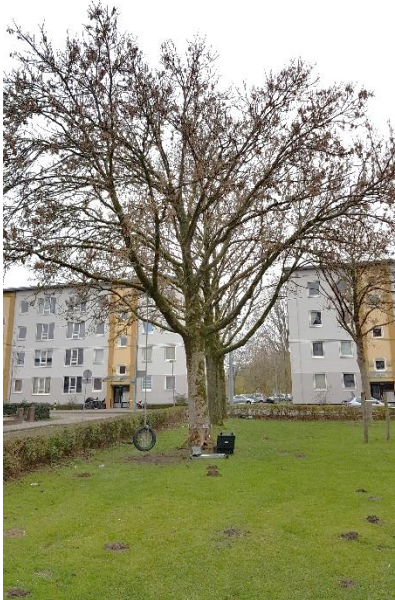
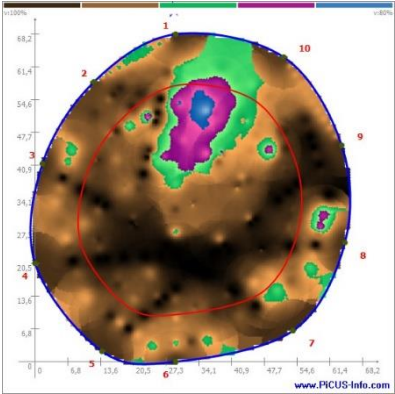
## Boom 17 - Gelderse Rooslaan - Arnhem

<b>Stamdiameter</b>	70 cm	
<b>Hoogte</b>	12-15 m	
<b>Gebreken</b>	Holte stamvoet, zwamaantasting stamvoet, ingerotte snoeiwonden	
<b>Onderzoek</b>	Basis onderzoek Graafonderzoek PiCUS-geluidsmeting Onderzoek op hoogte	
<b>Resultaat</b>	<p>De holten ter hoogte van de ingerotte snoeiwonden zijn beperkt van omvang. Op de stamvoet van de boom zijn vruchtlichamen van de schubbig bundelzwam aanwezig. Hier is onder maaiveld geen rotting aangetroffen.</p> <p>Om te beoordelen of de holte zich ook in de stam bevindt hebben wij direct boven de wortelaanzetten de stam doorgemeten met de PiCUS-geluidstomograaf (zie het tomogram hiernaast). Hieruit blijkt dat de holte/rotting nog beperkt van omvang is.</p>

<b>Conclusie</b>	De boom is breukvast en vormt geen verhoogd risico voor de omgeving. De toekomstverwachting is tien tot vijftien jaar.

<b>Advies</b>	Wij adviseren om de boom te behouden en de afgestorven takken uit de kroon te verwijderen (onderhoudssnoei). In verband met de holte in de stamvoet en de aantasting door de schubbig bundelzwam adviseren wij om de boom jaarlijks visueel te inspecteren.

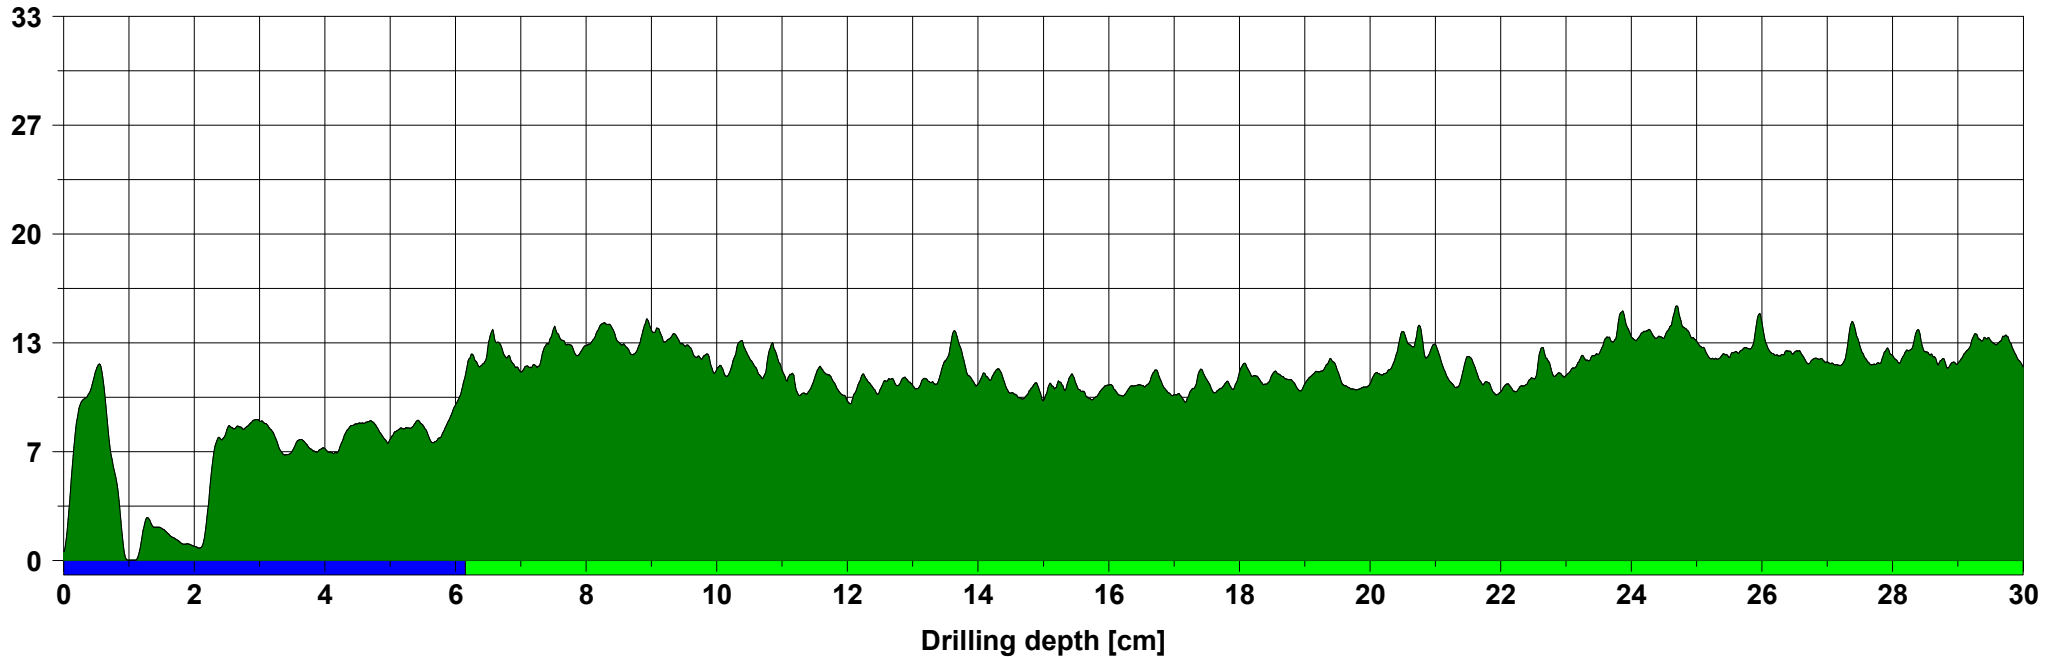
From 0,0 cm to 6,2 cm : Bast/schors

From 6,2 cm to 30,0 cm : Gezond hout

Geen afwijkingen aangetroffen.

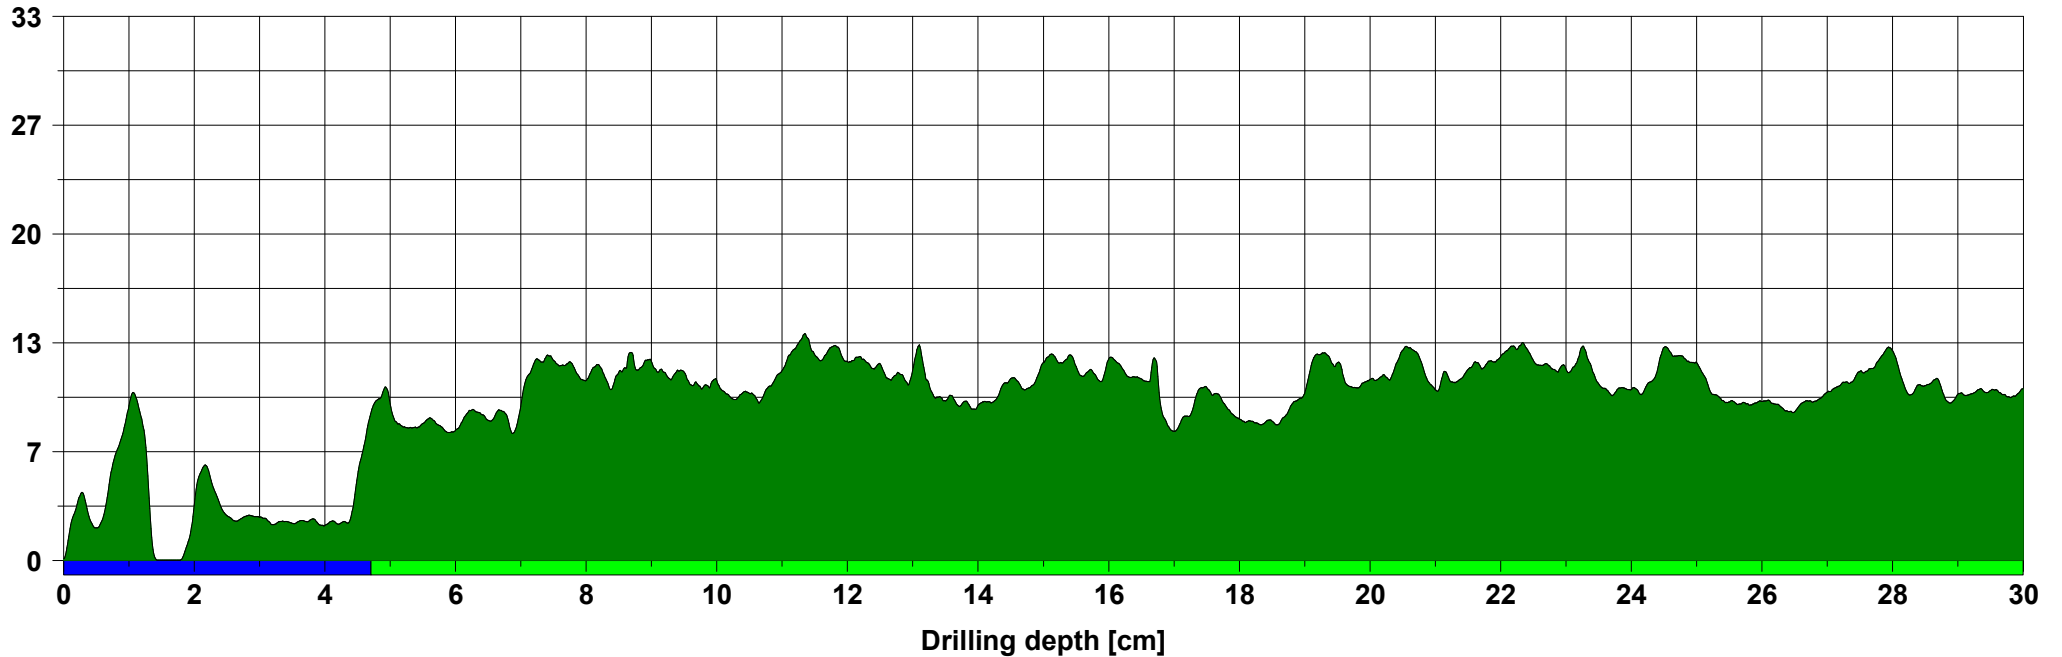
■	From 0,0 cm to 4,7 cm :	Bast/schors
■	From 4,7 cm to 30,0 cm :	Gezond hout
□	From 0,0 cm to 0,0 cm :	
□	From 0,0 cm to 0,0 cm :	
□	From 0,0 cm to 0,0 cm :	
□	From 0,0 cm to 0,0 cm :

Geen afwijkingen aangetroffen.

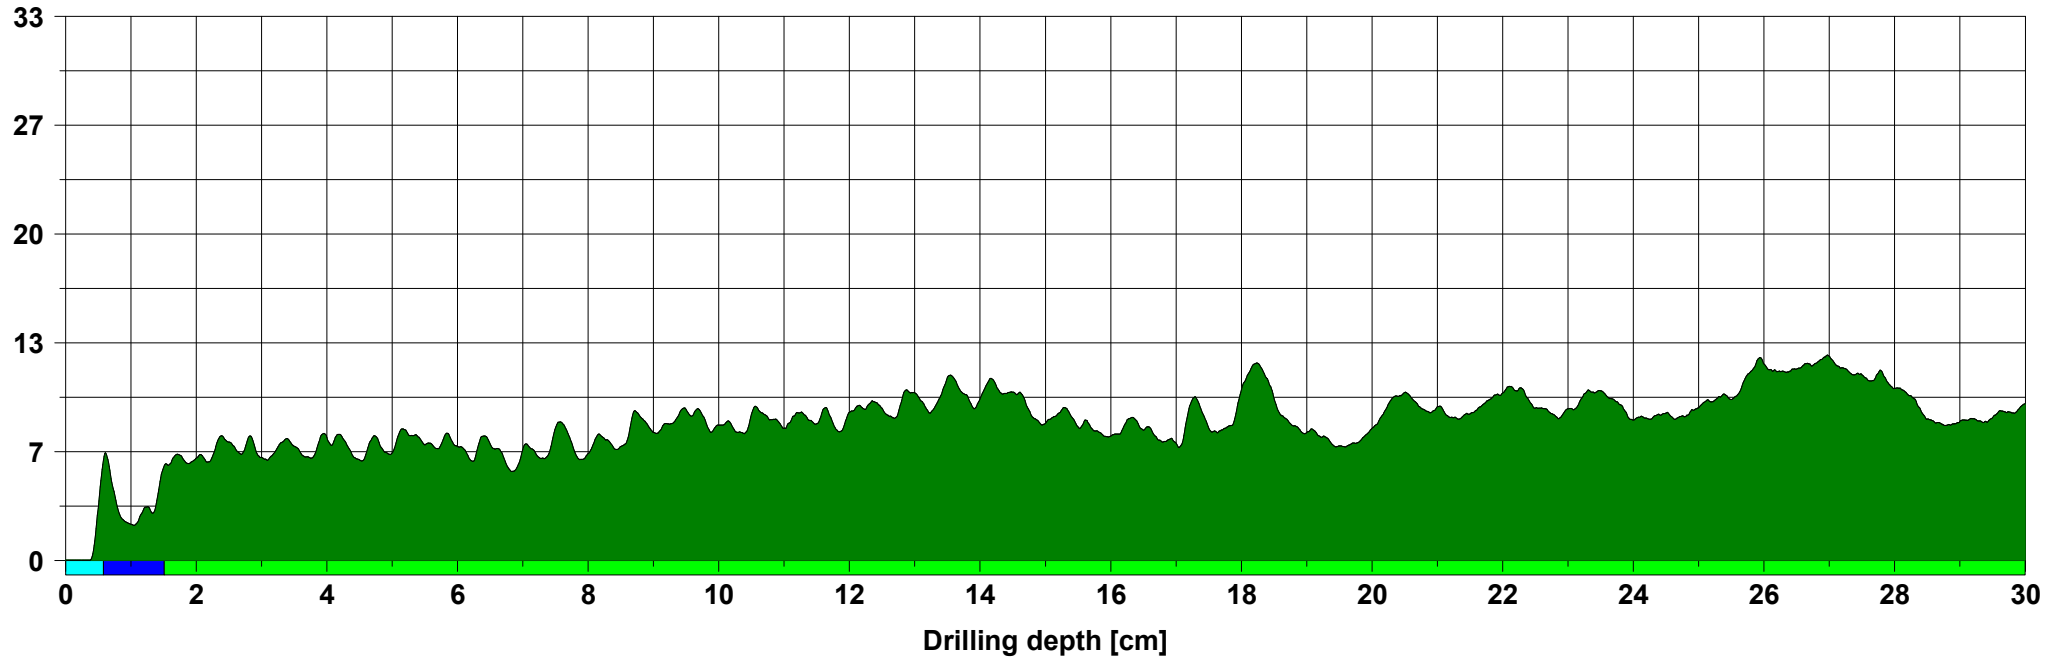
From	0,0 cm	to	0,6 cm	:	Intrede boornaald

From	0,6 cm	to	1,5 cm	:	Bast/schors

From	1,5 cm	to	30,0 cm	:	Gezond hout

Geen afwijkingen aangetroffen.

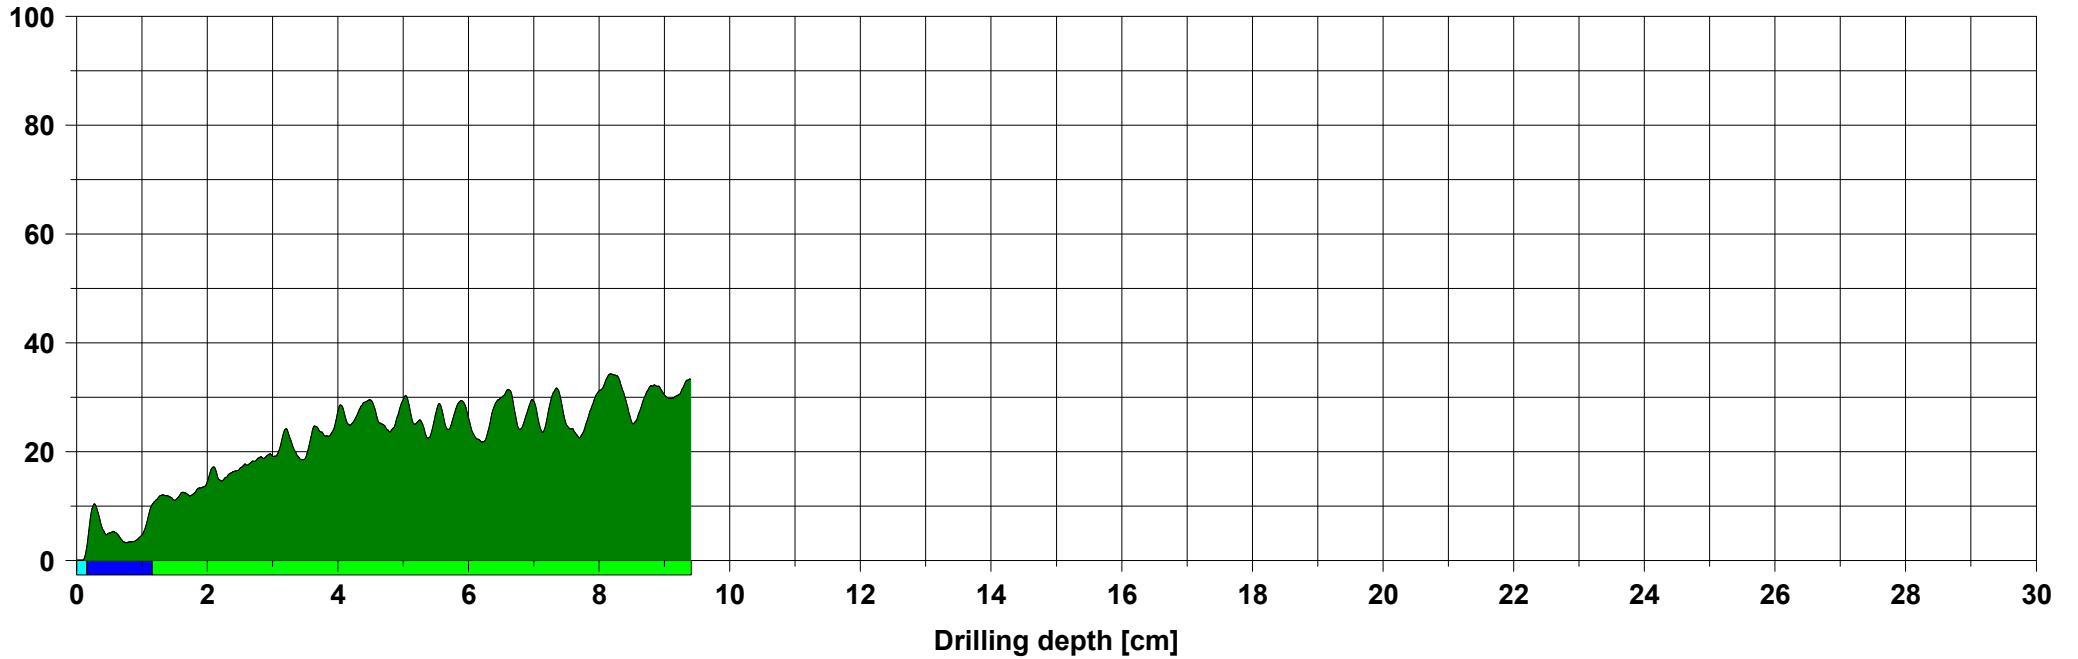
From 0,0 cm to 0,2 cm : Intrede boornaald
 	From 0,2 cm to 1,2 cm : Bast/schors
 	From 1,2 cm to 9,4 cm : Gezond hout
 	From 0,0 cm to 0,0 cm :
 	From 0,0 cm to 0,0 cm :
 	From 0,0 cm to 0,0 cm :

De gezonde restwanddikte bedraagt ten minste:  
8,2 cm.

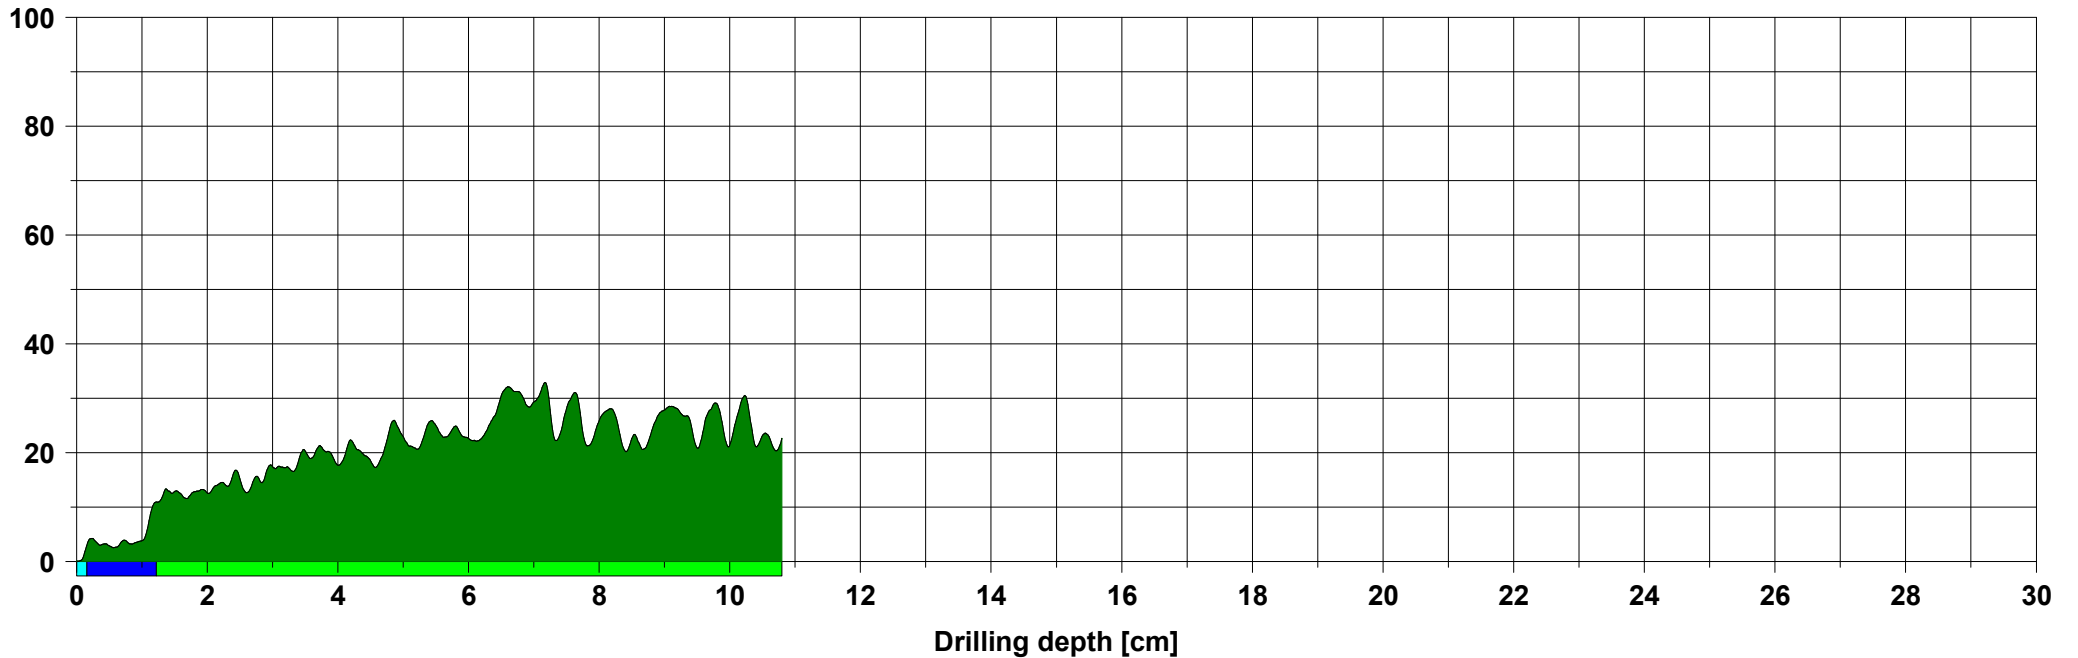
From 0,0 cm to 0,2 cm : Intrede boornaald

From 0,2 cm to 1,2 cm : Bast/schors
 	From 1,2 cm to 10,8 cm : Gezond hout
 	From 0,0 cm to 0,0 cm :

De gemeten gezonde restwanddikte bedraagt ten minste 9,6 cm.
