RAPPORTAGE QUICKSCAN BOMEN EFFECT ANALYSE

RAPPORT: BEA-210222A-197.5

OBJECT: BOMEN RAAPOPSEWEG 1

LOCATIE: RAAPOPSEWEG 1 TE ARNHEM

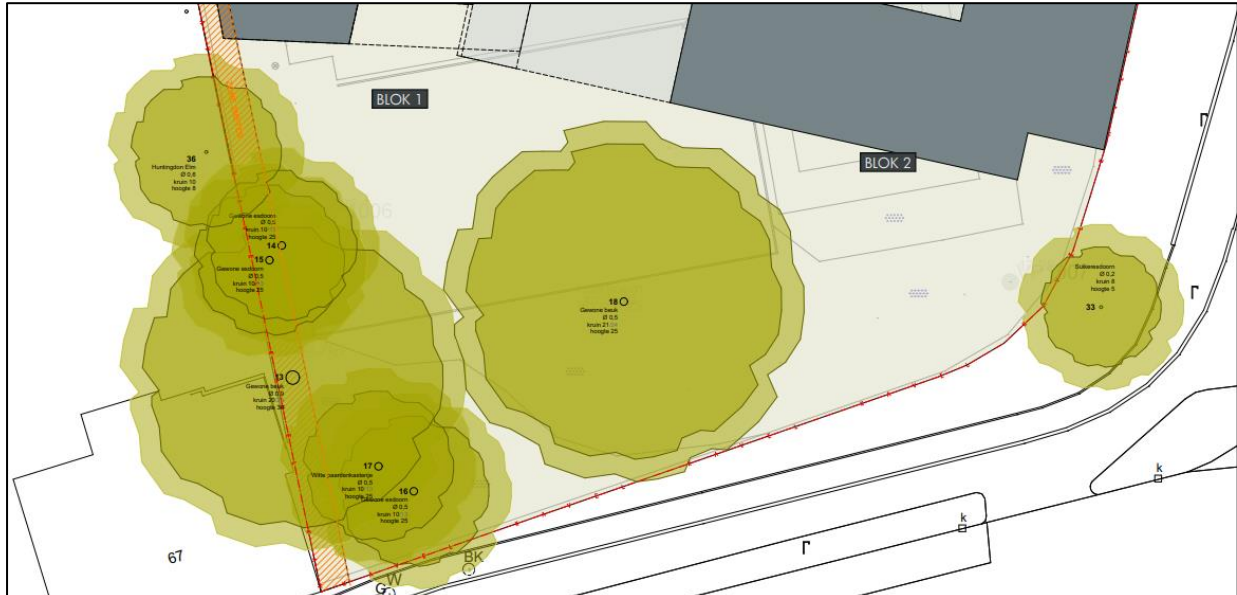
Voor de boomgroep aan de voorzijde zijn de werkzaamheden van weinig invloed mits er gewerkt wordt met de juiste boombescherming en aangepaste werkzaamheden.

Bomen voorzijde. Donker groen is de huidige kroondiameter. Lichtgroen is een zone van twee meter welke een indicatieve aanvulling geeft op de kritieke zone van de bomen e.e.a. weergegeven op verzoek van de gemeente Arnhem.

Algemene maatregelen zoals het afzetten van de kwetsbare zone van de bomen als beschermd boomgebied, het handmatig uitvoeren van werkzaamheden onder de kroonprojectie en het onder toezicht uitvoeren van een boomspecialist is afdoende.

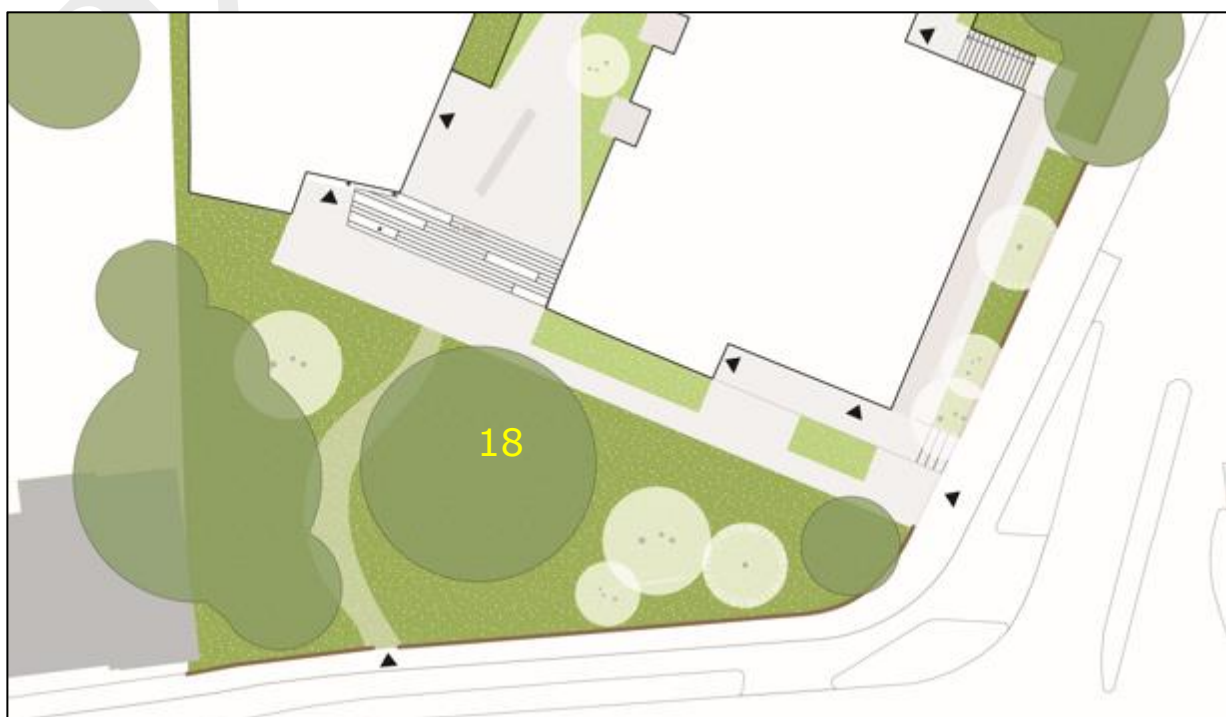
Boom 18

Beuk nummer 18 is een monumentale beuk welke tegen de rand van de parkeerplaats staat. Wanneer de bestrating (handmatig) is verwijderd ontstaat er een grotere groeiplaats.

In een eerder getekend pad onder de kroon van de boom is in het nieuwe ontwerp verlegd naar ongeveer 14 meter uit het hart van de boom, zoals globaal in onderstaande afbeelding is weergegeven. De verharding zal bestaan uit een open verharding. De realisatie dient onder toezicht uitgevoerd te worden.

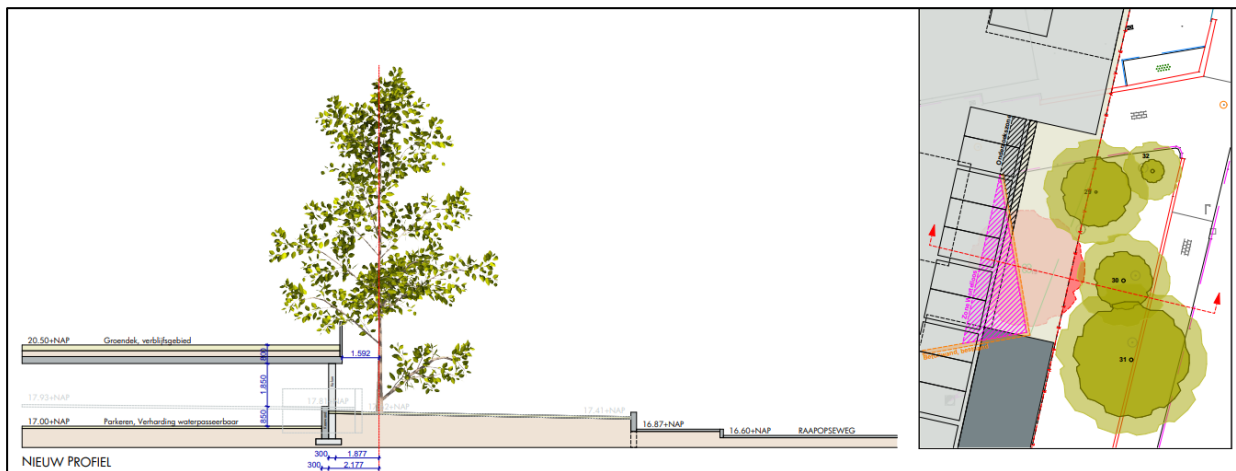
Aan de zijkant, nabij de huidige ingang, staat een groep bomen bestaande uit drie beuken en twee taxus. Alleen boom 19 staat binnen de perceelsgrens. De overige bomen en boomvormers zijn in eigendom van de gemeente.

Dwarsdoorsnede nader onderzoek bij boom 19 en potentie tot behoud in relatie tot (aangepast) ontwerp.

Voor de aanleg van een toegangspad aan deze zijde is de routing reeds aangepast op ruime afstand van boom 31, waardoor hier afdoende rekening wordt gehouden met de kwetsbare zone van deze boomvormer.

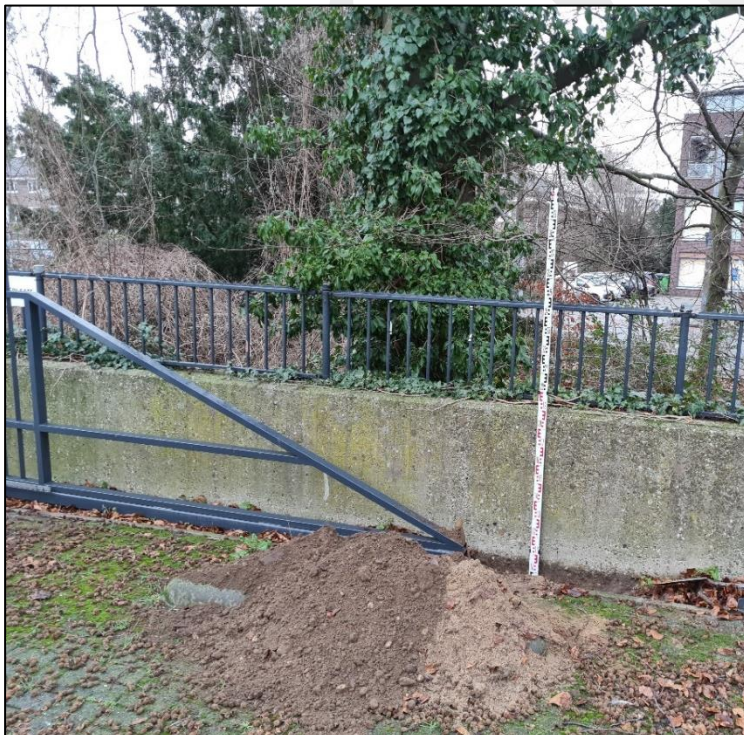
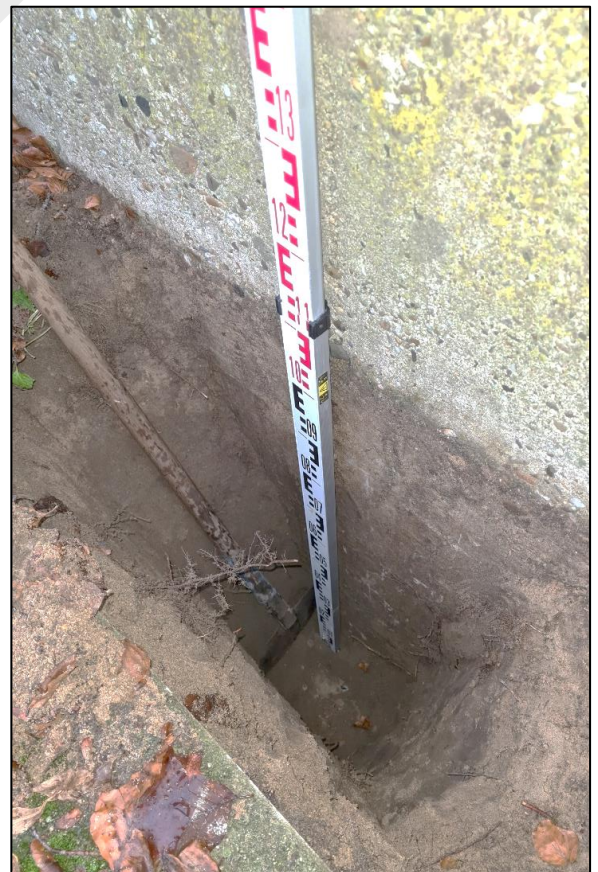
Ten aanzien van boom 19 is dit anders. Er is bij deze boom een aanvullend onderzoek uitgevoerd naar de wortelontwikkeling, waarvoor een profielsleuf is gegraven parallel aan de huidige scheidingsmuur aan de westzijde van de boom. Van de muur bevindt zich ten minste 110 cm onder het maaiveld. Dieper dan 110 cm diepte kon niet gegraven worden, aangezien hier veel puin en een hoge verdichting is waargenomen.

Nader onderzoek wortelontwikkeling boom 19.

De boom blijkt aan de binnenzijde van de muur geheel geen wortels te kunnen vormen (zie voorgaande afbeeldingen), maar heeft dit des te meer gedaan parallel aan de muur, aan de zijde van de boom. Daar waar een boom niet in staat is om een evenredige wortelontwikkeling te kunnen vormen, net als de kroon, zal deze dit in een vele sterkere mate doen in andere richtingen om voldoende vocht en voeding op te kunnen nemen, maar bovenal ook om voldoende stabiel te kunnen staan. In dit geval zal de boom dit op grotere afstand doen, dus buiten de kroonprojectie en parallel aan de muur.

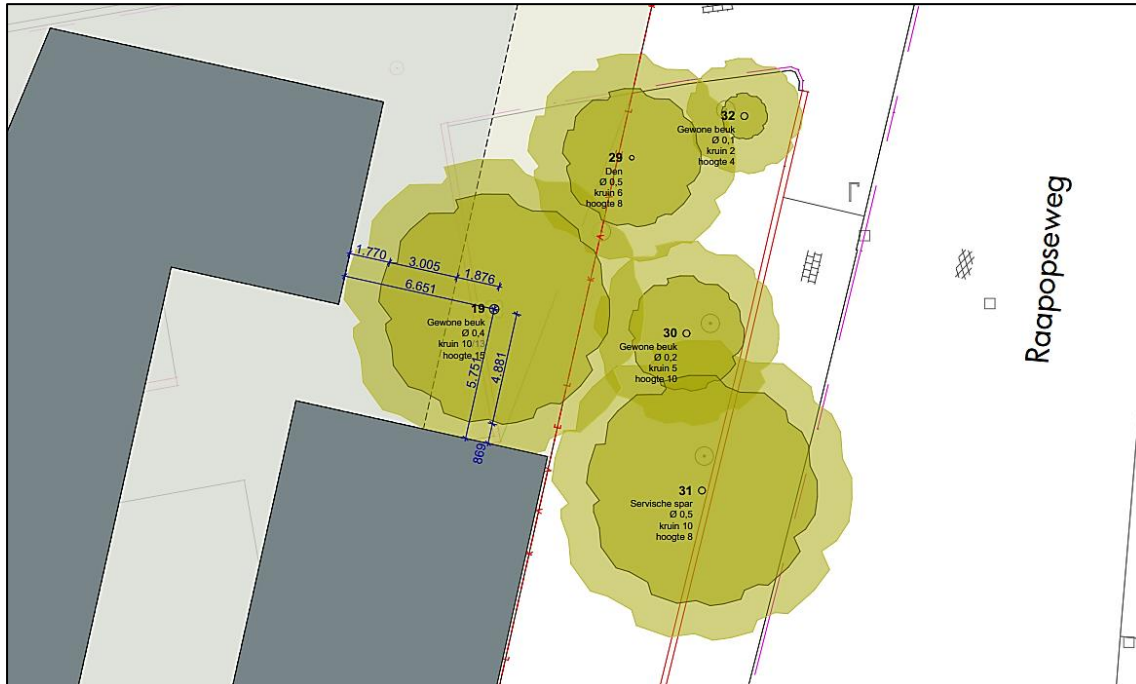
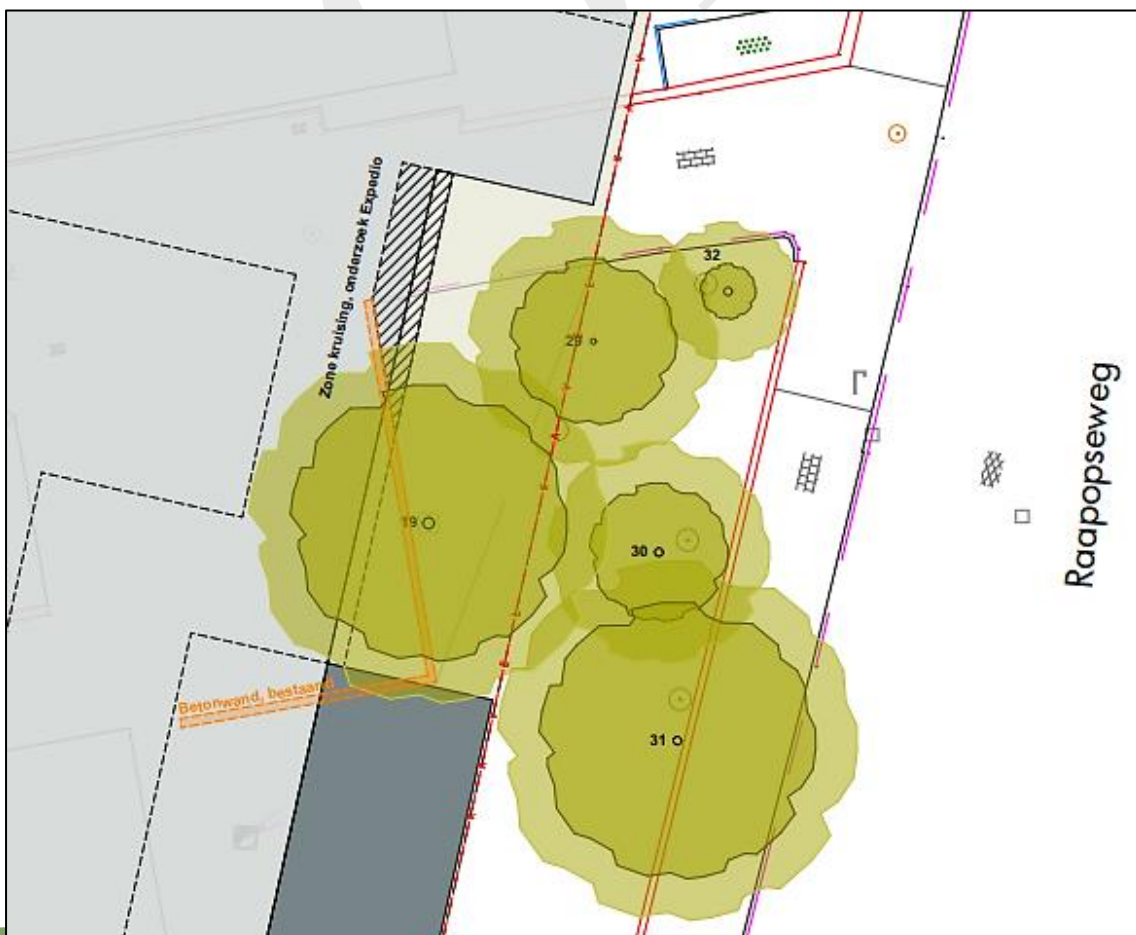
**Boven; huidige standplaats en maatvoeringen boom t.o.v. voorgenomen bouw, zie ook bijlage 4.
Onder; scenario 1 waarbij een deel van de muur wordt weggenomen en/of deze wordt doorkruist.**

Ruimtelijk gezien, kan middels snoei, de mogelijk bovengronds toenemende knelpunten (bij ontwikkeling van de boom) voorkomen worden. Ondergronds zal het doorkruisen van de muur (en verlagen met ruim een meter) en het breder uitkisten van de ruimte hiervoor, het verlies van essentiële (stabiliteits-) wortels teweeg brengen welke groter in omvang is, dan op de laatste afbeelding is weergegeven. Om een nieuwe afscheiding te realiseren zal er 1 tot 1,5 meter breder uitgekist moeten worden, zodat met binnen de zone van de stabiliteitskruit zal moeten graven en daarmee wortels zal wegnemen. De boom kan daarmee niet behouden blijven. In de verscheidende alternatieven (bijlage 4) is nagegaan of het wortelareaal zoals beschreven behouden kan blijven. Ook de realisatie van het parkeerdek op poeren, leidt tot een dermate groot te ontgraven wortelareaal, dat behoud van de boom niet mogelijk is. Opgemerkt dient te worden dat bij verlaging van het maaiveld achter de muur, evenals het wegnemen van de muur haaks op de scheidingmuur er sprake zal zijn van een hogere zijdelingse belasting, welke voldoende opgevangen dient te worden.

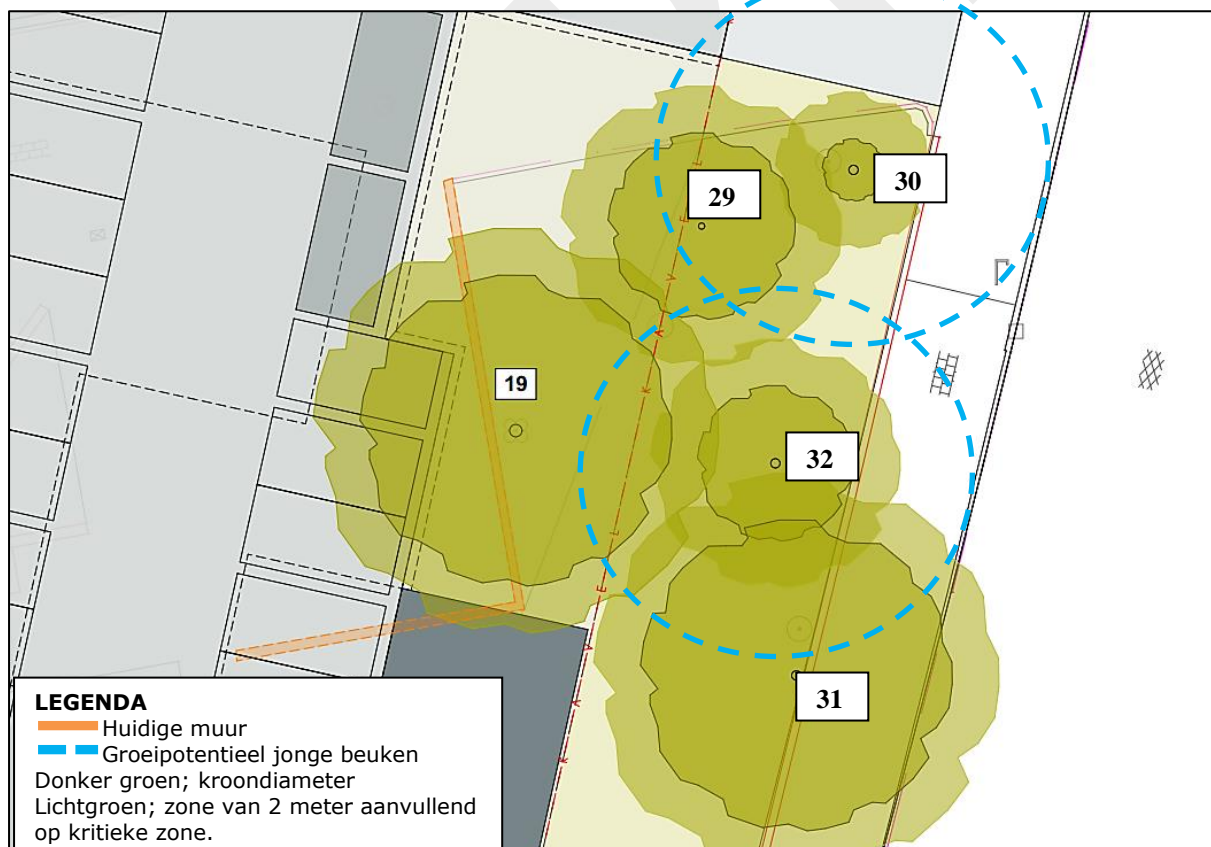
Anderzijds zijn er ook kansen. De bomen 30 en 32 zijn nog jonge beuken met een beperkte omvang. Het wegnemen van boom 19 geeft voor deze bomen meer ontwikkelingsruimte zodat deze als beeldbepalende bomen kunnen uitgroeien e.e.a zoals met blauwe stippellijn is weergegeven op onderstaande afbeelding.

Nb. De lichtgroene aanzet rond de huidige kroonprojectie van de bomen is een zone van 2 meter, zoals deze op verzoek van de gemeente Arnhem is weergegeven.

De blauwe stippellijn geeft een extra groeipotentieel voor de jonge bomen indien deze meer ruimte krijgen na het verwijderen van boom 19 en deze over een langere periode zich breder en hoger kunnen ontwikkelen. De kronen van de bomen zullen elkaar als volwassen exemplaren gaan raken.

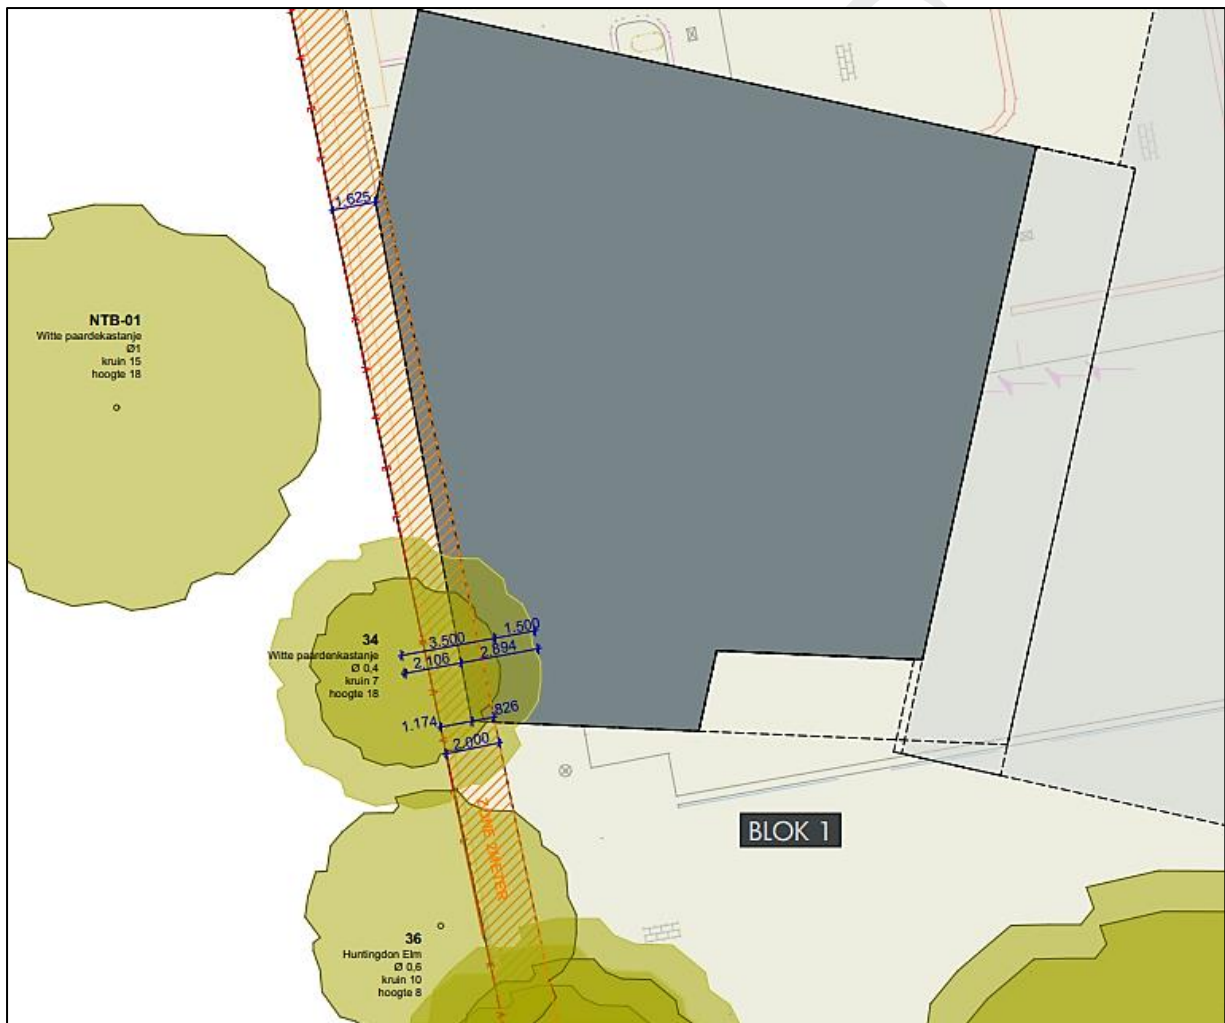
Boom 34

In een aanvullend onderzoek naar de ietwat scheve ontwikkeling van de boom en de daarmee ontwikkelende kroonprojectie richting nieuwbouw, is onderstaande (toekomstige) situatie weergegeven. Daar waar ruimtelijke snoei de knelpunten bij nieuwbouw zou kunnen wegnemen, zal de mate van benodigde krooninname dermate sterk zijn, dat ook een deel van de doorgaande spil weggenomen zal worden. Dit zal afbreuk doe aan de natuurlijke habitus van de boom en tevens aan de duurzame Instandhouding, gelet op de hoge druk van Kastanjabloedingsziekte. In relatie tot de reikwijdte van het project is een duurzame instandhouding van de boom niet mogelijk.

Optioneel is om in de huidige plantstrook een tweetal bomen te herplanten, weliswaar met een kleinere eindgrootte, welke recht doet aan het verlies van het huidige kroonvolume.
