**BOMENEFFECTANALYSE T.B.V. DE SLOOP VAN  
BUURTHUIS DE HOBBIT, GEMEENTE ARNHEM**

**- April 2021 -**

BO/RA/2021.028

9 april 2021

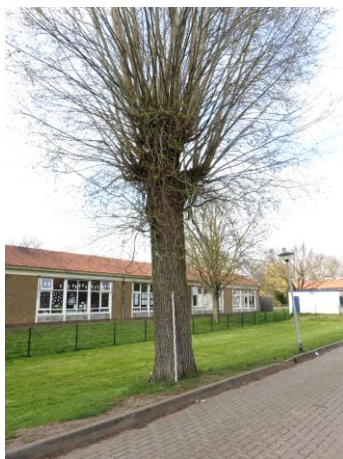
**Boom 1**

- Boom 1 en 2**
- Boom 1 en 2 staan in de berm langs de toegangsweg naar het buurthuis. De rijbaan en de berm wordt gescheiden door een hoge opsluitband op 75 cm afstand van de buitenzijde van de stamvoet. Indien de toegangsweg naar het buurthuis opnieuw wordt ingericht en de bandenlijn opnieuw moet worden geplaatst, dan wordt geadviseerd om deze op een wat grotere afstand van de bomen terug te plaatsen (min. 1 banddikte). Achter de band bevindt zich namelijk dichte beworteling. Indien de band op exact dezelfde plaats wordt teruggeplaatst, dan zal er voor het in beton stellen van de band een ruimere sleuf uitgegraven moeten worden, waarbij er aanzienlijke wortelschade kan ontstaan. Ook kan overwogen worden om de banden aan de westzijde van de toegangsweg geheel weg te laten, zodat overtollig regenwater direct in de naastliggende wadi kan wegstromen.

- Aan de westzijde van boom 1 en 2 ligt een ca. 1,0 meter diepe wadi. Hoewel het met het huidige beleid van Gemeente Arnhem t.a.v. het stimuleren van infiltratie van regenwater niet aannemelijk is dat deze wadi opgevuld gaat worden (voor bijvoorbeeld meer bouwgrond of parkeren), is dit wel een risico voor de twee bomen. De twee knotwilgen hebben namelijk een belangrijk deel van hun wortelkruit in de kant van de wadi gevormd en zijn voor hun vochtvoorziening deels afhankelijk van dit laaggelegen punt. Indien de wadi opgevuld gaat worden, kan dit nadelige effecten hebben voor de twee bomen doordat de wortelkuiten gedeeltelijk kunnen verstikken. Indien het toch wenselijk blijkt de wadi op te vullen, dan zijn er twee opties om de bomen toch te kunnen behouden: a) door de wadi t.h.v. de bomen niet op te vullen en de rest wel; b) de wadi t.h.v. de bomen maximaal 0,50 meter te vullen nadat de graszoden zijn verwijderd; c) een sloot langs boom 1 en 2 te handhaven terwijl de rest opgevuld wordt.

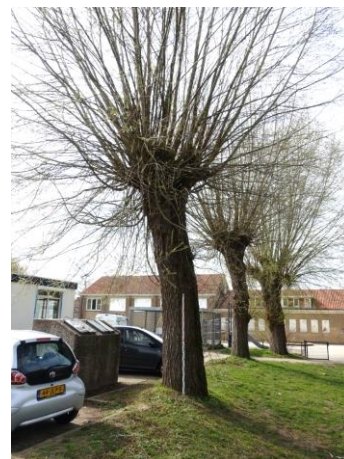
**Boom 3**

- Boom 3, 4 en 5**
- Het verlaagde terrein van de wadi loopt ook door achter boom 3 en 4 waar het maaiveld ca. 0,9 meter lager ligt t.o.v. het maaiveld bij de bomen. Ook hier wordt afgeraden om het verdiepte deel van het terrein op te vullen omdat dit het verstikken van de wortelkluiten van boom 3 en 4 kan veroorzaken.

- Voor boom 3, 4 en 5 geldt dat de verharding tot dicht bij de bomen doorloopt. Bij boom 4 en 5 is deze op sommige plekken niet meer zichtbaar doordat deze is overspoeld door grond (zie foto's Bijlage 3). Indien bij het opnieuw inrichten van het terrein de oude verharding wordt vervangen voor nieuwe verharding, dan wordt geadviseerd om de afstand van de verharding tot de bomen zo veel mogelijk te vergroten. Bij boom 3 en 4 dient dan minstens een afstand van 1,0 meter tot aan de buitenzijde stamvoet aangehouden te worden. Bij boom 5 loopt er een tegelpaadje langs de boom waardoor de ruimte beperkt is. Daar wordt geadviseerd om t.h.v. de boom geen opsluitbanden toe te passen indien de verharding wordt vernieuwd.

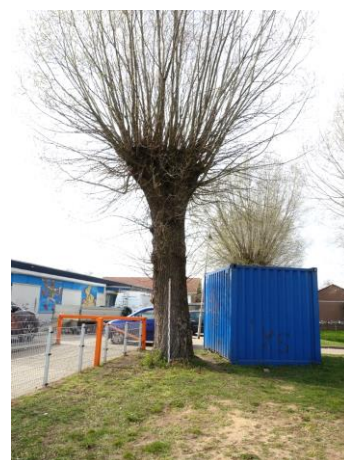
**Boom 6**

- Boom 6**
- De huidige afstand van boom 6 tot aan de aangrenzende verharding is voldoende (1,0 meter tot aan het hek langs de toegang naar het blauwe speelveld en 2,1 meter tot aan het parkeerterrein). Geadviseerd wordt om eventuele nieuwe verharding niet dichter naar de boom toe te plaatsen maar indien mogelijk, juist liever de afstand te vergroten.

- In het ontwerp voor de nieuwbouw voldoende ruimte voor de boom reserveren (zowel onder- als bovengronds. Indien de boom in verharding komt te staan, een ruime boomspiegel ontwerpen (hoe ruimer, hoe beter).

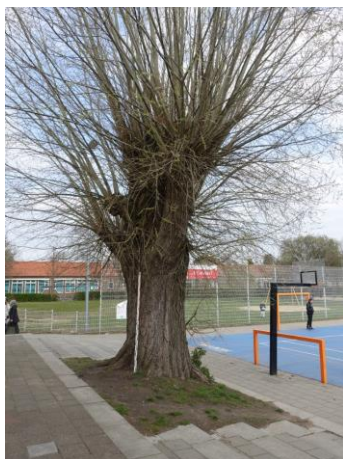
**Boom 7**

- Boom 7 en 8**
- Beide bomen staan in een talud met een hoogteverschil van ca. 0,7 meter. De bomen staan in ruime boomspiegels van ca. 5 meter lang en 3,25 meter breed. Rondom de boomspiegels ligt verharding bestaande uit trottoirtegels en stenen trappen naar het lager gelegen blauwe speelveld. Tussen de oostgevel en de bomen is een afstand van ca. 3,5 meter (hart stamvoet). Het tegelpad tussen de oostgevel en de boomspiegel is ongeveer 2,3 meter breed. Dit is voldoende om overlast door de periodiek breed uitgroeiende kronen te voorkomen. Bij het ontwerp is het dan ook van belang om ook de nieuwe gevel niet dichter naar de bomen toe te plaatsen.

- Ten aanzien van de boomspiegel die wordt begrensd door de trappen en het tegelpad boven- en onderlangs wordt geadviseerd om in het ontwerp die wat te verruimen. Bij het kleiner maken of gelijk houden van de grootte, kan er aanzienlijke beschadiging aan de wortelkluiten optreden.

- Ophogen van de boomspiegels (om deze vlak te maken) moet worden vermeden omdat daardoor de wortelkluiten door verstikking af kunnen sterven.
- Boom 9**

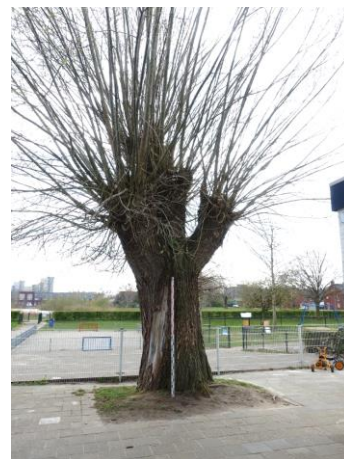
**Boom 9**

Alle bomen hebben een goede conditie en zijn vrij van symptomen die duiden op een verminderde stabiliteit of verminderde levensverwachting. Boom nr. 9 heeft een grote stamschade, maar die is oppervlakkig en wordt door de boom aan de randen weer overgroeid. Alle negen bomen hebben in hun huidige situatie een levensverwachting van minimaal 15 jaar.
