## ASBESTINVENTARISATIE (type A)

een woning en schuren

Platanenstraat 78

Kenmerk: 1051601K

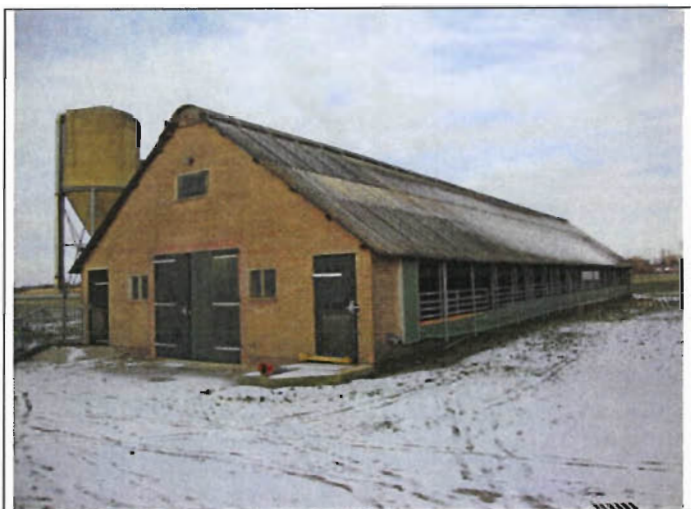
*Foto 01 gebouw A*

| Plaats van voorkomen | Materiaal | Hoeveelheid | Bevestiging | Code | Foto nr. | Asbest* | Hechtgebonden | Risicoklasse |
|---|---|---|---|---|---|---|---|---|
| gebouw A, schuur, dak | golfplaat | ± 830 m <sup>2</sup> | geschroefd | M-5 | 1 | 0,1-2 amo.<br>10-15 chr. | ja | 2 |

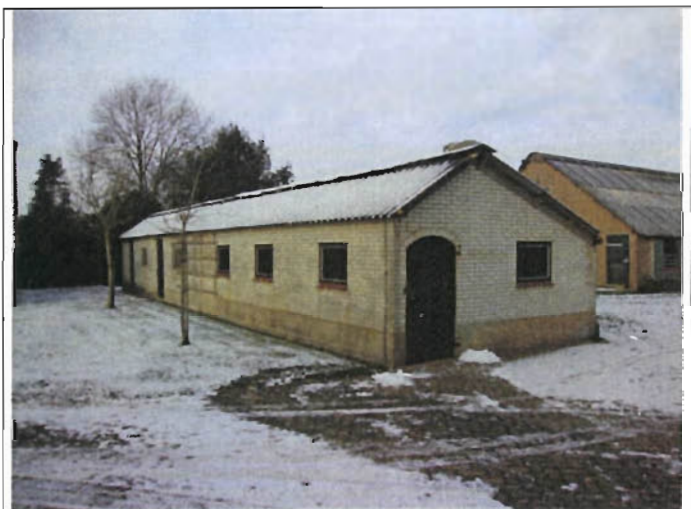
*Foto 03 gebouw C*

| Plaats van voorkomen | Materiaal | Hoeveelheid | Bevestiging | Code | Foto nr. | Asbest* | Hechtgebonden | Risicoklasse |
|---|---|---|---|---|---|---|---|---|
| gebouw C, schuur, dak | golfplaat | ± 90 m <sup>2</sup> | geschroefd | M-4 | 3 | zie M-5 | ja | 2 |

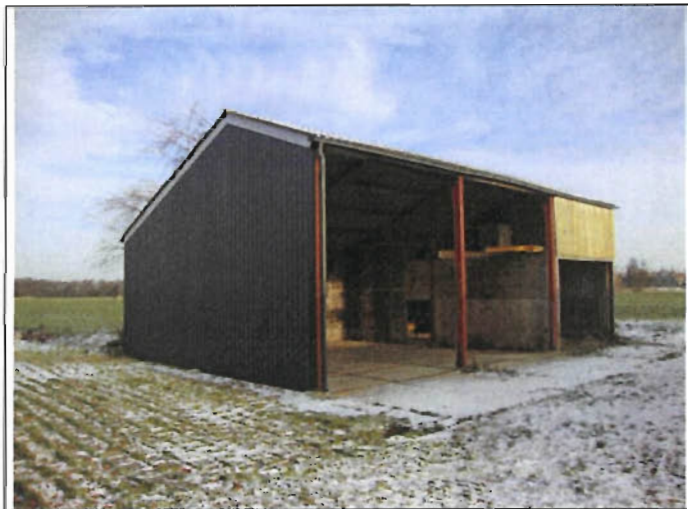
*Foto 04 gebouw D*

| Plaats van voorkomen | Materiaal | Hoeveelheid | Bevestiging | Code | Foto nr. | Asbest* | Hechtgebonden | Risicoklasse |
|---|---|---|---|---|---|---|---|---|
| gebouw D, loods, dak | golfplaat | ± 115 m <sup>2</sup> | geschroefd | M-6 | 4 | zie M-7 | ja | 2 |

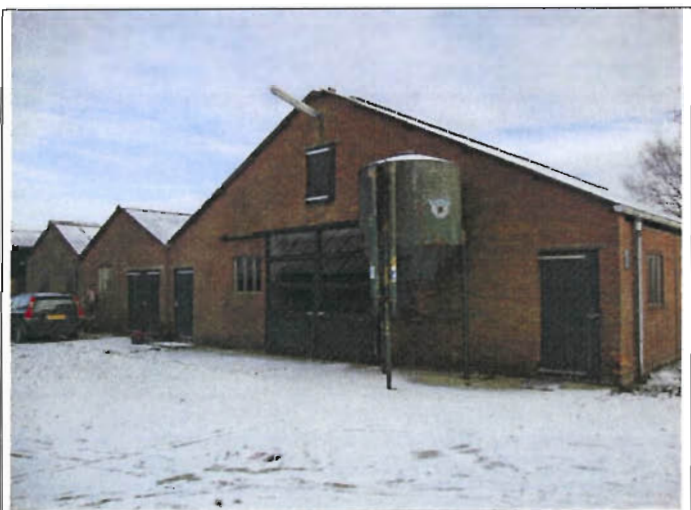
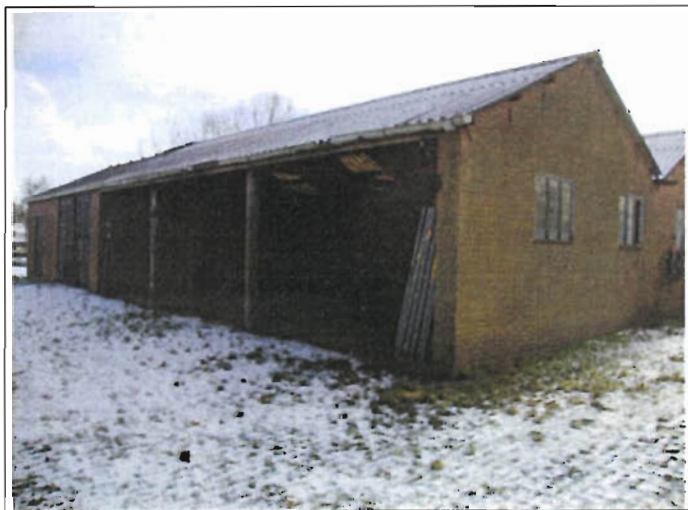
*Foto 05 gebouw E*

| Plaats van voorkomen | Materiaal | Hoeveelheid | Bevestiging | Code | Foto nr. | Asbest* | Hechtgebonden | Risicoklasse |
|---|---|---|---|---|---|---|---|---|
| gebouw E, schuur, dak | golfplaat | ± 190 m <sup>2</sup> | geschroefd | M-7 | 5 en 6 | 0,1-2 amo.<br>10-15 chr. | ja | 2 |

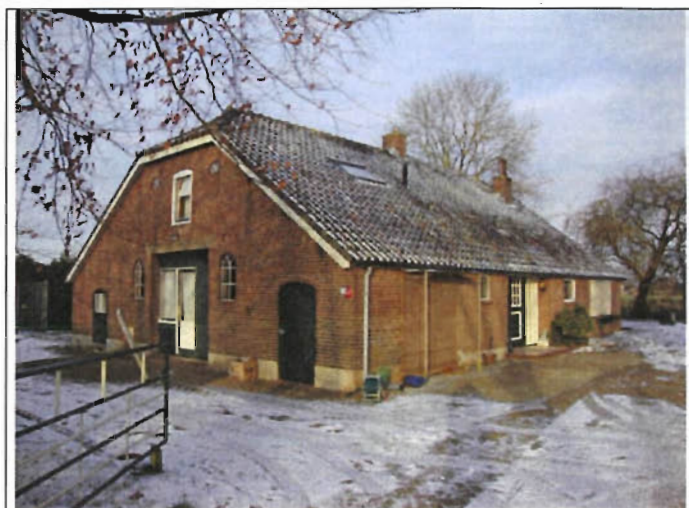
*Foto 08 gebouw G*

| Plaats van voorkomen | Materiaal | Hoeveelheid | Bevestiging | Code | Foto nr. | Asbest* | Hechtgebonden | Risicoklasse |
|---|---|---|---|---|---|---|---|---|
| gebouw G, woning, dak, dakbeschot | plaat | ± 220 m <sup>2</sup> | gespijkerd | M-2 | 8, 12 | zie M-1 | ja | 2 |

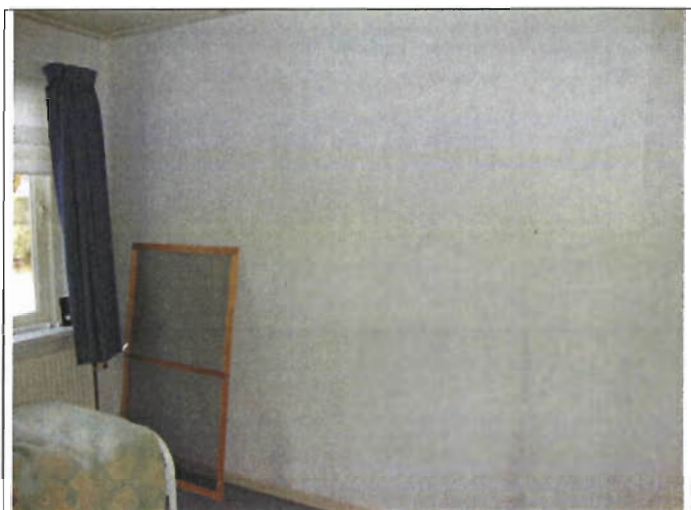
*Foto 09*

| Plaats van voorkomen | Materiaal | Hoeveelheid | Bevestiging | Code | Foto nr. | Asbest* | Hechtgebonden | Risicoklasse |
|---|---|---|---|---|---|---|---|---|
| gebouw G, woning, begane grond, wand slaapkamer | plaat | ± 7,5 m <sup>2</sup> | gespijkerd | M-1 | 9 | 5-10 chr. | ja | 2 |

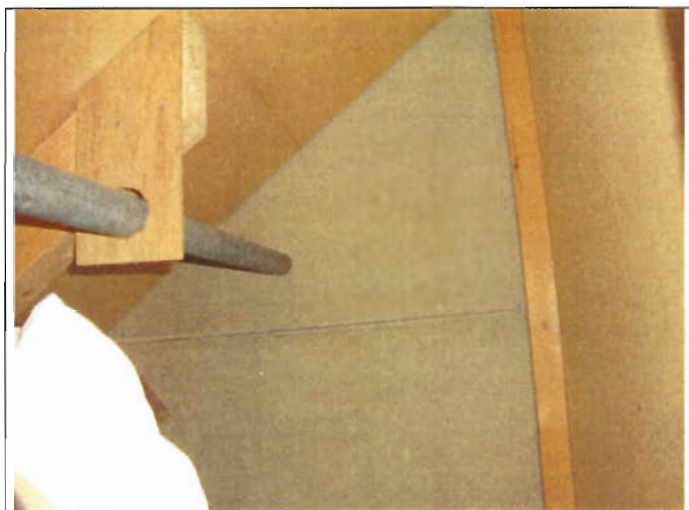
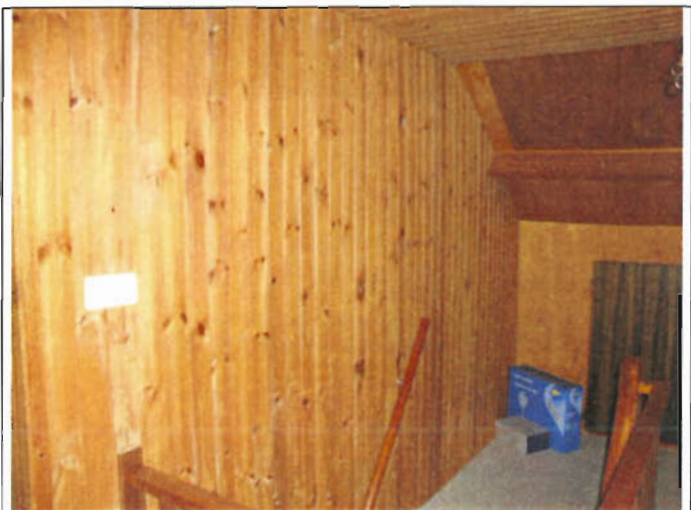
*Foto 10*

| Plaats van voorkomen | Materiaal | Hoeveelheid | Bevestiging | Code | Foto nr. | Asbest* | Hechtgebonden | Risicoklasse |
|---|---|---|---|---|---|---|---|---|
| gebouw G, woning, verdieping, wand slaapkamer | plaat | nv | gespijkerd | M-1 | 10-11 | 5-10 chr. | ja | 2 |

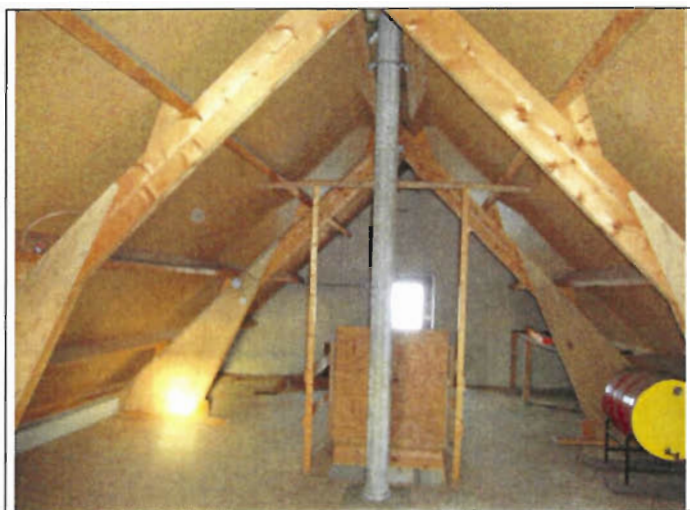
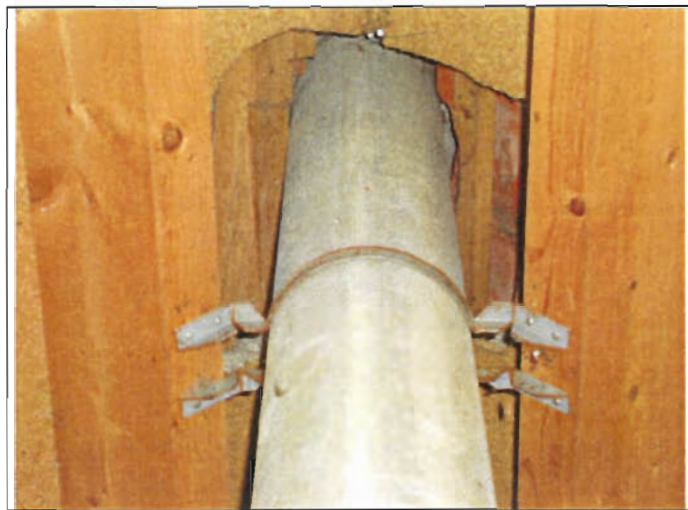
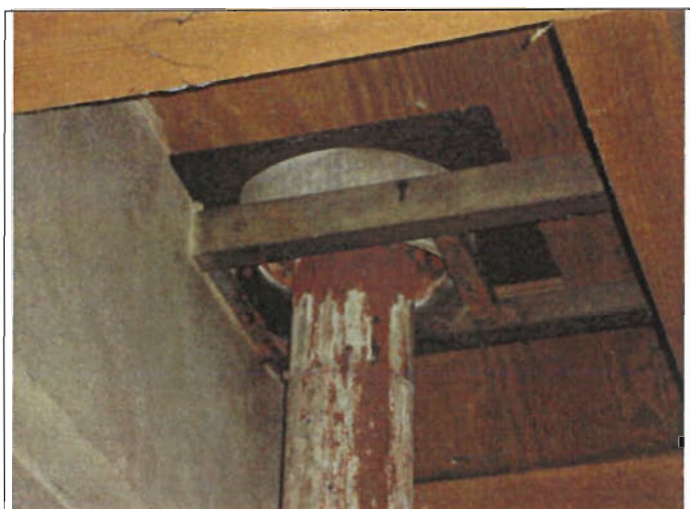
Foto 13

| Plaats van voorkomen | Materiaal | Hoeveelheid | Bevestiging | Code | Foto nr. | Asbest* | Hechtgebonden | Risicoklasse |
|---|---|---|---|---|---|---|---|---|
| gebouw F, schuur, rookgasafvoer | buis<br>ø 125mm | L ± 4 m | geklemd/<br>beugels | M-3 | 13-15 | 0,1-2 amo.<br>10-15 chr.<br>2-5 cro. | ja | 1 |

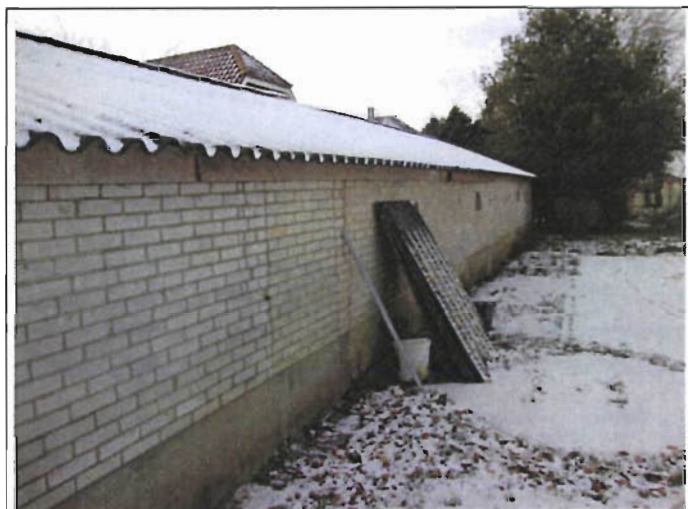
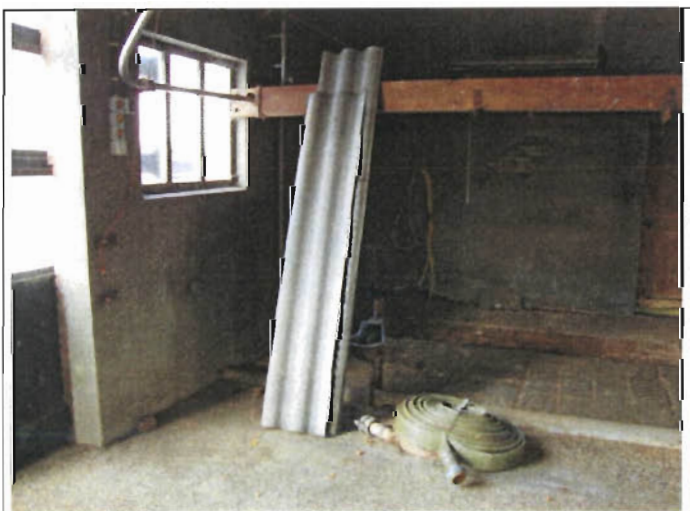
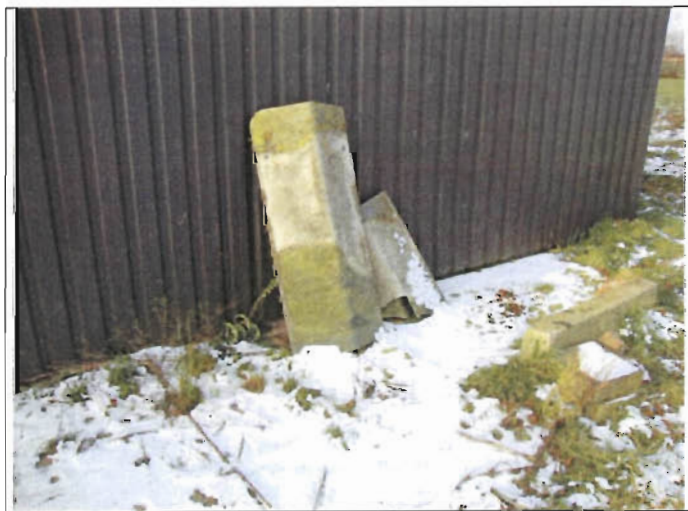
Foto 16

| Plaats van voorkomen | Materiaal | Hoeveelheid | Bevestiging | Code | Foto nr. | Asbest* | Hechtgebonden | Risicoklasse |
|---|---|---|---|---|---|---|---|---|
| gebouwen C, D en E, losse golfplaat | golfplaat | ± 15 m <sup>2</sup> | los | M-8 | 16-18 | zie M-5/7 | ja | 1 |
