## Rapportage Asbest-inventarisatie.

Oostenbrinkweg 26 Kootwijkerbroek  
Projektnr. : 2012AO078  
in het kader van de SC 540

**Omschrijving opdracht:** Inventarisatie type A van een woning met 7 schuren/bijgebouwen en 13 nertsensheds i.v.m. totaal sloop van 6 schuren/bijgebouwen en 13 nertsensheds en eventuele renovatie van woning en schuur/bijgebouw

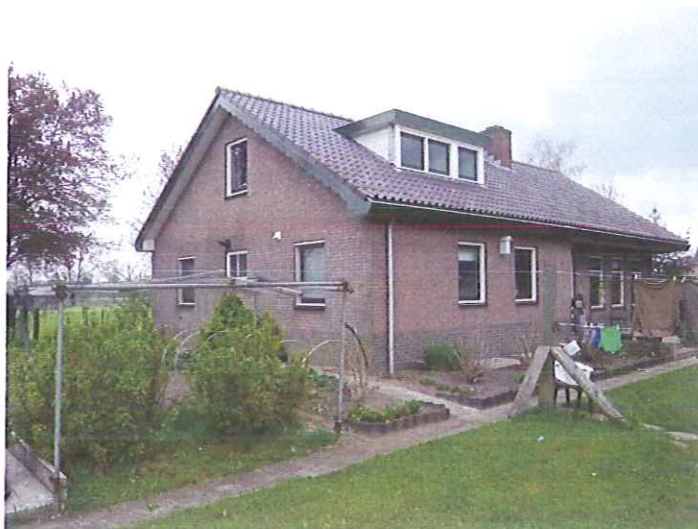
Foto 1: Geïntervieweerde woning vanuit noordoostelijke richting gezien.  
(geen asbest waargenomen)

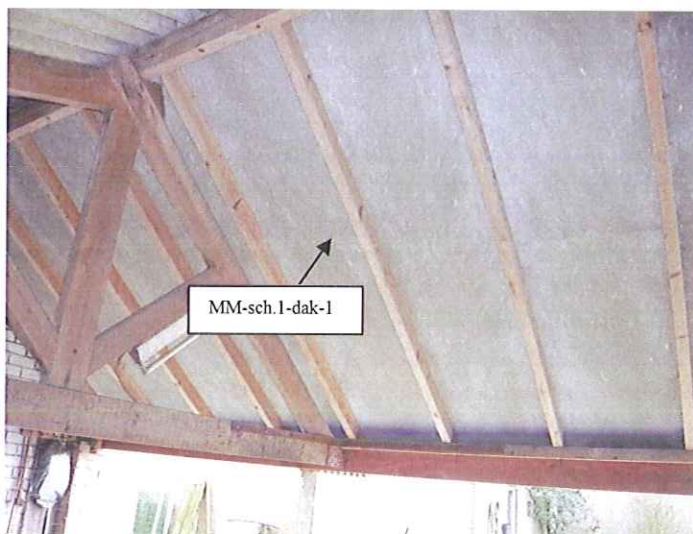
| Ruimte: | omschrijving: | soort en v/v %<br>asbest | staat van het<br>materiaal/<br>hechtgebonden<br>(+)(+/-)(-)<br>(ja/nee) | bevestiging | Risico-<br>klasse<br>(1,2,3) | Foto<br>nr. | hoeveelheid<br>(m,m²)of (st.) |
|---|---|---|---|---|---|---|---|
| dak<br>(MM-sch.1-dak-1) | plaatmateriaal | chrysotiel<br>2 – 5 % | + | gespijkerd | 2 | 3 | ca. 45 m² |

Foto 3: Asbesthoudend plaatmateriaal als gedeeltelijk dakbeschot van schuur 1.

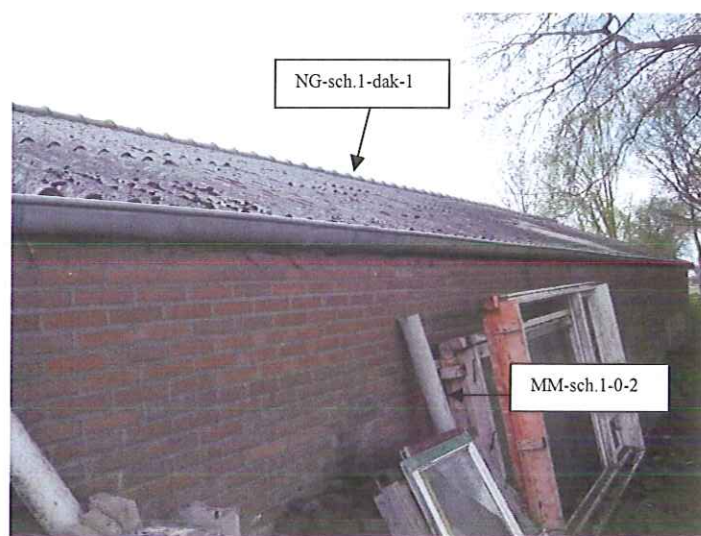
| Ruimte: | omschrijving: | soort en v/v %<br>asbest | staat van het<br>materiaal/<br>hechtgebonden<br>(+)(+/-)(-)<br>(ja/nee) | bevestiging | Risico-<br>klasse<br>(1,2,3) | Foto<br>nr. | hoeveelheid<br>(m,m²)of (st.) |
|---|---|---|---|---|---|---|---|
| dak<br>(NG-sch.1-dak-1)* | golfplaat | chrysotiel<br>10 – 15 % | +/-<br>ja | geschroefd | 2 | 4 | ca. 70 m² |
| beg. grond<br>(MM-sch.1-0-2) | buismateriaal | chrysotiel<br>10 – 15 % | +/-<br>ja | losstaand | 2 | 4 | 2 st.<br>totaal ca. 3 m¹ |

Foto 4: Asbesthoudende golfplaat als dakbedekking en asbesthoudende schoorsteenpijp losstaand t.p.v. schuur 1.

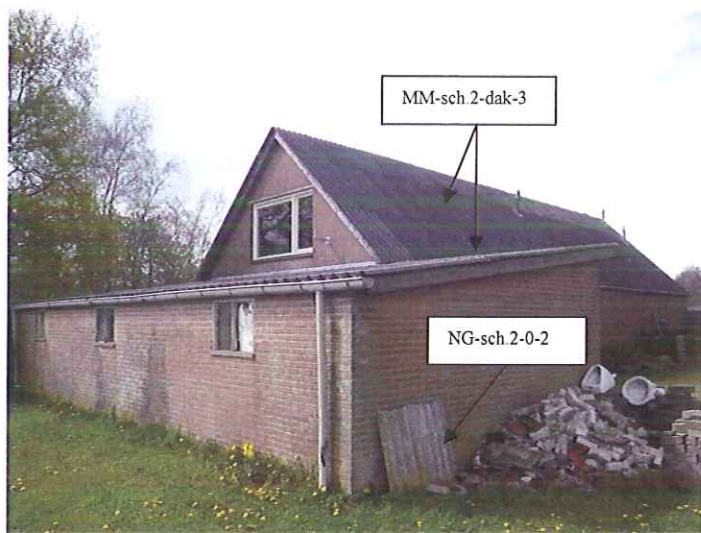
| Ruimte: | omschrijving: | soort en v/v %<br>asbest | staat van het<br>materiaal/<br>hechtgebonden<br>(+)(+/-)(-)<br>(ja/nee) | bevestiging | Risico-<br>klasse<br>(1,2,3) | Foto<br>nr. | hoeveelheid<br>(m,m²)of (st.) |
|---|---|---|---|---|---|---|---|
| dak<br>(MM-sch.2-dak-3)* | golfplaat | chrysotiel<br>10 – 15 % | +/- | geschroefd | 2 | 5 | ca. 290 m² |
| beg. grond<br>(NG-sch.2-0-2)* | golfplaat | chrysotiel<br>10 – 15 % | +/-<br>ja | losstaand | 2 | 5 | ca. 1 m² |

Foto 5: Geïnventarisierde schuur 2 met asbesthoudende golfplaat als dakbedekking vanuit zuidoostelijke richting gezien. (tevens losstaande golfplaat zichtbaar)

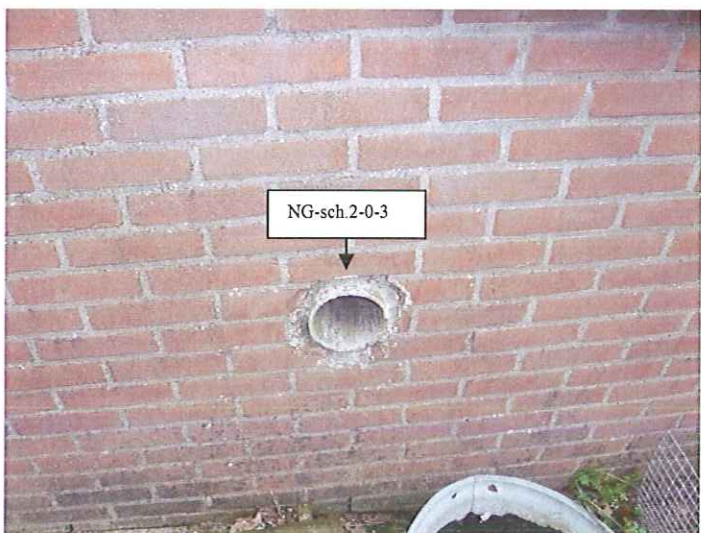
| Ruimte: | omschrijving: | soort en v/v %<br>asbest | staat van het<br>materiaal/<br>hechtgebonden<br>(+)(+/-)(-)<br>(ja/nee) | bevestiging | Risico-<br>klasse<br>(1,2,3) | Foto<br>nr. | hoeveelheid<br>(m,m²)of (st.) |
|---|---|---|---|---|---|---|---|
| beg. grond<br>(NG-sch.2-0-3)** | buismateriaal | chrysotiel<br>10 – 15 % | +/-<br>ja | ingemetseld | 1 | 6 | ca. 0,3 m¹ |

Foto 6: Asbesthoudend buismateriaal als doorvoer in gevel van schuur 2.

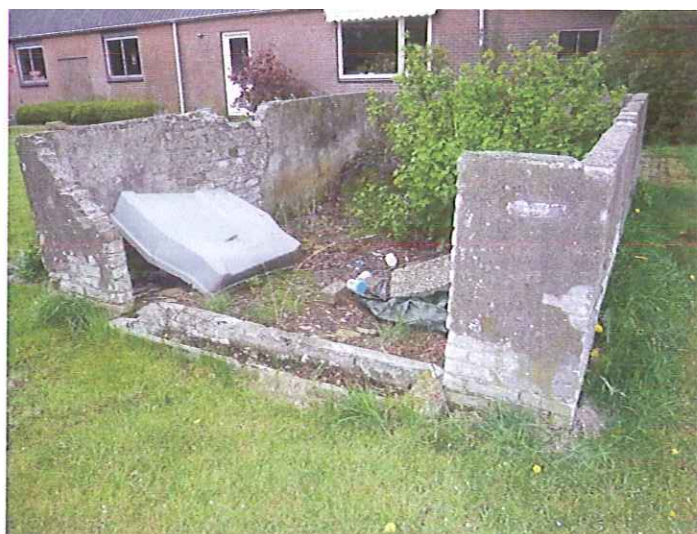
Foto 7: Geïntervieweerde restanten van schuur (schuur 3) vanuit westelijke richting gezien. (geen asbest waargenomen)

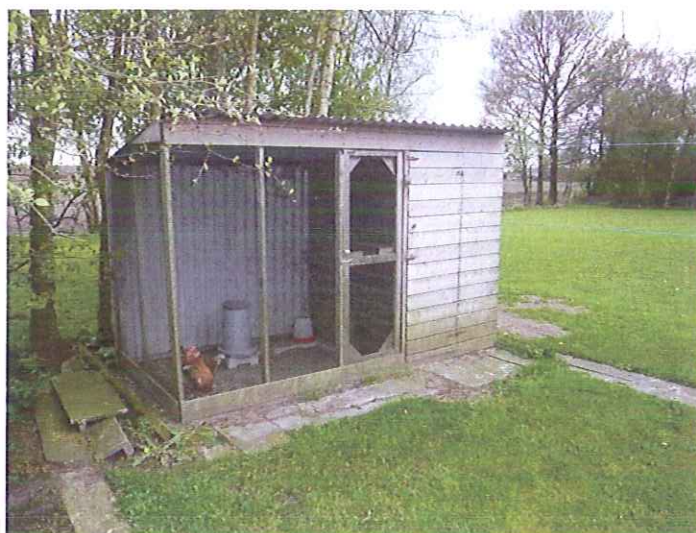
Foto 8: Geïntervieweerde schuur 4 vanuit noordelijke richting gezien. (geen asbest waargenomen)

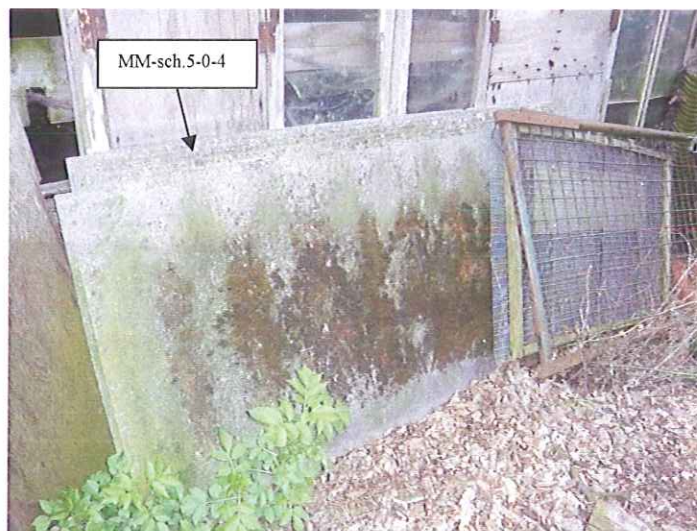
| Ruimte: | omschrijving: | soort en v/v %<br>asbest | staat van het<br>materiaal/<br>hechtgebonden<br>(+)(+/-)(-)<br>(ja/nee) | bevestiging | Risico-<br>klasse<br>(1,2,3) | Foto<br>nr. | hoeveelheid<br>(m,m²)of (st.) |
|---|---|---|---|---|---|---|---|
| beg. grond<br>(MM-sch.5-0-4) | plaatmateriaal | chrysotiel<br>10 – 15 % | +/- | losstaand | 2 | 10 | ca. 22 m² |

Foto 10: Losstaand asbesthoudend plaatmateriaal tegen gevel van schuur 5.

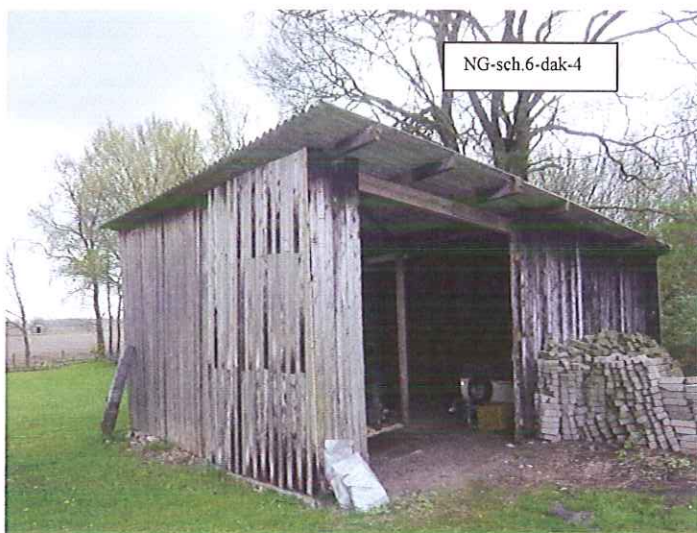
| Ruimte: | omschrijving: | soort en v/v %<br>asbest | staat van het<br>materiaal/<br>hechtgebonden<br>(+)(+/-)(-)<br>(ja/nee) | bevestiging | Risico-<br>klasse<br>(1,2,3) | Foto<br>nr. | hoeveelheid<br>(m,m²)of (st.) |
|---|---|---|---|---|---|---|---|
| dak<br>(NG-sch.6-dak-4)* | golfplaat | chrysotiel<br>10 – 15 % | +/- | geschroefd | 2 | 11 | ca. 60 m² |

Foto 11: Geïnventarisierde schuur 6 met asbesthoudende golfplaat als dakbedekking vanuit noordelijke richting gezien.

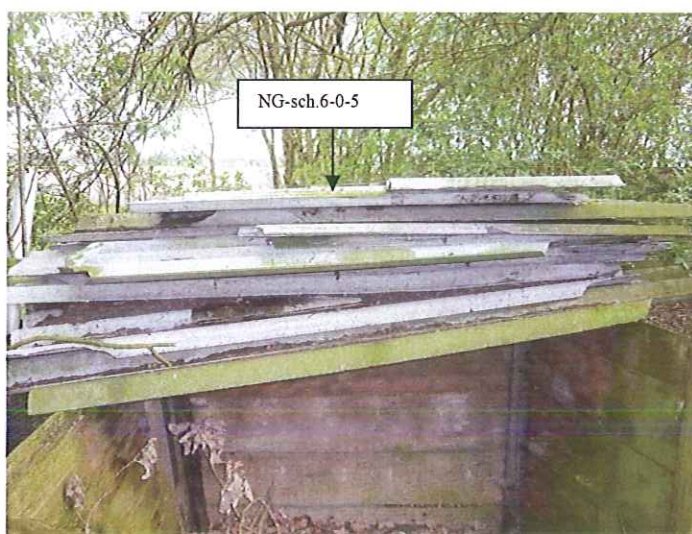
| Ruimte: | omschrijving: | soort en v/v %<br>asbest | staat van het<br>materiaal/<br>hechtgebonden<br>(+)(+/-)(-)<br>(ja/nee) | bevestiging | Risico-<br>klasse<br>(1,2,3) | Foto<br>nr. | hoeveelheid<br>(m,m²)of (st.) |
|---|---|---|---|---|---|---|---|
| beg. grond<br>(NG-sch.6-0-5)* | golfplaat | chrysotiel<br>10 – 15 % | +/- | losstaand | 2 | 12 | ca. 30 m² |

Foto 12: Losstaande asbesthoudende golfplaat naast schuur 6.

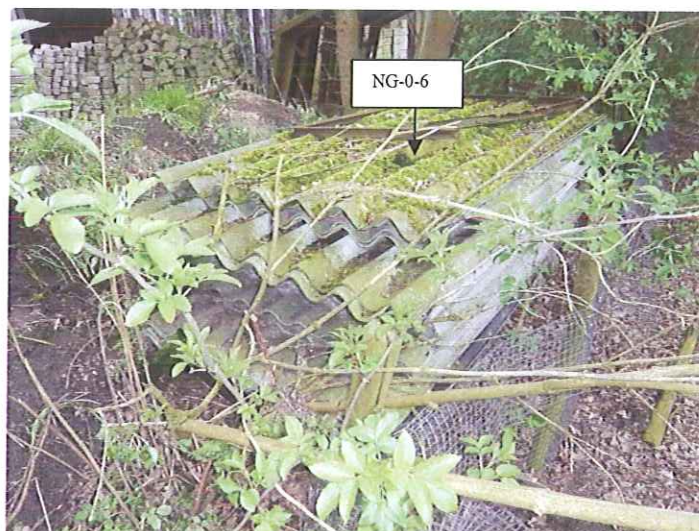
| Ruimte: | omschrijving: | soort en v/v %<br>asbest | staat van het<br>materiaal/<br>hechtgebonden<br>(+)(+/-)(-)<br>(ja/nee) | bevestiging | Risico-<br>klasse<br>(1,2,3) | Foto<br>nr. | hoeveelheid<br>(m,m²)of (st.) |
|---|---|---|---|---|---|---|---|
| beg. grond<br>(NG-0-6)* | golfplaat | chrysotiel<br>10 – 15 % | +/- | losstaand | 2 | 13 | ca. 110 m² |

Foto 13: Losstaande gestapelde asbesthoudende golfplaat tussen schuur 5 en 6.

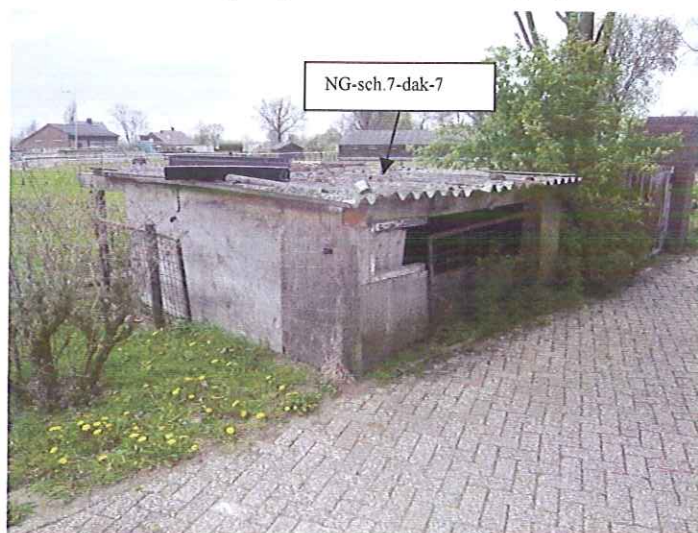
| Ruimte: | omschrijving: | soort en v/v %<br>asbest | staat van het<br>materiaal/<br>hechtgebonden<br>(+)(+/-)(-)<br>(ja/nee) | bevestiging | Risico-<br>klasse<br>(1,2,3) | Foto<br>nr. | hoeveelheid<br>(m,m²)of (st.) |
|---|---|---|---|---|---|---|---|
| dak<br>(NG-sch.7-dak-7)* | golfplaat | chrysotiel<br>10 – 15 % | +/- | geschroefd | 2 | 14 | ca. 15 m² |

Foto 14: Geïnventarisierde schuur 7 met asbesthoudende golfplaat als dakbedekking vanuit zuidoostelijke richting gezien.

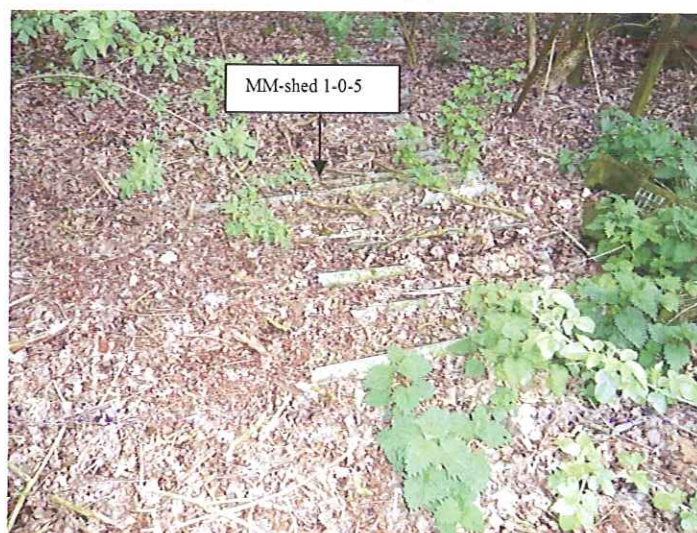
| Ruimte: | omschrijving: | soort en v/v %<br>asbest | staat van het<br>materiaal/<br>hechtgebonden<br>(+)(+/-)(-)<br>(ja/nee) | bevestiging | Risico-<br>klasse<br>(1,2,3) | Foto<br>nr. | hoeveelheid<br>(m,m²)of (st.) |
|---|---|---|---|---|---|---|---|
| beg. grond<br>(MM-shed1-0-5) | golfplaat | chrysotiel<br>5 – 10 % | +/- | losstaand/<br>losliggend | 2 | 15 | ca. 170 m² |

Foto 15: Losliggende asbesthoudende golfplaat op maaiveld ter plaatse van shed 1.

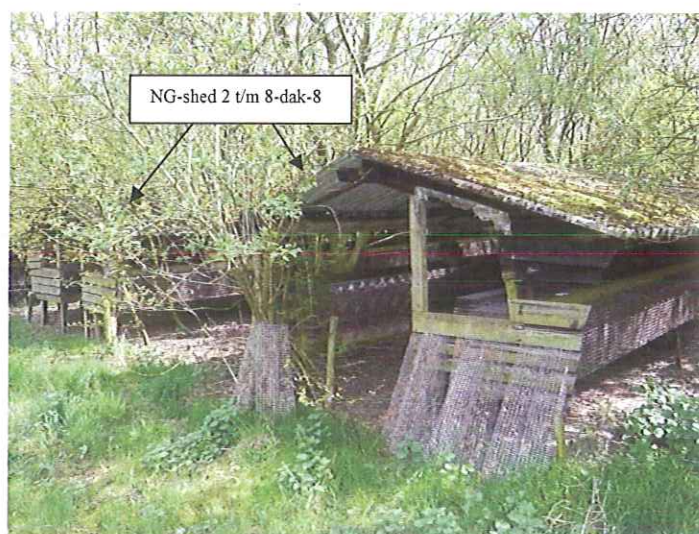
| Ruimte: | omschrijving: | soort en v/v %<br>asbest | staat van het<br>materiaal/<br>hechtgebonden<br>(+)(+/-)(-)<br>(ja/nee) | bevestiging | Risico-<br>klasse<br>(1,2,3) | Foto<br>nr. | hoeveelheid<br>(m,m²)of (st.) |
|---|---|---|---|---|---|---|---|
| dak<br>(NG-shed 2 t/m8-<br>dak-8)*** | golfplaat | chrysotiel<br>5 – 10 % | +/- | geschroefd | 2 | 16 | ca. 1085 m² |

Foto 16: Geïntervieweerde shed 2 t/m 8 met asbesthoudende golfplaat als dakbedekking vanuit westelijke richting gezien.

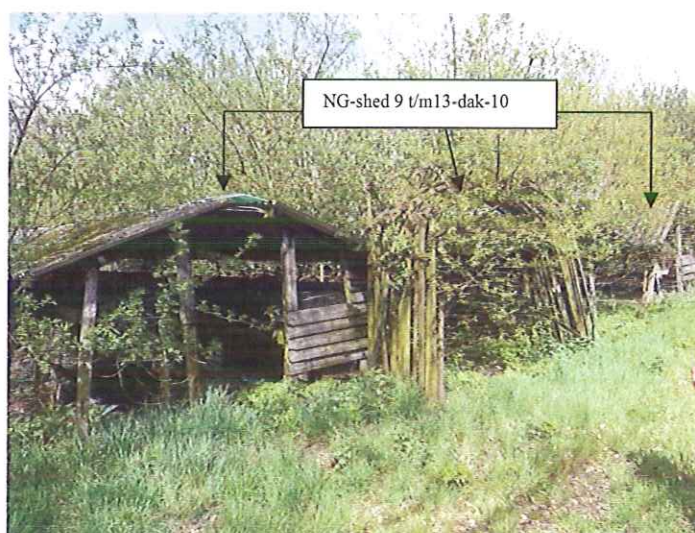
| Ruimte: | omschrijving: | soort en v/v %<br>asbest | staat van het<br>materiaal/<br>hechtgebonden<br>(+)(+/-)(-)<br>(ja/nee) | bevestiging | Risico-<br>klasse<br>(1,2,3) | Foto<br>nr. | hoeveelheid<br>(m,m²)of (st.) |
|---|---|---|---|---|---|---|---|
| dak<br>(NG-shed 9 t/m 13-<br>dak-10)*** | golfplaat | chrysotiel<br>5 – 10 % | +/- | geschroefd | 2 | 17 | ca. 625 m² |

Foto 17: Geïntervieweerde shed 9 t/m 13 met asbesthoudende golfplaat als dakbedekking vanuit zuidwestelijke richting gezien.

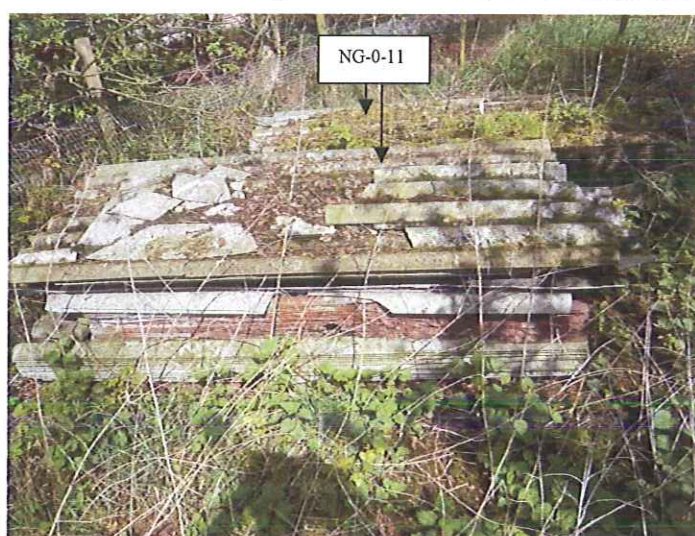
| Ruimte: | omschrijving: | soort en v/v %<br>asbest | staat van het<br>materiaal/<br>hechtgebonden<br>(+)(+/-)(-)<br>(ja/nee) | bevestiging | Risico-<br>klasse<br>(1,2,3) | Foto<br>nr. | hoeveelheid<br>(m,m²)of (st.) |
|---|---|---|---|---|---|---|---|
| beg. grond<br>(NG-0-11)*** | golfplaat | chrysotiel<br>5 – 10 % | +/- | losstaand/<br>losliggend | 2 | 18 | ca. 120 m² |

Foto 18: Twee stapels losstaande asbesthoudende golfplaat nabij shed 9 en 10.
