**RAPPORT:**

Diverse onderzoeken

Iepenof e.o. te Barneveld

B19.7431A

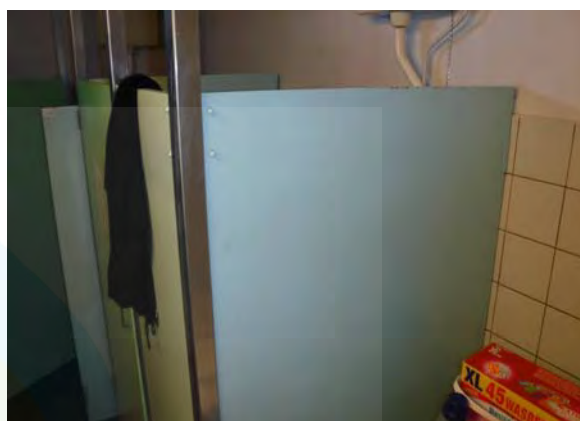
Scheidingspanelen toilet

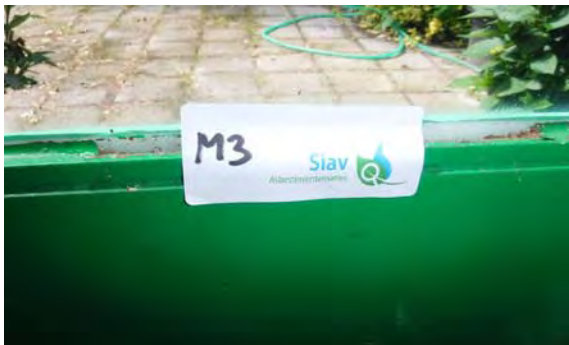
Asbestverdachte kit

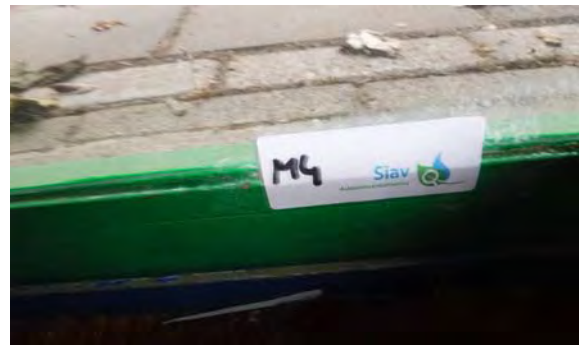
Asbestverdachte kit

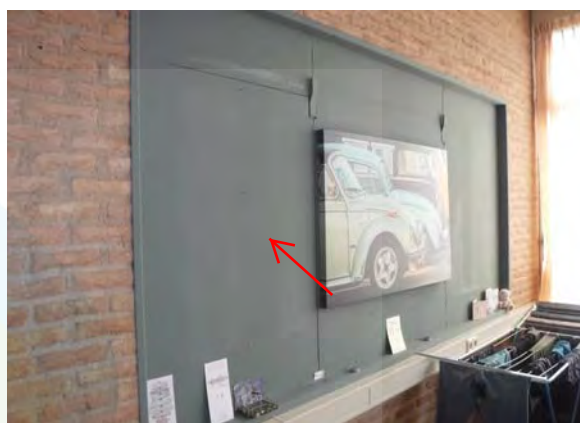
Asbesthoudende plaat
