# Bomen Effect Analyse

De Iepen Hof, Barneveld

8 oktober 2019

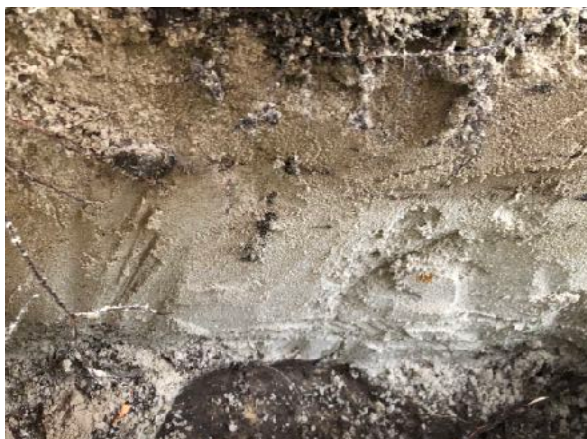
Boom 13 staat buiten de projectgrens en grenst aan het schoolplein. Een laag van 35 cm is opgebracht op de oude eerdgrond.

Voor boom 13 zal dit niet mogelijk zijn omdat de volledige verharding vervangen zal gaan worden. Echter, de wortels van deze boom zitten ónder de laag ophoogzand (zie § Groeiplaatsbeoordeling). Bij het aanbrengen van nieuwe verharding kunnen deze wortels behouden blijven door niet dieper te graven dan 30 cm tot ca 1.50 m. uit de erfgrens. De impact van de ingreep kan dus ook voor deze boom beperkt blijven.

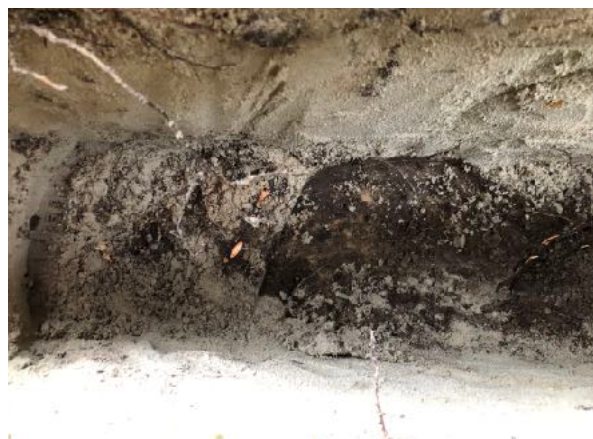
Onder het ophoogzand bevinden zich vitale wortels van de beuk.

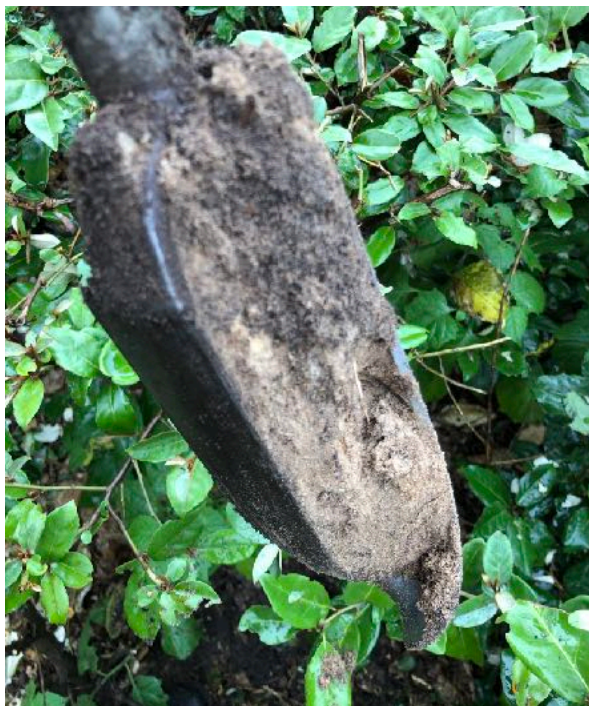
De zuiliepen staan in plantvakken met een laag teelaarde van 30 a 40 cm. Daaronder is sprake van arm niet doorworteld zand.

Voorbereiding verplanting Boom 1,2,3,4,5,6: De zuiliepen komen in een nieuwe situatie te staan waarvoor een betere, diepere groeiplaats wordt geadviseerd. In de huidige situatie groeien de wortels buiten het plantvak omdat de laag teelaarde te beperkt is. Voor de nieuwe groeiplaats wordt een inrichting met teelaarde tot 80 cm diep geadviseerd. De aangrenzende parkeervakken kunnen eventueel worden aangelegd op bomengranulaat om zowel de hemelwaterinfiltratie als de boomgroei te bevorderen. Dit groeiplaatsadvies geldt ook voor de nieuwe aanplant met meerstammige linden. Voor zowel de zuiliepen als de nieuw aan te planten bomen wordt een groeiplaats van tenminste 10 m<sup>3</sup> per boom geadviseerd. Hoewel een verplantbaarheidsonderzoek meer duidelijkheid en zekerheid kan geven volgt hier een advies voor de te verplanten iepen. Gezien de boomsoort, de compacte kroonvorm, de leeftijd en de conditie zijn de vooruitzichten op een succesvolle verplanting goed. Veel wortels groeien onder de verharding en buiten de zogenaamde verplantkluit. Het verdient de aanbeveling de wortels

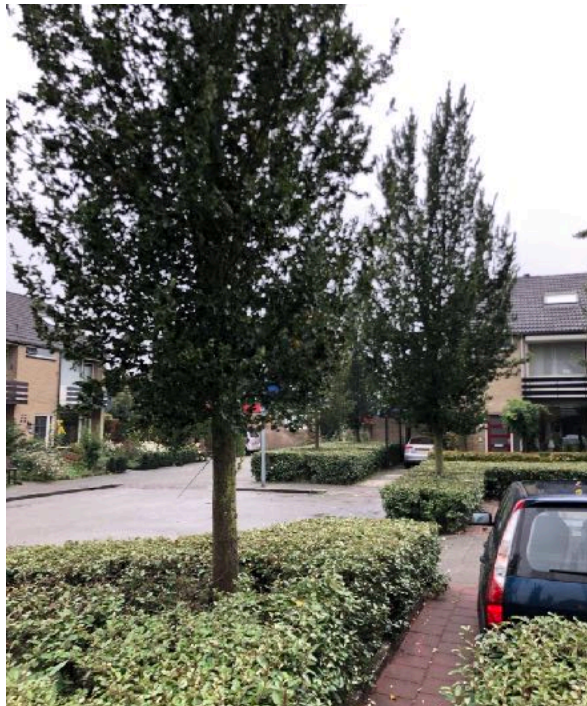
De zuiliepen zitten met hun wortels ook buiten de plantvakken onder de verharding en zorgen voor een lichte opdruk.

rond te steken tot de grootte van de gewenste verplantkluit. Hiermee worden de bomen voorbereid op de verplanting en wordt de verplanting als het ware gefaseerd uitgevoerd. Dit geeft de bomen meer mogelijkheid zich te herstellen en aan te passen. De verplantmethode en de nieuwe groeiplaats zijn bepalend voor de grootte van de verplantkluit. Om ruimte te maken voor de nieuwe inrichting van de openbare ruimte van de Iepenhof alsook de groeiplaatsinrichting op de nieuwe standplaats is het handig om de bomen in depot te zetten. Wanneer de groeiplaatsen klaar zijn kunnen de bomen op de definitieve lokatie worden geplant. De huidige vakbeplanting van olijfwilgen zal niet met wortel verwijderd kunnen worden zonder de verplantkluit te beschadigen. Geadviseerd wordt deze direct boven de grond af te knippen en pas op de nieuwe lokatie voorzichtig uit de kluit te verwijderen.

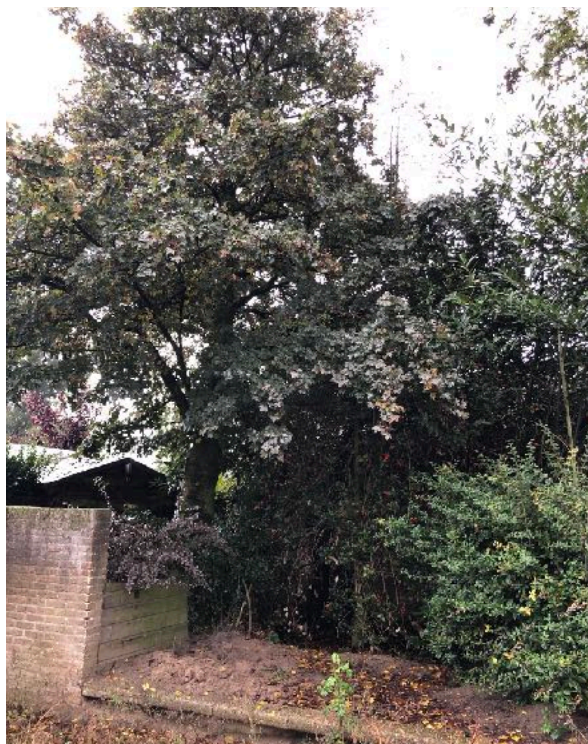
**Boom 12 komt in de hoek van een particuliere tuin en zal beeldbepalend zijn in de nieuwe situatie.**

| Nr | Soort | Advies | Bijzonderheden |
|---|---|---|---|
| 12 | Veldesdoorn | Behoud | In ophoging binnen kroonprojectie aan zijde zandbak. Laurierkers en Hulst onder kroon eventueel afzetten maar wortels behouden om wortelschade aan esdoorn te voorkomen. Duurzaam behoud mogelijk indien garage opschuift. |

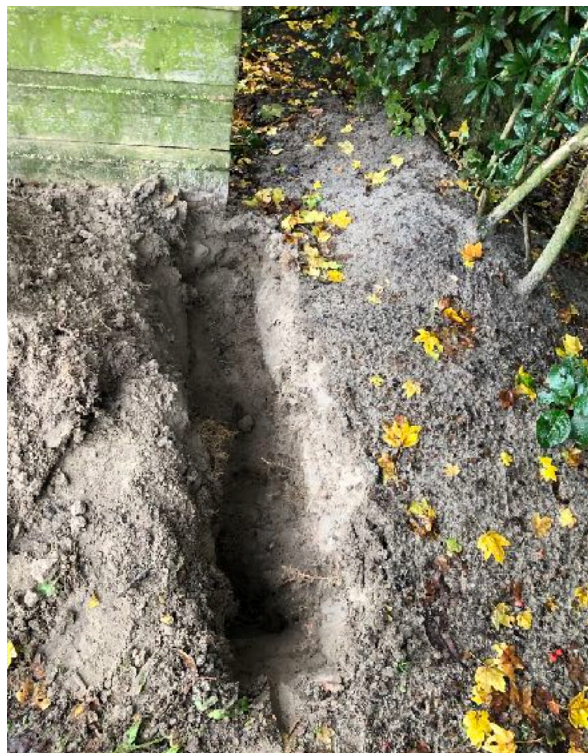
**Aan de zandbakzijde is sprake van een ophoging. Deze is licht doorworteld.**

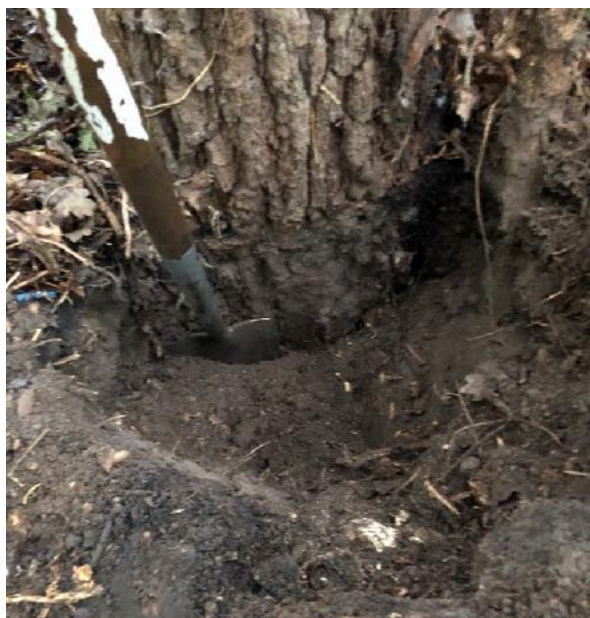
Ophoging bij boom 19 met minimaal 50 cm waardoor de stam mogelijk aangetast kan zijn.

| Nr | Soort | Advies | Bijzonderheden |
|---|---|---|---|
| 19 | Zomereik | Behoud | Veel dood hout, boom is in verminderde conditie. Grondbewerking 1,5 meter uit de stamvoeten te houden |

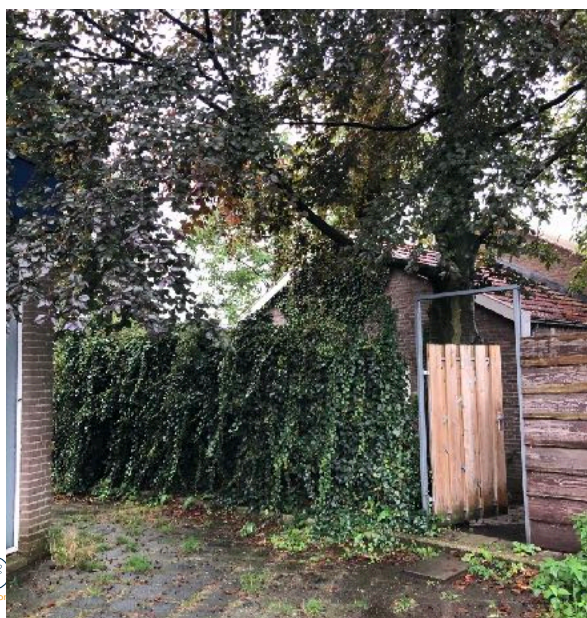
Boom 13 met de aangrenzende verharding.

| Nr | Soort | Advies | Bijzonderheden |
|---|---|---|---|
| 13 | Bruine beuk | Behoud | Aan projectzijde tegelverharding met 30 cm straatzand. Daaronder bevinden de wortels zich in de aardgrond. De wortels zijn vitaal. 1 overhangende tak zal waarschijnlijk ingekort moeten worden ten behoeve van nieuwe situatie. |

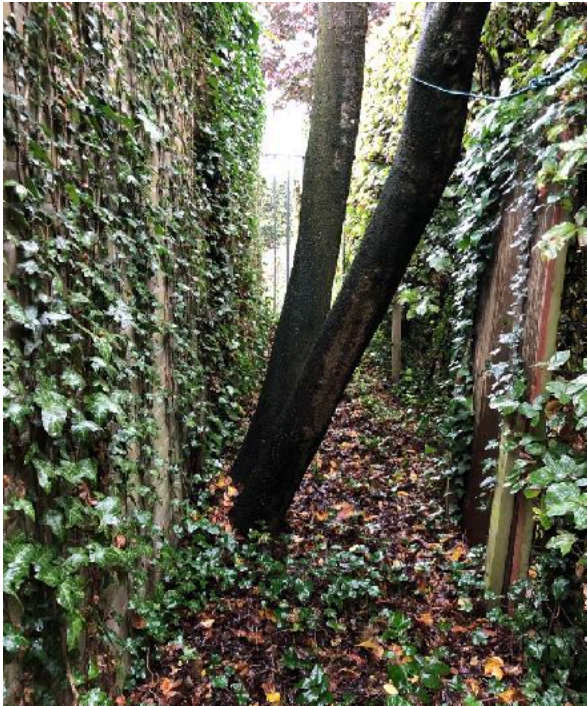
Boom 26 staat tussen een te slopen berging en de oostgrens van het projectgebied. De stamvoet zit tegen de muur en ontleent daaraan veel stabiliteit. Bij verwijdering van de berging en de fundering is het risico op omvallen door de erfgrans zeer groot. Behoud wordt daarom afgeraden.

Boom 26 ontleent teveel steun aan de muur van de te slopen berging om behouden te kunnen blijven.

| Nr | Soort | Advies | Bijzonderheden |
|---|---|---|---|
| 26 | Sierkers | Kap | Staat in smalle groenstrook tussen berging en schutting. Bij sloop van de berging verliest de boom stabiliteit. |

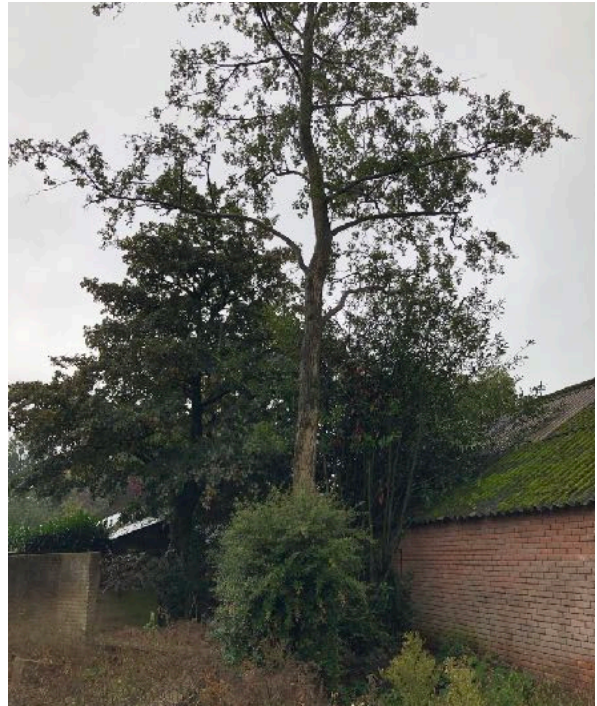
Boom 11 is van slechte kwaliteit. Door de reeds gedane ingrepen rondom de boom zal de kwaliteit nog verder afnemen.

| Nr | Soort | Advies | Bijzonderheden |
|---|---|---|---|
| 11 | Zwarte els | Kap | Groeiplaats deels ontgraven, deel van 2-stammige waarbij andere stam reeds is verwijderd en ingerot. |

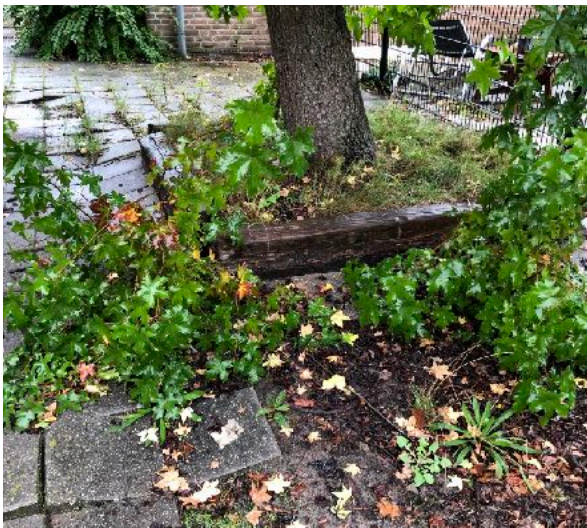
Boom 25 in te krappe groeiplaats op schoolplein.

| Nr | Soort | Advies | Bijzonderheden |
|---|---|---|---|
| 25 | Amberboom | Kap | Als boom 24 |

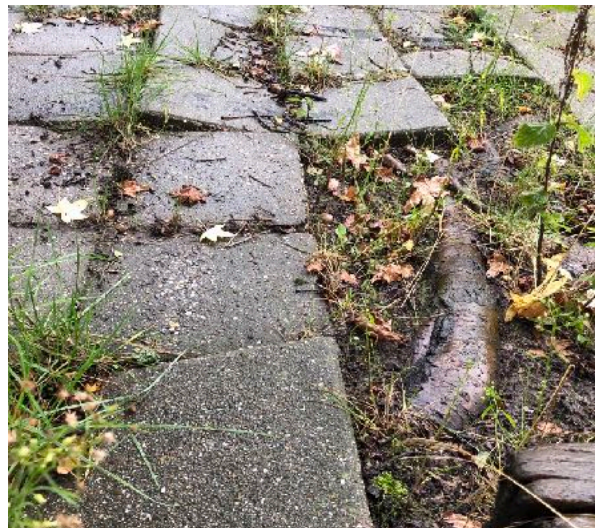
De zeer oppervlakkige wortels van boom 24 en 25 maken inpassing onmogelijk.

| Nr | Soort | Advies | Bijzonderheden |
|---|---|---|---|
| 24 | Zomereik | Kap | Boom staat in beperkte boomspiegel in schoolplein. Onder de 30x30 tegels ligt een laag van 20 tot 30 cm straatzand. De boomwortels groeien deels direct onder de tegels en drukken de verharding ernstig op. De nieuwe functie is tuin waarvoor de verharding en straatzand plaats zullen moeten gaan maken voor zwarte grond. Behoud van de boom is daarmee onmogelijk |
