# RAPPORTAGE

Bomen Effect Analyse  
bij 18 bomen aan de Thorbeckelaan  
te Barneveld

336.2951

4 september 2018

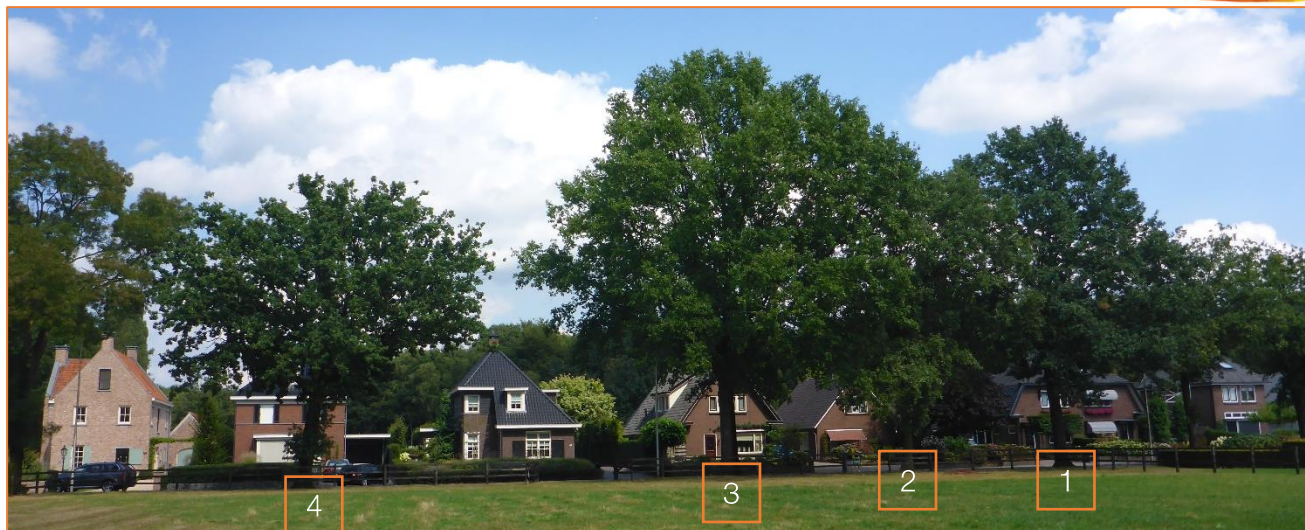
Foto 1: Overzicht van de bomen met nummers 1 t/m 4.

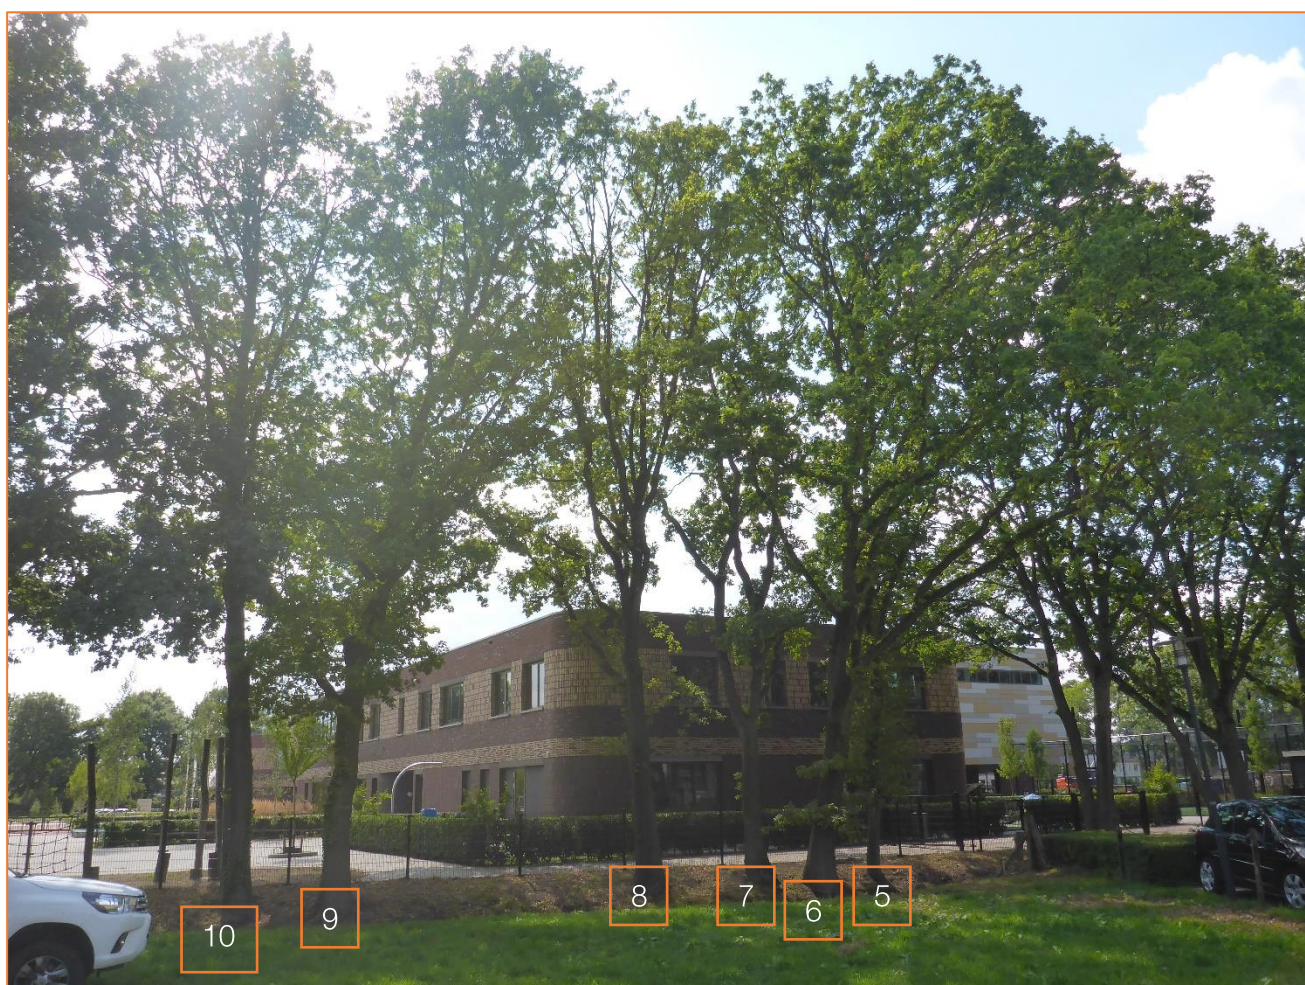
Foto 2: Overzicht van de bomen met nummers 5 t/m 10.

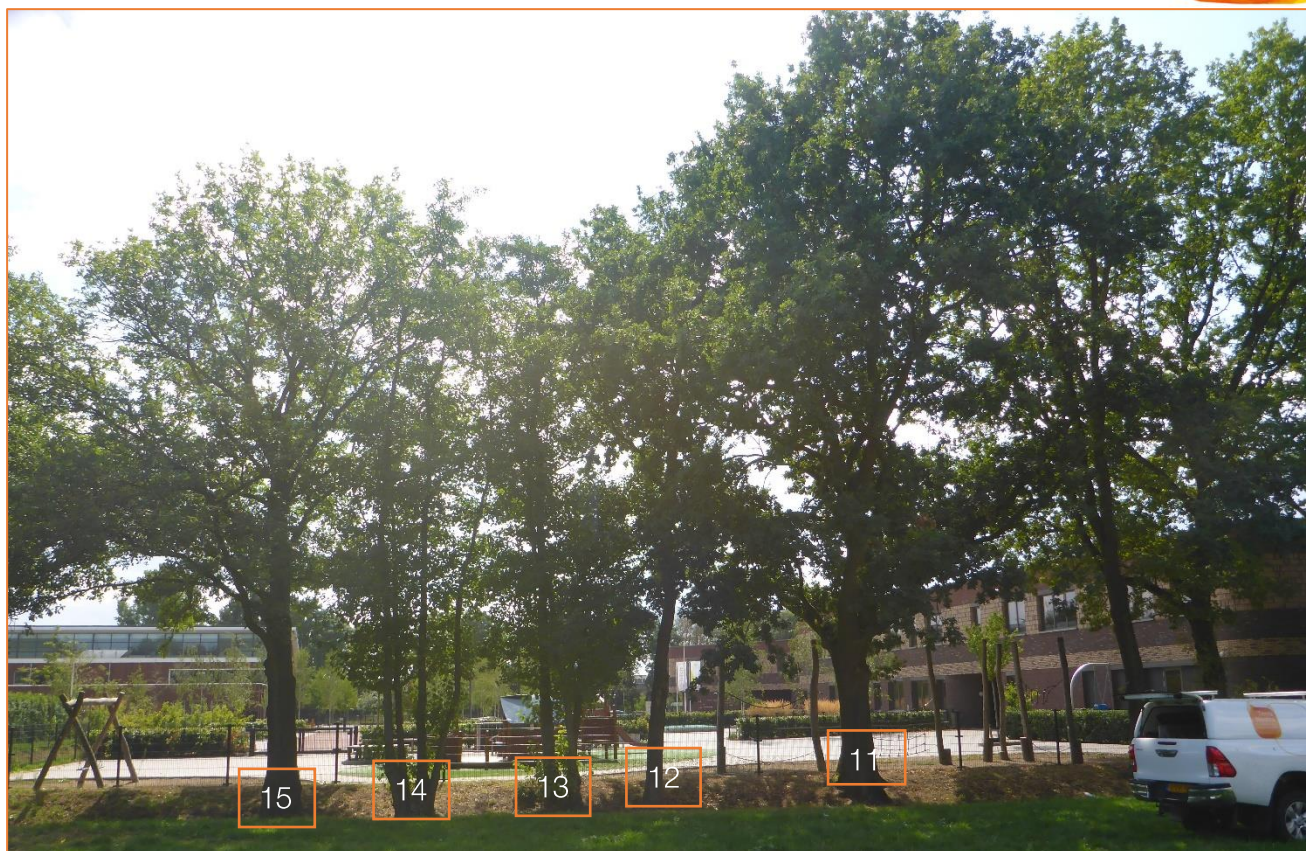
Foto 3: Overzicht van de bomen met nummers 11 t/m 15.

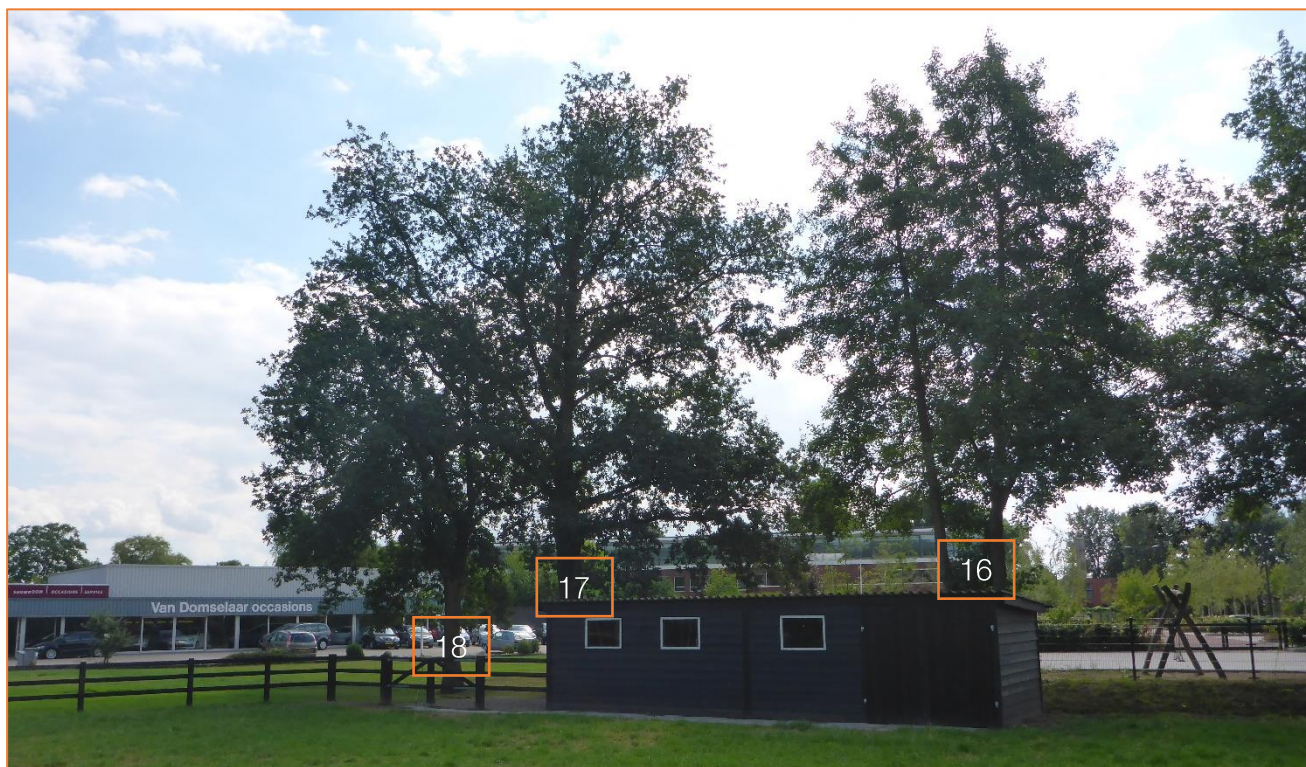
Foto 4: Overzicht van de bomen met nummers 16 t/m 18.

Op het perceel bevinden zich aan de zuidzijde een schuur en oppervlakte met tegelverharding (zie foto 4 op blz. 6) die in het kader van herontwikkeling verwijderd worden.

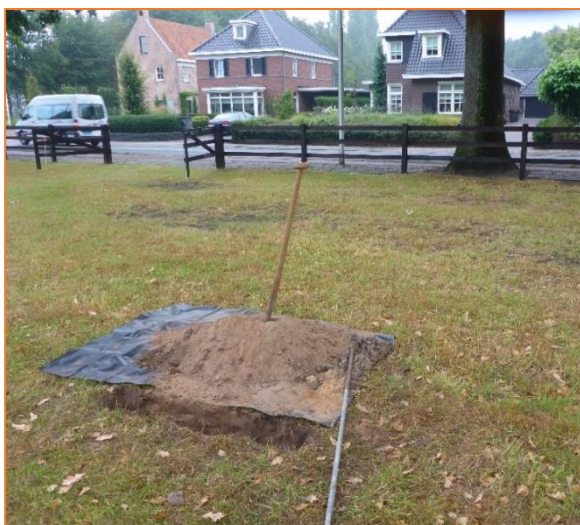
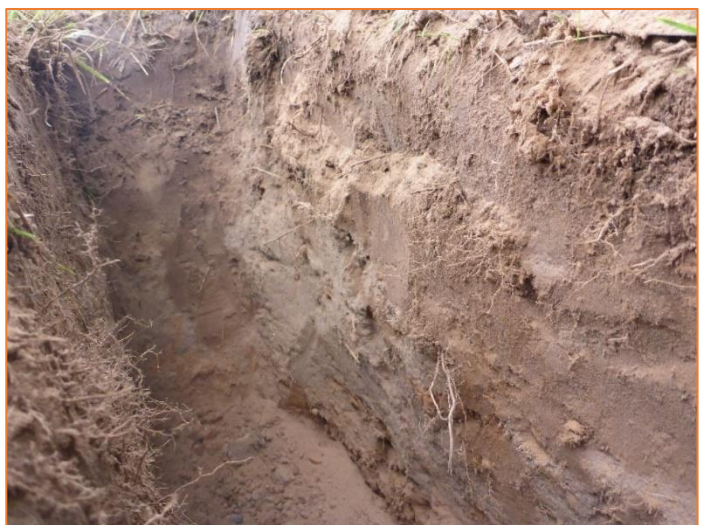
De profielsleuf is ter hoogte van boom 3 gemaakt op 11,5 meter uit de stam op de rand van de kroonprojectie (zie foto 5). In tabel 3 is de opbouw van het profiel en de beworteling beschreven en in foto 6 zichtbaar.

Foto 5 en 6: Locatie van de profielsleuf op 11,5 meter uit de stam van boom 3 en aanzicht van de profielsleuf.

| Bodemlaag<br>(cm – mv) | Bodemtextuur | Kleur | Vochtgehalte | Beworteling | Opmerkingen |
|---|---|---|---|---|---|
| 210-230 | Lemig zand | Grijs | Nat | Extensief zeer fijne wortels 1mm dik (afgestorven) | Beworteling is afstervend in deze laag als gevolg van fluctuerende bodemomstandigheden |

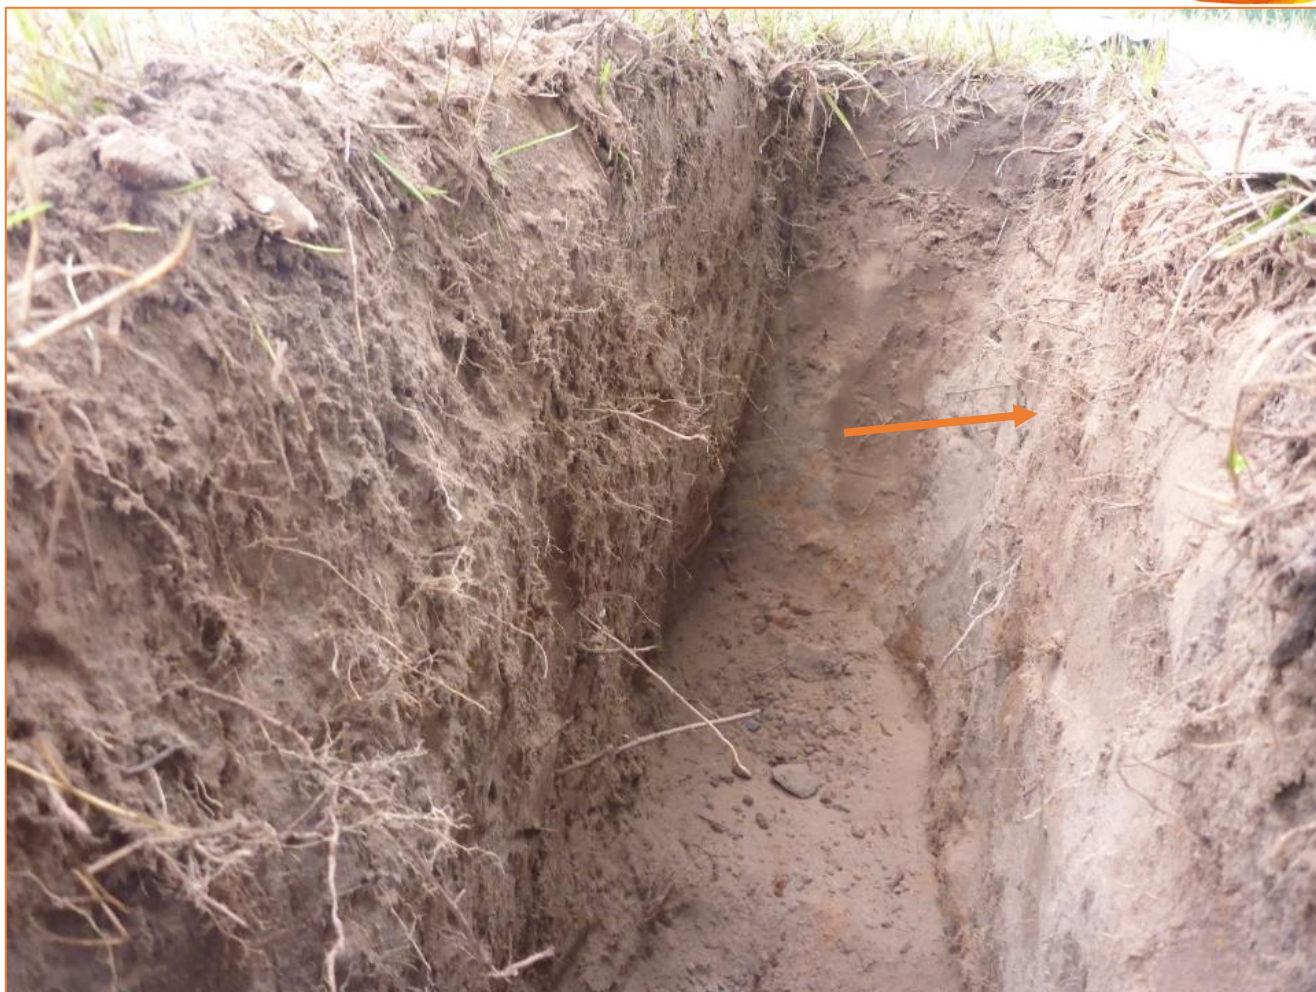
De profielsleuf is ter hoogte van boom 3 gemaakt op 5,5 meter uit de stam. In tabel 4 is de opbouw van het profiel en de beworteling te beschreven en in foto 7 zichtbaar.

| Bodemlaag<br>(cm – mv) | Bodemtextuur | Kleur | Vochtgehalte | Beworteling | Opmerkingen |
|---|---|---|---|---|---|
| 130-160 | Leem | Grijs | Vochtig | Extensief beworteld tot 1 mm dik | Afstervende beworteling in deze laag als gevolg van stagnerend water op de leemlaag. |

Foto 7: Aanzicht van de profielsleuf met bovenin bij de oranje bijl extensieve beworteling

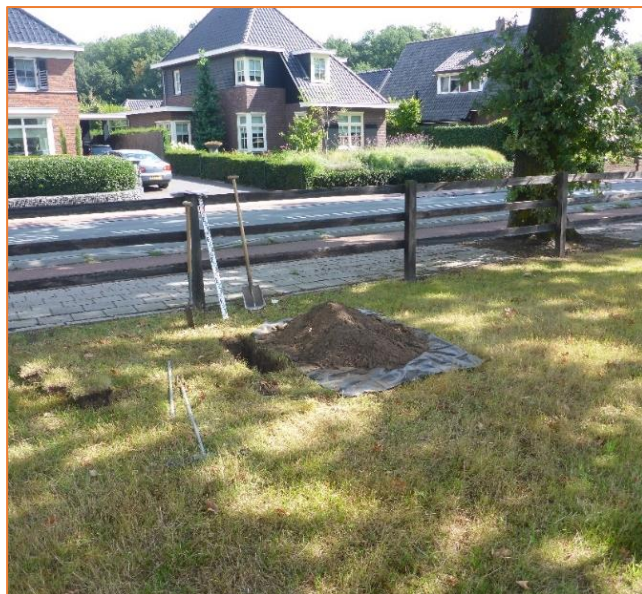
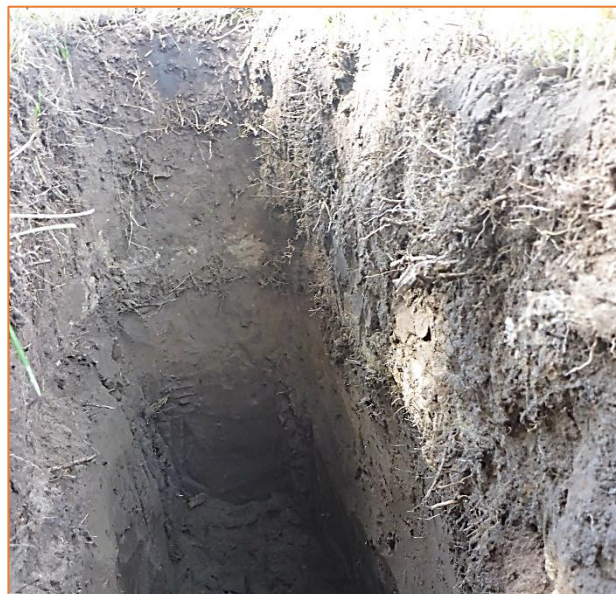
Foto 8 en 9: Locatie van de profielsleuf op 5,85 meter uit de stam bij boom 4. De afstand naar de hoek van het perceel is 5,5 meter. Aanzicht van de profielsleuf met bovenin intensieve beworteling zichtbaar en daaronder afwezigheid van beworteling.

| Bodemlaag (cm – mv) | Bodemtextuur | Kleur | Vochtgehalte | Beworteling | Opmerkingen |
|---|---|---|---|---|---|
| 30-60 | Fijn zand | Bruin | Droog | Afwezig | Sterk verdicht. Roestplekken als gevolg van (tijdelijk) stagnerend bodemvocht. |

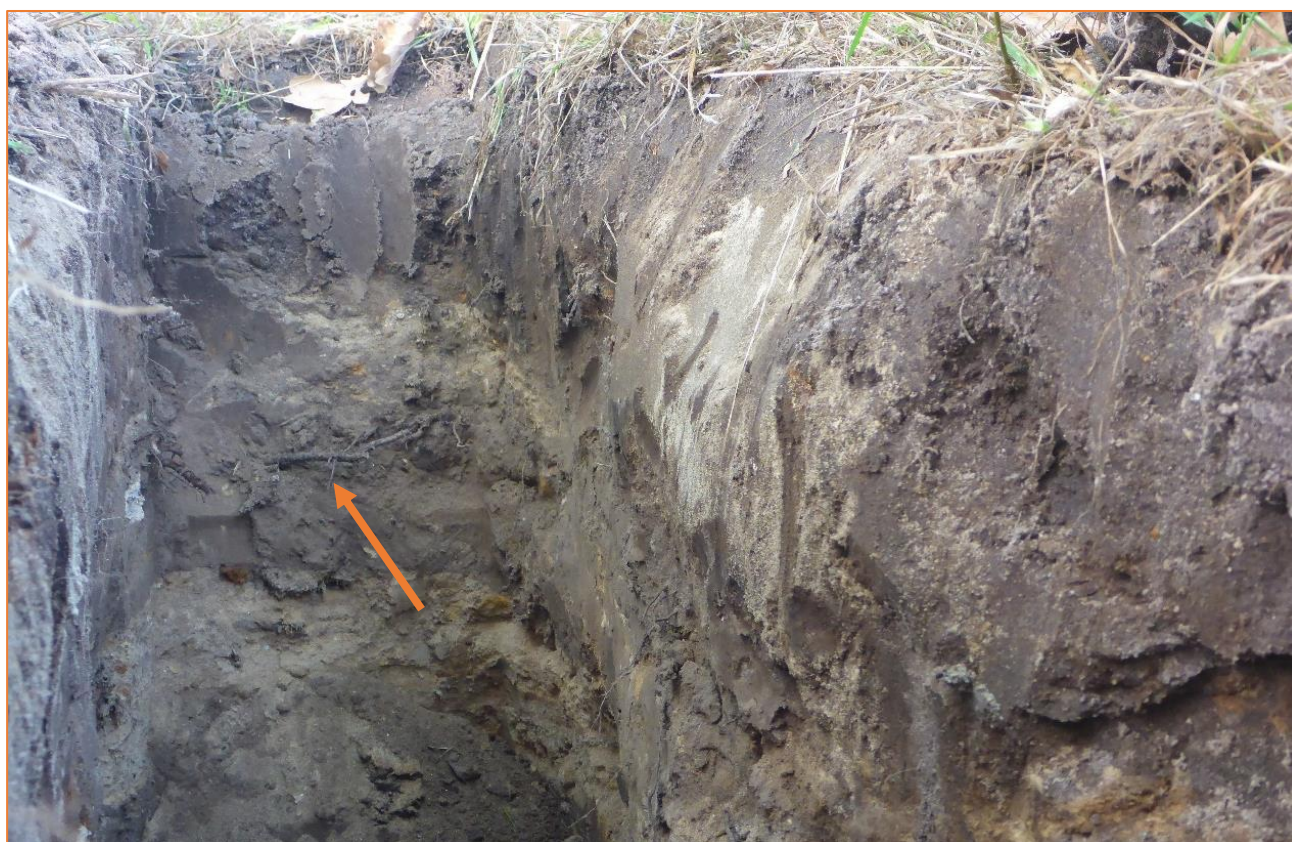
De profielsleuf is ter hoogte van boom 6 gemaakt ter hoogte van de watergang. In tabel 7 is de opbouw van het profiel en de beworteling te beschreven en in foto 10 zichtbaar.

| Bodemlaag (cm – mv) | Bodemtextuur | Kleur | Vochtgehalte | Beworteling | Opmerkingen |
|---|---|---|---|---|---|
| 50-120 | Fijn zand | Grijs/blauw | Vochtig | Afwezig | Gereduceerde zone |

Foto 10: Aanzicht van de profielsleuf met zeer extensieve beworteling (oranje pijl).

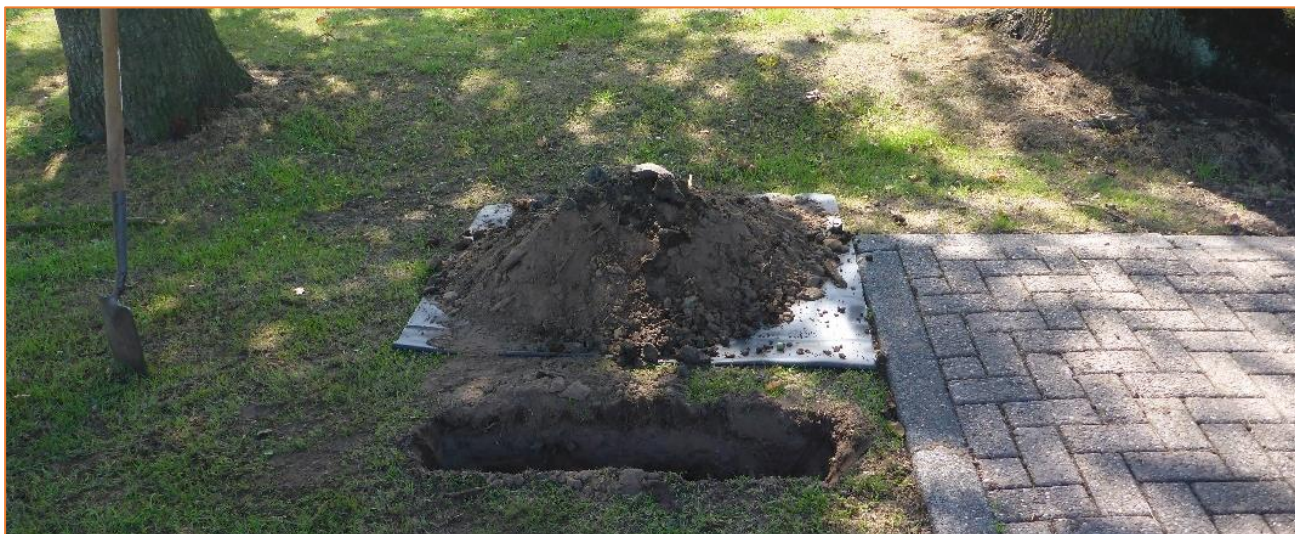
Foto 11: locatie van de profielsleuf bij boom 17 en 18.

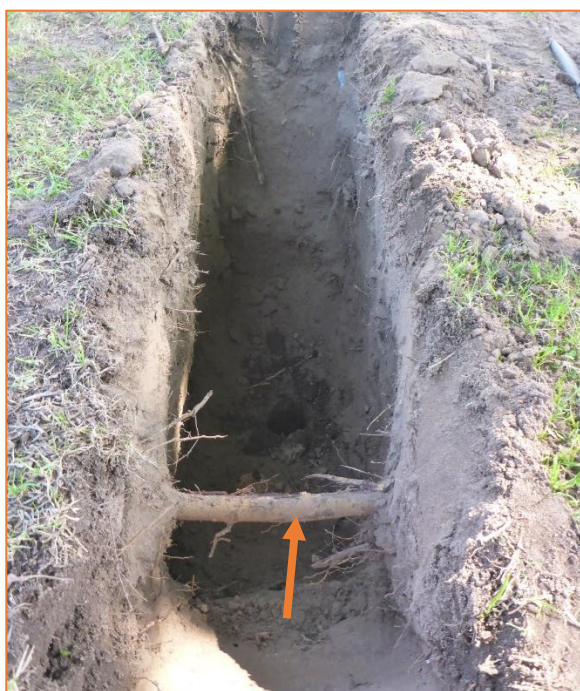
De profielsleuf is gemaakt tussen boom 17 en 18 zie foto 11. In tabel 8 is de opbouw van het profiel en de beworteling te beschreven en in foto 12 zichtbaar.

Foto 12: Aanzicht van de profielsleuf met intensieve beworteling bovenin en een wortel van 5 cm dikte (oranje pijl).

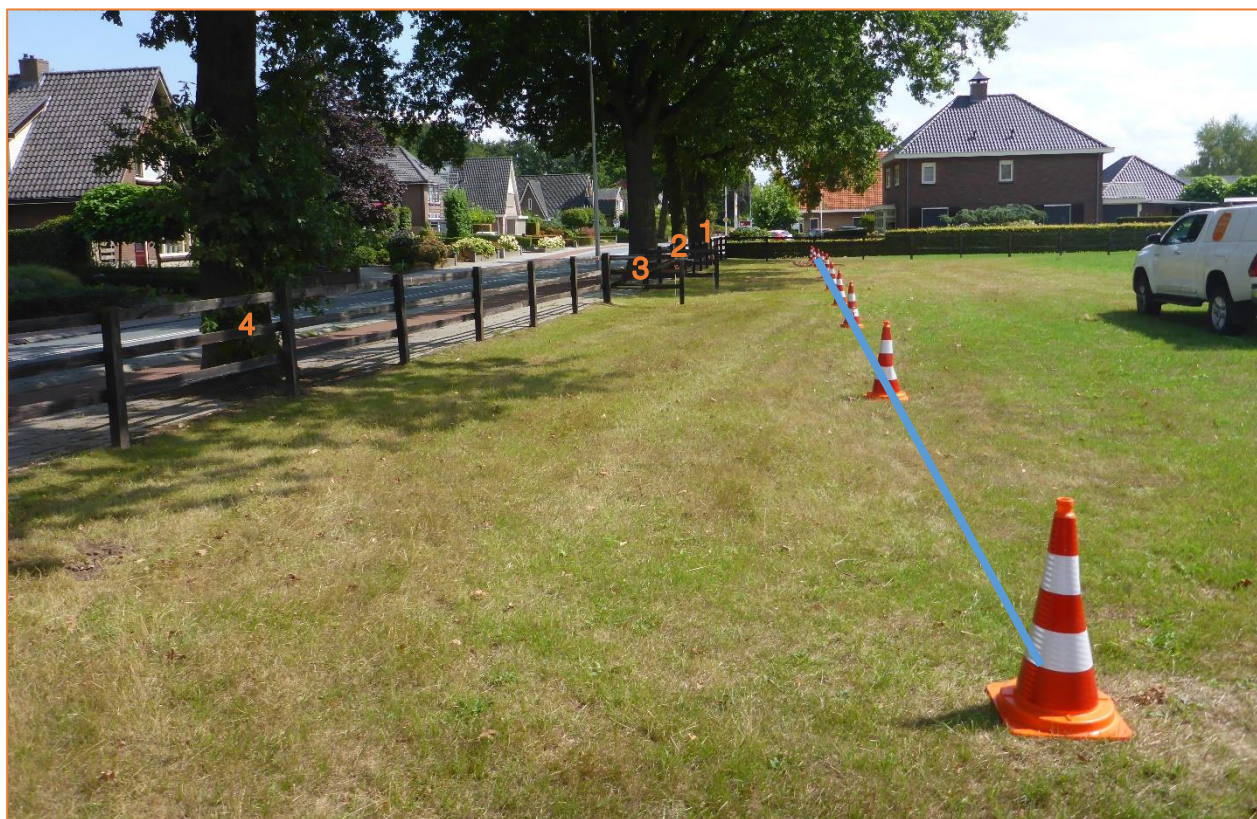
Foto 13: Voorbeeld van de lijn (blauw) waarbij de ontsluitingsweg op 5,5 meter afstand vanuit de boomstam aangehouden wordt. De boomnummers van de betreffende bomen zijn weergegeven.

De ontsluitingsweg kan zonder noemenswaardig verlies van beworteling aangelegd worden bij een afstand van minimaal 5,5 meter tot de stam van de boom. De afstand van 5,5 meter uit de stam is op foto 13 ter indicatie weergegeven. Als dichterbij de stam ontgraving benodigd is, dan kan dat alleen onder toezicht van een boomtechnisch toezichthouder. De taken van een boomtechnisch toezichthouder staan in tabel 12. Het graven op een afstand dichterbij dan 3 meter van de stam is niet mogelijk zonder de toekomstverwachting van de bomen sterk te verminderen.
