# *Bomen Effect Analyse*

→ Eendrachtstraat,  
Terschuur

| Kenmerk | Boom Effect Analyse |
| Projectnummer | PFBV 22 162 TH |

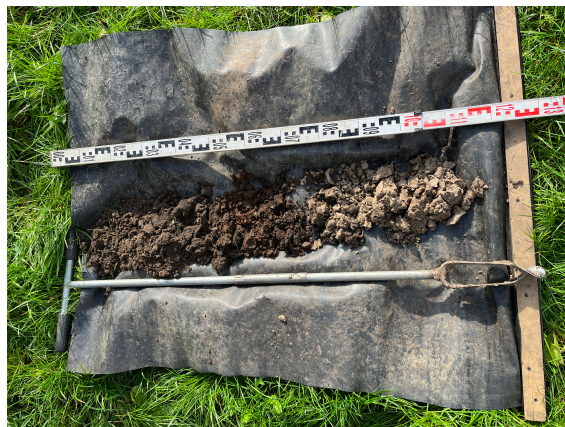
Figuur 2: bodemprofiel projectgebied

| Diepte onder maaiveld | Bodem |
| 0-50 cm | Zand, matig fijn, matig humeus |
| 50-70 cm | Zand, matig fijn, kleilig zand, zwak humeus, resten puin |
| 70-120 cm | klei, matig humeus, vochtig tot nat |

Op een diepte van 1 meter onder maaiveld is grondwater aangetroffen. Uit visuele waarnemingen blijkt dat een groot deel van de bomen wortelopdruk in de naastliggende verhardingen veroorzaakt. Dit gebeurt ook bij bomen die in een relatief ruime groenstrook staan. Dit is het gevolg van de hoge grondwaterstand in het projectgebied. Ook watergangen vlak naast bomen, zorgen ervoor dat bomen een éénzijdig wortelstelsel hebben gevormd. Aan de ene kant van de bomen ligt een sloot, vandaar dat de bomen aan de andere

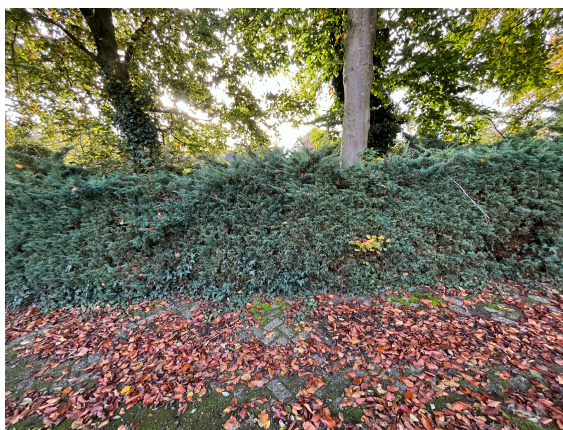
Figuur 3: wortelopdruk in verharding

kant wortelen en wortelopdruk  
veroorzaken.

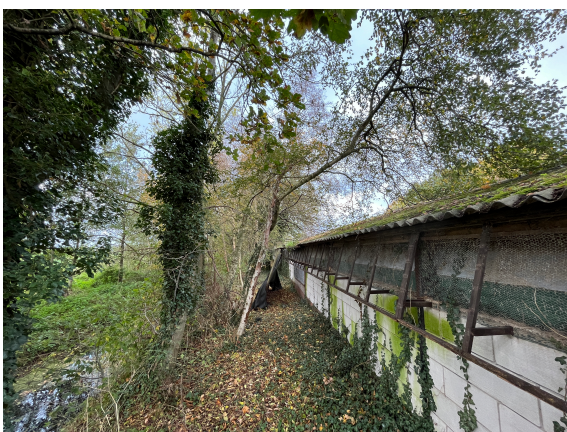
Figuur 4: bomen langs bestaande sloot

Het slopen van de oude bebouwing kan van invloed zijn op het behoud van de bomen langs de bestaande westelijke schuur. Een groot deel van de bomen achter deze schuur, heeft takken tot op het dak of tot vlak boven het dak gevormd. Dit is te zien in figuur 4. Door vallend puin en bewegingen van materieel is het risico op het beschadigen van de kronen en/of de stammen van de bomen groot. Wanneer schade bij de bomen optreedt, zal de conditie en toekomstverwachting van de bomen waarschijnlijk negatief bijgesteld moeten worden.

Naast het risico van het beschadigen van de kronen en stammen, is het risico op het beschadigen van het wortelstelsel ook reëel. Doordat de bomen in een smalle strook tussen de sloot en de schuur staan, is de gehele strook doorworteld. Wanneer de fundering van de schuur verwijderd wordt, is de kans op wortelschade dan ook groot. Voor de bomen die binnen 1 tot 2,5 meter van de schuur staan, is de kans reëel dat deze windworpgevoelig worden wanneer de fundering van de schuur gesloopt wordt. De afstand waarop dit risico reëel is, is afhankelijk van de stamdiameter van de boom. Het verwijderen van de fundering is dan potentieel van zeer belemmerende invloed op het behoud van de bomen die in de betreffende groenstrook staan.

Het slopen van de oude schuren kan van negatieve invloed zijn op het behoud van de bomenrij langs de bestaande sloot. Het betreft hier de bomen met boomnummers **80 t/m 136**. Om schade aan de bomen te voorkomen dienen takken die tot dicht bij de bebouwing groeien preventief gesnoeid te worden. Voordat de oude silo die tussen de bomen in staat, weggehaald wordt, dienen de bomen die takken tot kleine afstand van de silo gevormd hebben gesnoeid te worden.

Verder dienen boom beschermende maatregelen uitgevoerd te worden, bij voorkeur op een duurzame manier. Ook dient de bebouwing rondom deze bomen gesloopt te worden op een manier dat materieel niet binnen 2 meter van de kroonprojectie hoeft te werken/te bewegen en dat vallend puin “binnen” de oude bebouwing valt. Zo wordt het risico op schade aan de bomen sterk verminderd.

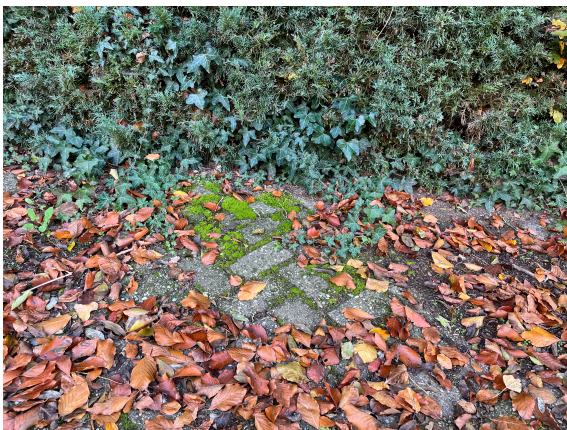
Figuur 5: wortelopdruk rijweg

Het opbreken van de huidige verhardingen in het projectgebied is van invloed op boom **67** t/m **74**. Rondom deze beuken zijn in de huidige situatie verhardingen aanwezig. Rondom veel bomen is wortelopdruk in de verhardingen geconstateerd. Zo ook in de rijweg langs de tennisbaan aan de Eendrachtstraat. Bij het opbreken van de verhardingen rondom de eerder benoemde bomen, is het risico op wortelschade- en verlies dan ook groot. Deze werkzaamheden kunnen van (zeer) belemmerende invloed zijn op het behoud van de bomen.

Zoals in het vorige hoofdstuk beschreven, wortel sommige bomen tot ver onder de bestrating. Boom **67** t/m **74** wortelen onder de bestaande rijweg aan de noordzijde door. Bij het opbreken van de verhardingen kan dus (grootschalige) wortelschade/-verlies optreden. Om dit te voorkomen dienen de verhardingen binnen de kroonprojecties zeer voorzichtig/handmatig verwijderd te worden. Na het verwijderen van de verhardingen, dienen de kroonprojecties van de bomen afgezet te worden d.m.v. bouwhekken, zodat er geen rijbewegingen van materieel plaats kunnen vinden en er geen materiaal opgeslagen kan worden. Nieuwe wegen om de tiny houses te bereiken, dienen buiten de kroonprojectie van de bomen aangebracht te worden. De huidige onderbegroeiing dient behouden te blijven. Wanneer dit verwijderd wordt, is het risico groot dat de beuken zonnebrand oplopen. Hierdoor zal de toekomstverwachting sterk negatief beïnvloed worden.

Voor het behouden van de beukenlaan aan de zuidkant van het projectgebied (boom **67 t/m 74**) dient, zoals eerder beschreven, de huidige verharding zeer voorzichtig verwijderd te worden. Dit vanwege de wortelopdruk die hier geconstateerd is. Daarna dient de vrijgekomen grond in ieder geval binnen de kroonprojectie als groenstrook ingericht te worden. Dit zodat er bij werkzaamheden geen wortelschade of bodemverdichting optreedt. Er mogen geen Tiny Houses binnen de kroonprojectie gesitueerd worden.

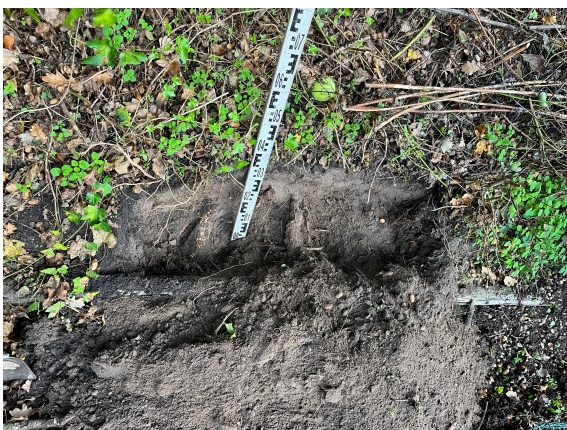
Het opbreken van de huidige verhardingen op de tennisbaan in het projectgebied is van invloed op boom **75** t/m **77**. Aan de zuidzijde van deze bomen is in de huidige situatie verharding aanwezig. De verharding bestaat hier uit gravel van de tennisbaan. Uit de proefsleuf langs de tennisbaan blijkt dat deze bomen intensief wortelen richting en dus onder de verharding (tennisbaan). Deze bomen wortelen dus onder de

Figuur 6: intensieve beworteling langs tennisbaan bij boom 75 binnen de kroonprojectie

tennisbaan door. Bij het opbreken van de tennisbaan is het risico op wortelschade- en wortelverlies dan ook groot. Deze werkzaamheden kunnen van (zeer) belemmerende invloed zijn op het behoud van de bomen.

Bij het opbreken van de verharde tennisbaan kan (grootschalige) wortelschade/-verlies optreden bij boom **75**. Deze boom staat samen met boom **76** en **77** bovenop een talud. De boom wortelt met enkele dikke wortels met een doorsnede van 7cm op de rand van de tennisbaan. Tijdens graafwerkzaamheden voor het plaatsen van riolering etc. voor de tiny houses, dient een afstand van minimaal 5 meter vanuit het hart van de stamvoet aangehouden te worden bij alle 3 de bomen uit Prio 1, net als bij de bomen uit Prio 2. Wanneer graafwerkzaamheden binnen 5 meter van de bomen plaatsvinden, is de kans op een hoog percentage wortelverlies en instabiliteit reëel, wat zich in sterke negatieve effecten op de conditie en toekomstverwachting van de bomen kan uiten.
