## Memo planherziening inbreiding van een woning

### Oude Appelseweg naast 2B in Voorthuizen

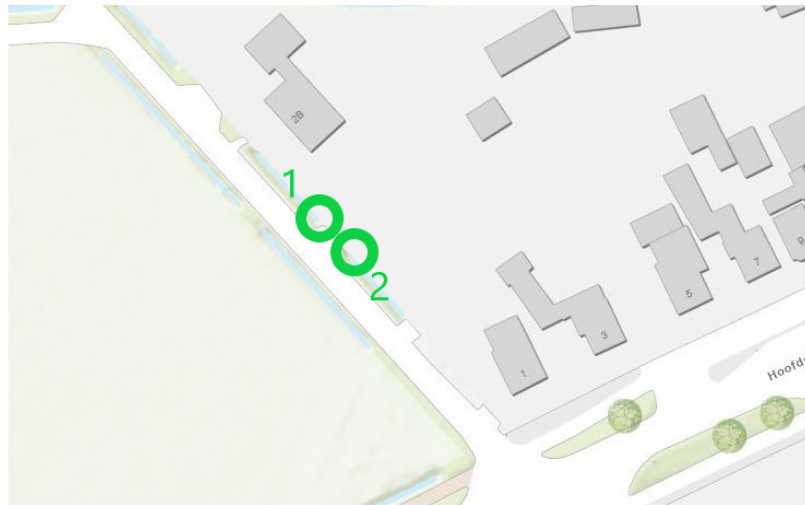
Het onderzoeksgebied betreft het perceel Oude Appelseweg 2B in Voorthuizen. Op figuur 1 staat een overzichtsfoto, met daarop de bomen inclusief de gehanteerde nummering.

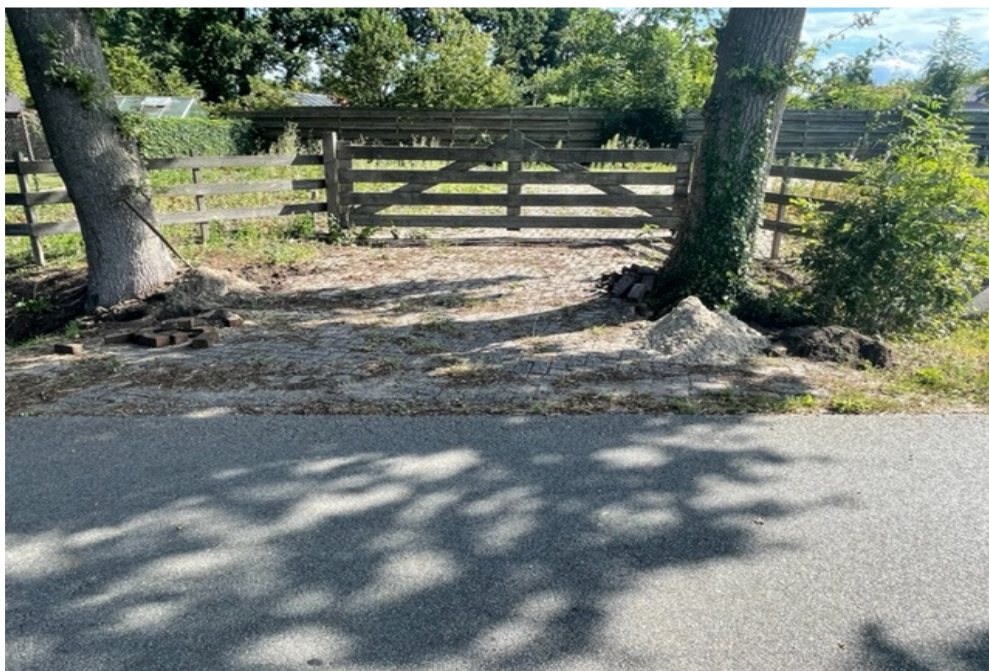
De 2 genoemde bomen staan beide op een hoek van de in-uitrit van het perceel. De bomen hebben hun huidige standplaats in de volle grond, aan de rand van de sloot. Op foto 1 is de situatie te zien.

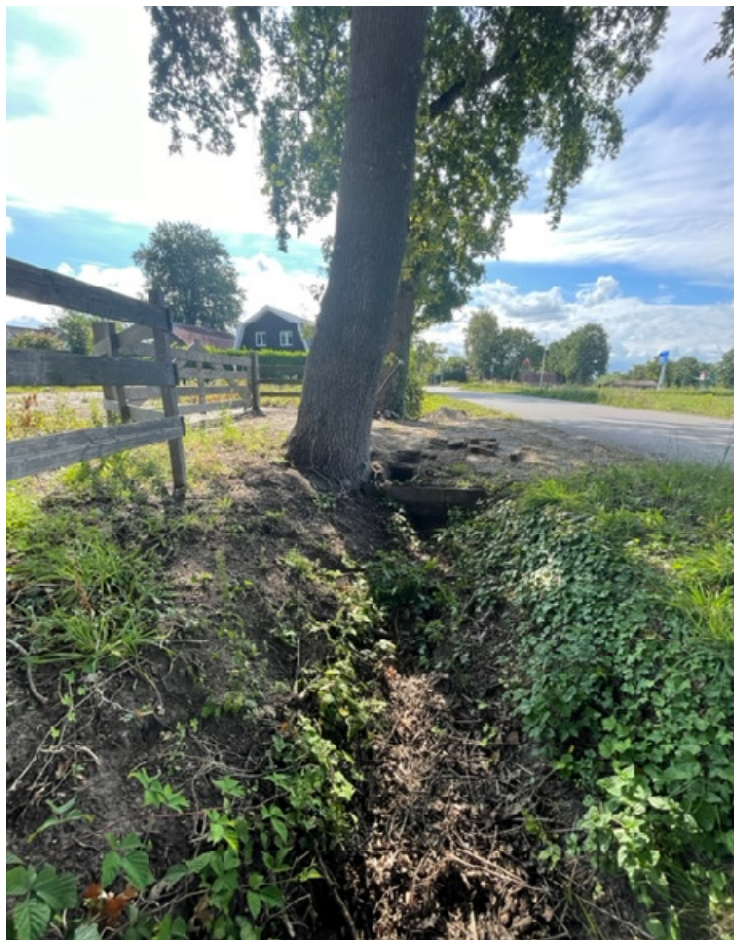
Foto 2 bomen op de rand van de sloot, direct naast de huidige in- uitrit.

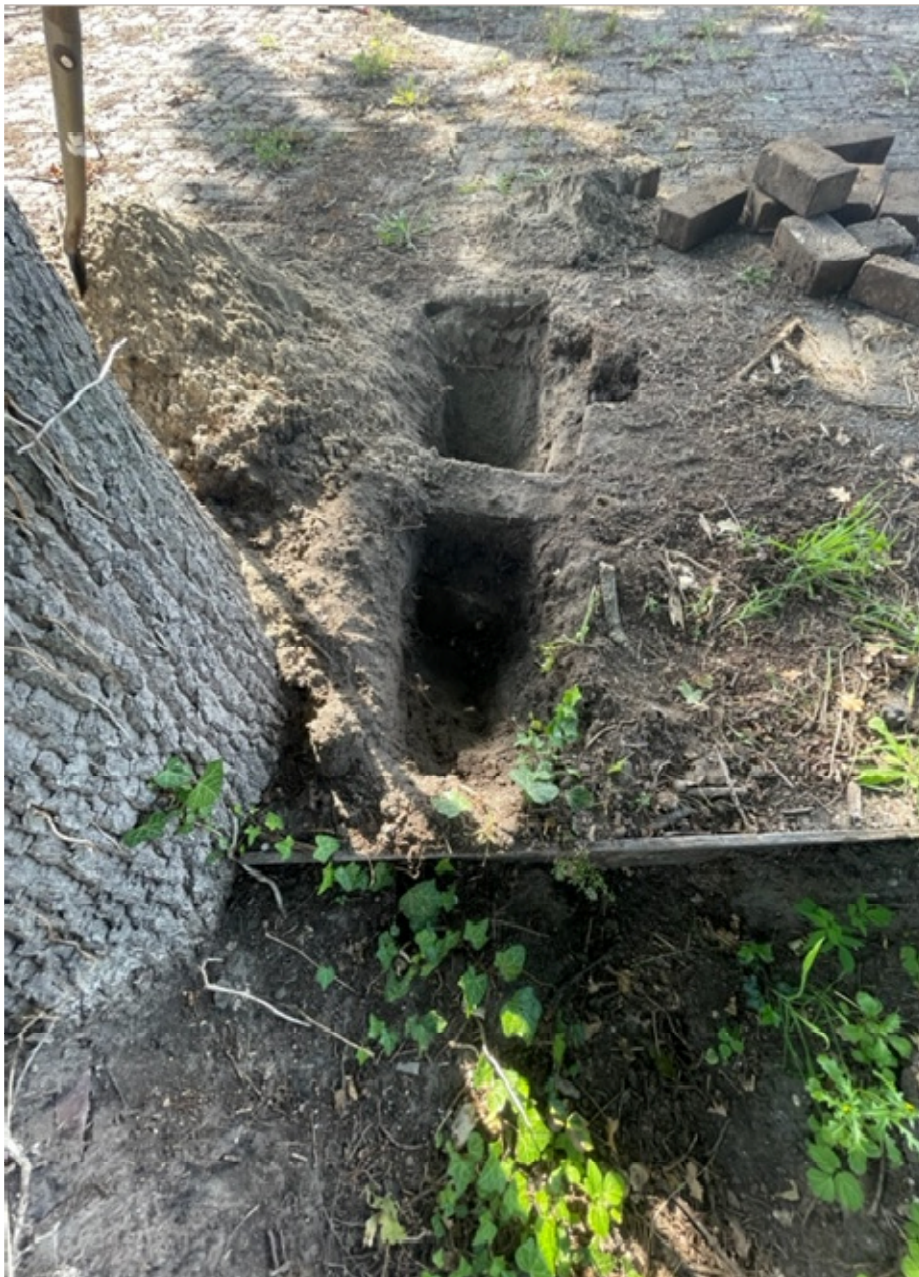
Op basis van de (voorgenomen) werkzaamheden is bij de bomen onderzoek gedaan naar de bodem en beworteling. Dit om vast te stellen of en in welke mate de voorgenomen werkzaamheden van invloed zijn op de bomen. Bij beide bomen is er een proefsleuf gemaakt. De bomen gaan recht de grond in. Dit is geen normale groeiwijze. Bij normale groeiomstandigheden hebben bomen een duidelijke brede wortelaanzet. Hieruit blijkt dat de bestaande sloot voorheen doorliep en in het verleden is gedempt, om zo de in- uitrit aan te leggen.

Foto 3: Proefsleuf direct naast de stamvoet van boomnummer 1, tot circa 40 cm diepte onder het maaiveld, bodem van de aanwezige sloot. Beide proefsleuven geeft een vergelijkbaar beeld. De bodem bestaat uit humus-loos ophoogzand. Er zijn geen boomwortels aangetroffen.

Het opnieuw doortrekken van de bestaande sloot zal de situatie ondergronds voor de bomen niet doen veranderen. Het wortelonderzoek toont aan dat er geen wortels tot ca. 40 cm onder het maaiveld zijn aangetroffen. Het amputeren van de dikkere beworteling, de stabiliteitswortels, zal niet noodzakelijk zijn.

Het veldonderzoek toont aan dat er in het verleden een ophoging rondom de bomen heeft plaatsgevonden. De bestaande sloot is gedempt met ophoogzand om zo de in-uitrit aan te leggen. Tijdens het onderzoek zijn er geen boomwortels aangetroffen. De wortelaanzet begint hierdoor op ca. 40 cm onder het huidige maaiveld.
