Asbestinventarisatie

Locatie: Eindweg 5 te Kootwijkerbroek

| PROJECTOMSCHRIJVING: | meerdere schuren |

| PROJECTNUMMER: | P230014-01 |

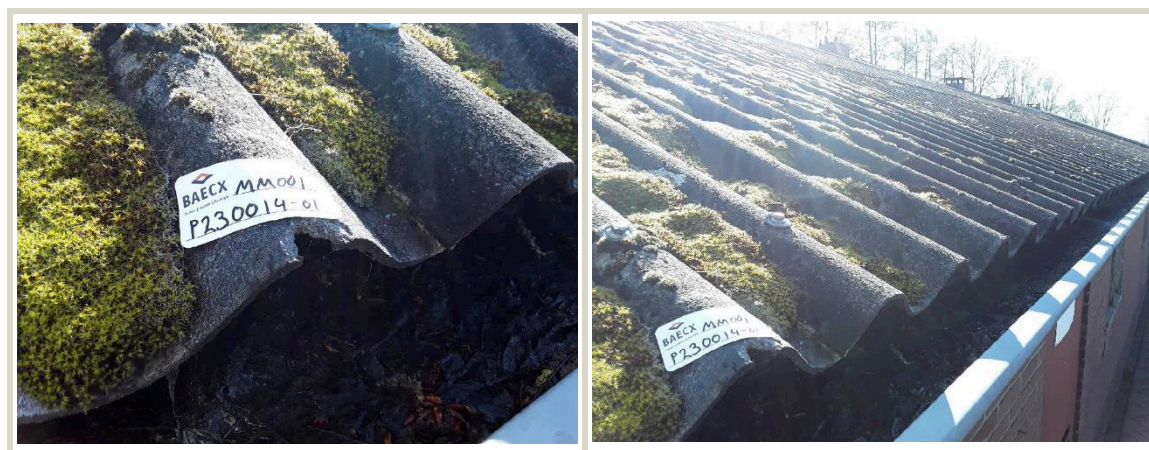
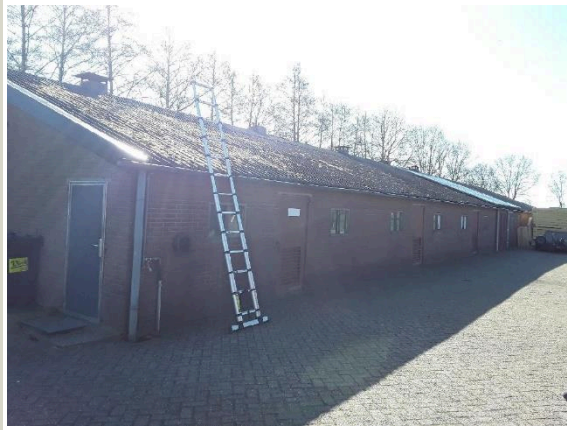
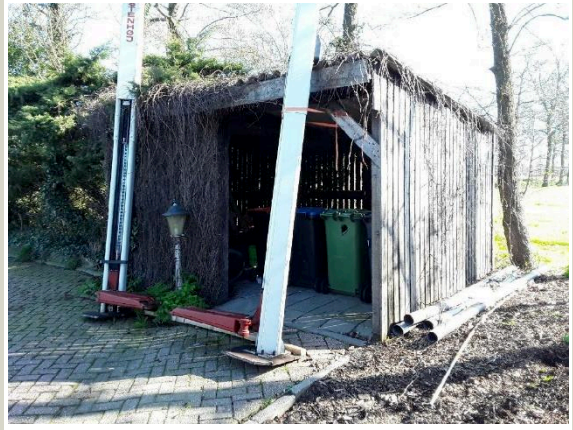
## Bron-1

| Plaats van voorkomen | Daken schuren |
| Materiaal | Golfplaat inclusief hulpstukken |
| Percentage en type asbest | MM001: Chrysotiel 10-15 % |
| Hoeveelheid | Schuur-1: 969 m <sup>2</sup><br>Schuur-2: 19 m <sup>2</sup> |
| Mate van beschadiging | Ernstig |
| Mate van verwerking | Ernstig |
| Risicoklasse verwijdering | 2 |

| Verwijderingsmethode | Demontage (als geheel verwijderen) |
| Opmerkingen | De zonnepanelen en bijbehorende montage op het dak kunnen normaal verwijderd worden, mits er geen bewerking aan het asbesthoudende dak plaatsvindt. Dit geldt echter niet voor de stokschroeven waar de zonnepanelen en de montage op bevestigd zijn. Deze dienen tijdens de asbestsanering onder asbestcondities verwijderd te worden. |

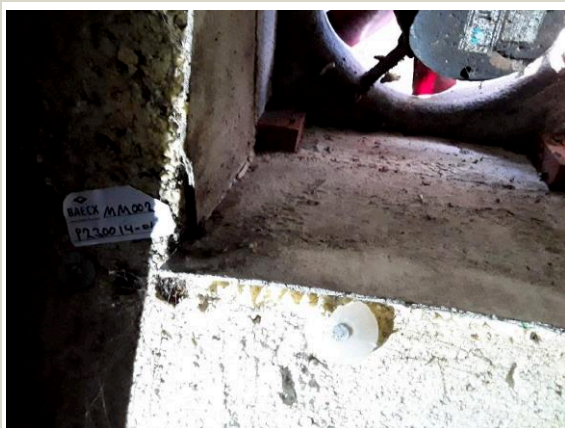
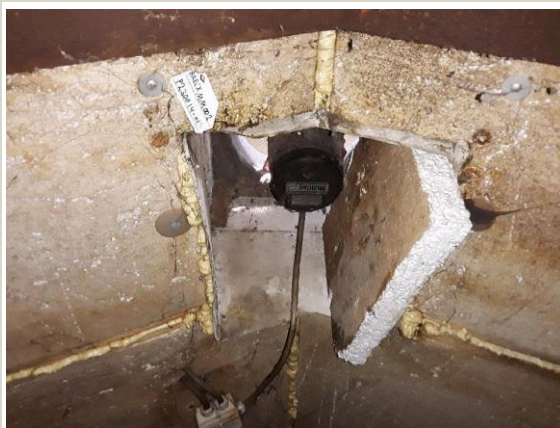
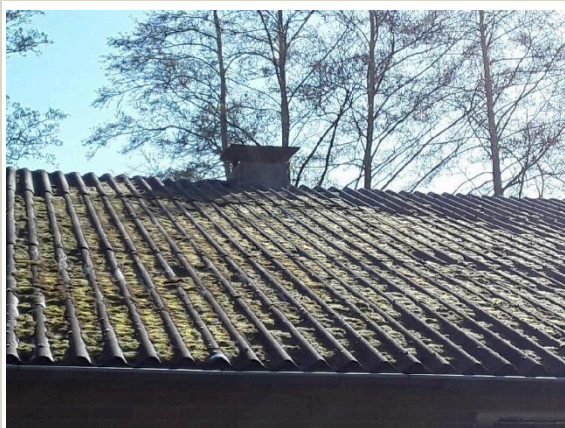
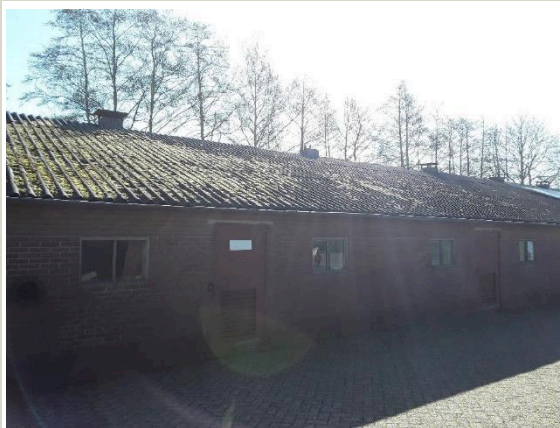
## Bron-2

| Plaats van voorkomen | Op dak |
| Materiaal | Vlakke plaat |
| Percentage en type asbest | MM002: Chryostiel 2-5 % |
| Hoeveelheid | 5 stuk(s) |
| Mate van beschadiging | Ernstig |
| Mate van verwerking | Licht |
| Risicoklasse verwijdering | 2 |

| Verwijderingsmethode | Overig (als geheel verwijderen niet mogelijk is) |
| Opmerkingen | Deze geprefabriceerde kokers bij voorkeur als geheel verwijderen in combinatie met het dak. |

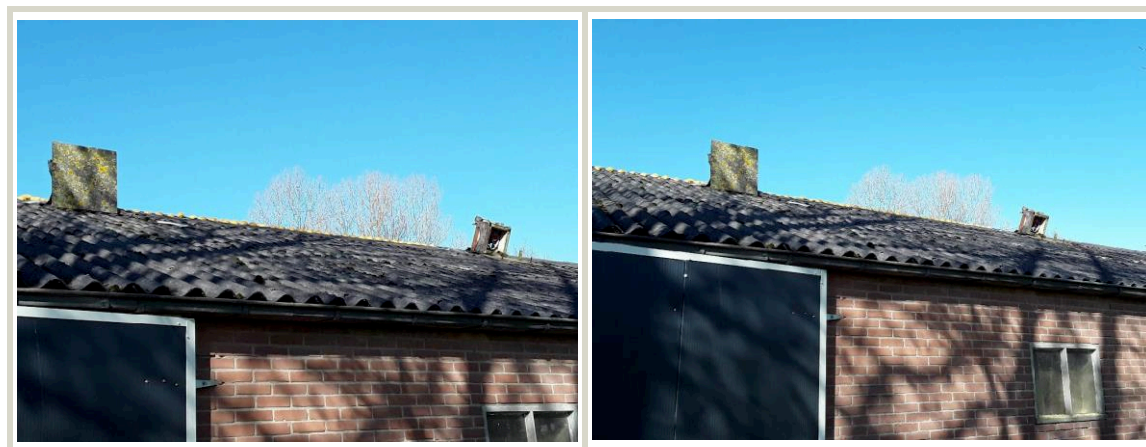
### Bron-3

| Plaats van voorkomen | Los op dak |
| Materiaal | Vlakke plaat |
| Percentage en type asbest | Refererend aan MM002: Chryostiel 2-5 % |
| Hoeveelheid | 2 stuks(s) |
| Mate van beschadiging | Ernstig |
| Mate van verwerking | Licht |
| Risicoklasse verwijdering | 2 |

| Verwijderingsmethode | Los materiaal direct verpakken |
