# *Bomen Effect Analyse*

→ Bloemendal 2B,  
Barneveld

| Projectnummer | PFBV 23 182 SW |
| Datum | 15 april 2024 |

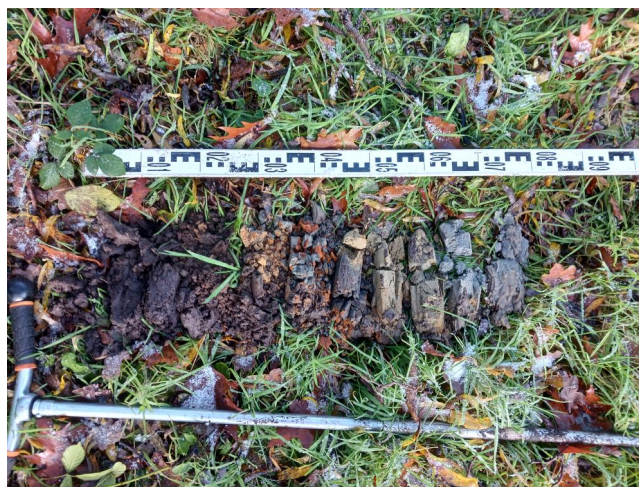
3.2.1 - Figuur 4: Bodemprofiel boom 107

| Diepte onder maaiveld | Bodem |
|---|---|
| Vanaf 30 cm onder maaiveld zijn roestvlekken zichtbaar, dit duidt op een fluctuerende grondwaterstand. Op een diepte van 70 cm is grondwater aangetroffen. | |

De Gleyverschijnselen, te herkennen aan roestvlekken in het profiel, die zijn aangetroffen vanaf een diepte van 30 cm onder maaiveld duiden op een (schijn)grondwaterstand. De bomen binnen het projectgebied hebben slechts de bovenste 30 cm tot de beschikking voor onbelemmerde wortelgroei. Naar verwachting zullen de bomen een ondiep en breed uitlopend wortelpakket vormen.

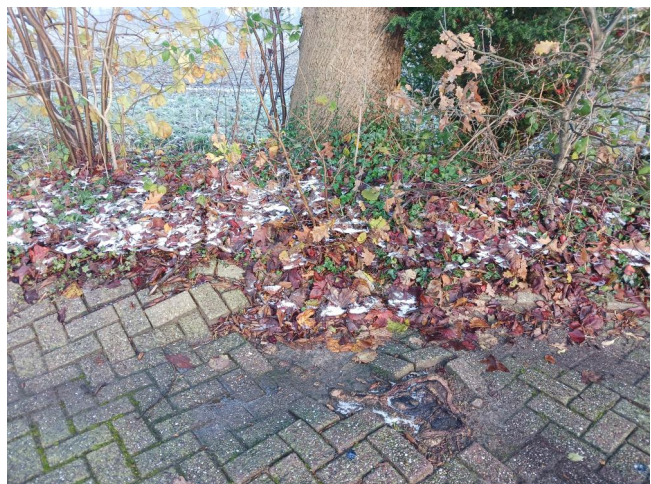
#### 3.5.1 - Figuur 6: Bestratingsopdruk boom 59

De oprit naar de Bloemendaallaan 77 is beklinderd. In het toekomstige plan wordt deze verharding opgebroken. Dit zal op kleine afstand van boom **49 t/m 59** gebeuren. In figuur 6 is de bestratingsopdruk rond boom **59** zichtbaar.

De boom heeft intensieve, oppervlakkige beworteling gevormd tot op maaiveld. Afgaande op het bodemprofiel en de oppervlakkige beworteling zal wortelverlies bij deze boom zeer groot zijn. Het machinaal verwijderen van de bestaande verharding is van zeer

belemmerende invloed op het duurzame behoud van boom **59**.

- De bestrating dient voorzichtig/handmatig opgebroken te worden om wortelschade te voorkomen binnen de gehele kroonprojectie van de te behouden bomen.

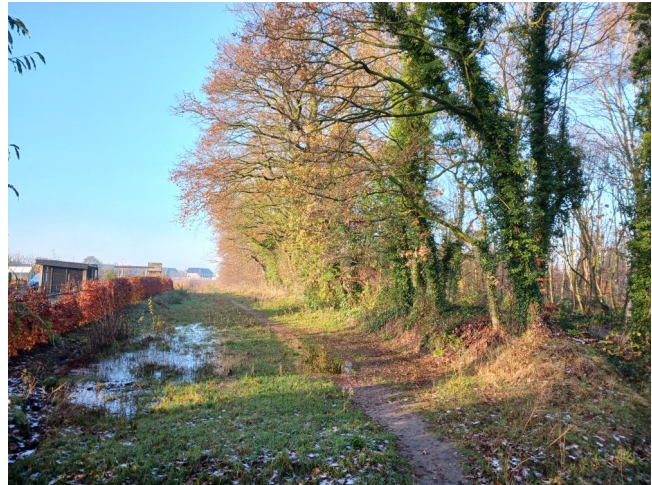
Figuur 7: Bosstrook (boom **151 - 153 t/m 175 - 227 t/m 241 - 243 t/m 252**)

Op korte afstand van boom **3 - 263 t/m 267** en de bosstrook (figuur 7) aan de noordzijde van het gebied (boom **151 - 153 t/m 175 - 227 t/m 241 - 243 t/m 252**) wordt een voetpad, bestaande uit elementverharding, gerealiseerd.

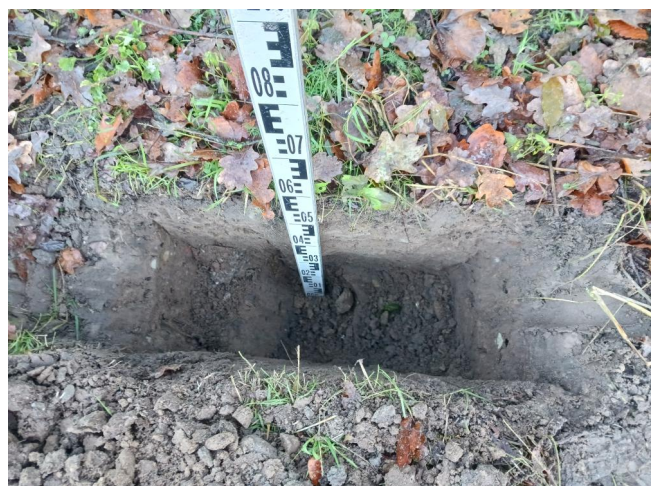
3.5.2 - Figuur 8: Proefsleuf boom 248

In figuur 8 is de proefsleuf, gegraven bij boom **248**, zichtbaar. De proefsleuf is op 6 meter uit de stam van de boom gegraven. In de proefsleuf is tot op een diepte van 60 cm geen beworteling aangetroffen. De bomen in de bosstrook wortelen voornamelijk in de verhoogde bosstrook zelf. Wanneer de graafwerkzaamheden voor een cunet voor een voetpad binnen de verhoogde bosstrook plaatsvinden, leidt dit tot hoge percentages wortelverlies. Echter wordt volgens het ontwerpdocument het voetpad grotendeels buiten de verhoogde bosstrook aangelegd. De graafwerkzaamheden zijn van beperkt belemmerende invloed op het duurzame behoud van bomen in de bosstrook (figuur 7).

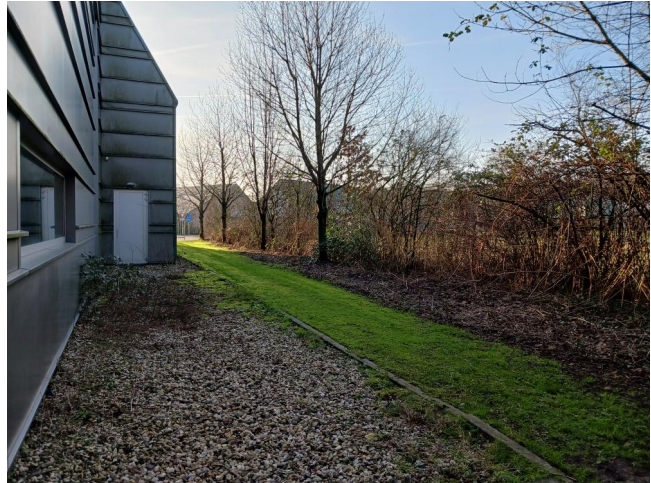
3.5.3 - Figuur 9: Huidige situatie boom 263 t/m 267

Op 1,5 meter vanaf de stam van boom **263** t/m **267** vinden graafwerkzaamheden plaats voor de fundering van het voetpad. De graafwerkzaamheden leiden tot een verwacht percentage wortelverlies van 15-20%. De bomen hebben een redelijk tot goede conditie en toekomstverwachting en verdragen deze percentages wortelverlies. De werkzaamheden zijn van beperkt belemmerende invloed op het behoud van boom **263** t/m **267**.

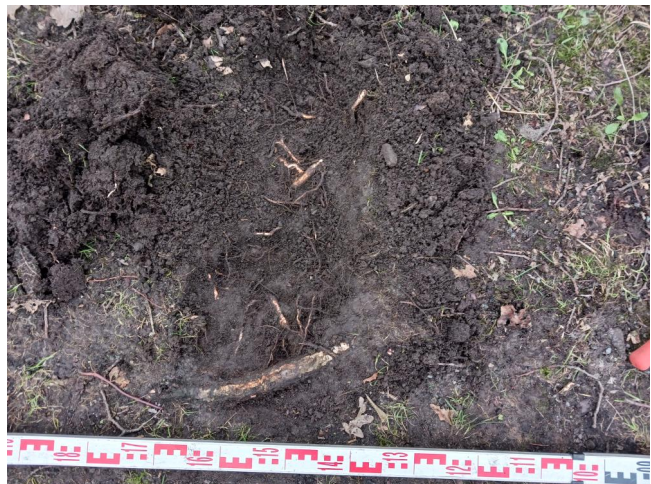
3.5.4 - Figuur 10: Proefsleuf boom 10

Daarnaast worden tussen boom **9-10** en **32-33** voetpaden aangelegd. In figuur 9 is de proefsleuf, gegraven op 1,5 meter afstand vanaf de stam van boom **10**, zichtbaar. In de proefsleuf is één zeer oppervlakkige wortel zichtbaar. De wortel komt boven het maaiveld uit en heeft een diameter van 5 cm. Verder heeft de boom een oppervlakkig, intensief fijn wortelgestel gevormd. Het was niet mogelijk dieper te graven zonder het intensieve wortelpakket te beschadigen. De voetpaden komen op 1 tot 1,5 meter vanaf de stam van bovengenoemde bomen te liggen.

Graafwerkzaamheden voor een cunet voor het voetpad leiden tot een verwacht percentage wortelverlies van maximaal 40%. Dit is een percentage dat een boom niet kan verdragen. Wanneer de werkzaamheden worden uitgevoerd volgens het aangeleverde ontwerpdocument, zijn boom

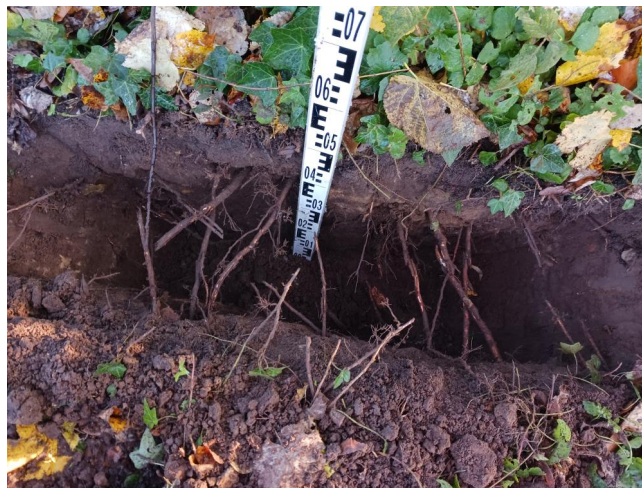
3.5.5 - Figuur 11: Proefsleuf boom 64

Op korte afstand van boom **64** en **68** worden parkeervakken gerealiseerd. In figuur 11 is de proefsleuf, gegraven bij boom **64**, weergegeven. De proefsleuf is op 2 meter uit de stam van de boom gegraven. Volgens het ontwerpdocument worden de parkeervakken op 1,5 tot 2 meter uit de stam van de bomen aangelegd. Tussen het parkeervak en de bomen wordt nog een haag aangeplant. In de proefsleuf is intensieve beworteling aanwezig. Op 50 cm diepte is een dikke wortel aangetroffen met een diameter van 5 cm. Graafwerkzaamheden voor het cunet leiden tot een verwacht percentage wortelverlies van 35% bij boom **64** en 20% bij boom **68**. De graafwerkzaamheden zijn van (zeer) belemmerende invloed op het duurzame behoud van de bomen.

De opdrachtgever is voornemens de toekomstige parkeerplaats verhoogd aan te leggen, bijvoorbeeld met behulp van een krattenconstructie. Op deze manier wordt een laag beluchting van 60-70 cm gecreëerd. Daarvoor dient het maaiveld in de nabijheid van boom **63 - 64 - 68 - 71 t/m 97** opgehoogd te worden. Wanneer de grond te veel wordt opgehoogd in de nabijheid van bomen is de kans groot dat de zuurstofhuishouding wordt verstoord. De werkzaamheden zijn van zeer belemmerende invloed op het duurzame behoud van deze bomen.

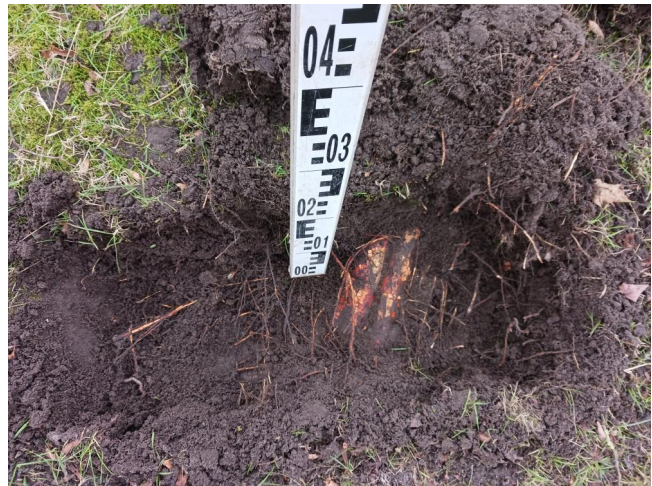
3.5.7 - Figuur 13: Proefsleuf boom 254

Volgens het ontwerpdocument wordt op de plek van boom **255** een rijweg aangelegd. Op de plaats van boom **256** komt een voetpad te liggen. Beide bomen zijn niet te behouden. Op 1,5 meter afstand vanaf de stam van boom **254** wordt de groenstrook opnieuw vormgegeven. In figuur 13 is de proefsleuf, gegraven op 1,5 meter afstand van de stam van boom **254**, weergegeven. In de huidige situatie wordt de groenstrook omsloten door middel van een opsluitband. In de proefsleuf is zichtbaar dat de boom zeer oppervlakkig, een intensief wortelgestel heeft gevormd.

Op 10 cm onder maaiveld is een dikke wortel met een diameter van 10 cm aangetroffen. Het machinaal verwijderen van de opsluitbanden is van zeer belemmerende invloed op het duurzame behoud van boom **254**. Een percentage wortelverlies van 30% wordt verwacht. Dit is een percentage dat een linde met een goede conditie nog net kan verdragen. Wel komt de stabiliteit van de boom in het geding wanneer dikke wortels te dicht bij de boom afgezet worden. De boom kan instabiel worden. De (graaf)werkzaamheden voor het versmallen van de groenstrook zijn van zeer belemmerende invloed op het duurzame behoud van boom **254**.
