**Rapportage asbestinventarisatie  
conform certificatieschema asbestinventarisatie en asbestverwijdering**

**Projectnummer: AS23044**

**Twee schuren aan de Damweg 80 te Zwartebroek**

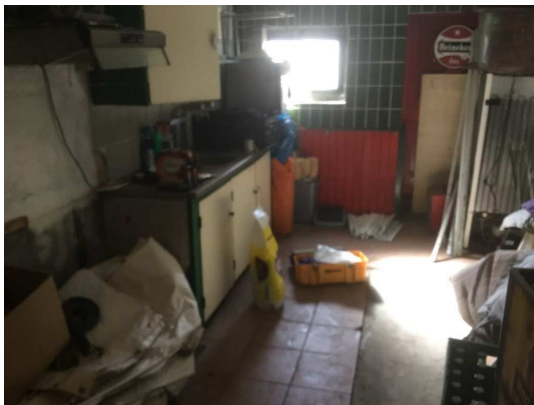
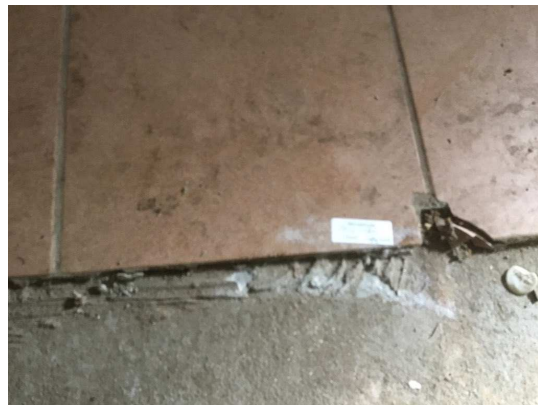
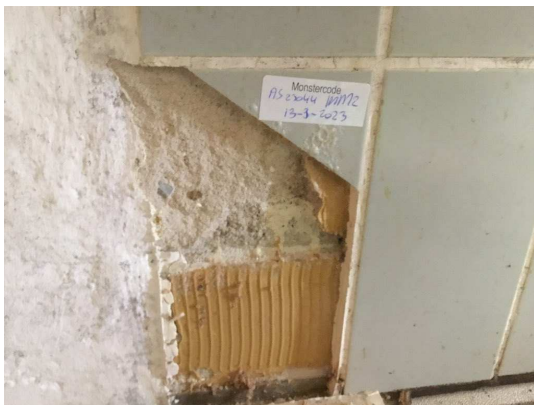
**Toepassing 1: Tegellijm (wand- en vloertegels)**

| <b>Opmerkingen</b> | Betreft tegellijm achter de wand- en vloertegels in een ruimte in gebouw A. De wandtegels in het kantoor in gebouw A zijn van recente datum en niet asbesthoudend. Van materialen waarin het asbest niet homogeen aanwezig is, zoals dit aangetroffen materiaal, dienen conform de norm meerdere materiaalmonsters op verschillende toepassingslocaties te worden genomen. Naar aanleiding hiervan zijn op twee verschillende locaties een materiaalmonster genomen. Na analyse blijken beide monsters (MM1/MM2) asbestvrij te zijn. |

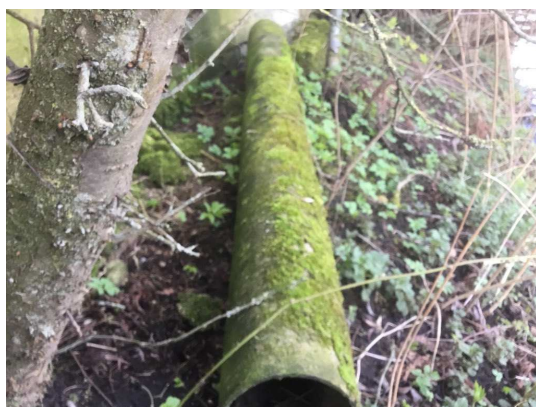
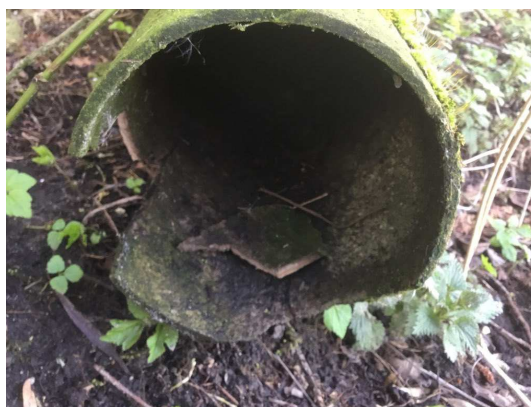
| Toepassing 2: AC buis (los) | | | |

| Nummer | Omschrijving | Ruimte | Risico-klasse | Afmeting | Aanbeveling |
|---|---|---|---|---|---|
| 2 | AC buis (los) | Maaiveld | 1 buitensanering | 2 m <sup>1</sup> | - |

| Toepassing 2: AC buis (los) | | | |
|---|---|---|---|
| Bereikbaarheid | slecht | Risicoklasse | 1 buitensanering |

| Opmerkingen | Betreft een AC buis losliggend op het maaiveld achter gebouw A. |

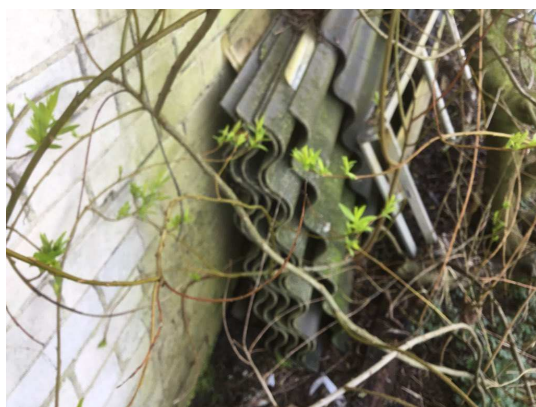
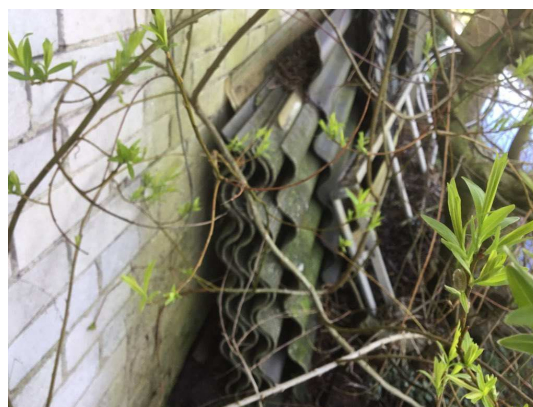
### Toepassing 3: Golfplaat (los)

| <b>Opmerkingen</b> | Betreft een zestal golfplaten losstaand op het maaiveld achter gebouw A. Eén golfplaat is ook voorzien van de codering NT (nieuwe techniek) asbestvrij. |

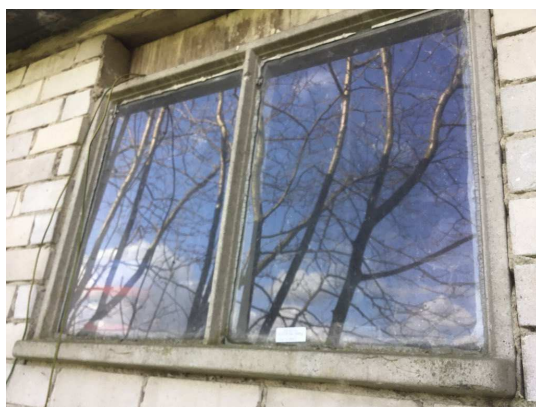
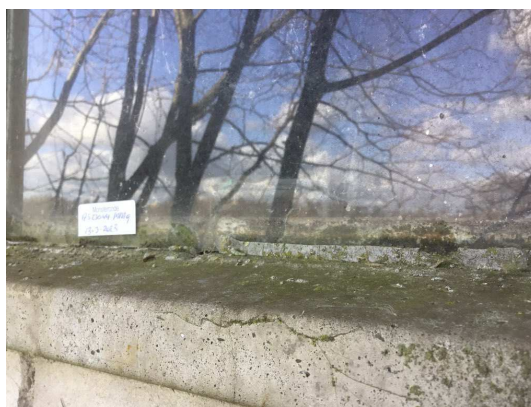
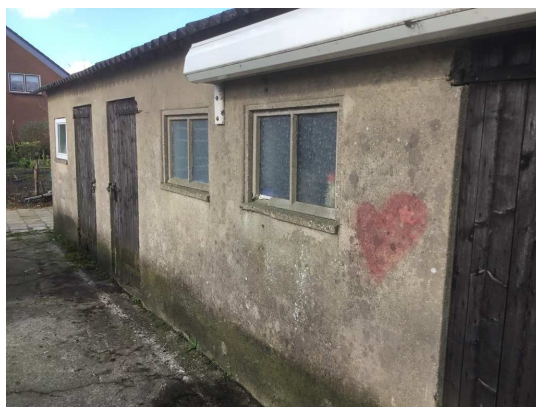
**Toepassing 4: Raamkit (betonramen)**

| Nummer | Omschrijving | Ruimte | Risico-klasse | Afmeting | Aanbeveling |
|---|---|---|---|---|---|
| 4 | Raamkit (betonramen) | Gebouw A | 1 buitensanering | 8 stuks | - |

| <b>Bereikbaarheid</b> | matig | <b>Risicoklasse</b> | 1 buitensanering |

| <b>Opmerkingen</b> | Betreft asbesthoudende kit in de betonramen in de gevels van gebouw A. Van materialen waarin het asbest niet homogeen aanwezig is, zoals dit aangetroffen materiaal, dienen conform de norm meerdere materiaalmonsters op verschillende toepassingslocaties te worden genomen. Na aanleiding hiervan zijn op twee verschillende locaties een materiaalmonster genomen. Na analyse blijken beide monsters (MM8/MM9) asbesthoudend te zijn en op grond hiervan dienen de betonramen onder asbestcondities verwijderd te worden. |

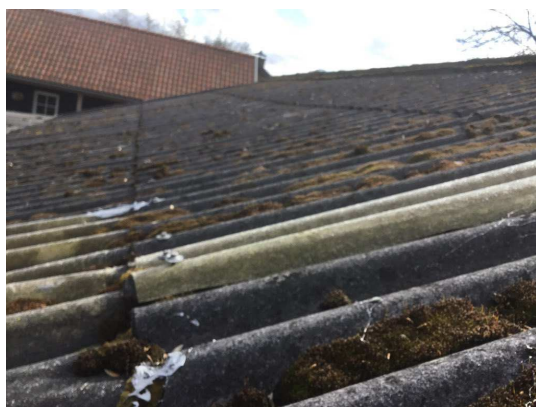
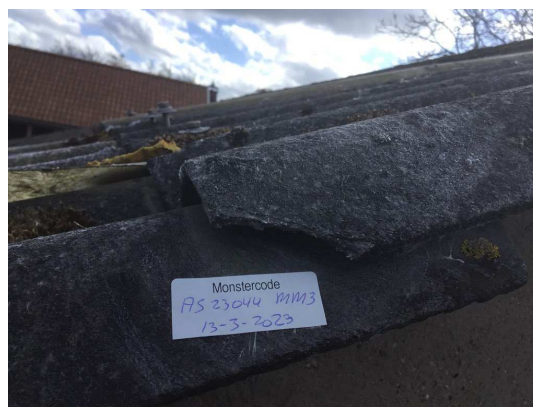
| Toepassing 5: AC golfplaat (dak) | | | |

| Nummer | Omschrijving | Ruimte | Risico-klasse | Afmeting | Aanbeveling |
|---|---|---|---|---|---|
| 5 | AC golfplaat (dak) | Gebouw A | 2A buitensanering | 120 m <sup>2</sup> | - |

| Toepassing 5: AC golfplaat (dak) | | | |
|---|---|---|---|
| Bereikbaarheid | matig | Risicoklasse | 2A buitensanering |

| Opmerkingen | Betreft AC golfplaat als dakbedekking van een gedeelte van het dak van gebouw A. Tevens is de nok voorzien van asbesthoudende nokstukken. Het overige gedeelte van het dak is voorzien van asbestvrije golfplaten (zie bron 6) |

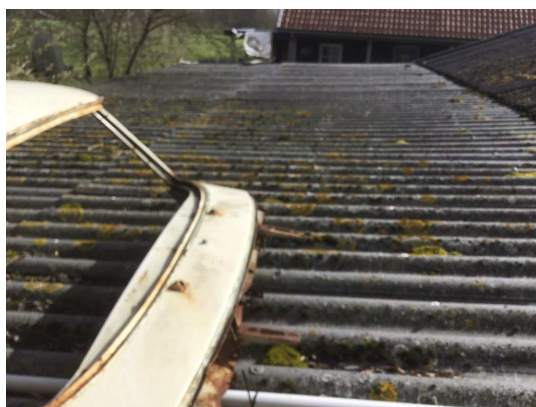
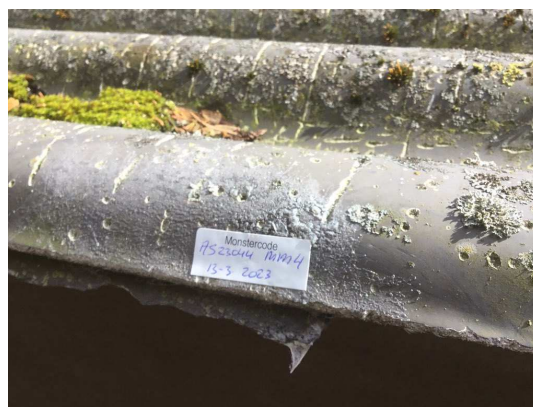
### Toepassing 6: Golfplaat (dak)

| <b>Opmerkingen</b> | Betreft asbestvrije golfplaat op een gedeelte van het dak van gebouw A. Het overige dak gedeelte is voorzien van asbesthoudende golfplaten (zie bron 5) |

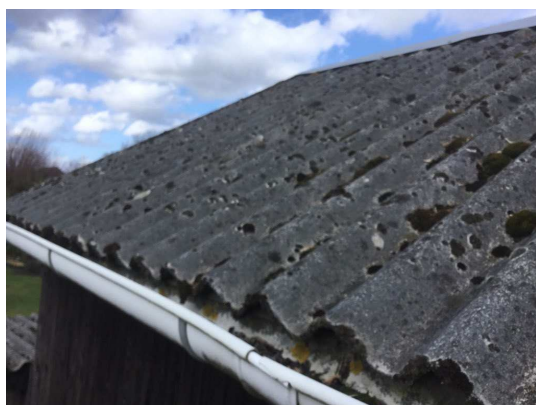
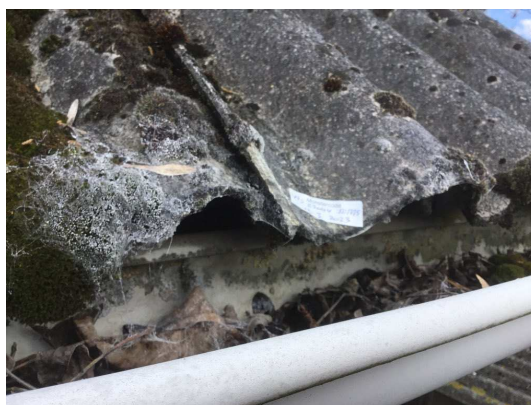
| Toepassing 7: AC golfplaat (dak) | | | |

| Nummer | Omschrijving | Ruimte | Risico-klasse | Afmeting | Aanbeveling |
|---|---|---|---|---|---|
| 7 | AC golfplaat (dak) | Gebouw B | 2A buitensanering | 28 m <sup>2</sup> | - |

| Toepassing 7: AC golfplaat (dak) | | | |
|---|---|---|---|
| Bereikbaarheid | matig | Risicoklasse | 2A buitensanering |

| Opmerkingen | Betreft AC golfplaat als dakbedekking van het dak van gebouw B. |

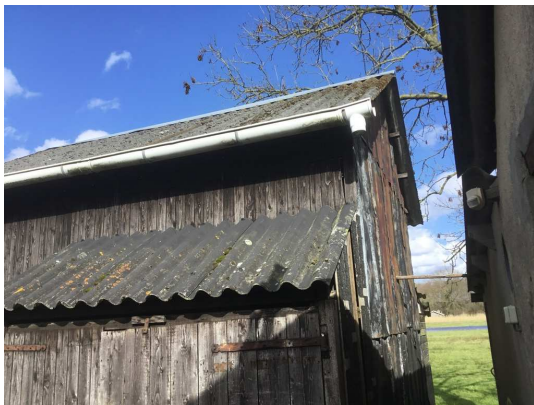
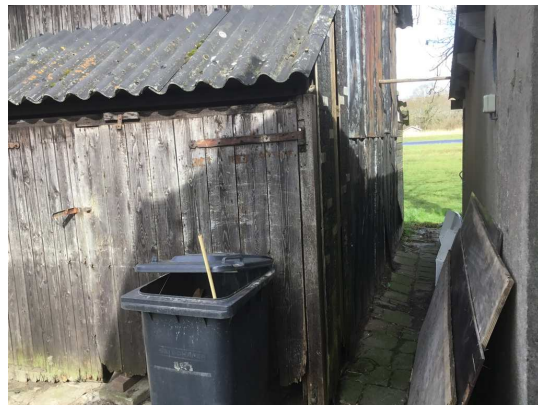
**Toepassing 8: Golfplaat (dak)**

| <b>Opmerkingen</b> | Betreft asbestvrije golfplaat als dakbedekking van het dak van aanbouw/entree van gebouw B. |

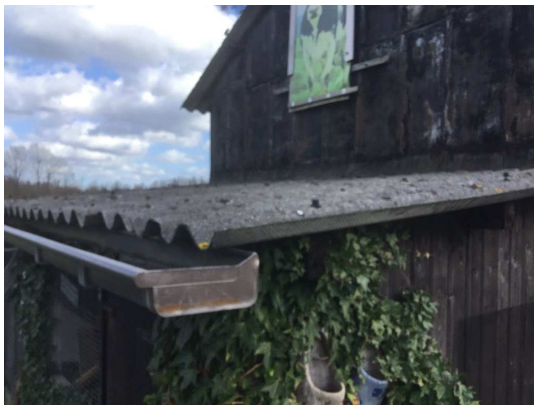
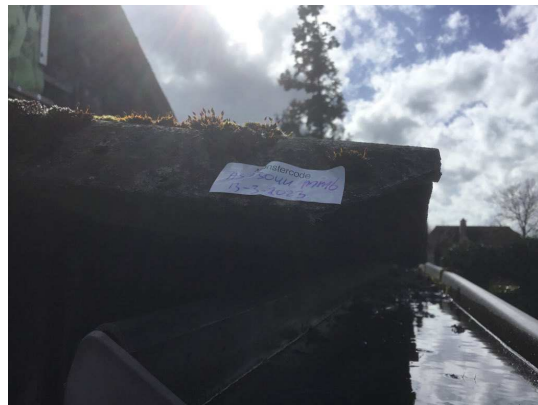
**Toepassing 9: AC golfplaat (dak)**

| Nummer | Omschrijving | Ruimte | Risico-klasse | Afmeting | Aanbeveling |
|---|---|---|---|---|---|
| 9 | AC golfplaat (dak) | Aanbouw gebouw B van de burens | 2A buitensanering | 12 m <sup>2</sup> | - |

| <b>Bereikbaarheid</b> | goed | <b>Risicoklasse</b> | 2A buitensanering |

| <b>Opmerkingen</b> | Betreft asbesthoudende golfplaat als dakbedekking van de aanbouw aan gebouw B. Deze aanbouw is tegen gebouw B aangebouwd, maar is eigendom van de burens en behoort niet tot Damweg 80. Deze is meegenomen in deze asbestinventarisatie omdat dit gedeelte mogelijk ook afgebroken (moet) worden. |
