# *Bomen Effect Analyse*

→ Koperweg 5  
Zwartebroek

| Kenmerk | PFBV.22.WL.005 |
| Datum | 6 januari 2022 |

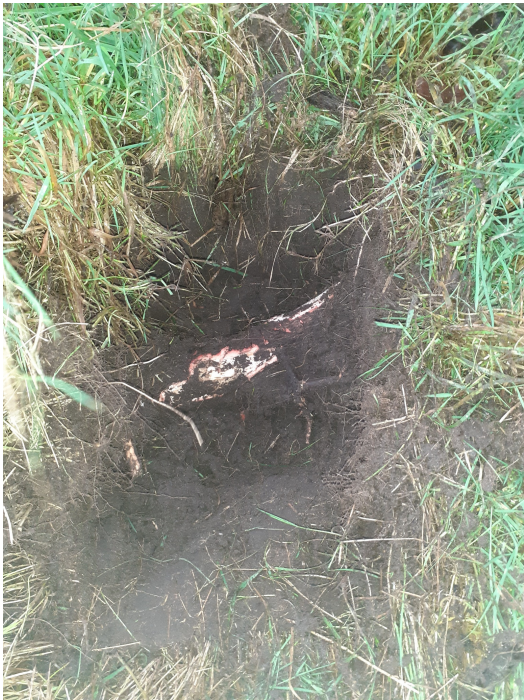
Uit de grondboring blijkt dat de groeiplaats voldoende voedingsstoffen voor de peer bevat. De eerste 40 cm van het profiel bestaat uit humusrijk zand. Daaronder is de bodem humus loos en erg vochtig, waardoor de peer oppervlakkig wortelt.

Foto 1: Oppervlakkige beworteling op rand van kroonprojectie

Mogelijk vindt er na de bouwwerkzaamheden ook een tuinaanleg plaats. Om de peer duurzaam te behouden, dienen er zeker binnen de kroonprojectie geen graafwerkzaamheden plaats te vinden. Wanneer dit wel gebeurt, dient dit altijd onder toezicht van een boomdeskundige (ETW'er) te worden uitgevoerd. Dit om omvangrijke wortelschade te voorkomen. Op deze locatie wortelt de boom erg oppervlakkig en zullen er buiten de kroonprojectie ook nog veel 'dikkere' wortels groeien. Voorzichtigheid bij werkzaamheden is dan ook geboden. Mochten er bij graafwerkzaamheden buiten de kroonprojectie nog dikke wortels aangetroffen worden geldt het volgende:

- Wortels tot 4 cm diameter kunnen, door middel van een recht snijvlak, haaks op de lengterichting afgezet worden wanneer nodig.
- Wortels dikker dan 4 cm diameter dienen wanneer mogelijk behouden te worden.
- Wortels van 8 cm diameter of dikker, dienen behouden te worden.

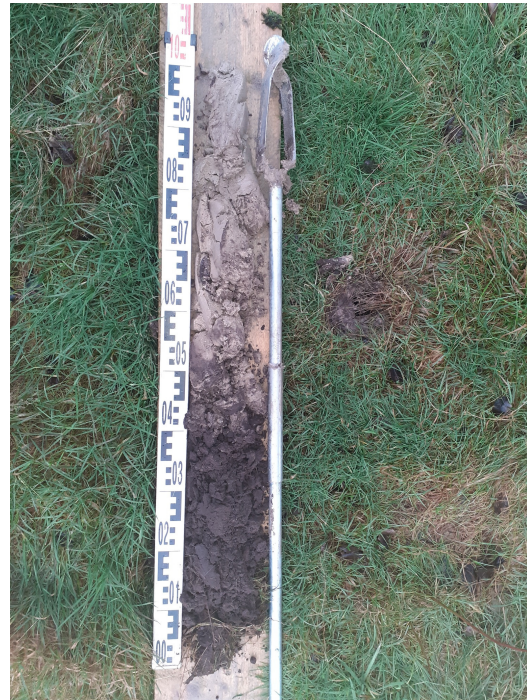
Op een diepte van ongeveer 65 cm -mv. is de grond vochtig tot nat. Vanaf 100 cm onder mv. is grondwater aangetroffen. Het is daarom zeer waarschijnlijk dat de boom gebruik maakt van het grondwater in de vochtvoorziening. De boom staat dan ook in een contactprofiel.

Foto 2: Bodemprofiel

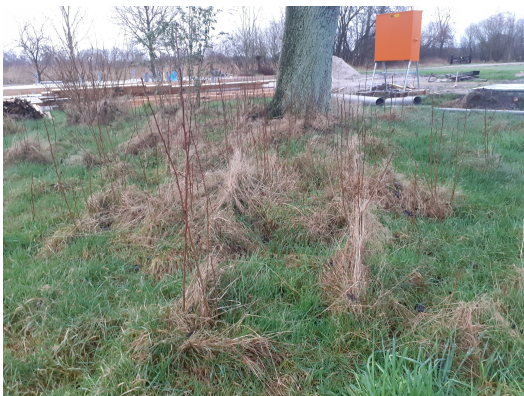
Wel maakt de boom onder de kroonprojectie redelijk veel wortelopslag aan, dit zijn uitlopers welke uit de aanwezige wortels omhoog groeien.

Foto 3: Wortelopslag

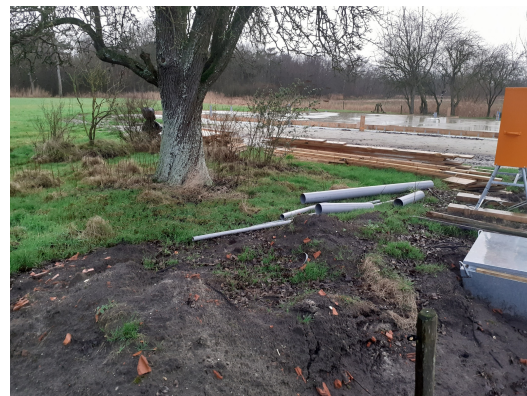
De boom staat op een perceel met ruwgras. Binnen de kroonprojectie zijn wel wat bouwmaterialen geconstateerd. De gevaarzetting rondom de boom is als laag beoordeeld.

Foto 4: Bouw materialen binnen kroonprojectie

Om mogelijke schade een stam kroon of beworteling te voorkomen adviseren wij u om rondom de kroonprojectie bouwhekken te plaatsen. Zo wordt voorkomen dat er opslag plaatsvindt binnen de kroonprojectie, ook het rijden op de wortels wordt hiermee uitgesloten.
