# Bomen effect analyse

## Woudse Erven II, Woudse Erven III en parkzone

**Datum:** 27 februari 2026

**Uitvoering:** Foreest Groen Consult B.V.  
Van Pallandtlaan 10  
6998 AW Laag-Keppel  
T 0314 642221  
E-mail [info@foreestgroenconsult.nl](mailto:info@foreestgroenconsult.nl)  
[Http://www.foreestgroenconsult.com](http://www.foreestgroenconsult.com)

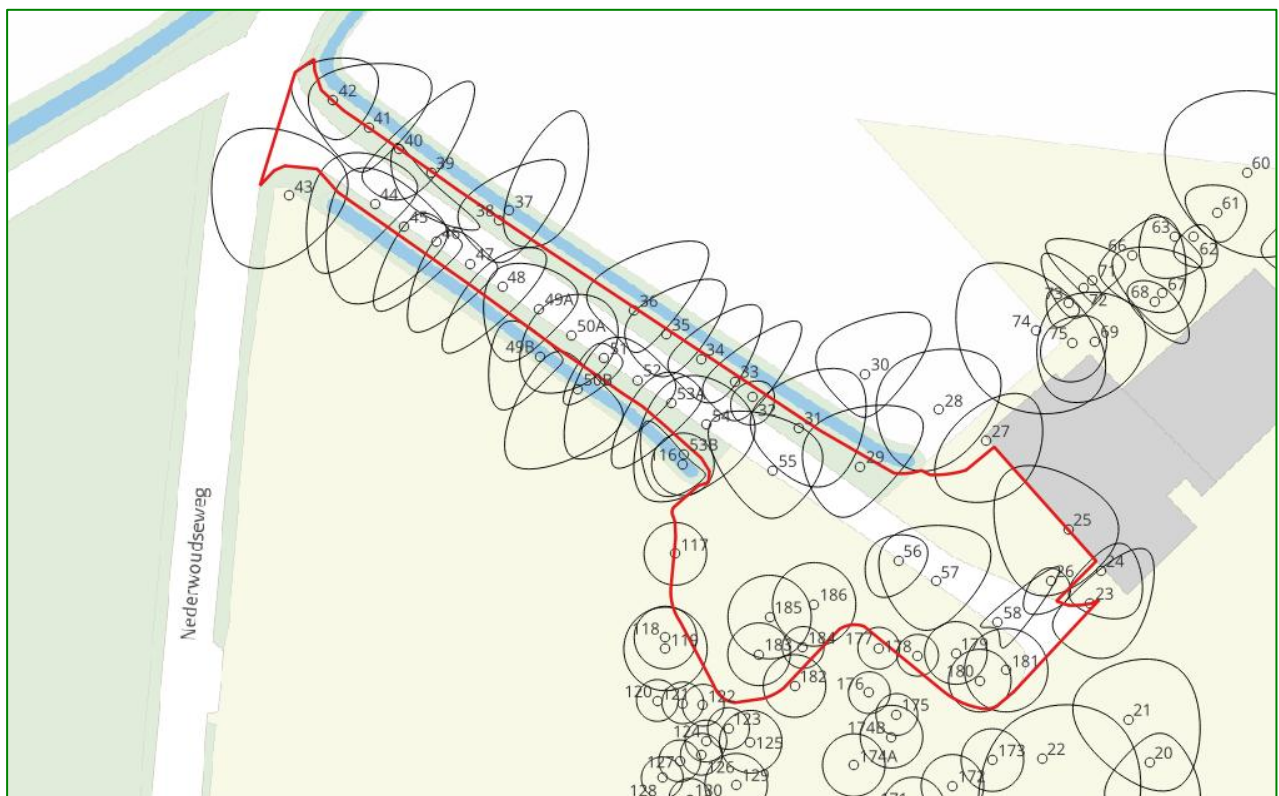
Uit het bodemonderzoek blijkt dat de grond onder de inrit en de berm waarin de bomen groeien vervuild zijn met asbest. Het saneren van een met asbest verontreinigde bodem is een wettelijke verplichting. Bij de noodzakelijke sanering moet de vervuilde grond afgevoerd worden.

De hieronder afgebeelde figuur laat in het rood de ontgravingscontour zien ten behoeve van de asbestsanering. De bodem in deze oppervlakte moet ontgraven en afgevoerd worden tot 50 centimeter en plaatselijk 100 centimeter diep. Binnen de ontgravingscontour staan 45 bomen.

Figuur 9: Ontgravingscontour asbestsanering

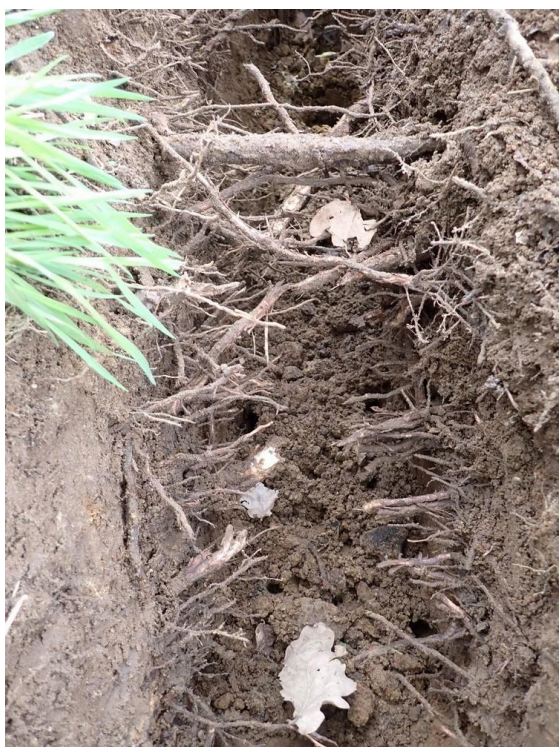
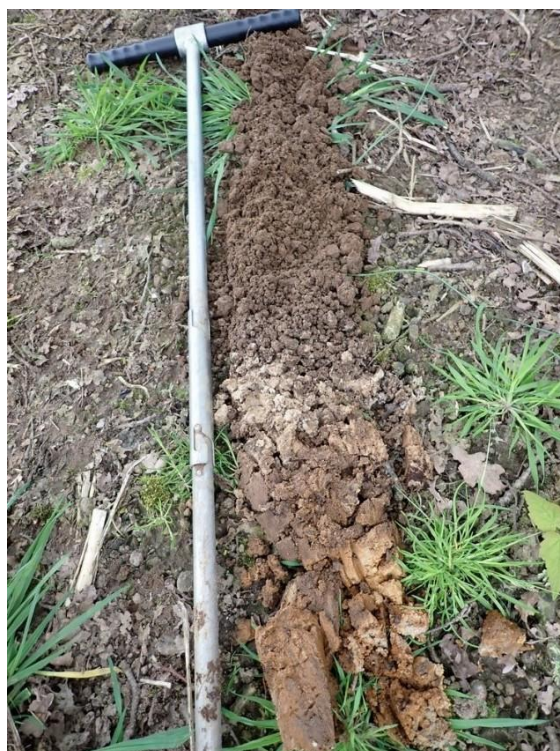
Figuur 14: Proefsleuf op 2,5 meter afstand ten noordoosten van boom 12, met intensieve fijne beworteling (links) en het bodemprofiel op 5 meter afstand ten noordoosten van boom 12 (rechts).

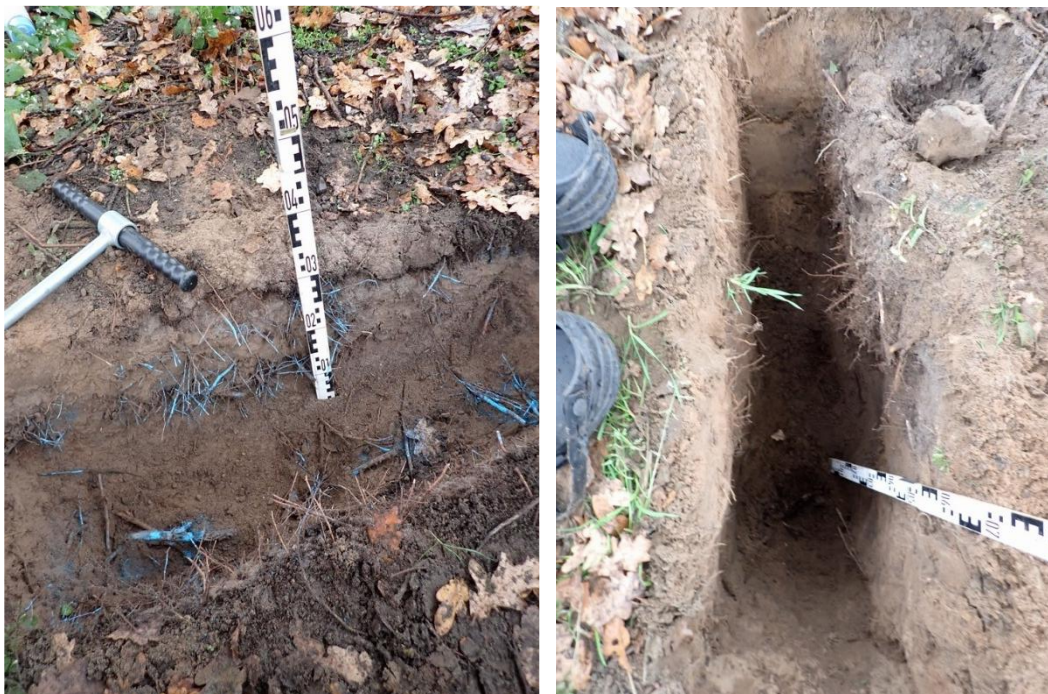
Figuur 15: Proefsleuf A op 3 meter ten zuidoosten van boom 16, met zeer intensieve fijne en middelfijne beworteling (links) en proefsleuf B op 2,5 meter ten zuidwesten van de stamvoet (rechts)

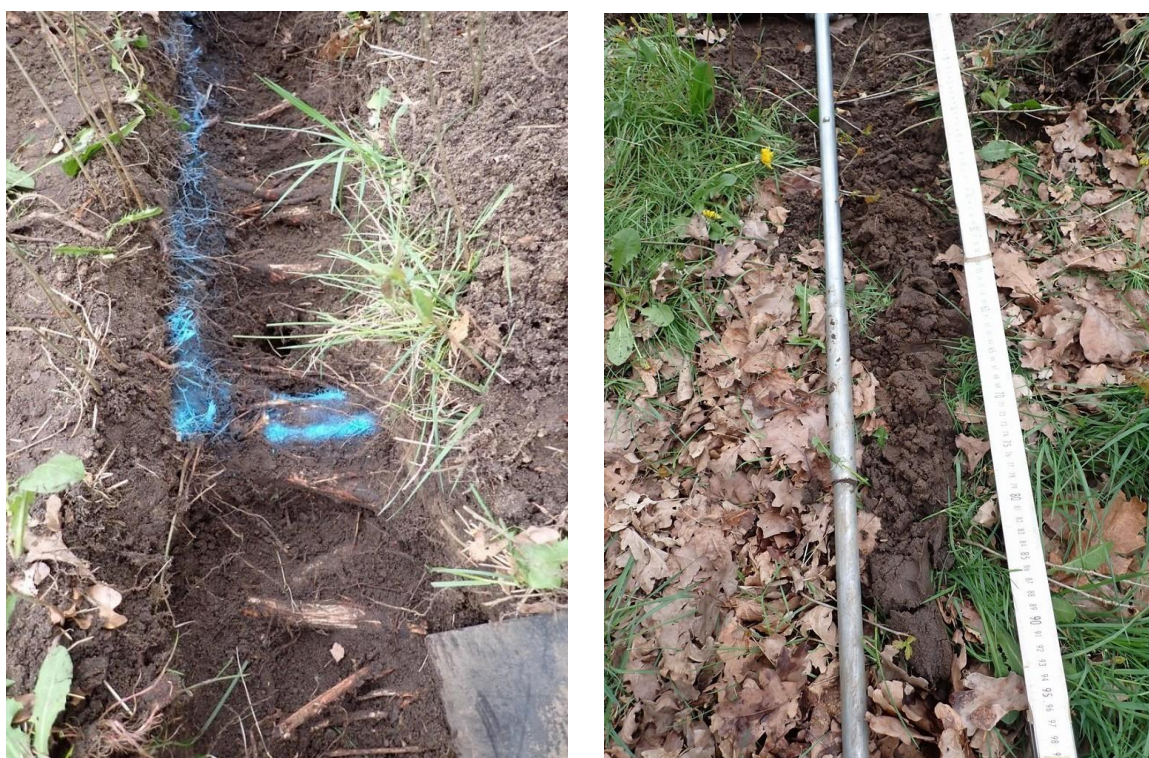
Figuur 16: Proefsleuf op 3 meter ten zuiden van boom 22, met fijne en middelfijne beworteling (links) en het bodemprofiel tussen 70 en 100 cm onder het maaiveld (rechts).

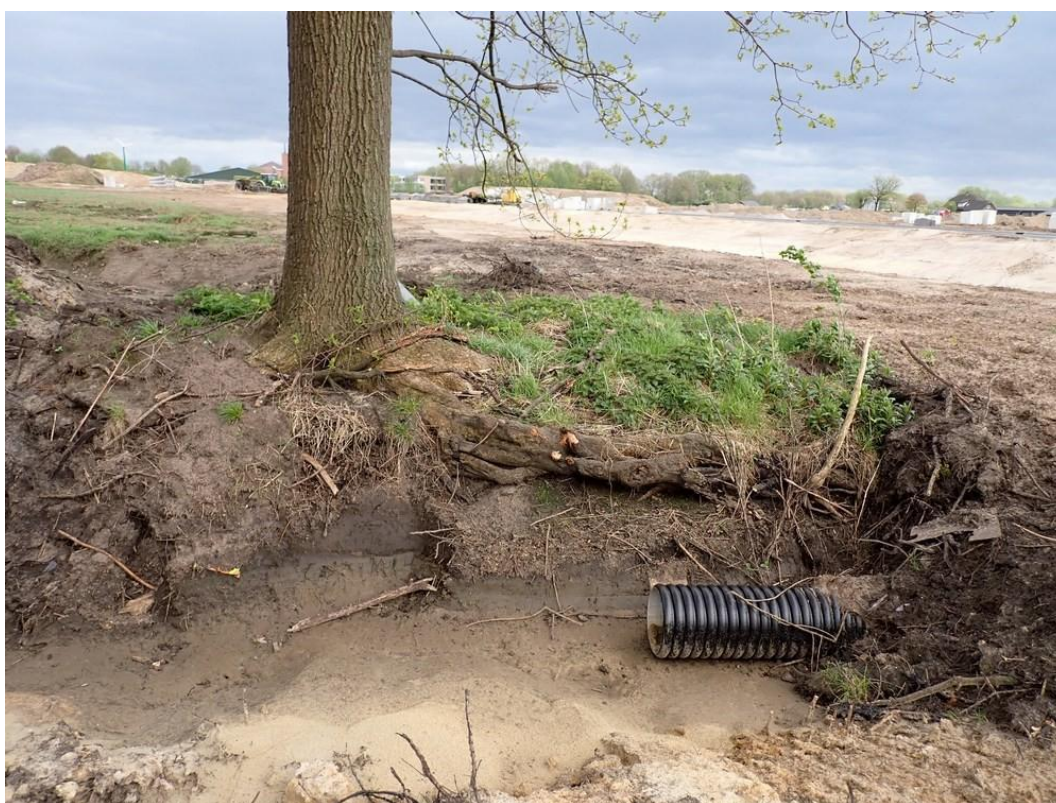
Figuur 17: Het zichtbare wortelstelsel en bodemprofiel op 2,5 meter afstand van de stamvoet, ten westen van de zomereik nummer 106.

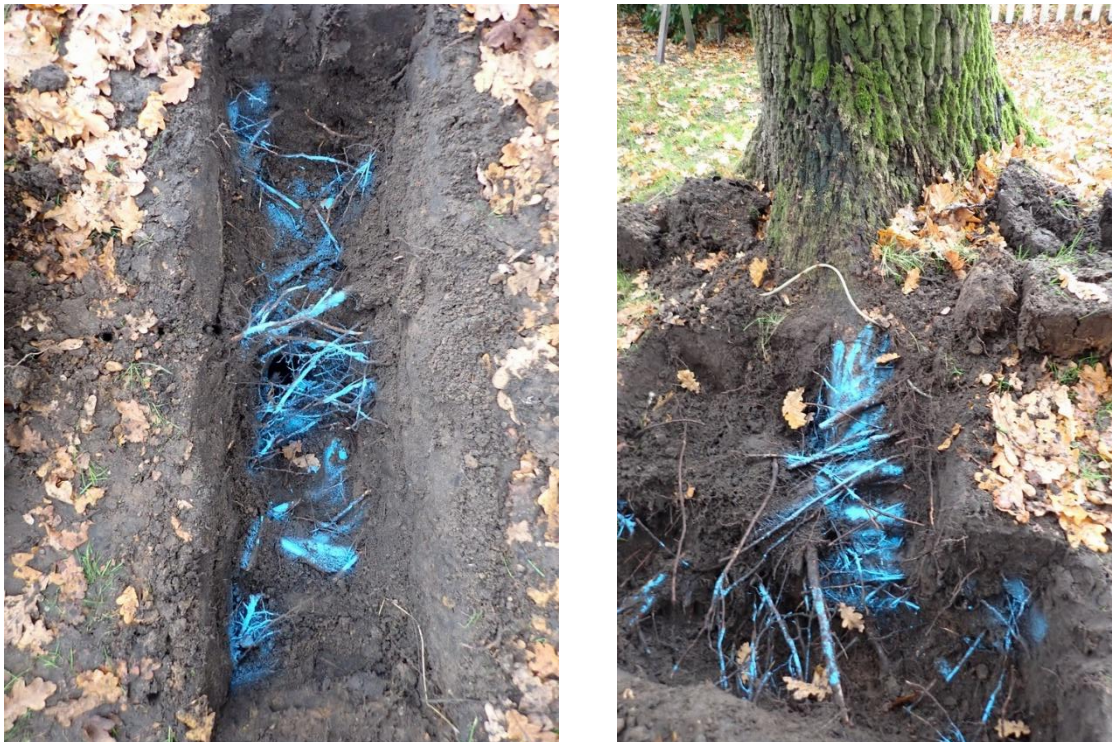
Figuur 19: Proefsleuf C op 1 meter ten oosten van boom 1, met zeer intensieve fijne en middelfijne beworteling vanaf 20 centimeter onder maaiveld (links) en proefsleuf D bij boom 2 met grove en intensieve middelfijne beworteling tot 1 meter vanuit het hart van de stamvoet.

Houdt bij de aanleg rekening met de oppervlakkig groeiende grove wortels die tot 1 meter uit het hart van boom 2 aanwezig zijn. Vanaf 1 meter van de stamvoet, bevindt zich een extensieve fijne beworteling tot 20 centimeter diep. Daaronder is de beworteling zeer intensief tot 70 centimeter onder maaiveld. Dat betekent dat er mogelijkheden zijn om de parkeerplaats aan te leggen zonder onherstelbare schade aan te brengen aan de stamvoet mits de werkzaamheden zorgvuldig voorbereid en uitgevoerd worden.

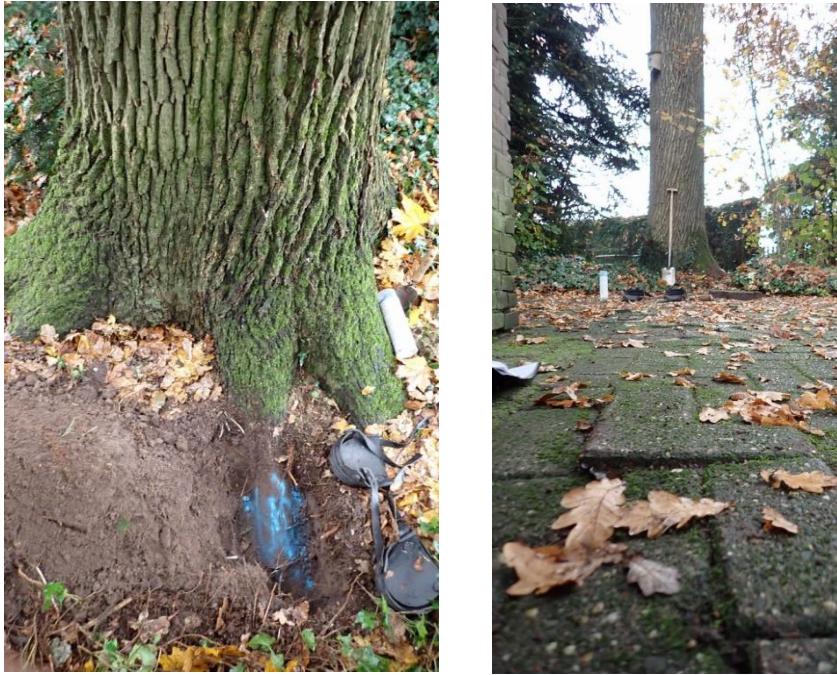
De onderzochte zomereik heeft een stamdiameter van 79 centimeter. De toekomstige inrit is gepland op minder dan 1 meter van de stamvoet. Ter controle van de beworteling is de wortelaanzet aan de noordzijde vrij gegraven en met de prikstok gevolgd. Daaruit blijkt dat de wortelaanzet in een hoek van circa 45 graden naar beneden groeit. Op een afstand van 1 meter vanaf de wortelaanzet, bevindt de grove wortel zich op 25 centimeter onder maaiveld en op 2 meter op 45 centimeter diep, blijkt uit het onderzoek met behulp van de prikstok.

Tot voorbij de oude varkensstal, op circa 5 meter van de stamvoet is wortelopdruk aanwezig in de klinkerverharding. Ter controle zijn op 2 meter ten zuidoosten van de boom enkele klinkers opgetild. Daaronder bevindt zich een intensieve fijne beworteling en een grove wortel die met een diameter van circa 3 centimeter.

**Figuur 20:** De wortelaanzet groeit met een hoek van ca. 45 graden naar beneden. Tot 5 meter van de stamvoet is wortelopdruk aanwezig die wordt veroorzaakt door wortels met diameters met diameters tot 3 centimeter.

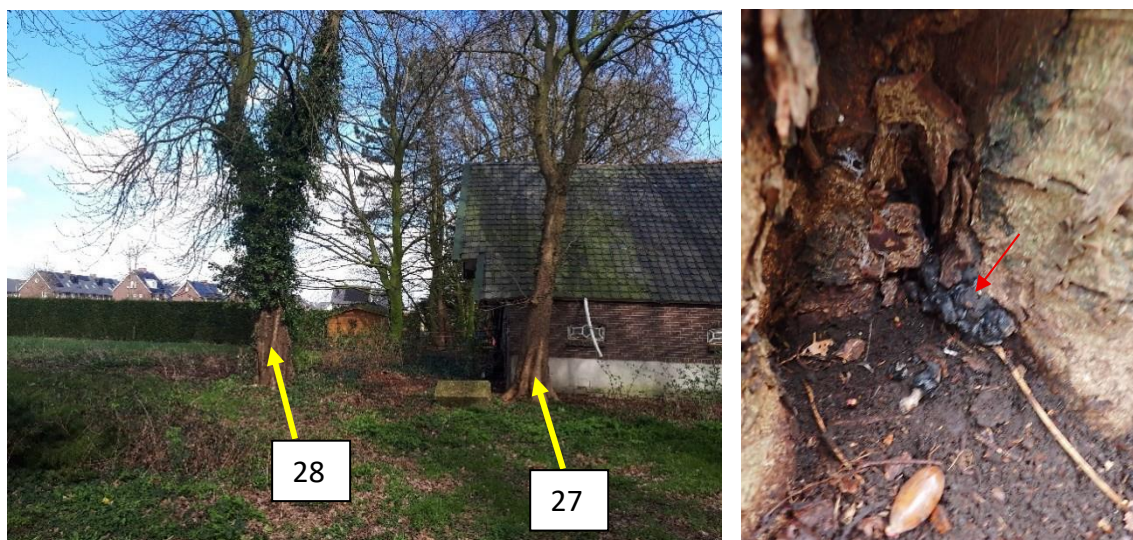
**Breukgevaarlijk.** De stamvoeten van de witte paardenkastanjes nummer 27 en 28 zijn ernstig aangetast door houtparasitaire schimmels (korsthoutskoolzwam en honingzwam). De gebreken die de stamvoeten laten zien, wijzen op een verhoogde kans op stambreuk. Wanneer één van de bomen daardoor afbreekt kan deze door het dak van de monumentale schuur vallen. Geconcludeerd wordt dat de twee witte paardenkastanjes een gevaar vormen voor de omgeving. Boom 27 en 28 zijn niet veilig handhaafbaar. Voor boom 27 is op zeer korte termijn actie vereist.

**Figuur 21:** Boom 27 en 28 (foto links) en de korsthoutskoolzwam in de stamvoet van boom 27 (foto rechts).
