# Landhuis 'De Wijde Landen'

Rijksmonument nummer 11224

Restauratieplan 18 februari 2011

## Bouwkundige opname

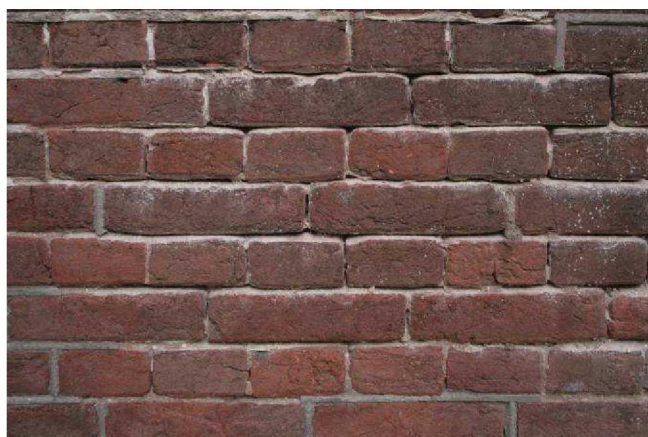
De gevels zijn opgetrokken in een rode baksteen in kruisverband, voorzien van een zeer smalle knipvoeg. Op enkele plaatsen zijn er stukken uit het metselwerk gesprongen, de oorzaak hiervan is onduidelijk. Boven de raamopeningen is op diverse plaatsen het metselwerk door en boven de gemetselde segmentbogen gescheurd, vermoedelijk door het zetten van het metselwerk. Vrijwel alle scheuren, die niet door de stenen, maar netjes het verband van het metselwerk volgen, zijn in het verleden opnieuw gevoegd. Het overgrote deel van het voegwerk echter verkeert in een slechte conditie. De knipvoeg is vrijwel geheel verweerd, en plaatselijk is het voegwerk tot 2 cm diep verzand. Dit is met name goed zichtbaar achter de luiken in de voorgevel. Plaatselijk is het voegwerk hersteld, vermoedelijk met een cementmortel. Het metselwerk van de uitgebouwde toiletruimte in de noordoostgevel is als enige uitgevoerd in halfsteensverband.

Uitgespoeld voegwerk.

Door de kwaliteit van het voegwerk is de gevel niet volledig waterdicht. Hierdoor kan een hogere vochtbelasting van de gevel en de achterliggende constructie ontstaan, waardoor vervolgschade zal ontstaan. Het slechte voegwerk moet dan ook geheel uitgehaald worden tot aan de legspecie, met een minimale diepte van 1,5 keer de voegbreedte om voldoende hechtvlak te krijgen voor de nieuwe voeg. Omdat het hier om een vrij dunne voeg gaat moet extra veel aandacht besteed worden aan de wijze van verwijderen, om schade aan de bakstenen te voorkomen. Na het verwijderen van het voegwerk moet de gevel gereinigd worden met water. Dit mag niet onder te hoge druk gebeuren om schade aan de baksteen van de stenen te voorkomen. Vervolgens moet het metselwerk voorzien worden van een nieuwe knipvoeg in een (tras)kalkmortel. Op een aantal plaatsen zijn de bakstenen beschadigd. Deze worden uitgehakt en ingeboet met nieuwe stenen, overeenkomstig het bestaande metselwerk.

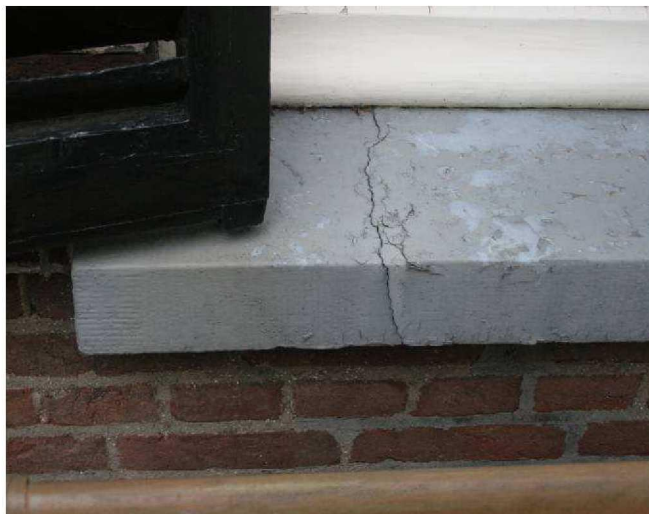
Gescheurde lekdorpel

voornamelijk t.p.v. de serre in de zuidoostgevel. De schuiframen van de kamer in de westhoek van het gebouw (bg-03) zijn allebei dicht geschilderd, evenals het meest rechter raam op de begane grond in de zuidwest gevel (merk H-03). Het laatst genoemde kozijn wijkt af van de overige schuiframen doordat aan de binnenzijde van dit kozijn binnen(schuif)luiken zijn aangebracht. De enkele beglazing van de buitenkozijnen is vastgezet en afgewerkt met stopverf. De dubbele beglazing in de serre is bevestigd met behulp van kit en glaslatten. De kozijnen van de hoofdbouwmassa zijn voorzien van een gemetselde, gepleisterde lekdorpel. Enkele lekdorpels zijn verticaal gescheurd.

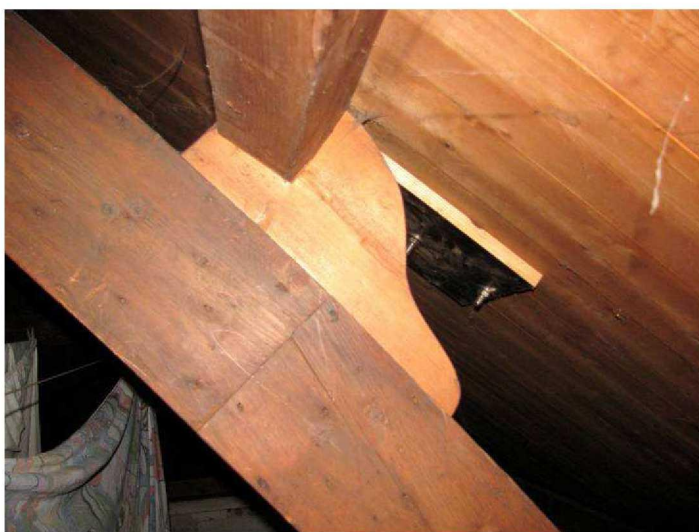
Schenkelspant met houten gordingklos t.b.v. de gordingen.

Aan de dakconstructie zelf zijn geen technische gebreken aangetroffen. Omdat een gedeelte van de dakconstructie achter de beschieting van de zolderkamers is weggewerkt is niet de gehele constructie geïnspecteerd. Gezien de schade die is waargenomen aan de gootconstructie moet er wel rekening mee gehouden worden dat een deel van de muurplaat is aangetast. Indien de muurplaat aangelast moet worden zal dit gebeuren door het aangetaste hout te verwijderen en te vervangen door een nieuw stuk hout, overeenkomstig de bestaande detaillering.

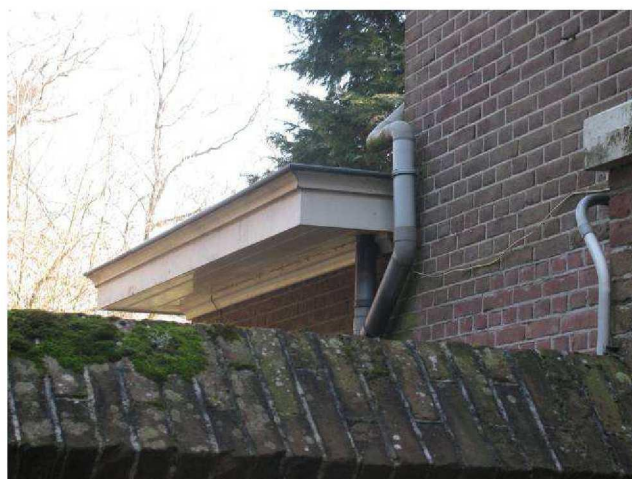
Kabels, hemelwaterafvoeren en leidingen geven een rommelig beeld.

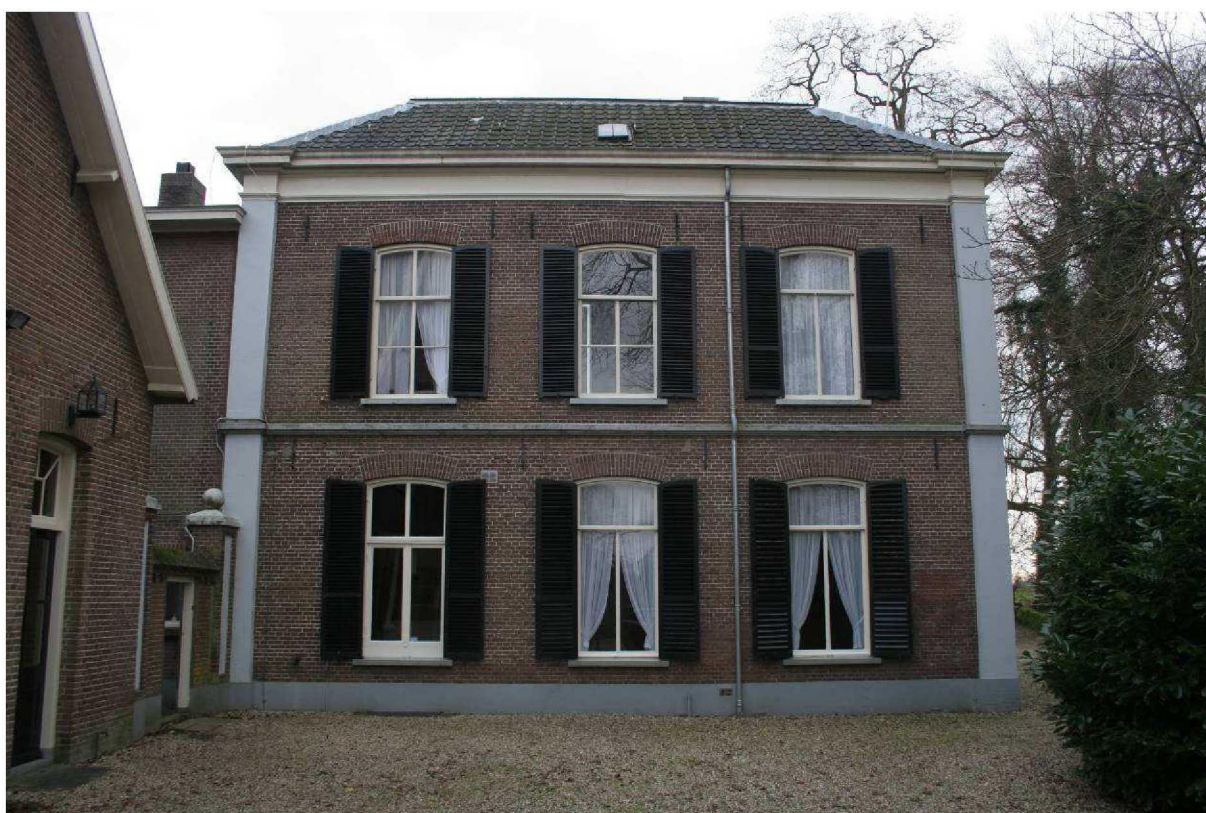
Noordwestgevel.

Een bijzonder detail is de gietijzeren goot, die rondom is omtimmerd met een houten gootlijst. De goot vertoont gebreken en is eerder provisorisch met loodslabben hersteld. Het streven is om deze goot in zijn oorspronkelijke kwaliteit te herstellen; de later op het midden van de noordwest gevel aangebrachte hemelwaterafvoer zal worden vervangen door een afvoer verscholen bij de westelijke hoekpilaster, conform de overige hwa's.

Het schuifraam van de keuken wordt hersteld in de oorspronkelijke vorm. Van 1 schuifraam in de noordwest gevel op de verdieping wordt de oorspronkelijk glasroede opnieuw aangebracht, om het gevelbeeld evenwichtiger te maken. 2 bij verbouwing in de 70-er jaren aangebrachte vierkante keukenramen worden vervangen door een raam en een deur, die beter harmoniëren. Dit raam en deze deur zijn een reflectie van de huidige aanpassingen in het gebruik van het pand. Overige gevelramen en -kozijnen worden hersteld in de huidige vorm.
