BOUWHISTORISCHE VERKENNING

**DUIKER NO.21**

VOORSTERWEG TE VOORSTONDEN

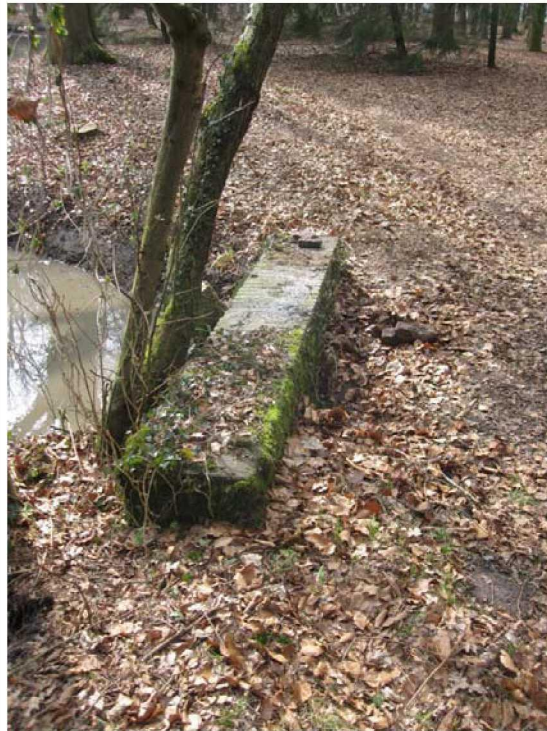
Aan de zijkant van het wandelpad is ter plaatse van de duiker alleen een keermuur herkenbaar. De muur steekt ca. 20 cm boven het maaiveld uit (afb. 4) en is gemetseld met een sterk generfde baksteen met een afmeting van 21/ 21,5 x 10/10,5 x 4/4,5 cm ("Utrechts plat", XVIII<sup>e</sup>-XIX<sup>e</sup>). Deze keermuur wordt afgedekt met een halfsteens hoge rollaag tussen zandstenen hoekstenen. De afdekking met rollaag steekt niet over. In de rollaag is machinale baksteen toegepast met een afmeting van 19/20 x 9/9,5 x 5 cm (XX<sup>a</sup>). De baksteen is in de lengte zijn wel afgehakt. De zandstenen blokken zijn op het uiteinde van de keermuur gefrijnd (afb. 5). Eén van de elementen bezit een afgeronde hoek. Deze elementen zijn waarschijnlijk secundair materiaal (hergebruikt), aangezien de frijnslag niet op beide blokken op gelijke vlakken is aangebracht. Het boven het maaiveld uitstekende metselwerk is platvol gevoegd met een mortel op basis van cement. De huidige duiker bestaat uit een kunststof buis die in de getoogde opening van de keermuur aan de vijverzijde is gestoken (afb. 6).

Afb. 4: Keermuur aan de vijverzijde, vrijwel geheel overwoekerd door begroeiing van bamboe, klimop en bladverliezende struiken.

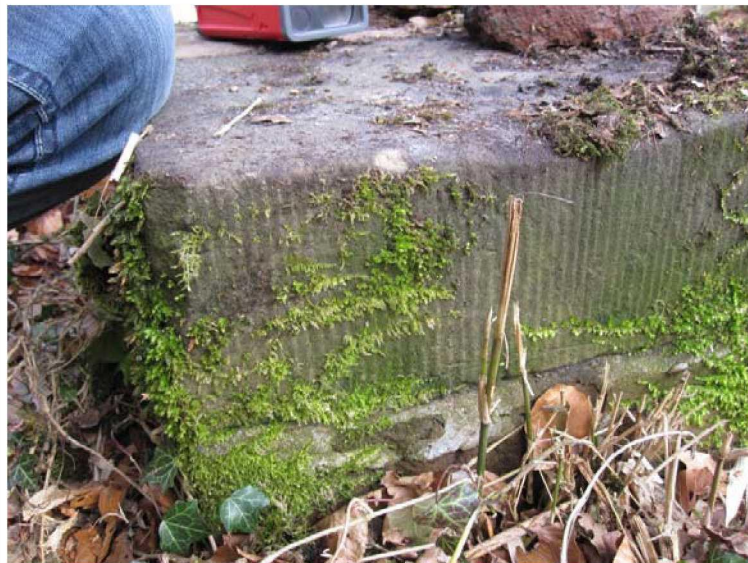
Afb. 5: detail van de afdekking van de keermuur met een zandstenen hoeksteen. De zijkant is gefrijnd. Één van de elementen bezit een afgeronde hoek.

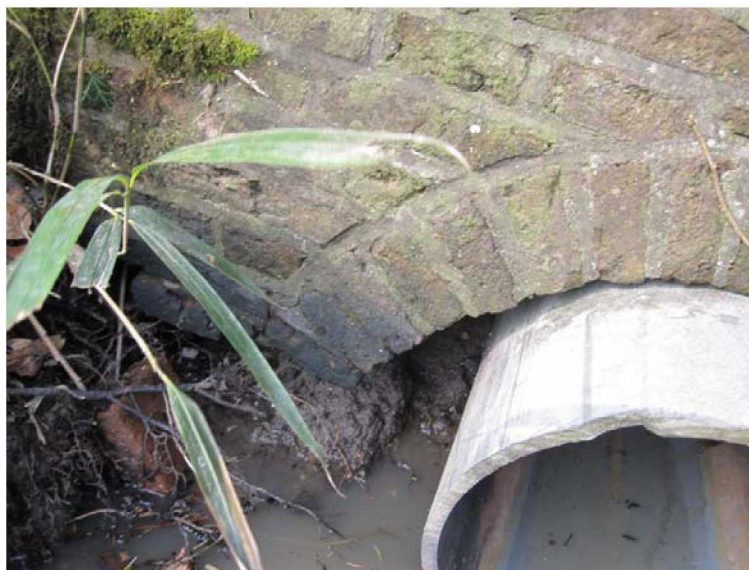
Afb. 6: Detail van de keermuur aan de vijverzijde met de uitstekende kunststof buis. Het metselwerk is gevoegd met een cement mortel.

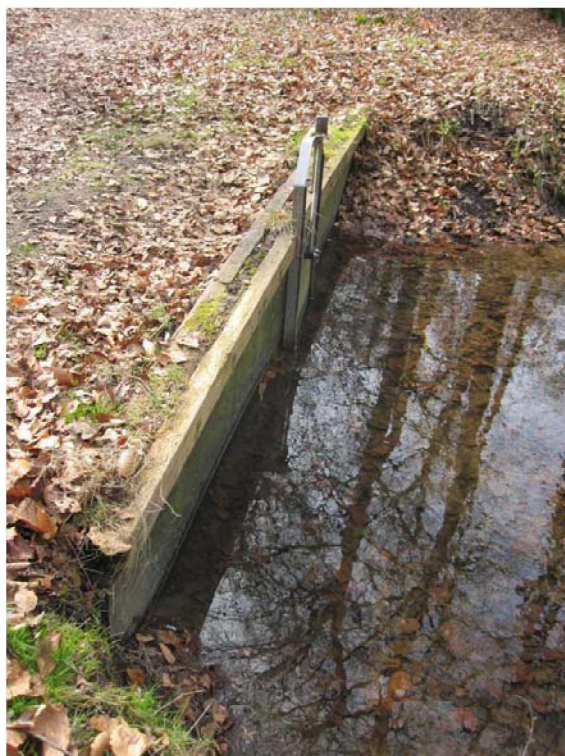
Aan de beekzijde is alleen een houten randbalk zichtbaar die de keerwand beëindigd (afb. 7). Het oostelijke uiteinde van de houten keerwand sluit niet meer geheel tegen het talud van de beek aan door afkalving als gevolg van de stroming in de beek. Tegen deze houten keerwand is een metalen beugel bevestigd dat voorzien is van een mechaniek, waarmee de afsluiter aan de beekzijde handmatig (met een tang) bediend kan worden. Deze afsluiter is in beheer bij het Waterschap Veluwe, dat ook het beheer over de beek heeft. Tussen de beide keerwanden (onder het wandelpad) ligt een kunststof buis die in de duikeropening van de keermuur aan de vijverzijde is gelegd en uitsteekt.

Afb. 7: Houten keermwand aan de beekzijde met de metalen afsluiter. De bediening wordt beheerd door het Waterschap.

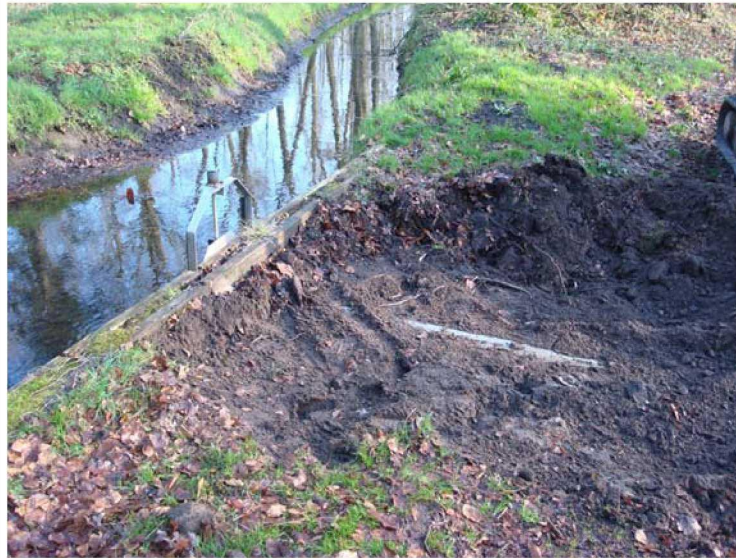
Bij de werkzaamheden aan de beekzijde stuit de graafmachine al vrij snel op de bovenzijde van de kunststof duiker (afb. 8). Tijdens het graven worden losse bakstenen afkomstig uit de oude duiker die was afgebroken direct verzameld en veilig gesteld. Van een brok puin bestaande uit twee op elkaar geplaatste volledige bakstenen bedraagt het baksteenformaat 21/21,5 x 10/10,5 x 4/4,5 cm en de dikte van de lintvoeg 5 mm (afb. 9).

Afb. 8: De ontgraving van de bovenlaag naast de keerwand aan de beekzijde. De kunststof duiker ligt direct onder het maaiveld.

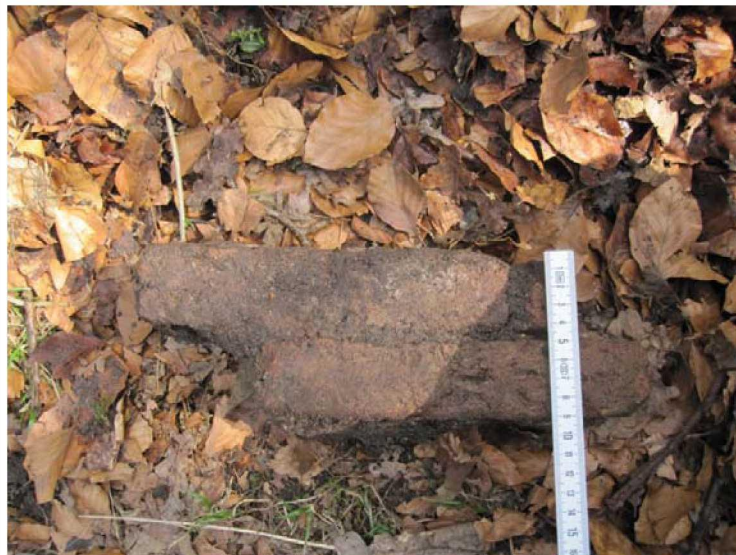
Afb. 9: Uitkomende baksteen is gemeten en heeft een formaat van 21/ 21,5 x 10/10,5 x 4/4,5 cm.

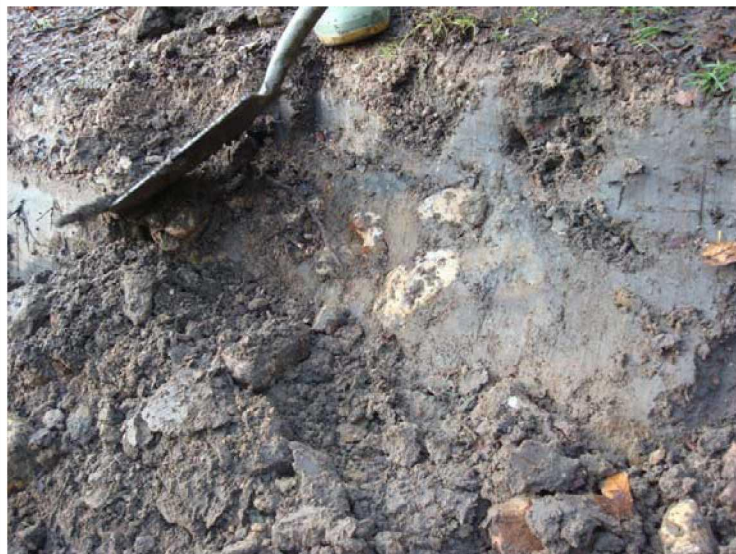
In de zijkanten van de ondiepe put is ter hoogte van het tracé van het wandelpad een laag veldkeien (grote kiezels) zichtbaar (afb. 10). Deze veldkeien vormen waarschijnlijk de fundering van het aan weerszijden van de duiker aangelegde wandelpad.

Afb. 10: In de zijwand van de ontgraving zijn veldkeien zichtbaar. De keien vormen de (fundering van de) oorspronkelijke verharding van het wandelpad.

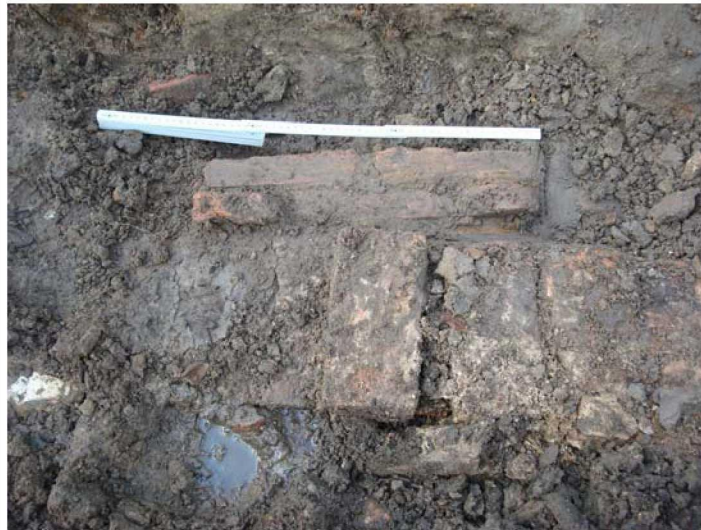
Iets dieper aan de westelijke zijde van de kunststof duiker komt de bovenzijde van een met kalkmortel gemetselde steens dikke muur tevoorschijn. Deze muur blijkt de westelijke gangmuur van de duiker te zijn en is gemetseld in koppenverband. Tegen de buitenzijde van deze muur zijn twee lagen baksteen gemetseld als klamp (afb. 11). De baksteen lagen zijn in een dikke vette laag leem gezet. Deze constructie wordt veel toegepast om wanden waterkerend te maken.

Afb. 11: Bovenzijde van de westelijke zijwand van de duiker. De in verband gemetseld duikerwand is aan de buitenzijde bekleed met twee klampen baksteen. Deze klampen zijn gemetseld met vette leem. (onderzijde foto is duikergang)

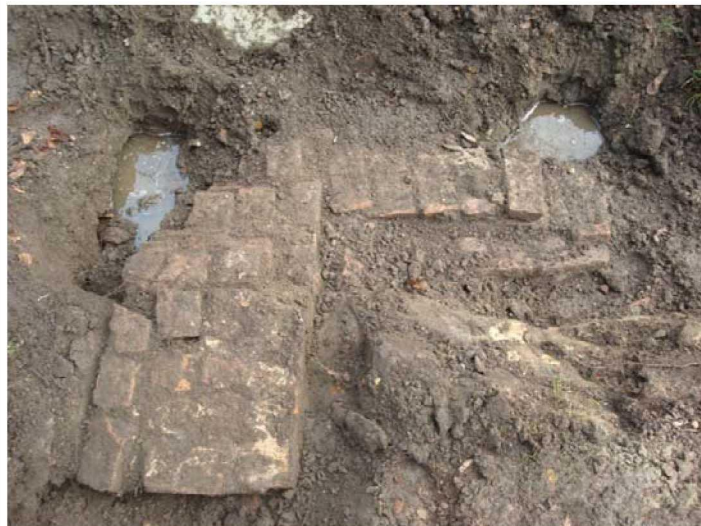
Iets verder naar de beek blijkt deze muur in het verband aan te sluiten op een twee steens dikke muur. Dit blijkt het westelijke uiteinde van de noordelijke keermuur te zijn (afb. 12). De buitenzijde van deze muur staat ca. 1m<sup>1</sup> binnen de houten keerwand en is gemetseld in kruisverband (afb. 13). De buitenzijde van deze muur helt helemaal over naar de beek en is vermoedelijk de reden dat ooit is besloten om de duiker en de keermuur af te breken.

Afb. 12: Bovenzijde van de gemetselde noordelijke keermuur (A1-A3) met de aansluiting op de westelijke wand van de duikergang (B1-B2). Het geheel is in verband gemetseld. De wand van de duikergang lijkt gemetseld in koppenverband. Tegen de buitenzijde zijn nog net de twee klamplagen zichtbaar (C). Op de achtergrond is net de zijkant van de kunststof duiker zichtbaar (D). (bovenzijde foto is duikergang)

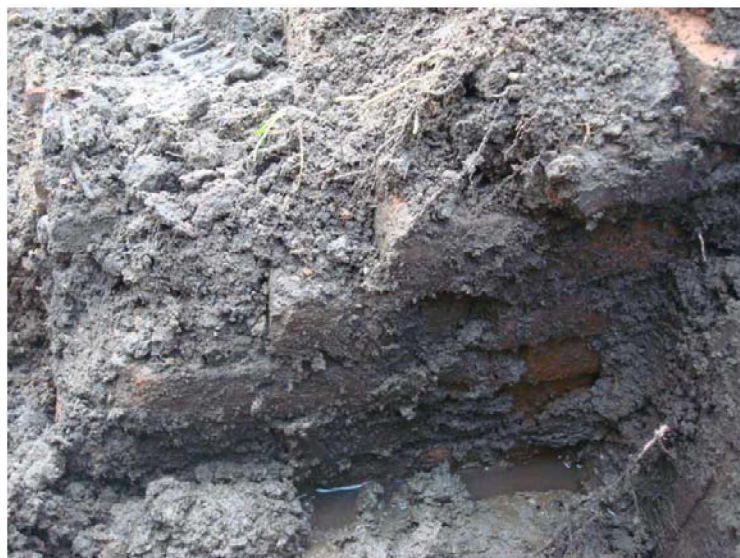
Afb. 13: Het westelijke uiteinde van de uitgegraven noordelijke keermuur, gemetseld in kruisverband. De lagen (A1-A3) corresponderen met de lagen van afb. 12. (linkerzijde foto is duikergang)

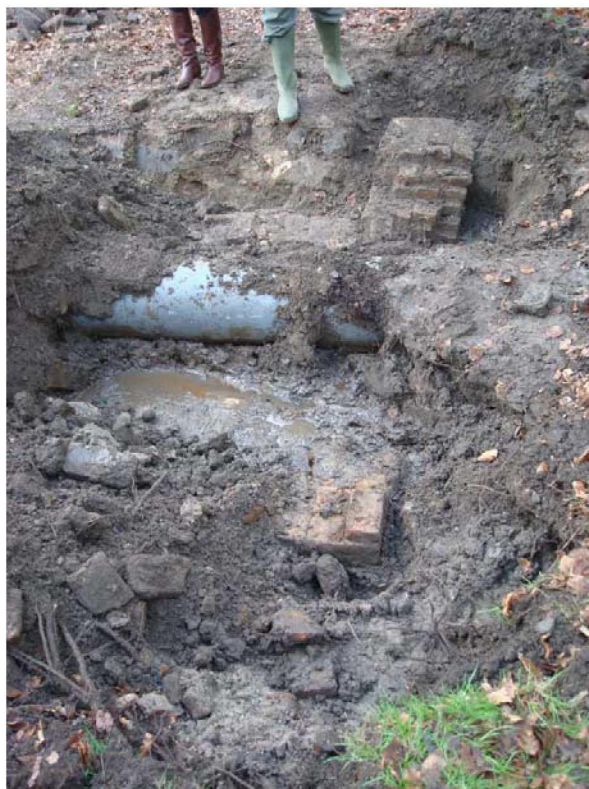
Aan de oostelijke zijde van de kunststof duiker wordt het iets dieper liggende oostelijke uiteinde van de noordelijke keermuur uitgegraven (afb. 14). Deze keermuur blijkt dezelfde lengte te hebben gehad als van die van de keermuur aan de vijverzijde.

Afb. 14: Overzicht van de uitgegraven funderingen van de noordelijke keermuur. Op de achtergrond het westelijke uiteinde (A) en op de voorgrond het oostelijke uiteinde (B) van de keermuur. In het midden de kunststof duiker (C) met direct daarachter de westelijke muur (D) van de duikergang.

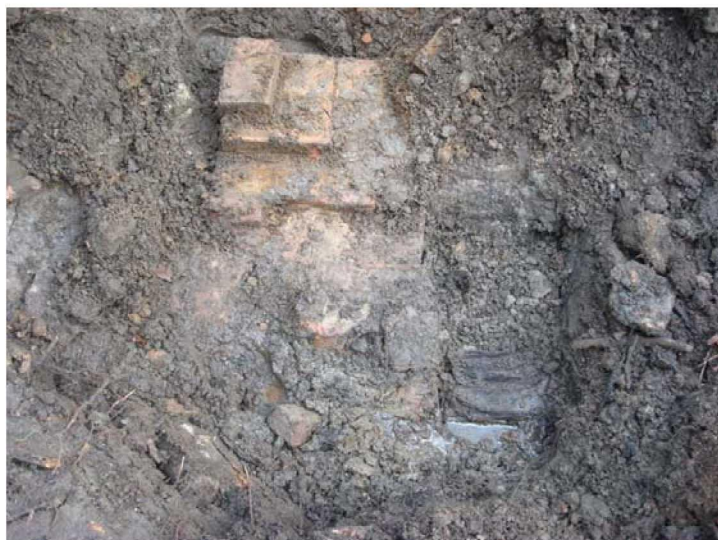
In de oksel bij de verwachte aansluiting van de oostelijke gangmuur wordt een aantal houten elementen aangetroffen. Tegen de buitenzijde van de buitenste klamp zijn twee eiken liggers, parallel aan de duikergang aangetroffen met een elk breedte van ca. 20 cm. De eiken elementen stoppen juist voor de binnenzijde van de noordelijke keermuur (afb. 15,16). Tegen de buitenste balk en de binnenzijde van de keermuur is een restant van een houten stijl (wilgenhout) aanwezig met een vierkante doorsnede. Deze houten elementen kunnen slechts summier worden opgenomen vanwege het opwellende water. De functie van deze houten elementen is niet duidelijk en evenmin is duidelijk of de houten elementen zich ook aan de andere zijde van de duiker bevinden.

Afb. 15: Detail van het oostelijke uiteinde van de gemetselde noordelijke keermuur (A1-A4). Aan de binnenzijde van de keermuur is een liggend eiken element zichtbaar (B) met een breedte van ca. 20 cm. Naast deze eiken balk is het uiteinde van een wilgenhouten stijl (C) zichtbaar. (onderzijde foto is duikergang)

Uit de gegevens van de opgraving blijkt dat de gemetselde duiker met keermuren als één element is geplaatst en gemetseld met dezelfde bakstenen. De functie van de naast de duiker aangetroffen houten elementen is niet duidelijk. Zij kunnen mogelijk restanten van een oudere duiker zijn die als fundering van de gemetselde duiker zijn gebruikt, maar kunnen ook als verloren bekisting of steigerwerk gediend hebben. Verder onderzoek onder het huidige waterniveau is nodig om nog niet beantwoorde vragen te kunnen beantwoorden en het hout te kunnen dateren.

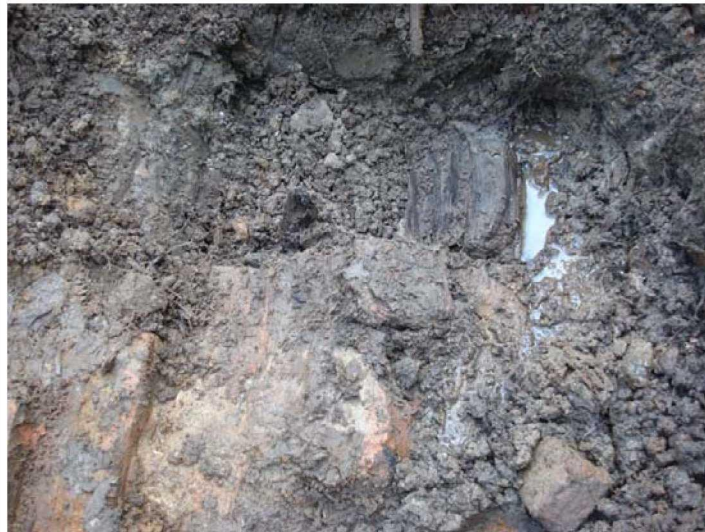
Afb. 16: Bovenzijde van het oostelijke uiteinde van de noordelijke keermuur (A) met de eiken balk (B). Hiervan blijken er twee naast elkaar te liggen. Aan de buitenzijde van het eiken element is het restant van een wilgenhouten paal met een vierkante doorsnede zichtbaar (C).  
(rechter zijde foto is duikergang)

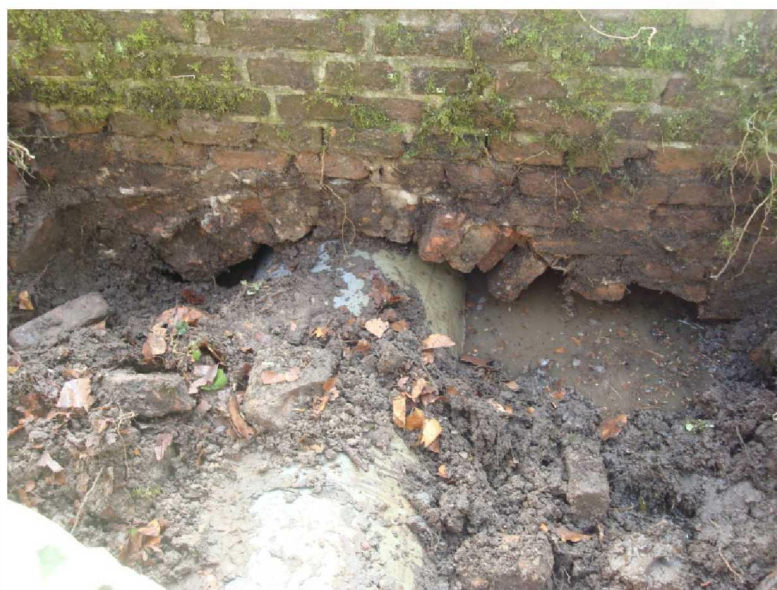
De duikergang bij de zuidelijke keermuur is ontgraven, waardoor de getoogde rollaag aan de binnenzijde kon worden vrij gelegd (afb. 17). De rollaag is aan deze zijde niet vlak en bezit gebroken of afgehakte bakstenen. Deze rollaag vormt het uiteinde van de gewelfde afdekking van de duikergang.

Afb. 17: Ontgraving aan de binnenzijde van de zuidelijke keermuur (vijverzijde) met de in de opening gestoken kunststof duiker. De overkluizende rollaag is afgehakt. In de voegen is mortel op basis van kalk zichtbaar. Het gedeelte van de keermuur dat boven het maaiveld uitsteekt is met cementmortel opnieuw gevoegd.
