## Bouwhistorische verkenning molen De Hoop te Lienden

Opgesteld juni 2019 door ing. G.J. van Reeuwijk, Van Reeuwijk bouwmeester.

| <b>Object</b> | Molen De Hoop |
| <b>Status</b> | Rijksmonumentnummer 25841 |

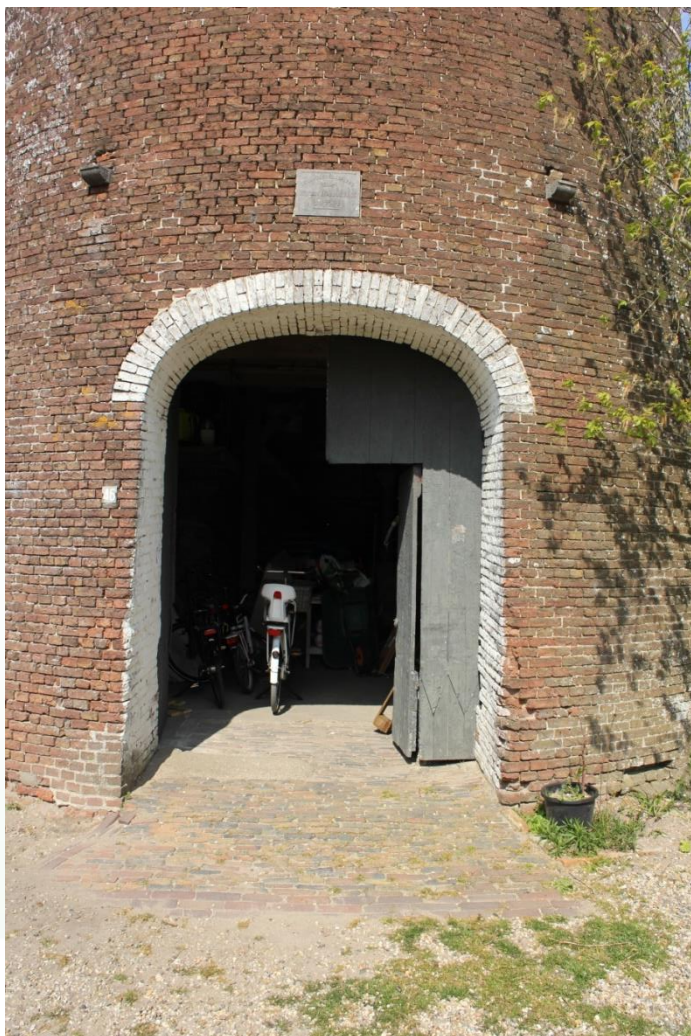
De ingang zuidzijde. De beide toegangsdeuren draaien naar binnen toe. De rechter deur heeft een loopdeur. Het metselwerk van de romp is in een opmerkelijk goede staat. Er is vrijwel geen sprake van vorstschade, het metselwerk is mooi afwaterend aangebracht. Ondanks dat de voegen grotendeels zijn verdwenen is er geen sprake van grote vochtdoorslag.

Restauratie van de romp dient echter op redelijk korte termijn te worden uitgevoerd om te voorkomen dat vervolgschade op zal treden. Dit zou een aantasting zijn van de monumentale waarde

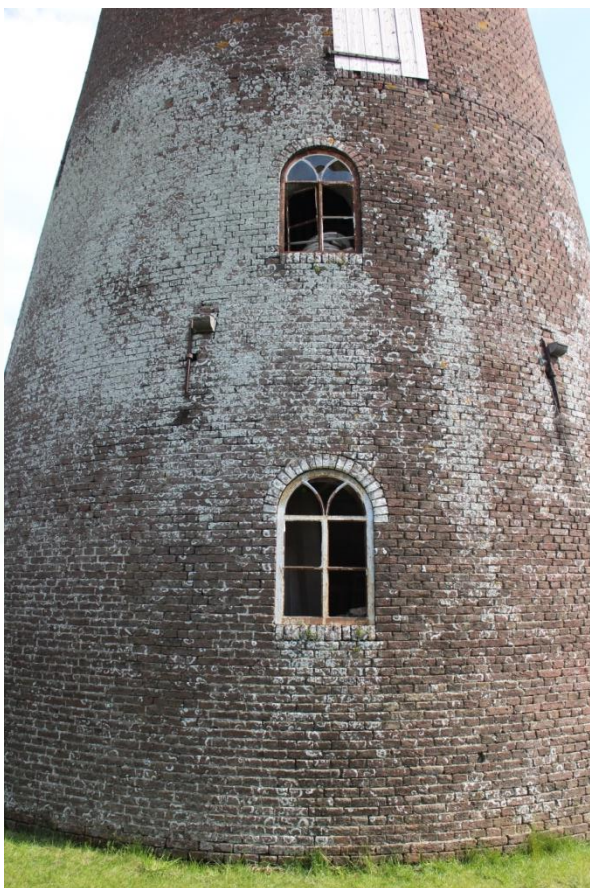
Romp westzijde. De 8 hardstenen neuten waarop de stellingschoren stonden zijn nog aanwezig. De gaten voor de liggers van de stelling zijn dichtgezet. De stellingdeur is niet direct gelegen boven de vensters. Constructief een goede oplossing. Bij de meeste molens liggen deze openingen in één vlak met daarbij grote kans op het ontstaan van scheuren in het metselwerk.

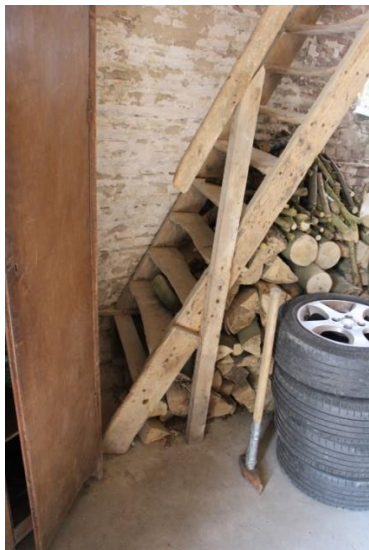
Trap naar de eerste zolder. Deze trap is uit gebruiksoogpunt en veiligheid gewoon op. Geadviseerd wordt deze trap museaal in de molen te bewaren ( bv tegen een muur of onder een zolder hangend)

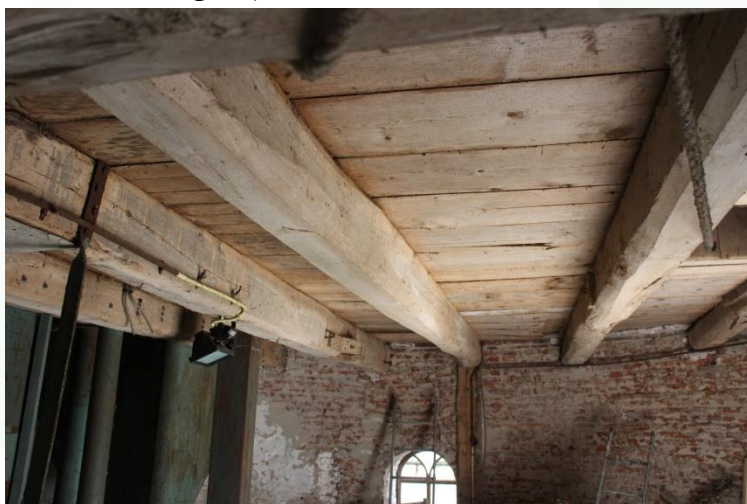
Balklaag eerste zolder uit wankantig hout. Een aantal koppen van deze balklaag, maar ook van de overige balklagen in de molen zijn aangetast door vocht. Geadviseerd wordt deze balkkoppen polymeerchemisch te herstellen zodat deze balken grotendeels bewaard kunnen blijven.

Het zolderhout is behoorlijk aangetast door houtworm en vocht. Wellicht is het mogelijk dit te behandelen en over deze oude vloer een nieuwe laag vloerhout aan te brengen zodat het oude hout als niet dragend “plafondhout” zichtbaar blijft van onder af. Geadviseerd wordt voor het nieuwe vloerhout hout te gebruiken met een breedte overeenkomstig de huidige maten. Bij de overige zolders zal het hout moeten worden vervangen in verband met de slechte staat. Voor het verwijderen van het vloerhout dit schoon te maken en uit documentatieoogpunt op foto te zetten. Vervolgens het nieuwe hout overeenkomstig het bestaande aan te brengen. Deze aanbeveling geldt voor alle drie overige zolders in de molen.

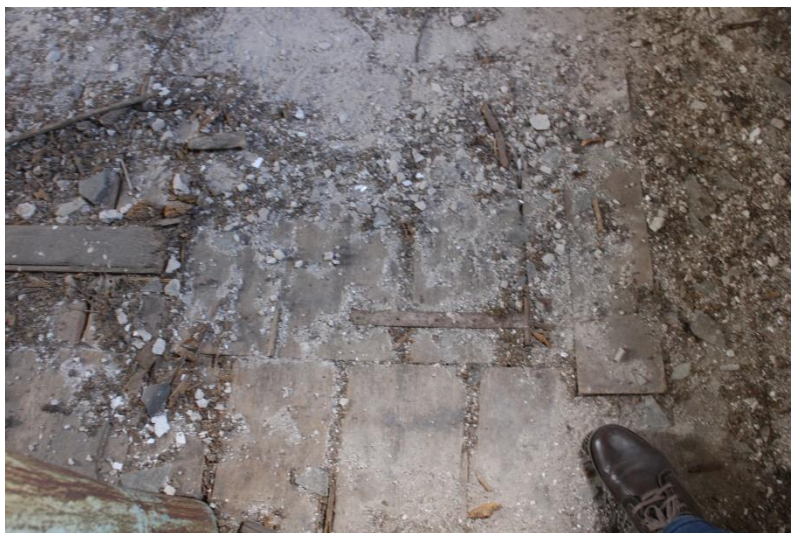
Vloerhout eerste zolder. Eigenlijk zijn alle zolders van de molen niet meer veilig te betreden i.v.m. grote kans dat je door het zolderhout heen kunt zakken. Dit soort delen moeten echter met zekere regelmaat worden vervangen i.v.m. houtaantasting, vocht en slijtage.

- Het zolderhout is zwaar aangetast door houtworm en vocht en zal moeten worden vervangen. Geadviseerd wordt hier vloerhout voor te gebruiken met een breedte overeenkomstig de huidige maten. Voor het verwijderen van het vloerhout dit schoon te maken en uit documentatieoogpunt op foto te zetten. Deze aanbeveling geldt voor alle vier zolders in de molen.

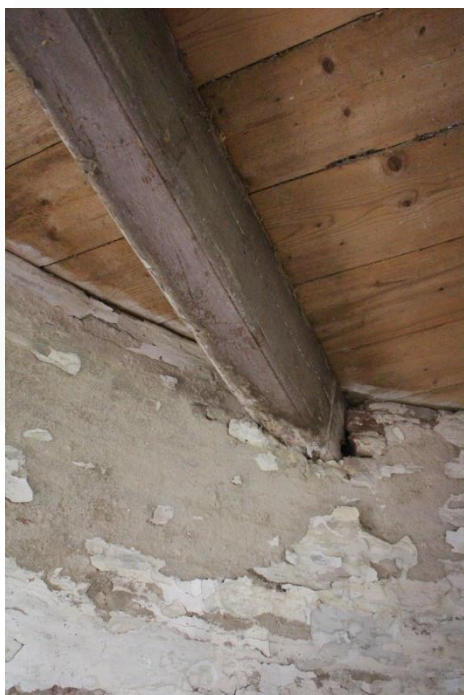
De balklaag van de stellingzolder bestaat uit secundair gebruikt hout waarschijnlijk uit een woning. Dit gezien de op de balken aangebrachte kralen. Dit soort versieringen kwamen over het algemeen op molens, die natuurlijk vooral machines zijn, niet voor. Ook hier diverse slechte balkkoppen.

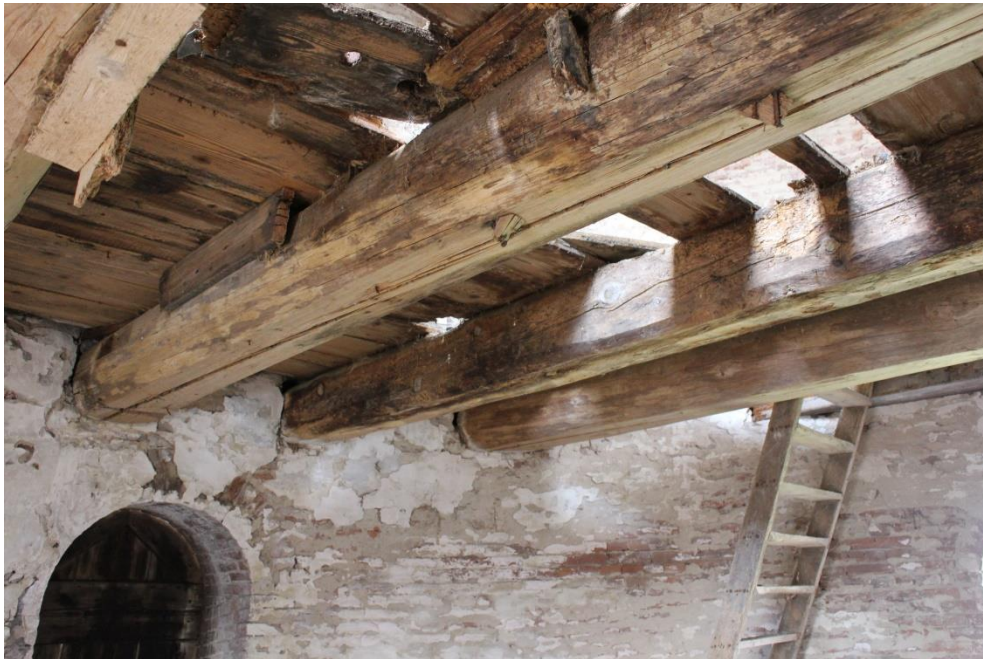
Balklaag steenzolder, bemerk in welke slechte staat het vloerhout verkeerd. De balken zijn waarschijnlijk nog goed te restaureren. In de balken diverse kepen die aanwijzingen geven hoe de draagconstructie (hangereel) van de maalstenen bevestigd is geweest.

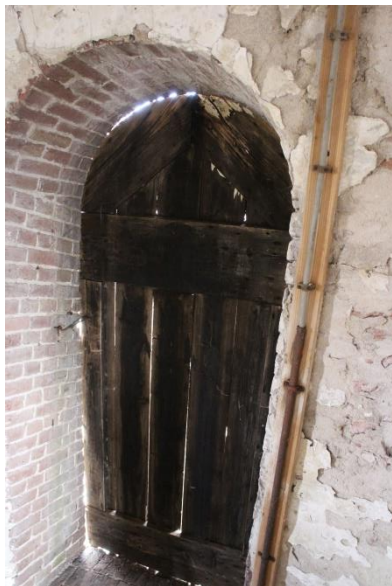
Stellingdeur. Bemerkt het fraai uitgevoerde metselwerk van de toog. De romp is afwaterend gemetseld, echter de toog moet voor een goed steenverband weer haaks op de buitenomtrek worden aangebracht. Deze dagkanten waren nooit geschilderd of gepleisterd. Geadviseerd dit zo te laten. De muren waren overal wel gepleisterd (borstelwerk) en voorzien van en witlaag. Geadviseerd wordt hier terughoudend te zijn met herstel, maar wel alle latere lagen die het vochttransport belemmeren te verwijderen.

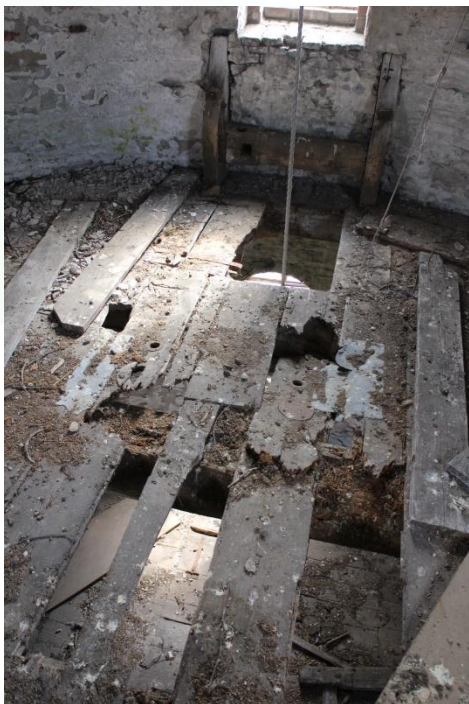
De voormalige steenzolder. Ook hier e.e.a. goed documenteren voordat de vloer wordt weggenomen om te worden hersteld. Het ijzerwerk van de luiluiken demonteren en hergebruiken.

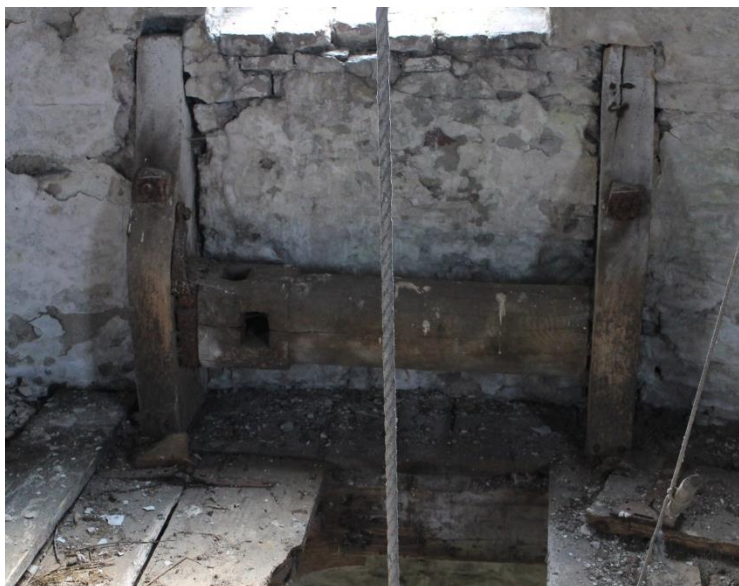
Bijzondere kaapstander die zal zijn gebruikt voor het uitlichten van de steenspinnen. Op de kapzolder nog een hijsbalk hiervoor. Dit soort onderdelen komen weinig voor in molens en hebben een hoge zeldzaamheidswaarde. De in de muur aangebrachte stijltjes omzichtig restaureren.

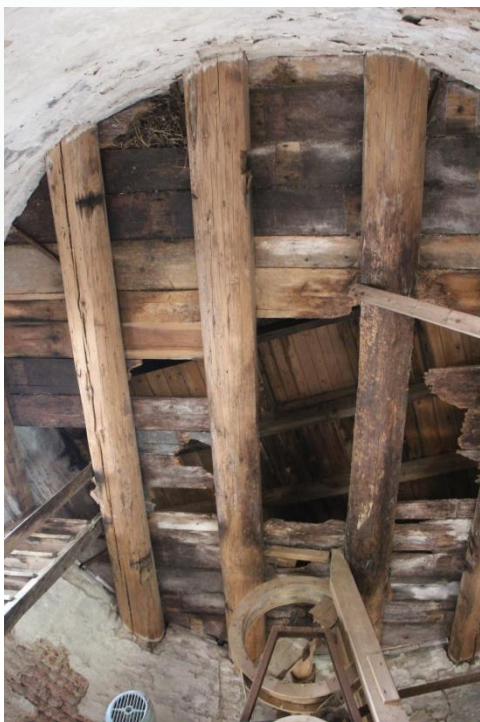
Voor de kapzolder werden onbewerkte boomstammen gebruikt die alleen aan de bovenzijde iets werden afgeplat voor het vloerhout. Een aantal zijn in slechte staat. Geprobeerd moet worden de balken te behouden middels polymeer chemisch herstel. Wanneer dit niet doelmatig blijkt te zijn die balk te vervangen conform bestaand in rondhout.

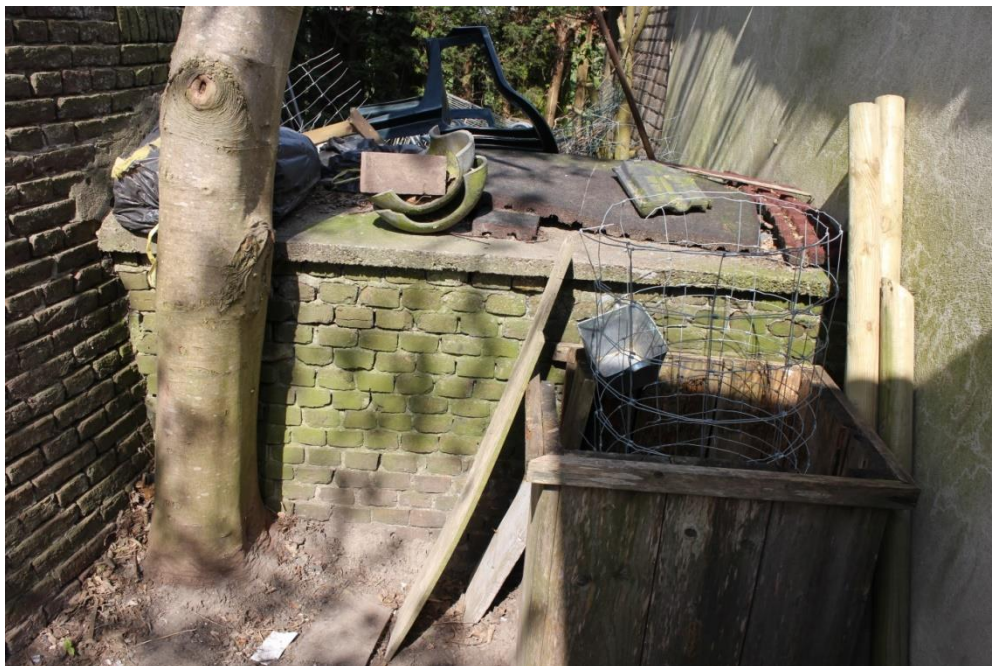
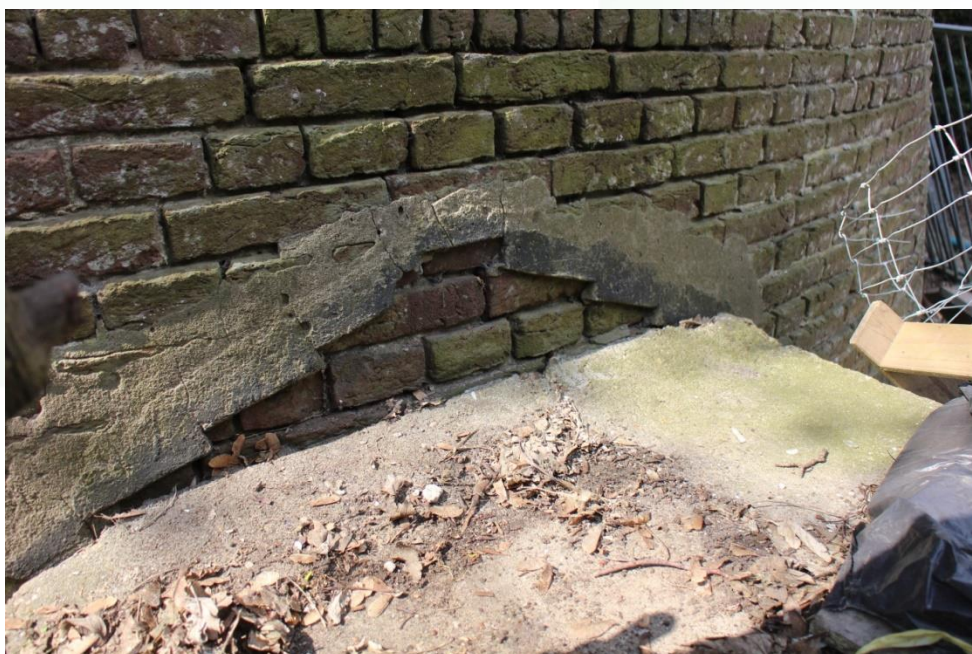
De verbinding tussen machine gebouw en molen. De boom moet verwijderd worden, deze geeft nu schade aan dit verbindingsstuk. Door dit verbindingsstuk liep vroeger de aandrijfas vanuit het machinegebouw naar de onderin de molen gelegen maalsteen. Er zal oorspronkelijk een houten gepotdekseld dakje op hebben gezeten dat later werd vervangen door een betonplaatje. Wanneer ervoor wordt gekozen om het betonplaatje te laten liggen dan dient de afsmering op de molenromp behouden te blijven. Het ligt echter meer voor de hand de oude afdekking middels gepotdekselde delen weer aan te brengen. Dit soort verbindingsstukken tussen machinegebouw en molen zijn thans zeldzaam geworden.

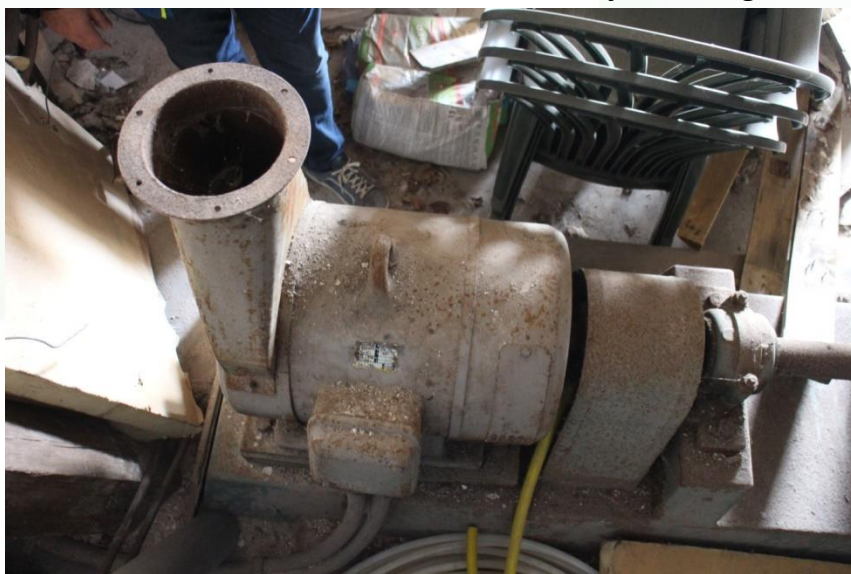
Elektromotor van de hamermolen. Delen missen.

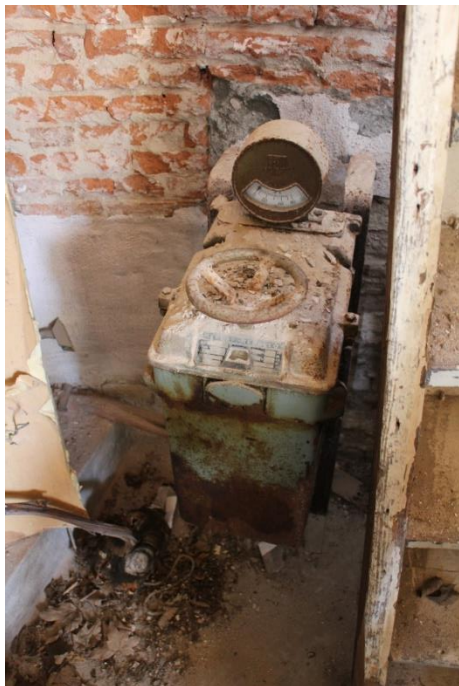
Het aanzettoestel. Waarschijnlijk zal dit toestel thans verboden zeer schadelijke PCB's bevatten. Geadviseerd wordt om dit onderdeel daarom op een adequate wijze te verwijderen om gezondheidsrisico's uit te sluiten.

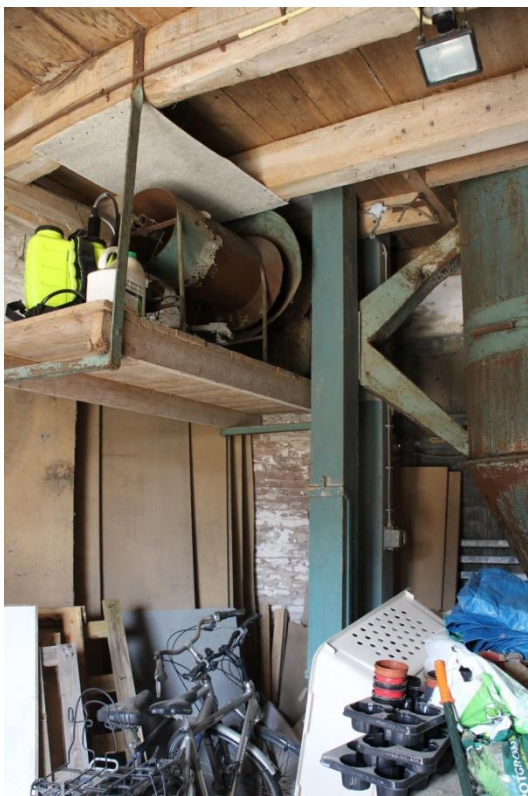
Tegen de zolder hangt een apparaat om graan te drogen. Een brandgevaarlijke bezigheid. Dit soort machines dan ook niet in een brandbaar en cultuur- historisch monument gebruiken.

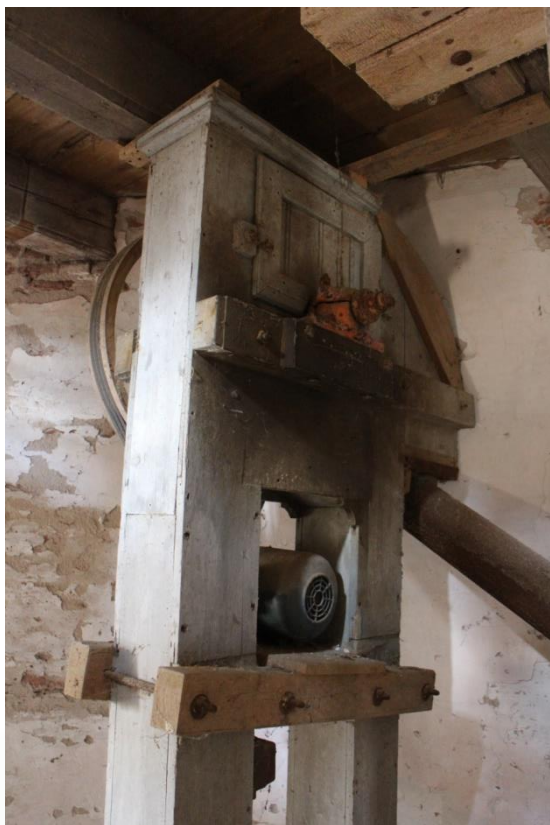
Houten elevator op de eerste zolder. Dit zal tweede hands zijn aangebracht, mede gezien de gebrekkige wijze waarop een elektromotor is aangebracht voor de aandrijving.
